# **Siltojen rakentamisen ja korjaamisen seuranta**

## **Seurantaraportti, osa 1**

**Tiehallinnon selvityksiä 7/2001**

Tässä julkaisussa (osa 1) on käsitelty Tielaitoksen siltojen seurantaan ja korjaamiseen liittyen seuraavia osa-alueita:

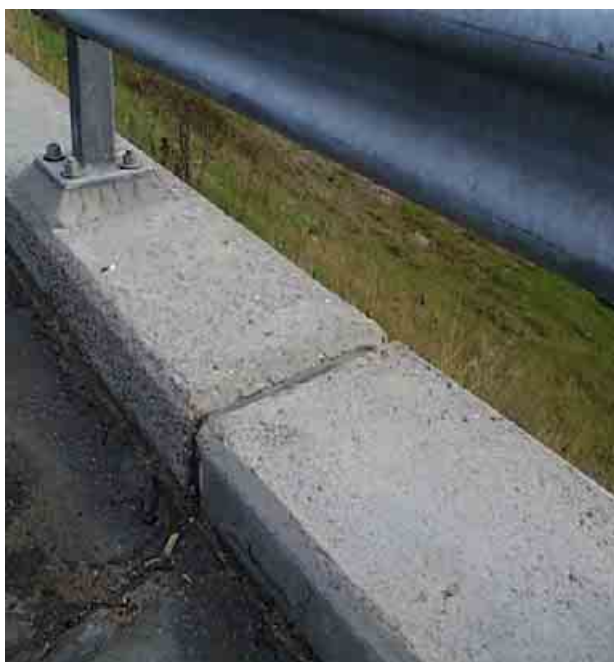
| <i>Tarkastuksen tulokset</i><br><br>Aineella on impregnoitu molemmat reunapalkit 28.9.1993.<br><br>Silmämääräisessä tarkastuksessa ei reunapalkeissa todettu rapautumisen merkkejä.<br>Sitä vastoin oikeanpuoleisen siipimuurin reunapalkin vaakapinnalla sekä sisäpuolen pystypinnalla oli havaittavissa alkavaa rapautumista. Pintoja ei ole käsitelty Moxiella. | | |

Kuva 2.1 Keltakallion sillan reunapalkki.

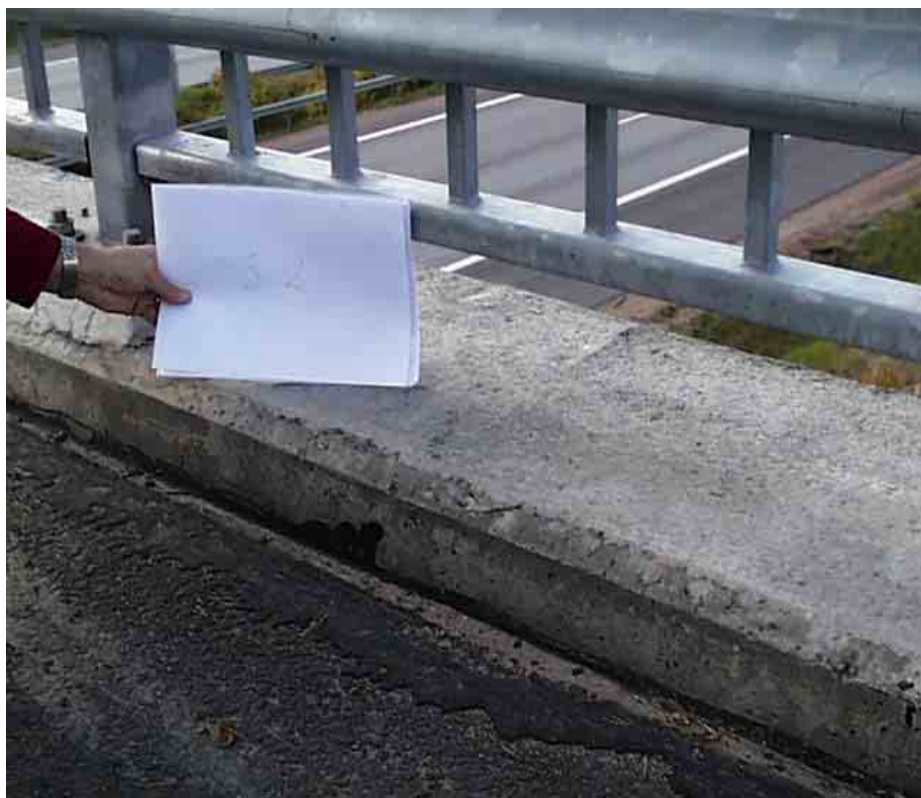
| Molemmissa reunapalkeissa olivat juurikorokkeet runsaasti halkeilleet. | | |

Kuva 2.3 Otsolan sillan reunapalkki.

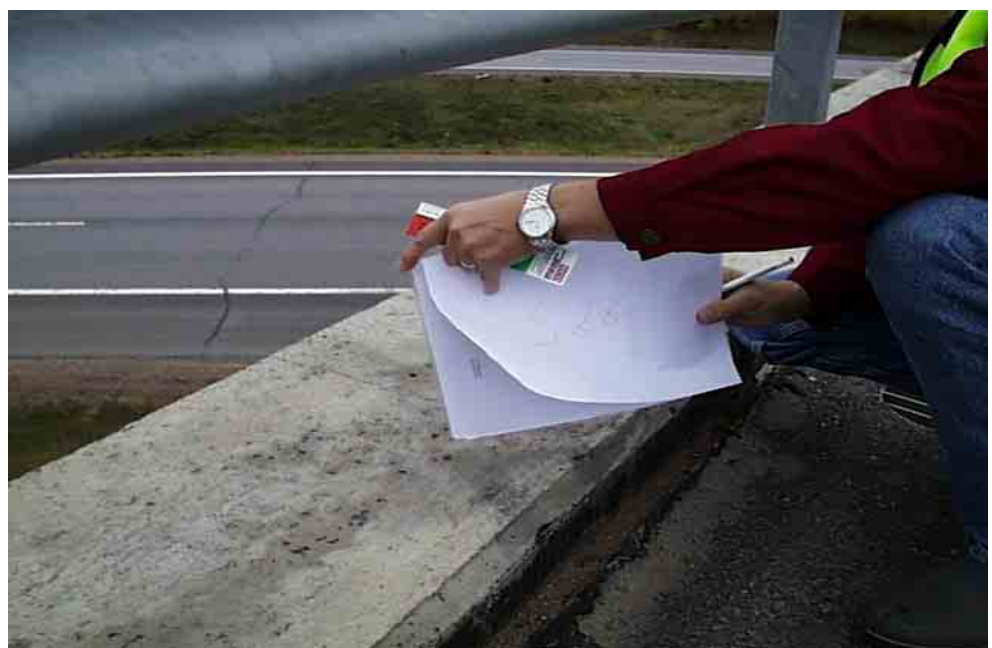
| Tarkastuksen tulokset<br><br>Wacker BS 44:llä oli impregnoitu reunapalkit 25.5.1994 ja Rescon Imp:llä sillan välitukien pystypinnat.<br><br>Silmämääräisessä tarkastuksessa todettiin, että kummassakaan reunapalkissa ei ollut havaittavissa rapautumista. Yläpinnan väri oli kirjavaa.<br><br>Välitukien pinnoissa ei ollut havaittavissa rapautumista. | | | |

Kuva 2.4 Pasin risteyssillan reunapalkki.

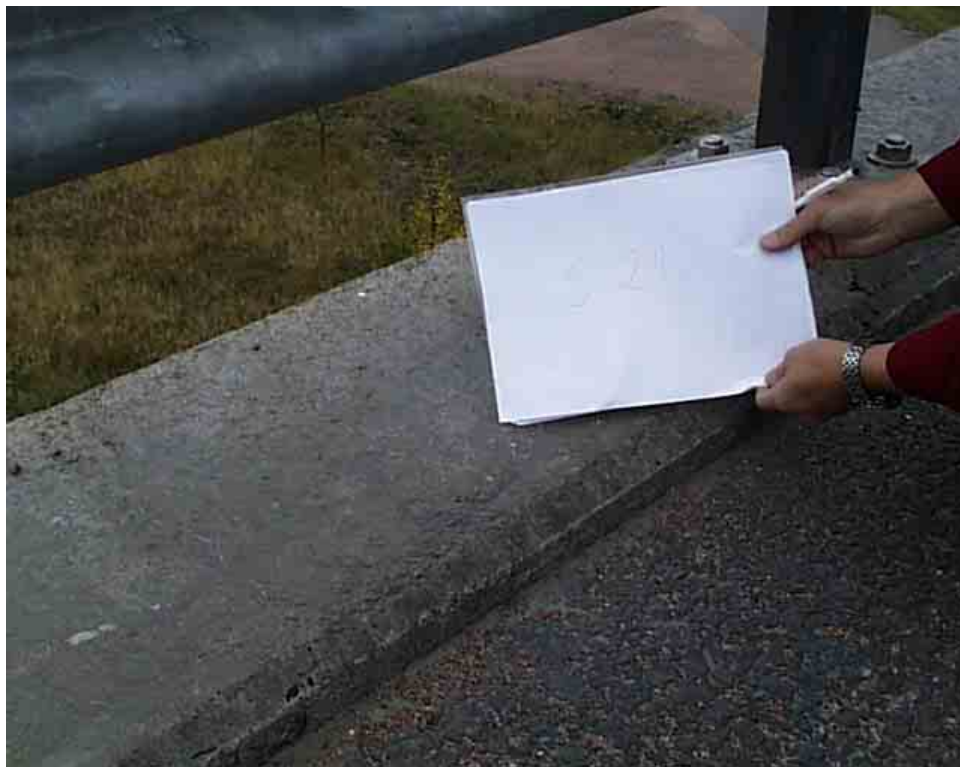
| <i>Tarkastuksen tulokset</i><br><br>Aineella on impregnoitu sillan reunapalkit.<br><br>Silmämääräisessä tarkastuksessa ei todettu rapautumista vaaka- eikä pystypinnoilla. Pinnan värisävy tumma. | | |

Kuva 2.5 Rantahakan sillan reunapalkki.

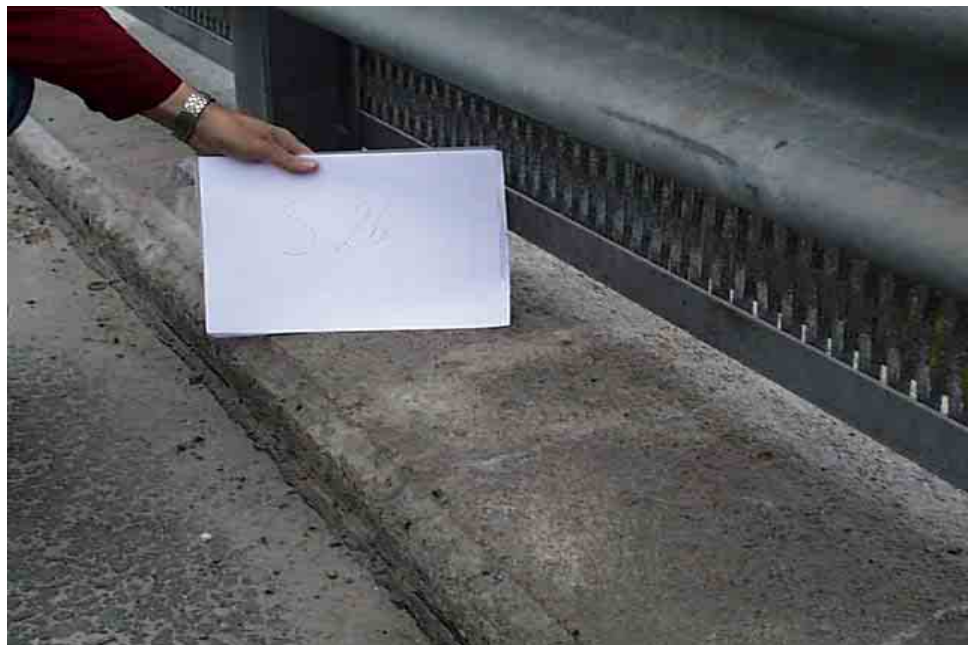
| Tarkastuksen tulokset<br><br>Aineella oli impregnoitu molempien sillan reunapalkit.<br><br>Silmämääräisessä tarkastuksessa todettiin, että kummankaan sillan reunapalkkeissa ei ollut havaittavissa rapautumista. Pinnan väri oli huomattavan tumma. | | |

Kuva 2.6 Ruopingin sillan reunapalkki.

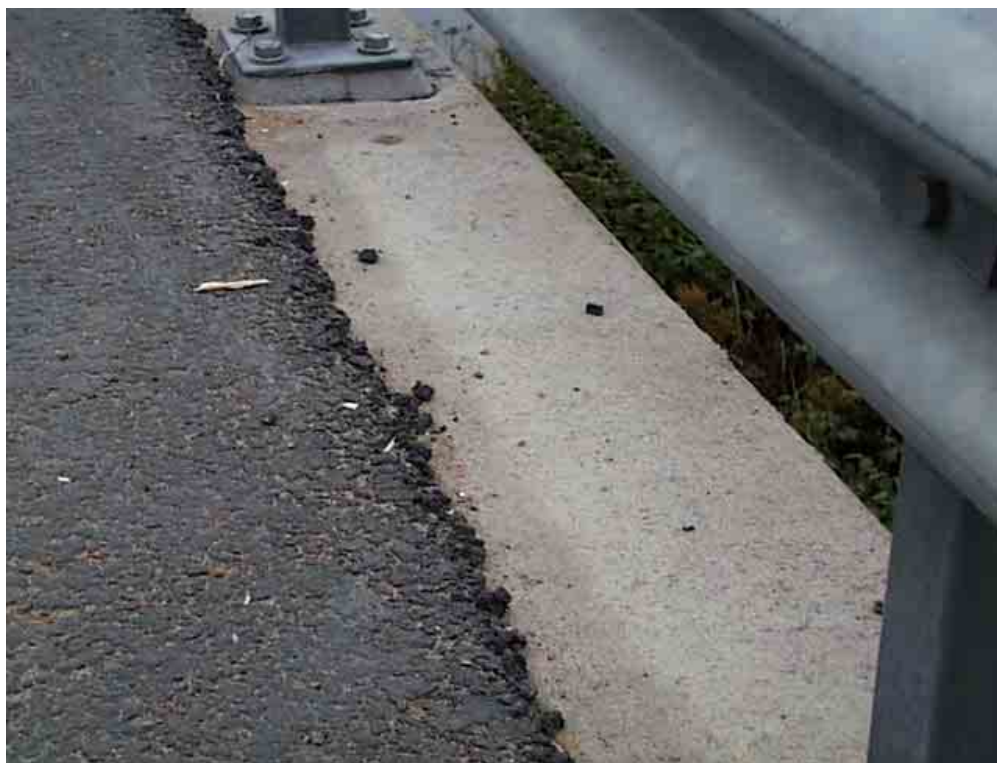
| Etelänpuoleisen sillan oikeassa reunapalkissa oli pintasäröilyä Karhulan puoleisessa päässä siltaa sekä vaaka- että pystypinnoilla. Vasemmanpuolen reunapalkissa ei ollut rapautumista. | | |

Kuva 2.7 Sakin sillan reunapalkki.

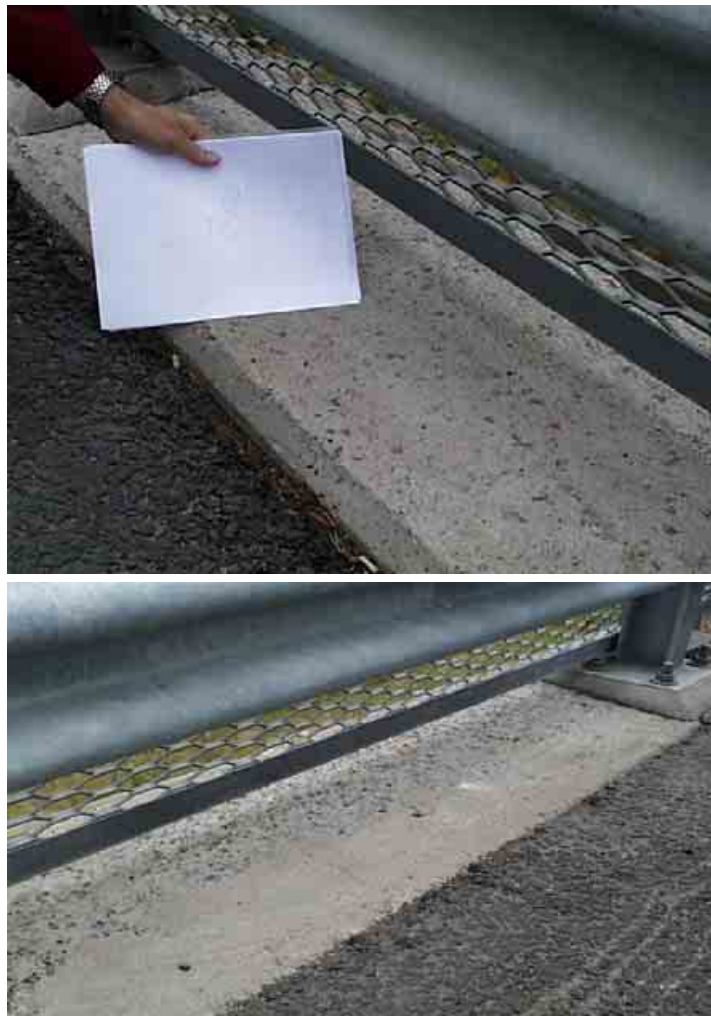
| Tarkastuksen tulokset<br><br>Aineella oli impregnoitu siltöjen reunapalkit ja siipimuurit 24.5.1994.<br><br>Silmämääräisessä tarkastuksessa todettiin, että pohjoispuolen sillan reunapalkkien vaakapinnassa oli havaittavissa pistemäistä rapautumista siellä täällä. Eteläpuolen sillan reunapalkeissa oli vaakapinnalla yleisesti rapautumaa syvyydeltään 3- 10 mm.<br><br>Siipimuureissa ei ollut havaittavissa rapautumista. | | | |

Kuva 2.8 Salminlahden alikulkukäytävien reunapalkkeja.

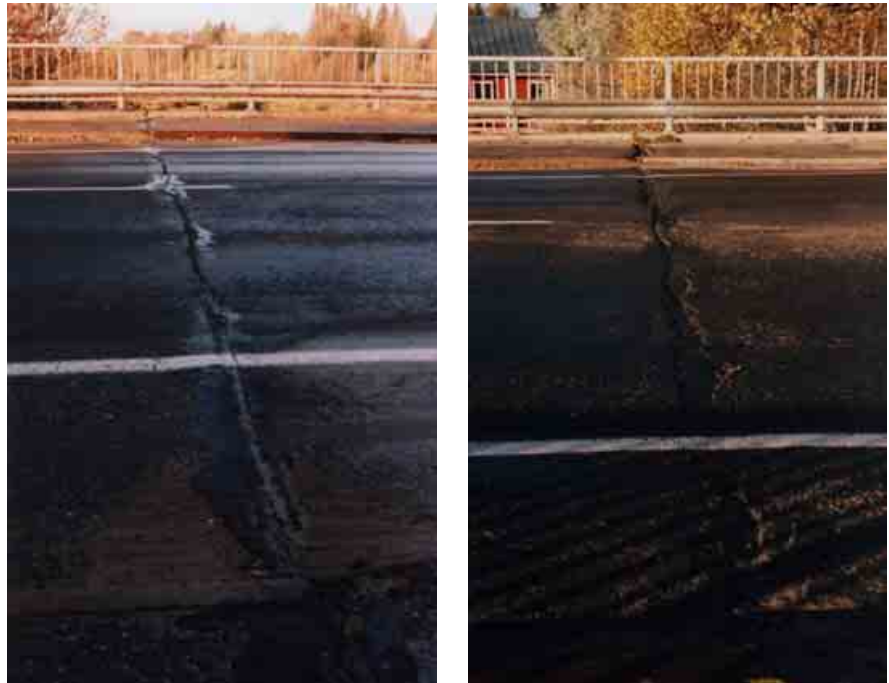
*Kuva 3.2 Oulaistenkosken sillan päällysteen saumaukset.*

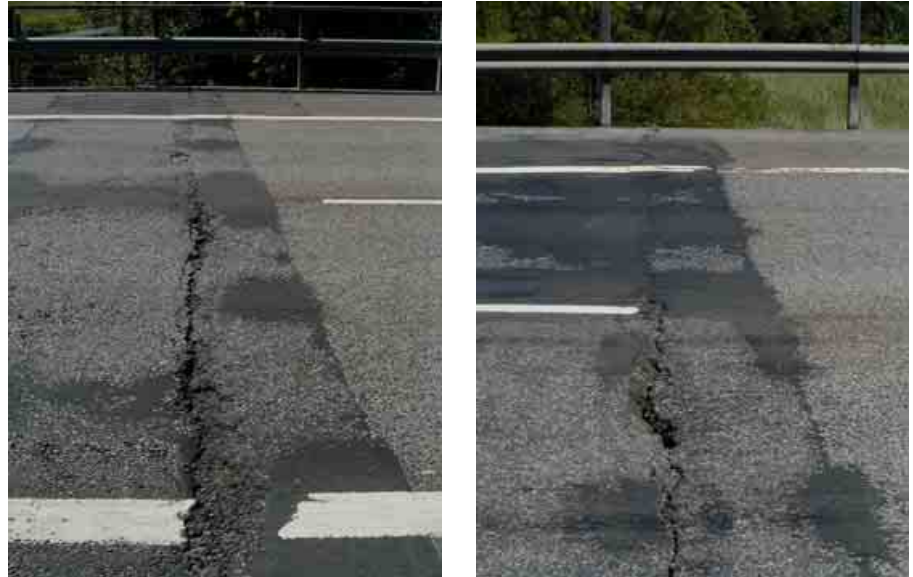
- Asfaltti on rikki molemmilla maatuilla (kuva 3.3). Rikkinäisten alueitten leveydet ovat 0,9 m ja 8,5 m sekä molempien alueiden pituus n. 0,13 m. Asfaltin halkeamat ovat molemmilla maatuilla noin 0,4 m päässä päätypalkin ja penkereen rajakohdasta.
- Asfalttiin ei ole tehty saumauksia. Asfalttia on paikattu noin 2 m matkalla molemmilla maatuilla.
- Reunapalkin saumauksista toisen maantuen saumat ovat ehjät ja toisen vuotavat (kuva 3.4).

*Kuva 3.3 Päällyste kannen päissä.*

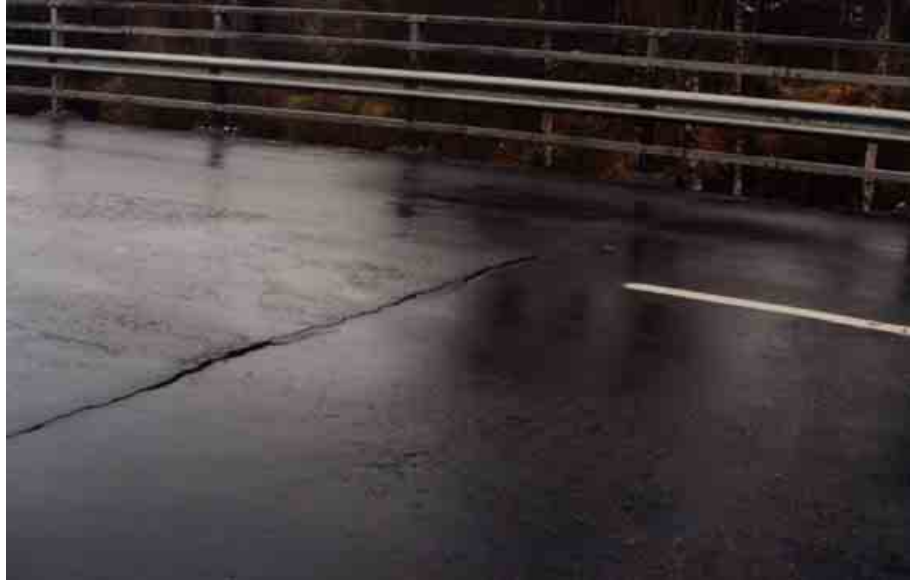
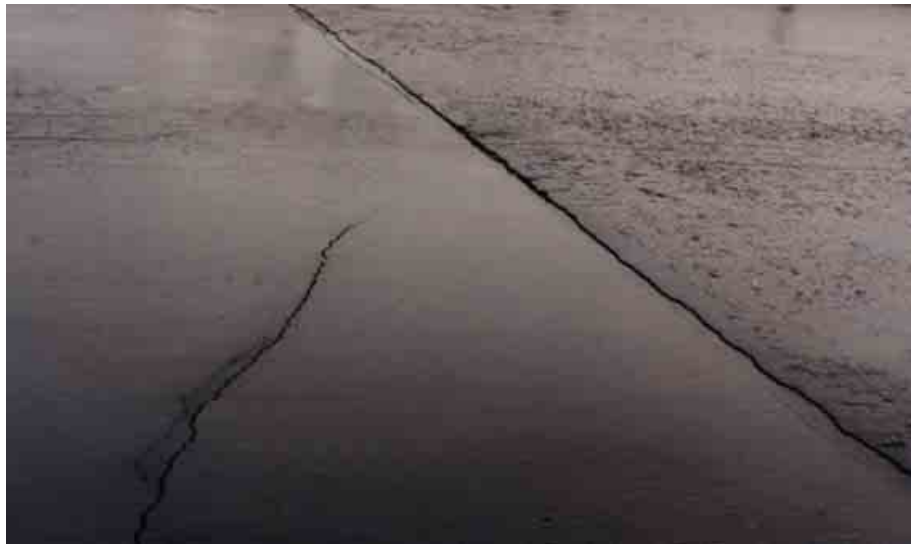
*Kuva 3.5 Sanginsuun sillan päällyste.*

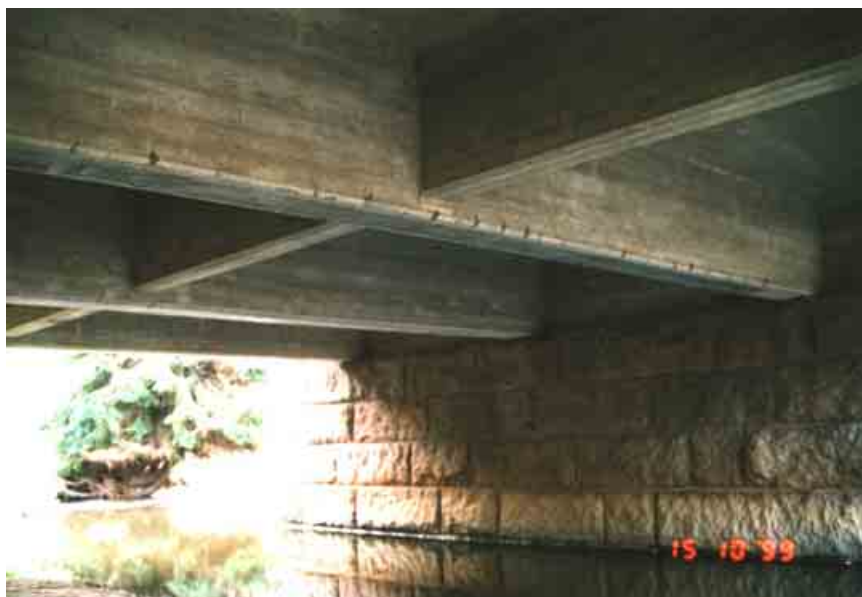
Teräslevyt olivat kiinni alustassaan kolmen pääkannattajan osalta ainakin puolen jänteen pituudelta. Vasaralla koputeltaessa havaittiin toisessa keskimmaisista palkeista kaksi aluetta, joissa levy oli irti alustastaan noin 0,15 x 0,20 metrin alueelta. Samassa pääkannattajassa jänteen keskikohdalla oli kahden metrin pituinen vaakahalkeama alimpien pääterästen kohdalla. Palkissa oli myös alareunasta lähtevää pystyhalkeilua.

Kuva 5.1 Bembölen sillan palkisto.

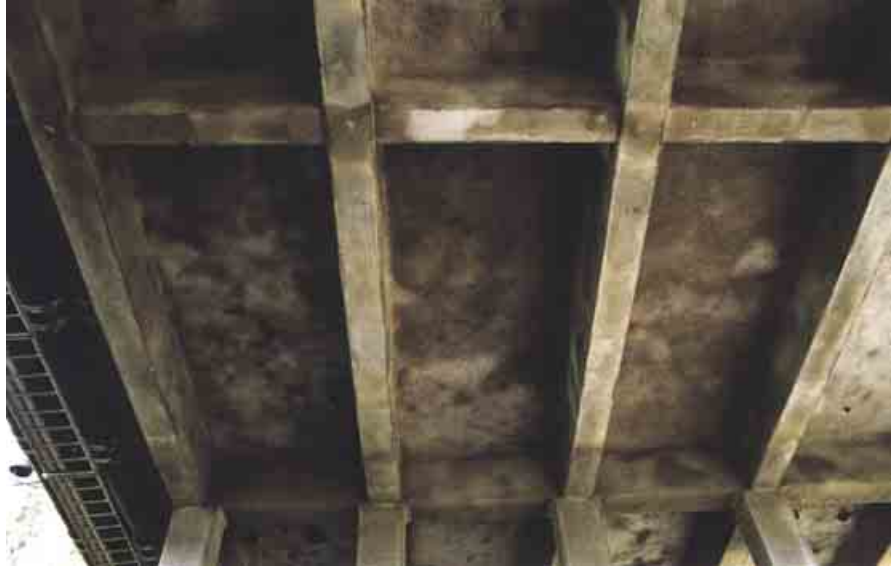
| <p>Teräslevyt olivat kiinni alustassaan. Ruiskubetonipinnoituksessa ei havaittu levyjen irtoamista ilmentäviä halkeamia. Pistokoemaisessa vasa-roinnissa havaittiin yksi alue, jossa levy oli irti alustastaan noin 0,2 x 0,3 metrin alueelta (kuva 5.3b). Virhe johtunee paikallisesti epäonnistuneesta injektoinnista, johon vieressä sijainneella venymäliuskan piikkauskohdalla on voinut olla vaikutusta. Koska alue on keskellä levyä, virheellä ei ole merkittävää vaikutusta koko levyn irtoamisherkkyyteen. Korroosiota teräslevyissä ei havaittu.</p> | | | |

*Kuva 5.3a Äänekosken sillan palkistoa.*

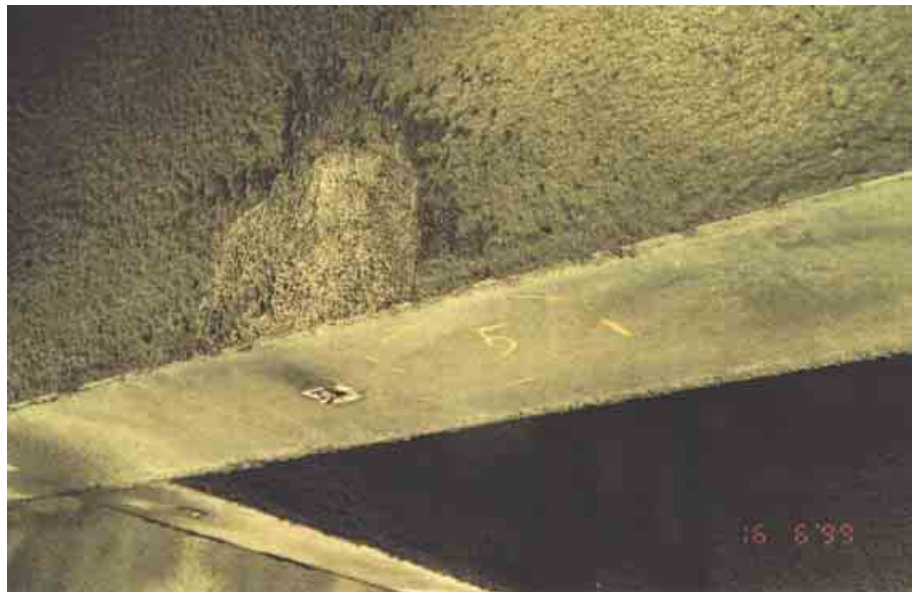
*Kuva 5.3b Teräslevy irti alustasta.*

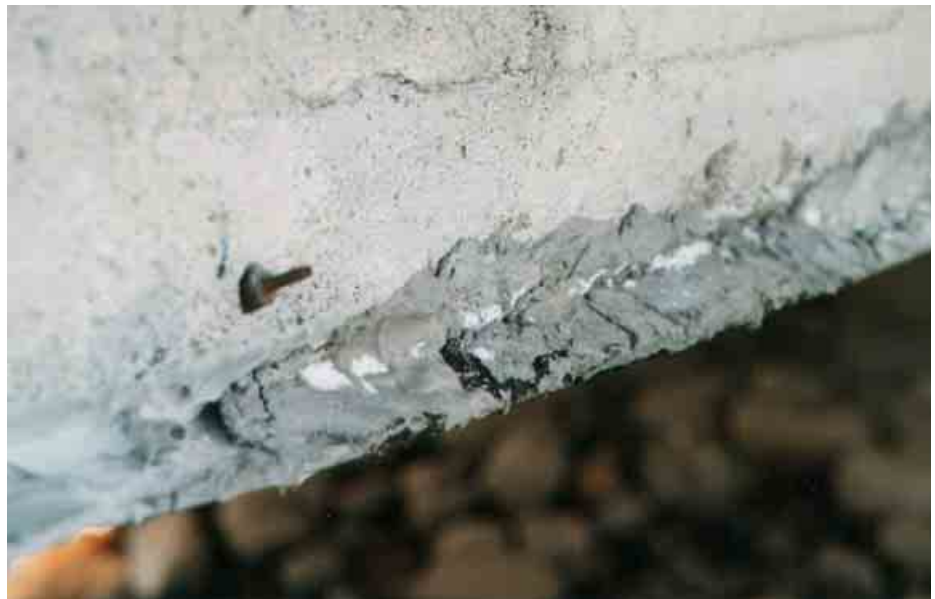
*Kuva 5.4b Sulkuainetta levyn ruosteisessa reunassa.*

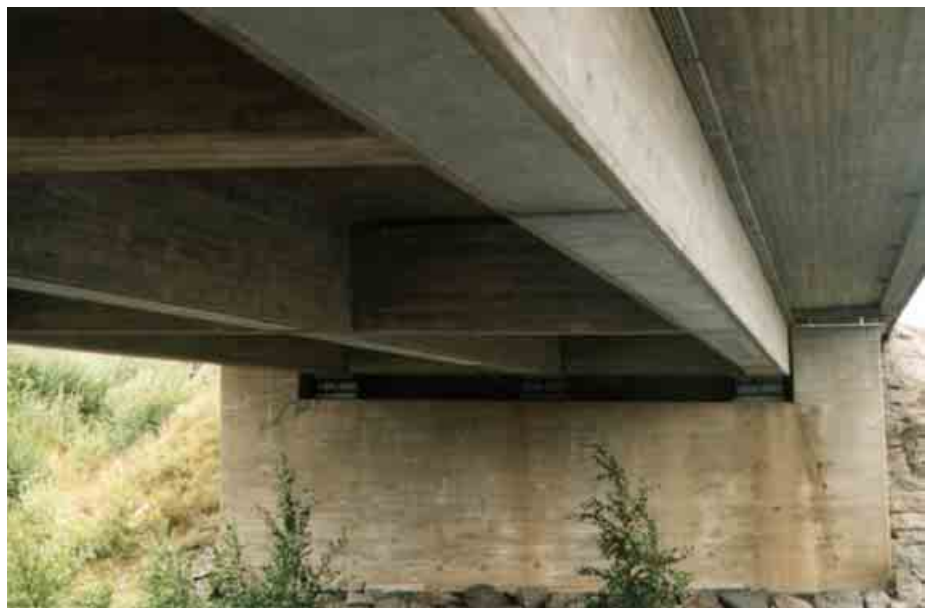
Tarkastuksessa todettiin työn onnistuneen hyvin ja levyt olivat kiinni alustassaan. Myöskään korroosiota ei teräslevyissä ollut.

Kuva 5.8 Jylhänrannan sillan palkistoa.

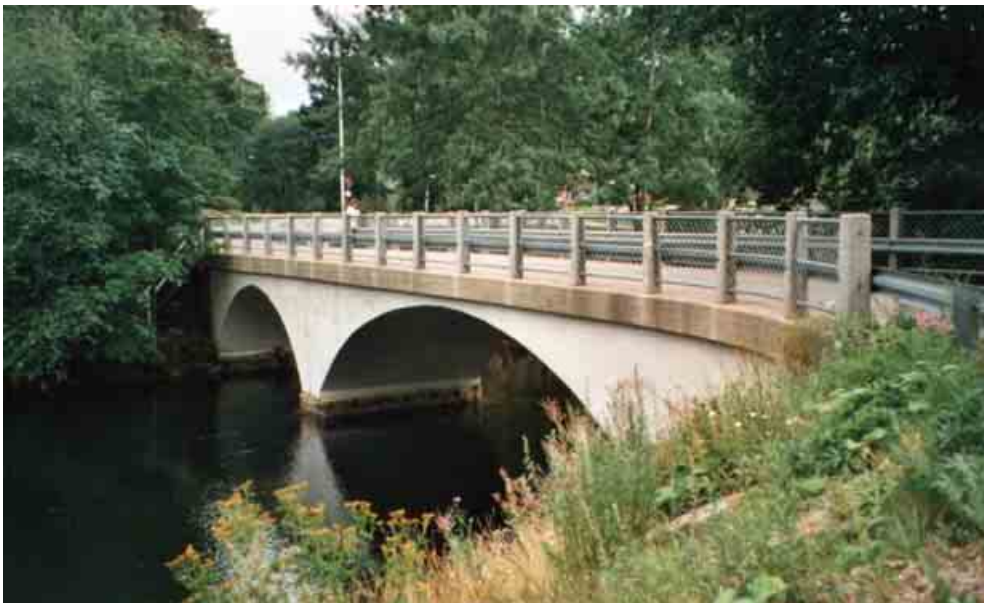
- Tarkastetut pinnoitukset on tehty vuosina 1991 – 1995.
- Väri on luonnollinen betonin harmaa.
- Levitetty sekä ruiskuttamalla että harjaamalla. Harjaus on parempi – saadaan paksumpi suojaava kerros ja huokoset täyttyvät.
- Joitakin paikallisia irtoamakohtia – syinä paikoin puutteellinen esikäsitely, liikuntasaumasta valuva vesi, liian ohut pinnoitekalvo tai avoimeksi jääneet huokoset.
- Takuutyönä korjattu kohde on jäänyt läiskäiseksi.
- Kahdessa kohteessa elementtisillan reunapalkkien ja siipimuurien sivupinnoissa oli suolarasituksesta johtuvaa rapautumaa, mikä on materiaalinvalintavirhe ko. kohteeseen.
- Hyvin tehtynä oikeassa paikassa luotettava ja toimiva tuote. Ei sovellu suolarasitettuun pintaan.

Kuva 6.1 Verlan silta, Thoroseal 200.

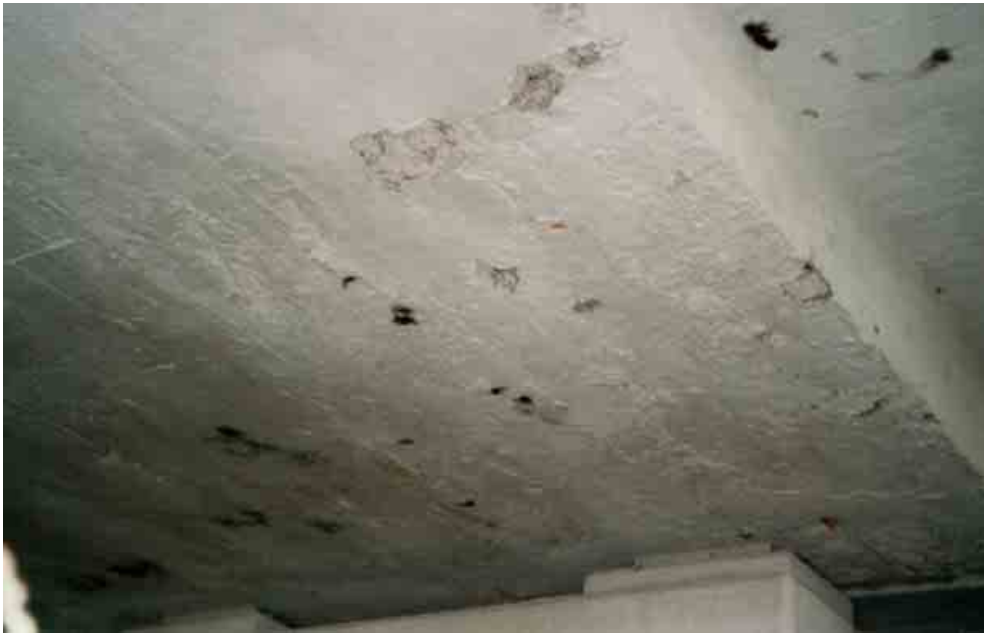
- Tarkastetut pinnoitukset on tehty vuosina 1990 – 1993.
- Värisävy on yleensä vaalean harmaa, yhdessä kohteessa vihreä. (14 värisävyä saatavana.)
- Vihreä pinta on liituuntunut, mikä vaalentaa selvästi alkuperäistä värisävyä.
- Kiinnipysyvyys on yleensä erittäin hyvä.
- Jonkin verran oli pieniä irtoamakohtia, joissa irronneessa pinnoitteessa oli kiinni rapautunutta betonia, eli murtuminen oli tapahtunut betonista. Syynä on pinnoitteen alle päässyt tai jo työn aikana jäänyt kosteus.

*Kuva 6.2 Pinnoitteen irtoamakohtia kannen alapinnassa, Decadex (Teh-  
taanmäen ylikulku- ja risteyssilta).*

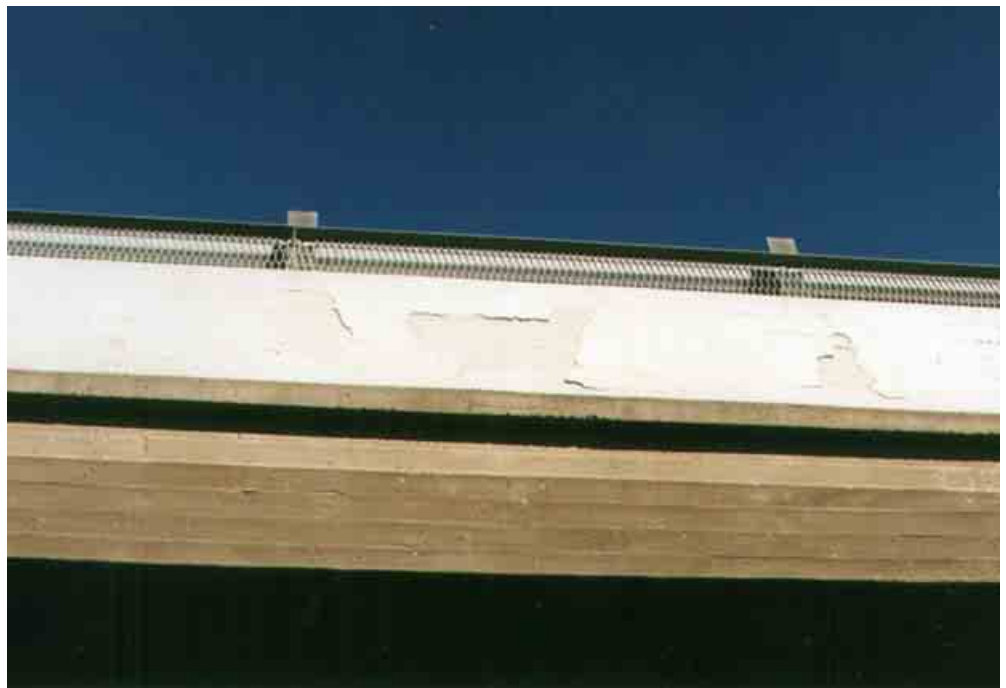
- Toisissa reunapalkeissa pinnoite oli aivan hyvä, toisissa esiintyi paikoin pienehköä irtoamista, hilseilyä ja halkeilua.
- Pienet halkeamat olivat alumiinisten surrilankojen kohdalla.
- Yksi pieni irtoama oli muovivälikkeen kohdalla.
- Yhdessä reunapalkissa olleiden useampien irtoamakohtien syynä lienee puutteellinen esikäsitely.

*Kuva 6.3 Pinnoitteen irtoamia reunapalkissa, Semppi (Haapalan risteyssilta).*

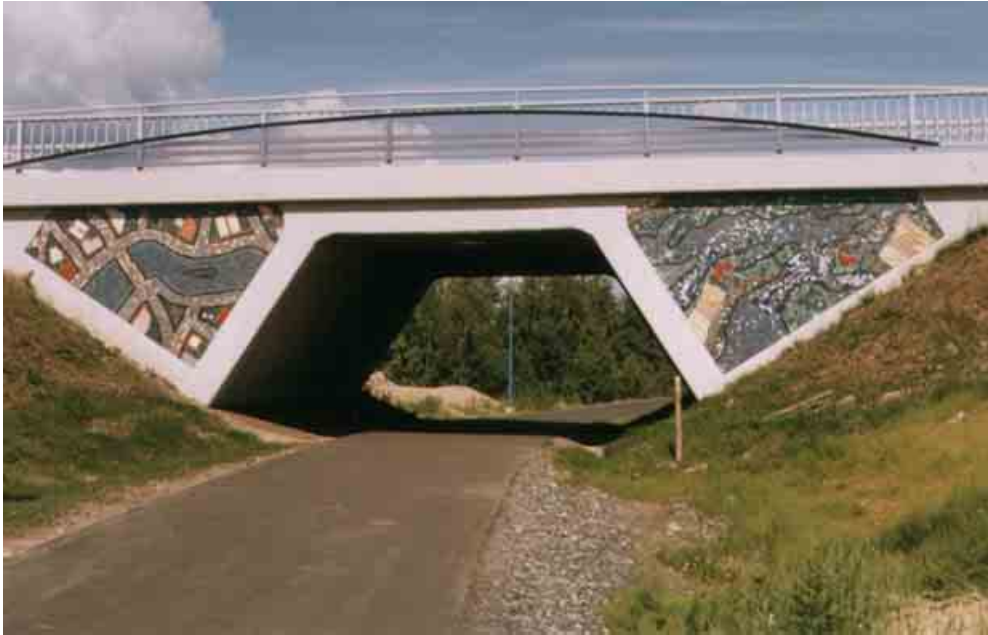
- Tarkastetut pinnoitukset on tehty vuosina 1995 – 1996.
- Väri on vaalean harmaa tai lähes valkoinen.
- Huokoset ovat jääneet avoimiksi.
- Reunapalkeissa oli paikoin yksittäisiä irtoamakohtia ja siipimuurien yläpinnoissa jonkin verran irtoamia. Osasyynä on pintoja pitkin valuva vesi, jota pinnoite ei ilmeisesti kovin hyvin kestä.
- Yleisilme oli siisti, väri oli tasainen ja peittävä.

*Kuva 6.4 Pajuharjun alikulkukäytävä, CT-108 sementtiväri.*

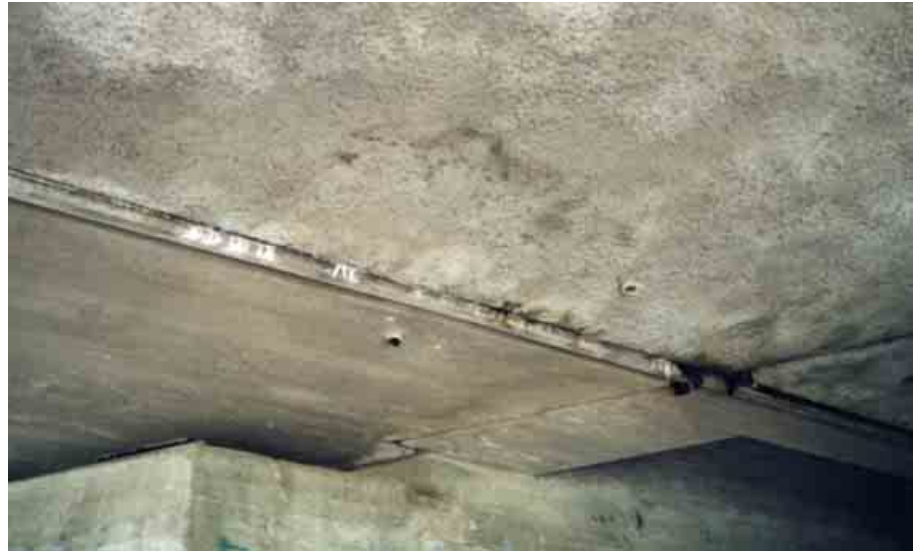
Vanhan maatuen etumuurissa on yksi vuotava halkeama. Kannen saumassa on pientä vuotoa.

Kuva 7.11 Sauman vuotava kohta.

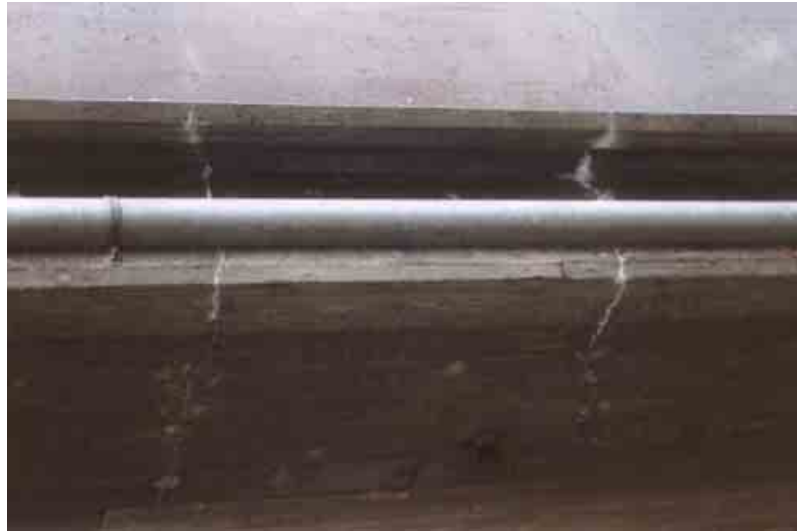
Kuva 7.30 Halkeamat.

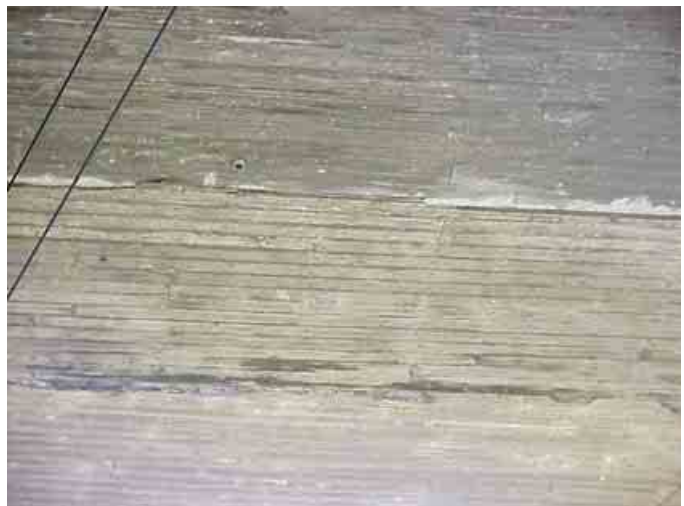
*c) vaurioitunut sauma (mustat viivat ovat sähköjohtoja)*

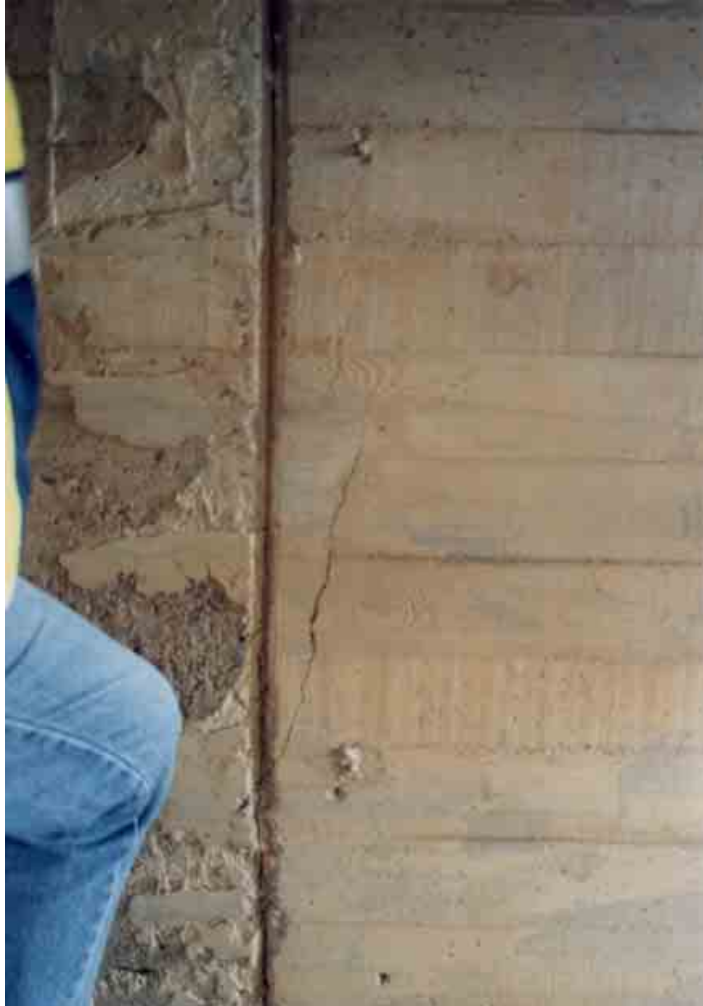
*Kuva 7.38 Maatuen sauman halkeama.*

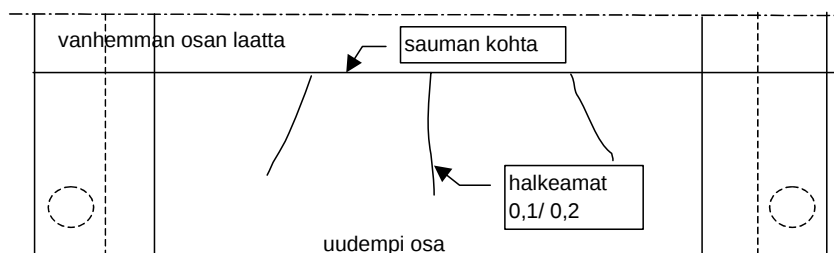
Sillan kansilaatan alapinnassa saumasta alkavat poikittaiset 1,5- 2 m pituiset 0,2-halkeamat 1/4 pisteissä. Reunimmaisat halkeamat ovat n.30 asteen kulmassa. Saumat tai halkeamat eivät ole vuotaneet.
