# **Siltojen rakentamisen ja korjaamisen seuranta**

**Seurantaraportti, osa 2**

**Tiehallinnon selvityksiä 3/2003**

**Tiehallinto**

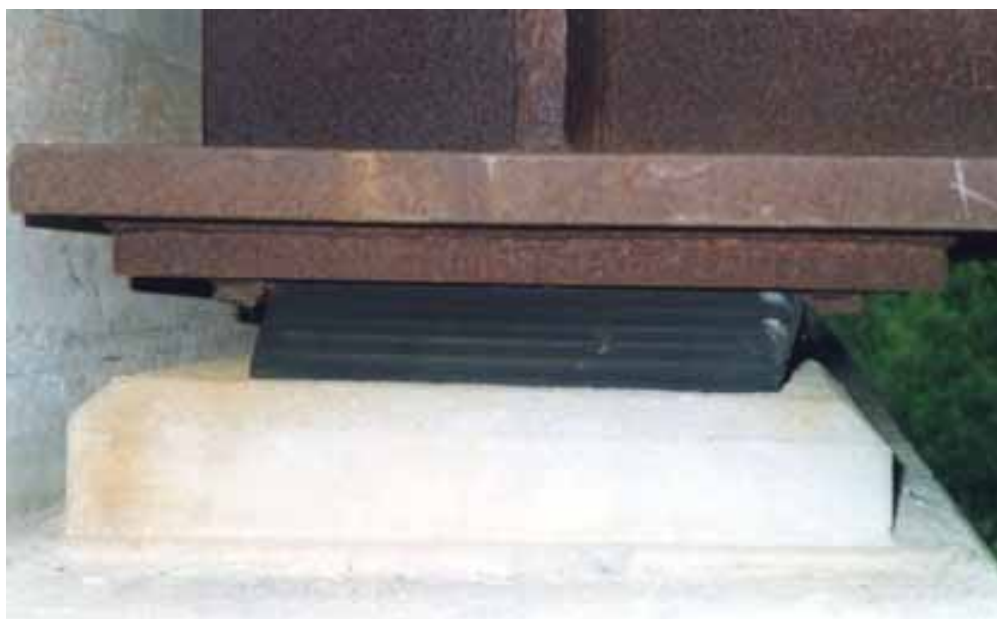
*Kuva 2.1 Kumilevylaakerin leikkausmuodonmuutos suurehkossa sillan pituussuuntaisessa siirtymässä.*

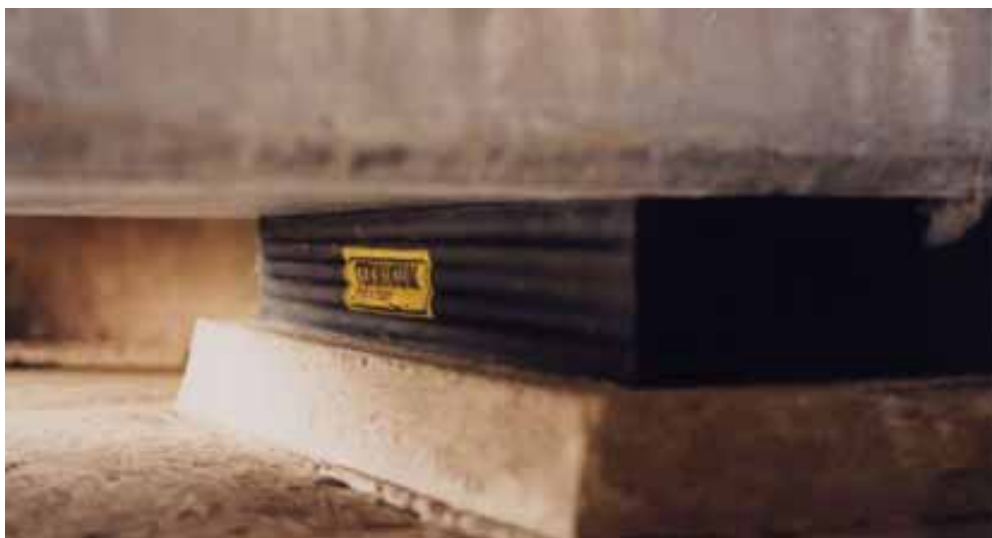
Toisinaan kumin on havaittu pursuavan ulos teräslevyjen välistä (kuva 2.2). Kumeihin saattaa myös tulla halkeamia tai repeämiä. Joissain tapauksissa kumilevylaakeri on ollut kokonaan irti yläpuolisesta rakenteesta, jolloin muiden laakereiden siirtämät kuormat ovat laskettua suuremmat. Laakerien vaurioituessa alapuolisen rakenteen vaakakuormat, jotka laskelmissa otetaan huomioon laakerikitkan avulla, eivät vastaa suunniteltua.

*Kuva 2.2 Esimerkki kumin pursuamisesta.*

Kumien pursuamiseen voi olla syynä laakerialustan vinous ja epätasaisuudet. Tällöin kumi on tyypillisesti pursunnut vain laakerin yhdeltä reunalta. Tämän vaurion välttämiseen voidaan vaikuttaa alustavalun huolellisella tekemisellä.

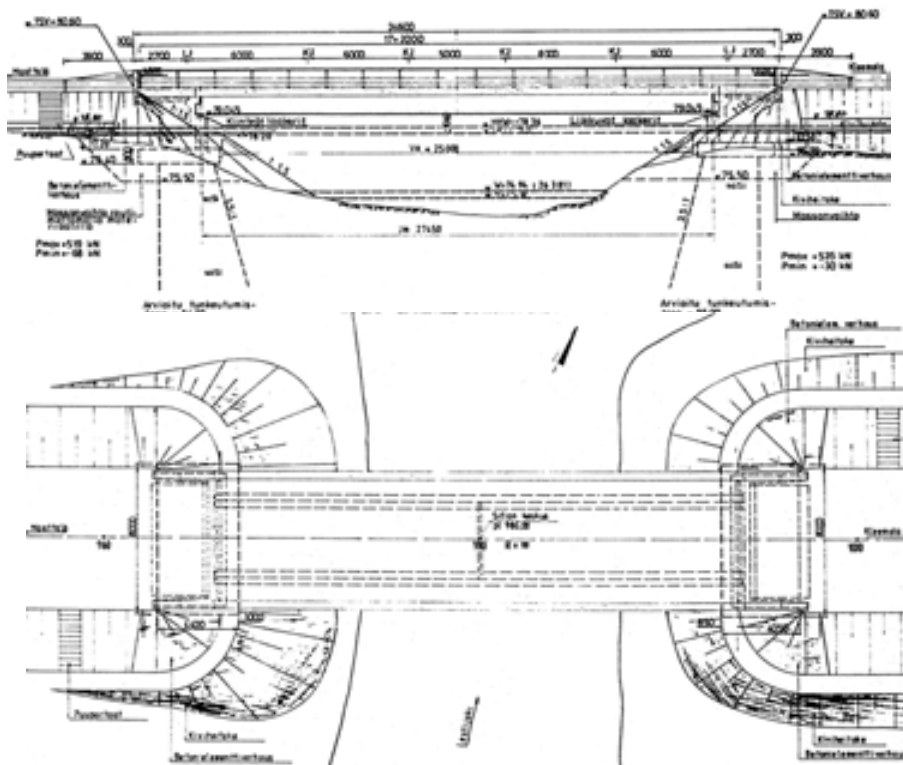
Kummallakin tuella on 2 kumilevylaaakeria. Vasemman tuen laakerit on lukittu sillan pituussuunnassa kiinteiksi terästappien avulla. Oikean puoleisen tuen laakereissa on 14 mm siirtymä sillan pituussuunnassa. Lisäksi laakereiden reunoissa on 2 mm ja 4 mm raot alustavaluun nähden ja niiden kumi on pursuillut. Toisen laakerin yläosassa on halkeama. Laakerien siirtymä sillan pituussuunnassa on sillan liikepituuteen nähden liian suuri ja lämpötilaan nähden väärään suuntaan. Laskennallinen maksimisiirtymä on noin 6 mm.

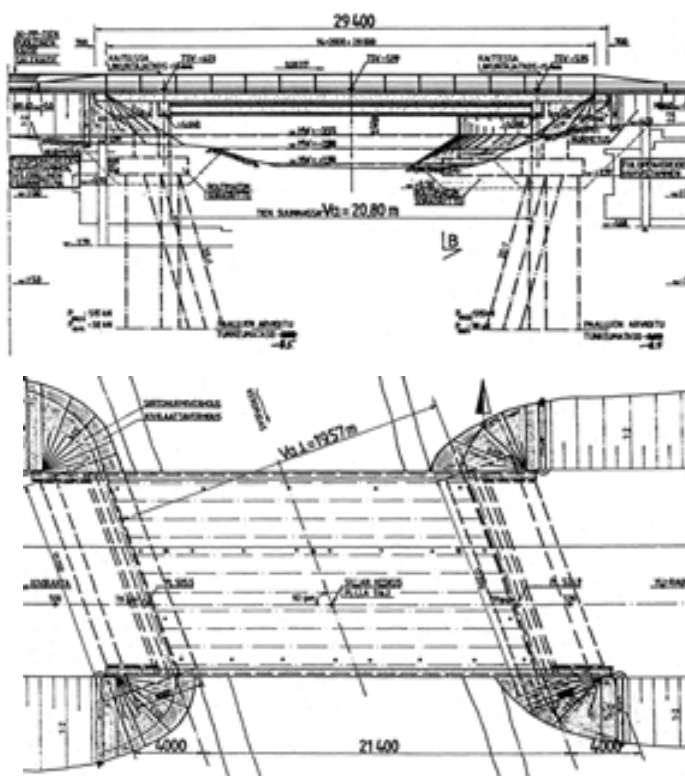
Molemmilla tuilla on 11 kumilevylaakeria. Laakerien muodonmuutokset ovat lämpötilaan nähden liian suuret. Kumi on pursunnut 14 laakerissa. Oikean puoleisessa maatuessa kumi on halki 4 laakerissa. Halkeamat ovat kumilevylaakereitten ylimpien lamellien kohdalla.

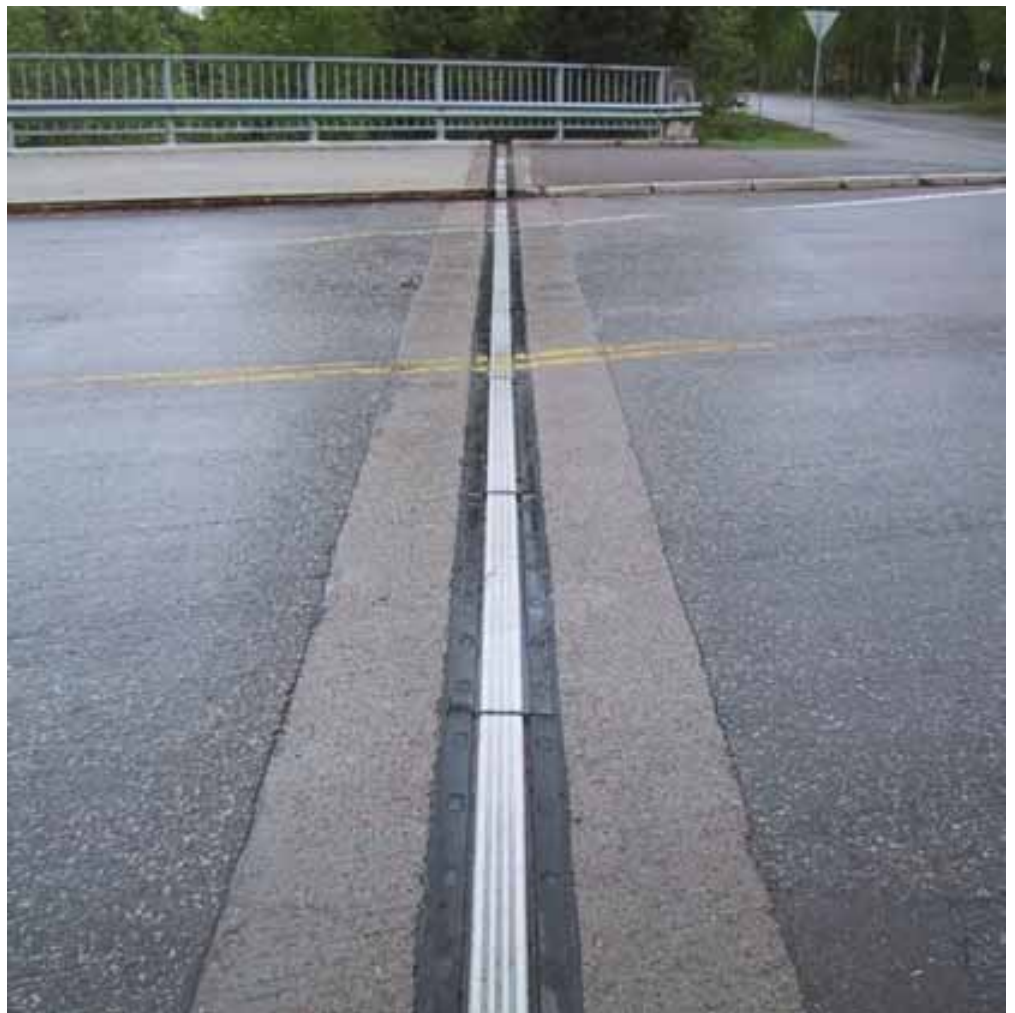
Suurin ongelma oli, että näistä periaatteessa vesitiiviistä laitteista puolet eivät olleet vesitiiviitä. Vuodon syynä oli useimmissa tapauksissa irronnut tai löystynyt ruuvikiinnitys, joissakin laitteissa kumiosan vauriot. Rakenteensa vuoksi laite myös pitää ääntä.

*Kuva 3.3 Waboflex.*

Tämän laitetyypin valintaa ei suositella ja sen käyttö on ollutkin vähenemässä.

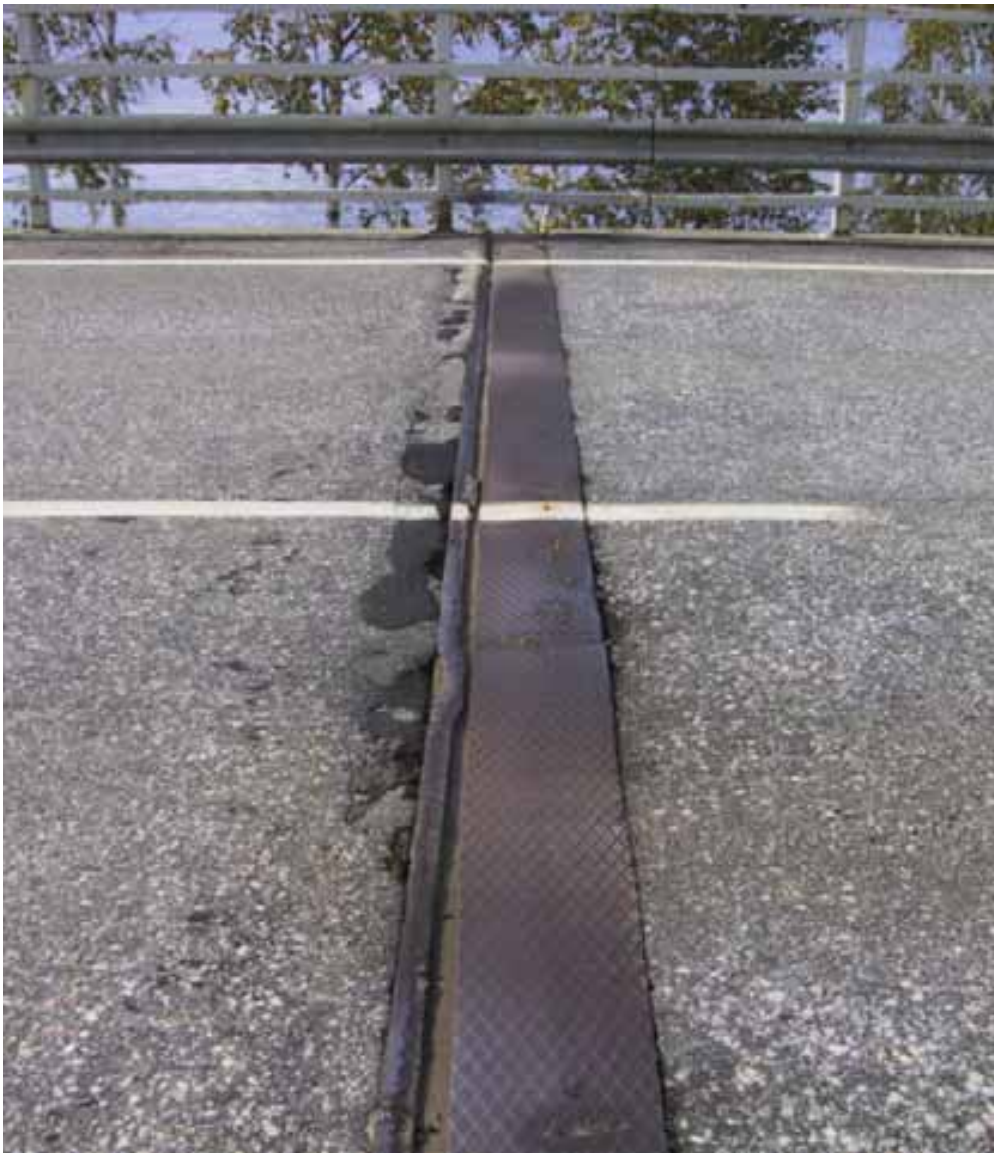
*Kuva 3.4 Turkkilevy.*

Näistä vanhoista rakenteista tulisi päästä eroon mahdollisimman pian korvaamalla ne vesitiiviillä liikuntasaumalaitteilla.

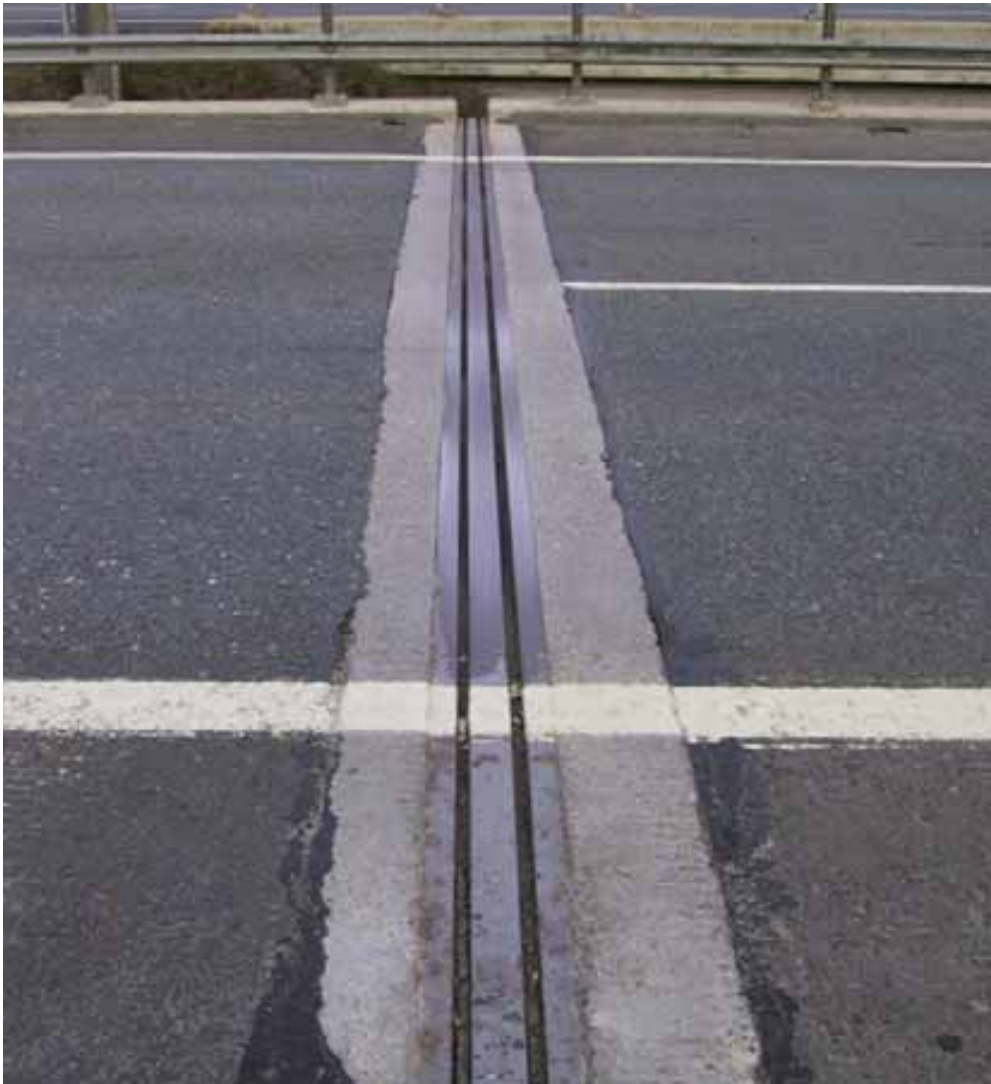
Juotosbetoni on yleisin tukikaistoissa käytetty materiaali. Seurantatutkimuksen perusteella se ei kuitenkaan voi olla viimeinen sana tukikaistoja kehitettäessä, sillä puolet tarkastetuista oli kulunut, kolmannes oli halkeillut ja neljännes lohkeillut.

*Kuva 3.6 Juotosbetoninen tukikaista.*

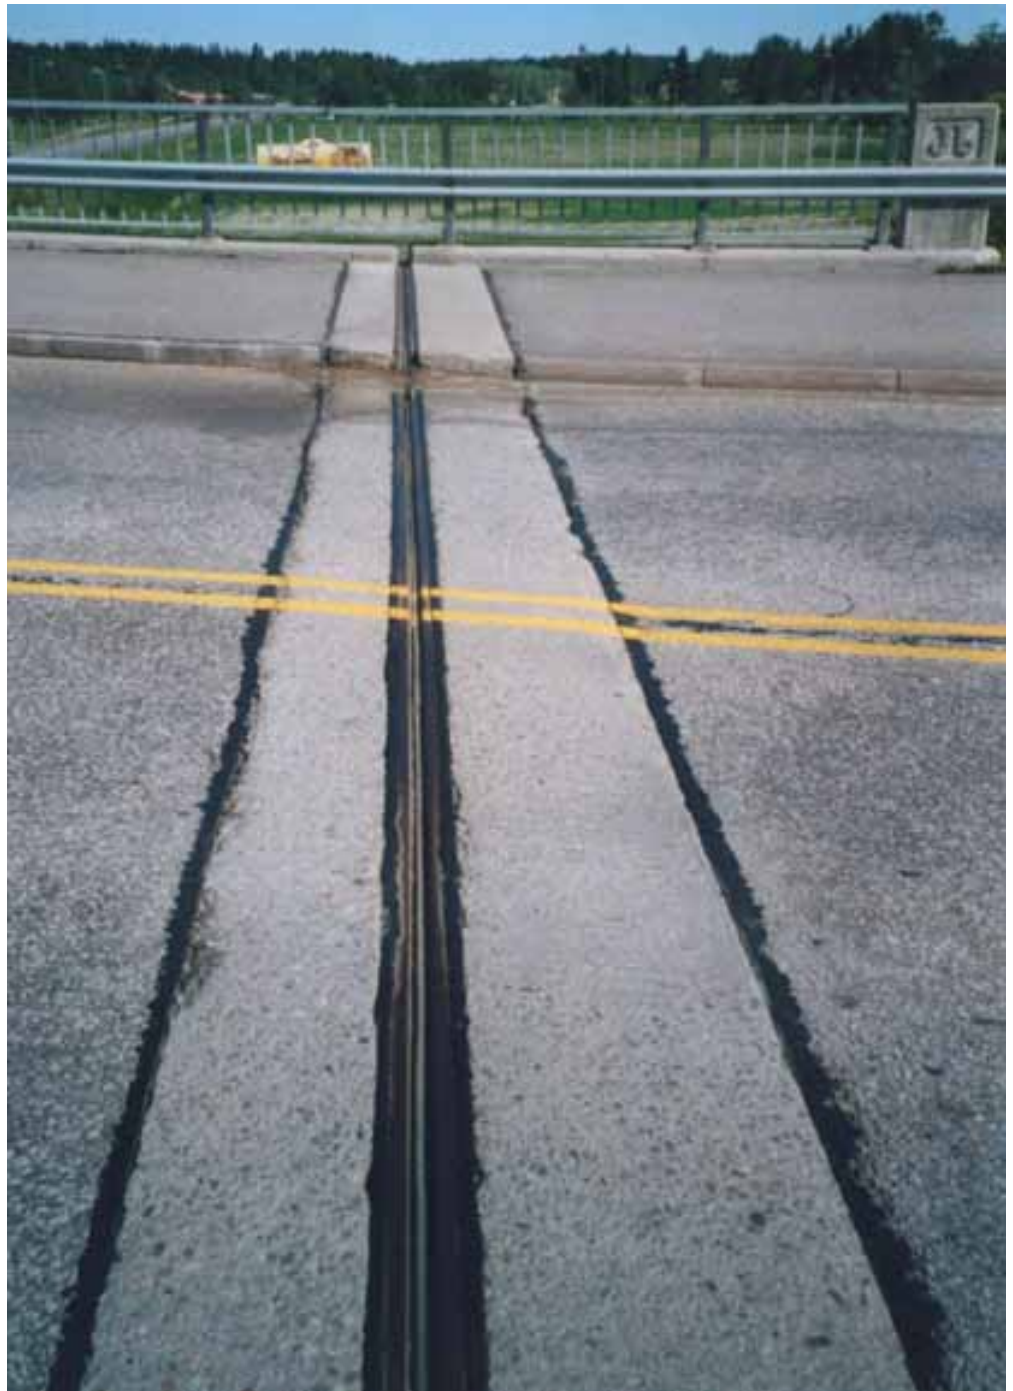
Epoksibetonista tehdyt tukikaistat olivat kulumiskestävyydeltään odotetusti parempia kuin juotosbetoni. Halkeilua oli noin kolmanneksessa tarkastetuista. Yllättävää oli lohkeiluvaurioiden suuri määrä.

*Kuva 3.7 Epoksibetoninen tukikaista.*

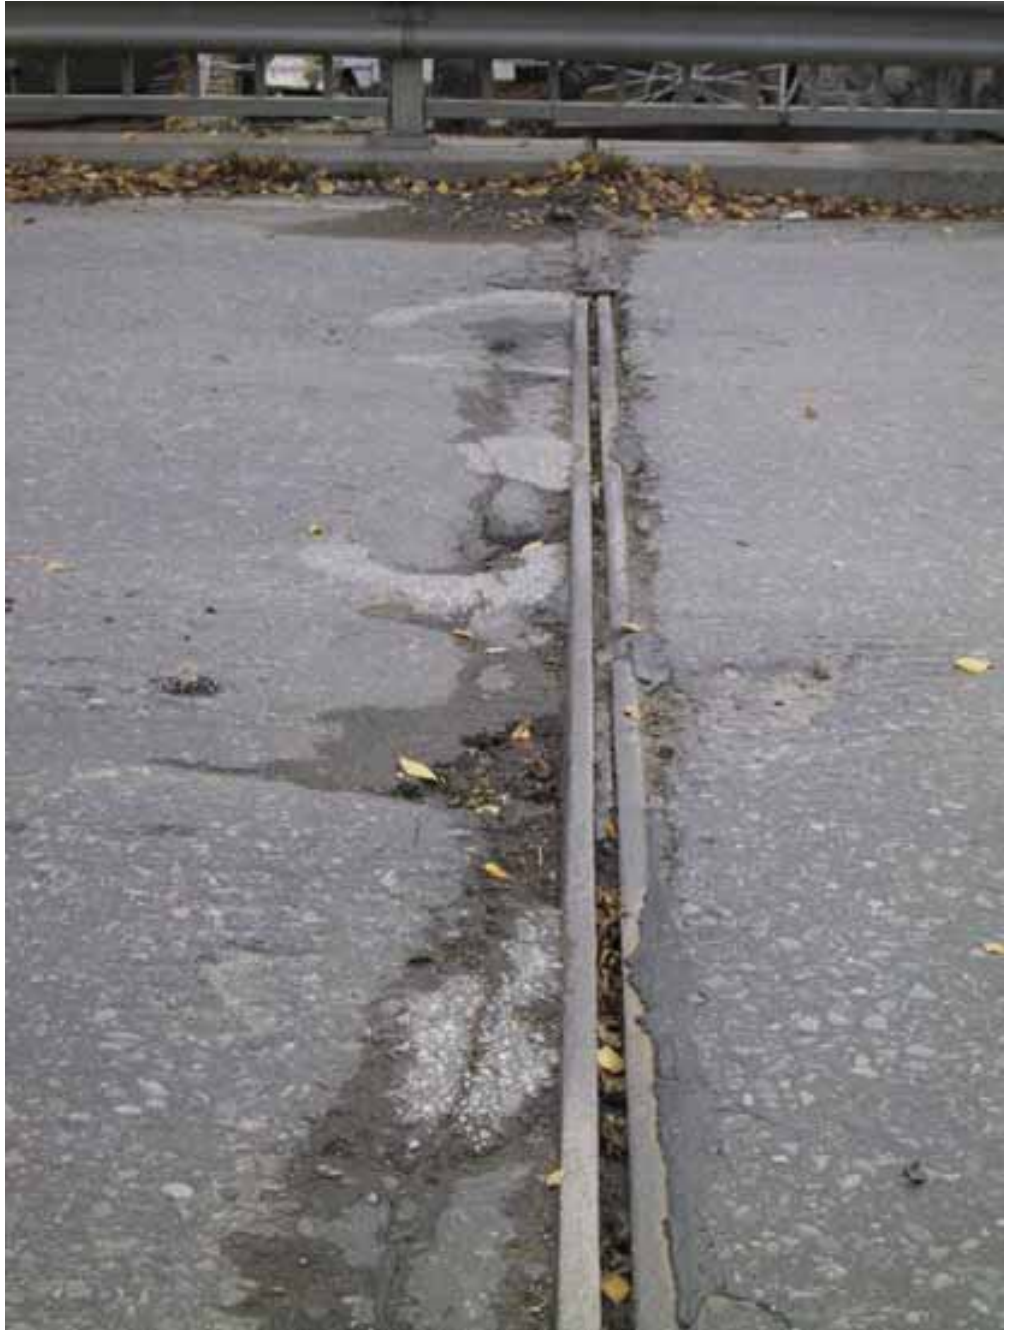
Ilman tukikaistaa olevien laitteiden vieressä päällyste oli yleensä hyvin huonossa kunnossa purkautumiseen, halkeiluineen ja kulumisurineen.

*Kuva 3.9 Purkautunut päällyste liikuntasaumalaitteen vieressä.*

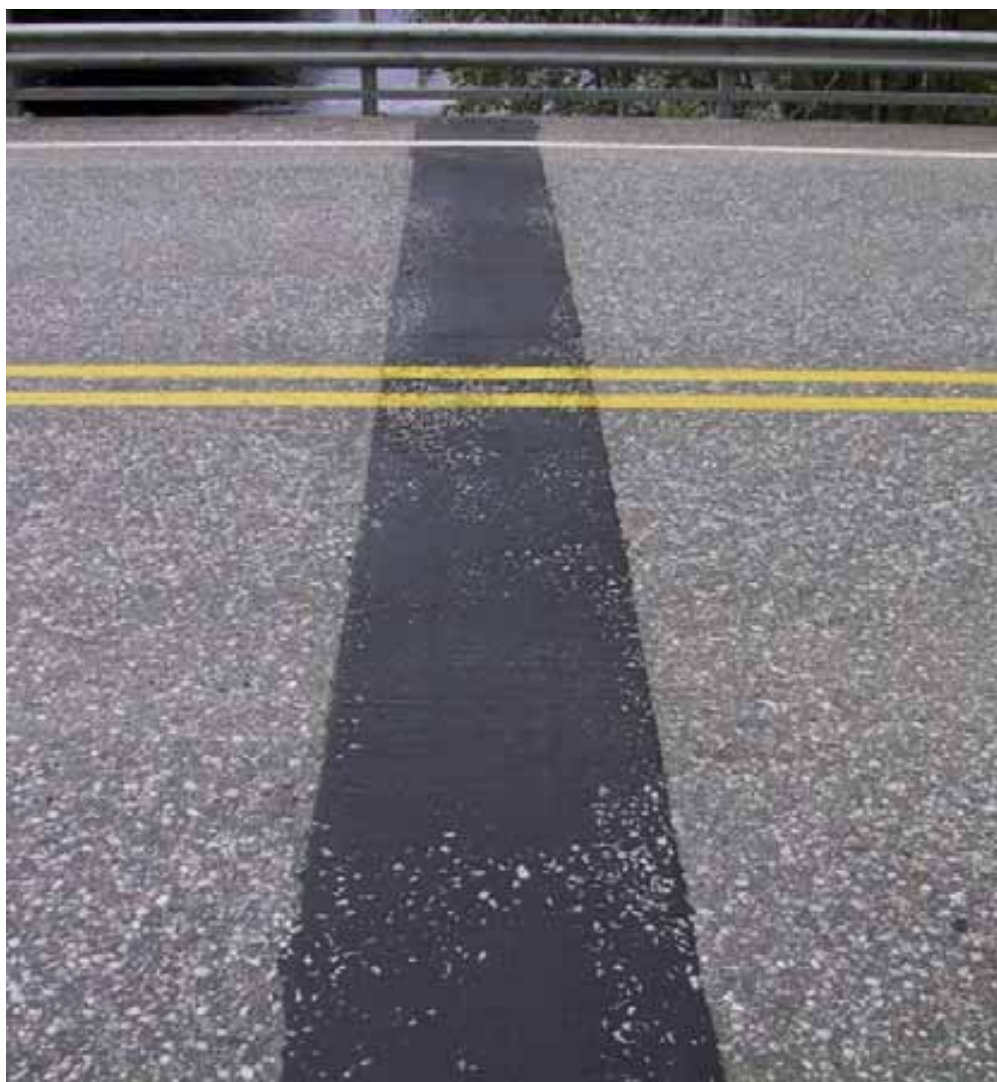
Tarkastetuista 23 massaliikuntasaumasta 17 oli virheetöntä. Halkeamia sauman reunoissa tai keskellä ja lievää painumaa ajourien kohdalla raportoitiin kutakin 2 kpl. Tulos on rohkaiseva.

*Kuva 3.10 Massaliikuntasauma.*

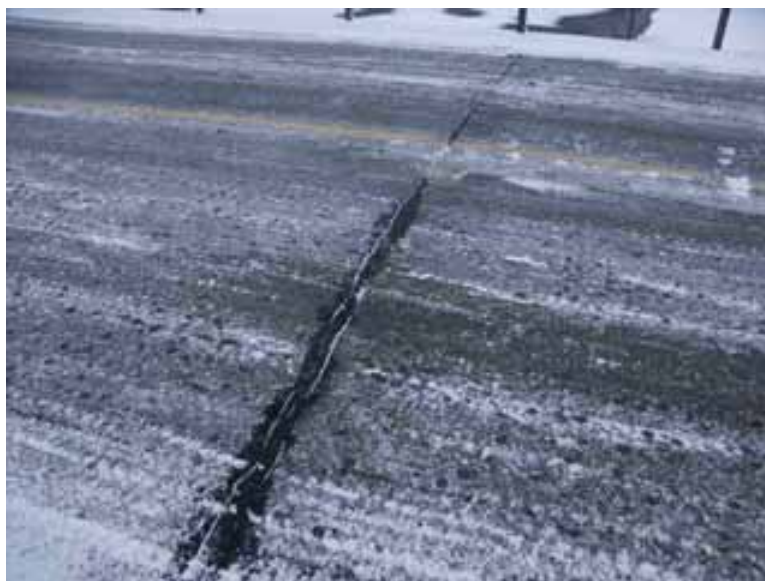
Kuva: Ulokkeen pään päällysteen paikattua halkeilua.

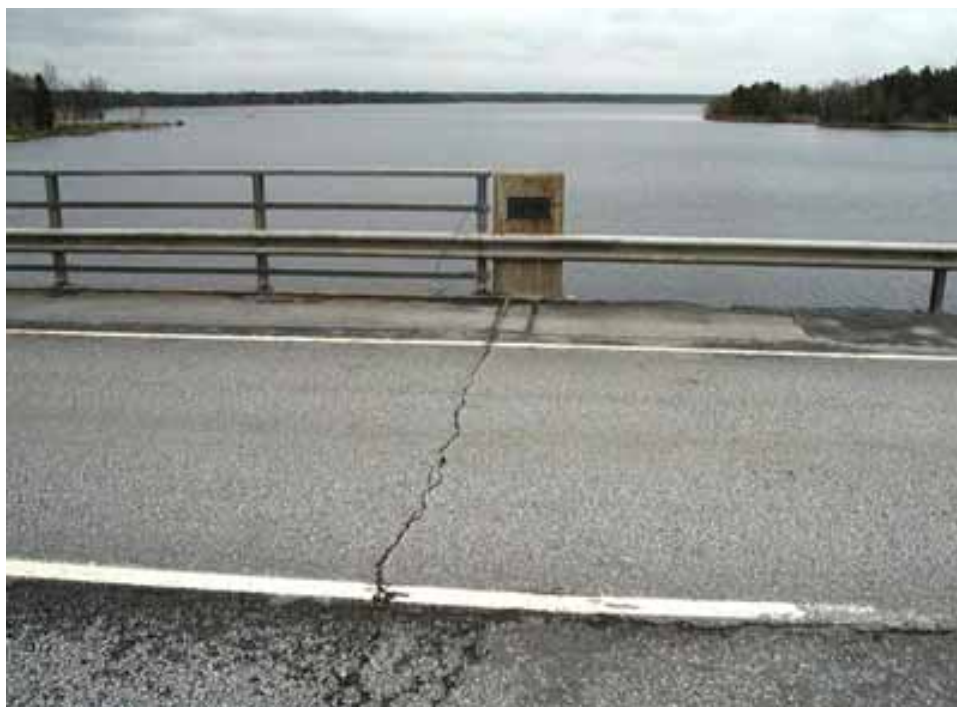
*Kuva: Asfaltin halkeama.*

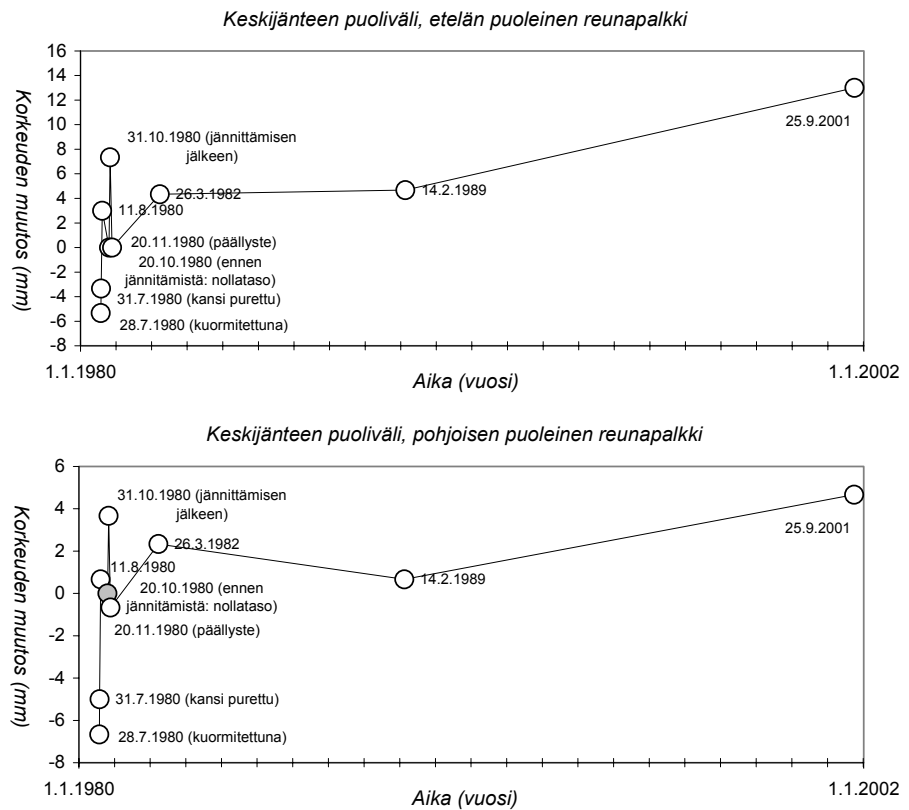
Siltaestetiikkamielessä vahventamistratkaisu näyttää rumalta. Vaikutelmaa lisää eteläisen reunapalkin geometriavirhe, jonka mukaan silta näyttää notkahtaneen keskeltä. Sillan vahventamistratkaisu näyttää kuitenkin toimivan suunnitellulla tavalla. Mm. näkyvät poikittaiset jänneteräkset, suoja-putket ja niiden detaljit ovat hyvässä kunnossa.

*Kuva: Vaaitustulosten mukainen korkeusaseman muutos päällysrakenteessa.*

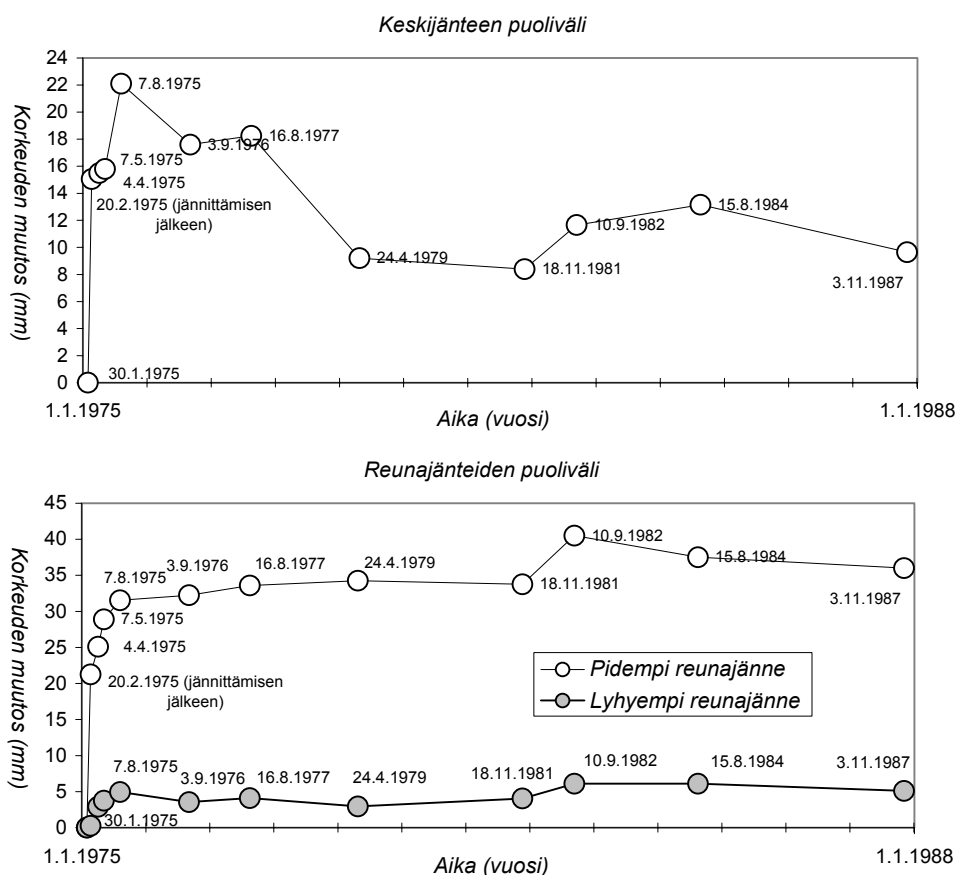
Sillasta on käytössä vaaitustuloksia vuosilta 1975 - 1985. Yhteenveto tuloksista on esitetty oheisessa kuvassa. Välittömästi jännittämisen jälkeen keskijänne ja pidempi reuna-jänne on kohonnut noin 15 mm ja 21 mm, vastaavasti. Lyhyempi reunajänne on pysynyt lähes paikoillaan. Jännittämisen jälkeisenä  $\frac{1}{2}$  vuoden aikana kaikki jänteet ovat jatkaneet kohoamista. Tämän jälkeen 12 v. aikana reunajänteet ovat pysyneet lähes samalla tasolla mutta keskijänne on painunut noin 10 mm.

**Kuva:** Kotelopalkkiosuuden jänteiden keskikohtien korkeuden muutokset vaaitustulosten perusteella.

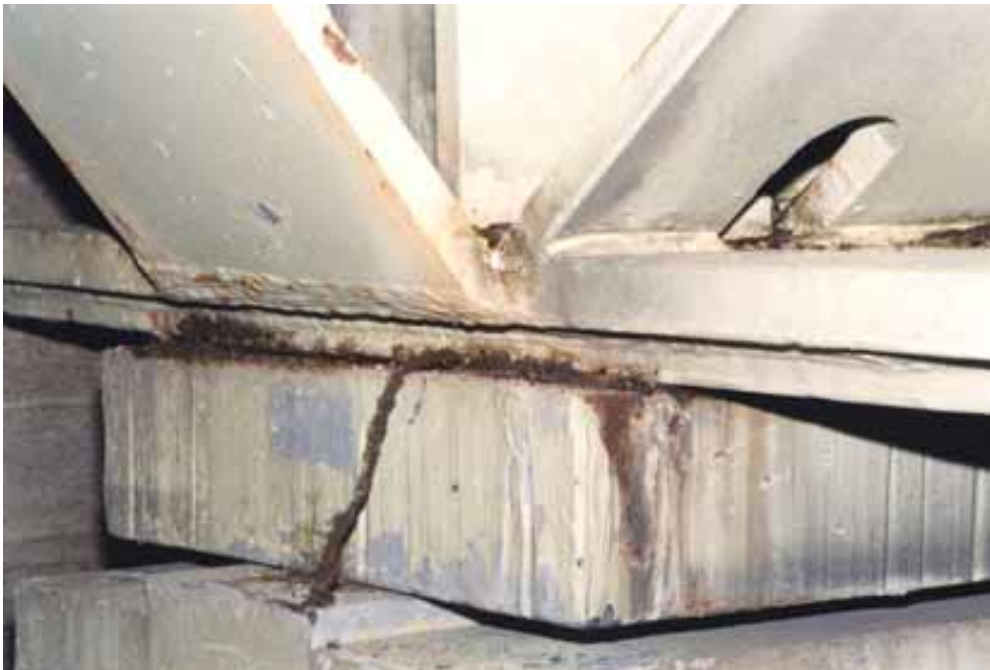
Vaurioita ei ollut yksittäistä poikkeusta lukuun ottamatta hitsikiinnityksissä eikä pulttikiinnityksissä. Sen sijaan tavallista on, että teräspalkin alalaipan ja laakerin ylälaatan välisen sauman kittaus puuttuu tai on halkeillut (kuva 6.1). Samaten laakeripinnoista on yleisesti maali lohkeillut pois ja pinnoissa on ruostuneita kohtia, jotka vaatisivat pikaisesti huoltomaalauksen.

Kuva 6.1 Irronnutta kittiä Haukiperän sillan laakerikiinnityksessä.

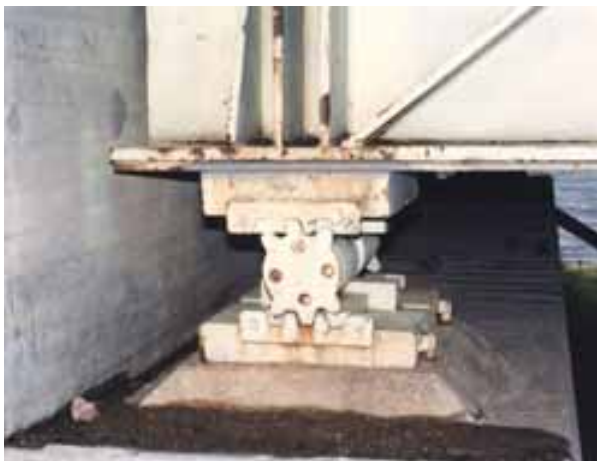
Tarkastus tehtiin silmämääräisenä tarkastuksena. Maatuki 2 on siirtynyt aukkaan päin n. 30 mm, jonka seurauksena maatuen 2 kiinteiden laakerien kiinnityspultit teräspalkkiin ovat katkenneet. Liikuntasaumalaitteen kumiosat molemmilla tuilla ovat puristuneet kiinni. Lämpötilan muutoksista johtuvat sillan liikkeet eivät pääse tapahtumaan normaalilla tavalla. Maatuella 1 liikkuvien laakerien kiinnityspultit ovat kunnossa. Laakerien pinnoissa on reilusti ruostetta ja maalin lohkeilua. Huoltokäsittely olisi tarpeellinen pikaisesti.

Kuva: Haukiperän sillan liikkuva laakeri.

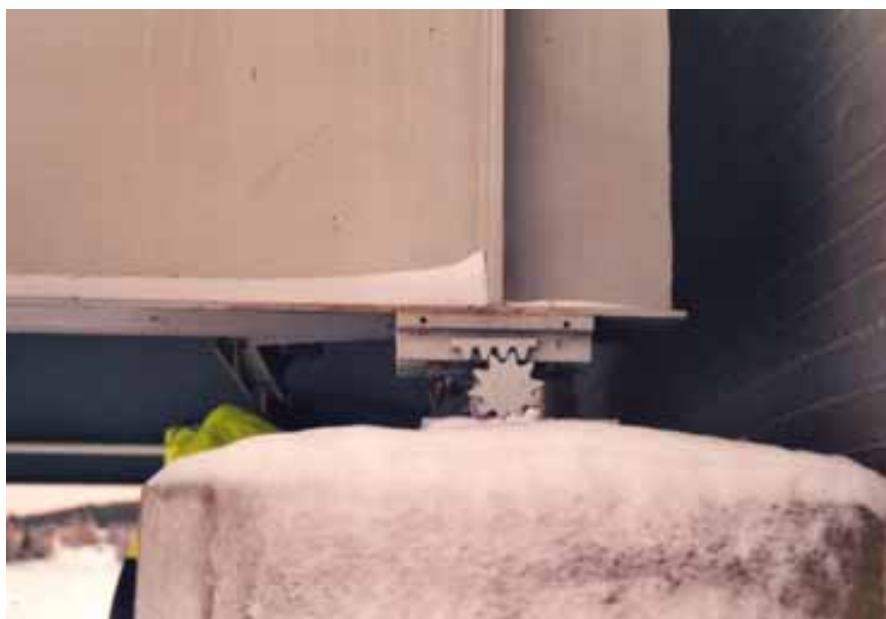
Maatuilla tarkastus tehtiin silmämääräisenä tarkastuksena ja välituilta kii-karoimalla. Laakerien ylälaitat on kiinnitetty palkin alalaippoihin pätkähit-seillä. Hitseissä ei havaittu vaurioita. Kittaukset hitsien välisillä osilla puut-tuvat. Laakereissa on paikoin ruostumia ja maalin lohkeilua. Huoltokäsitte-ly olisi paikallaan.

Kuva: Pellon sillan laakeri. Ulkoilman lämpötila  $-25^{\circ}\text{C}$ .

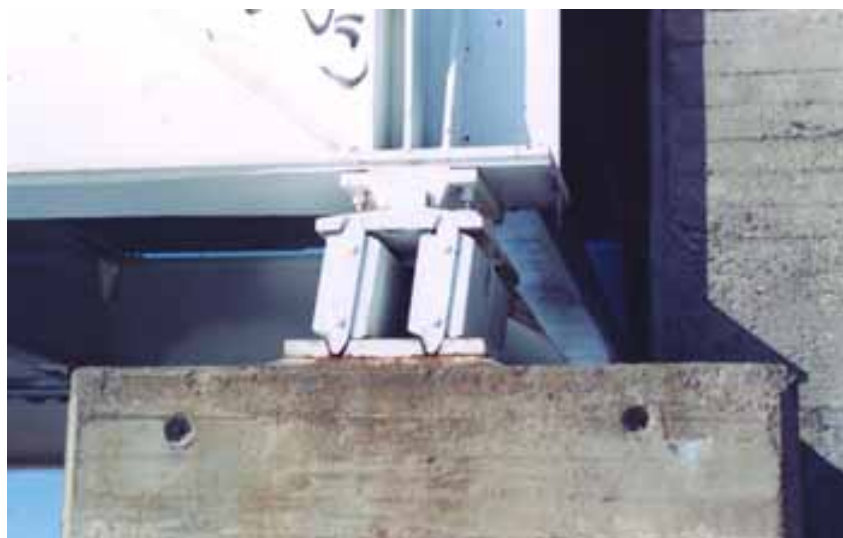
Tarkastus tehtiin silmämääräisenä tarkastuksena. Laakerien ylälaatat on kiinnitetty palkin alalaippoihin pulteilla. Kiinnityksissä ei havaittu vaurioita. Kittaukset puuttuvat. Laakereissa on paikoin ruostumia ja likaa. Liikkuvien laakerien laakeriennakot olivat väärään suuntaan ulkoilman lämpötilaan (-8 °C) nähden. Maatuki on luultavasti painunut aukkoon päin.

Kuva: Riuttasalmen sillan laakeri maatuella 1.

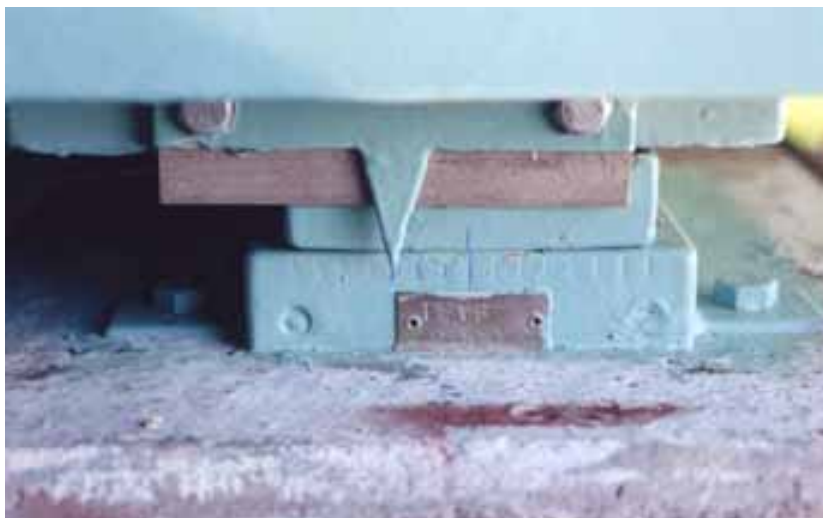
Maatuilla tarkastus tehtiin silmämääräisenä tarkastuksena ja välituilta kii-karoimalla. Laakerien ylälaatat on kiinnitetty palkin alalaippoihin pätkähit-seillä. Hitseissä ei havaittu vaurioita, paitsi tuen 4 ylävirranpuoleisessa laakerissa, jossa hitsissä oli pieni särö. Alalaipan ja ylälaatan välinen rako hitsaamattomilla osin oli kitattu kiinni. Kitit olivat kunnossa. Laakereissa ei ollut ruostumia.

Kuva: Tepaston sillan laakeriennakko. Ilman lämpötila +22 °C.
