# **Siltojen rakentamisen ja korjaamisen seuranta**

Seurantaraaportti, osa 3

Tiehallinnon selvityksiä 22/2005

**Tiehallinto**

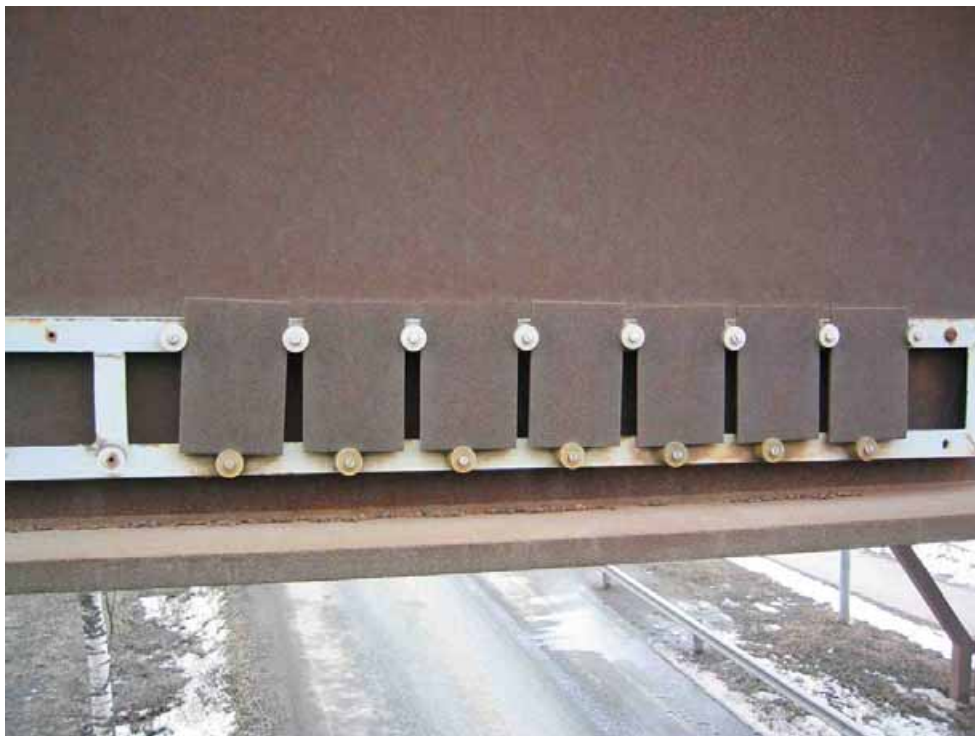
Kaikissa VTT:n tutkimissa silloissa jää ennustettu syöpymä selvästi alle suunnittelussa käytettyjen suositusarvojen, jotka ovat 20 vuoden käyttöajalla 0,15–0,30 mm ja 50 vuoden jaksolla 0,3–0,6 mm. Aggressiivisissa olosuhteissa, kuten meri-ilmastossa ja runsaasti suolatuilla teillä, pistesyöpyminen on yleistä. Näin ollen säänkestävän teräksen käyttö ei ole suositeltavaa em. ympäristöissä.

*Kuva 2.1 Säänkestävä teräs ei-suositeltavassa ympäristössä Itäkeskuksen siltapalkissa, kuva VTT:n tutkimusraportti NRO BTU075-041245-10.5.2004.*

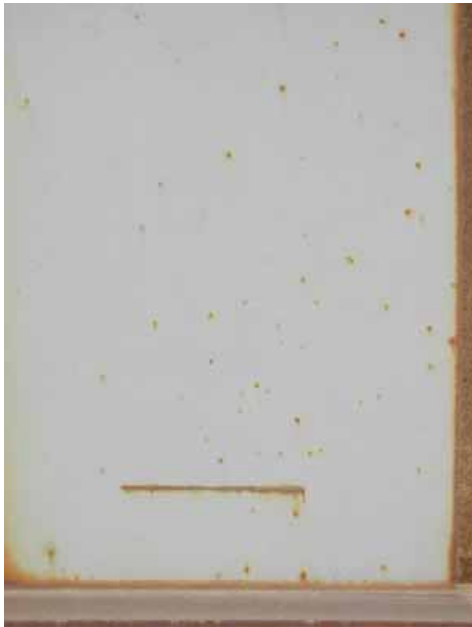
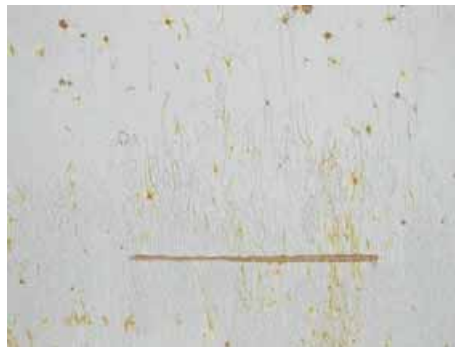
taan myöhemmin maalata jatkuvan syöpymisen estämiseksi tai rakenteen paremman ulkonäön saavuttamiseksi, pintakäsittelyn onnistuminen riippuu suihkupuuhdistetun pinnan tasaisuudesta. Yli 0,1 mm suuremmat pistesyöpymät eivät puhdistu suihkupuuhdistuksessa ja ne ovat helposti alku maali-pinnan syöpyville. Syöpyneen säänkestävän teräksen suositeltavin maa-liyhdistelmä on sinkkiepoksi-polyuretaaniyhdistelmä EPPUR 250/3-FeSa2½. Tyydyttävään tulokseen päästään myös alkydimaaliyhdistelmällä A 160/4-FeSa2 tai FeSt2 sekä hartsimodifioidun epoksipohjamaalin ja oksi-raaniesteripintamaalin yhdistelmällä. Kloorikautsumaalia ei suositella.

*Kuva 2.2 Alkydimaalilla käsitelty (kuva a) ja sinkkiepoksikloorikautsumaalilla (kuva b) käsitelty säänkestävä teräslevy Itäkeskuksen sillan vieressä tehdyssä kenttäkokeessa, kuva VTT:n tutkimusraportti NRO BTU075-041245-10.5.2004.*

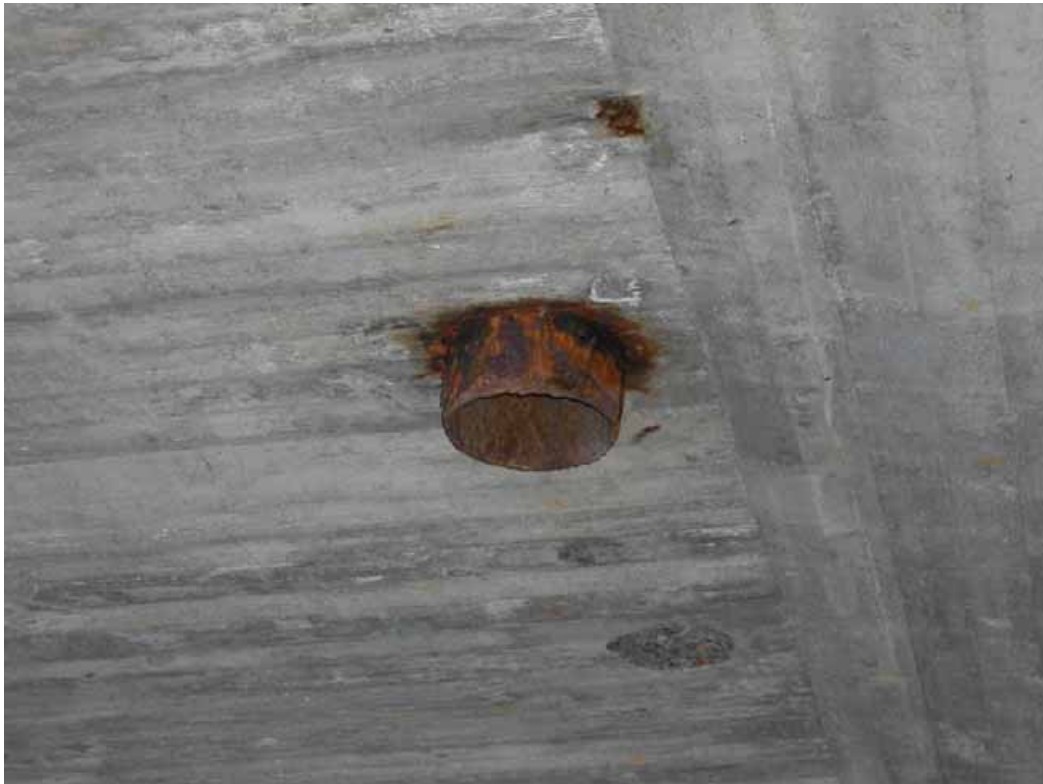
Syöksytorvien yleisin vauriotyyppi on ruostuminen (58). Vesivuoto syöksytorven ulkopuolelta oli kirjattu 15 sillalle, liian lyhyt 11 sillalle ja tukos 9 sillalle.

Kuva 3.5 Syöksytorvi on ruosteessa.

Tippuputket ja syöksytorvet on pidettävä avoimina ja liian lyhyet putket on jatkettava. Ruostuminen on vanhempien sinkittyjen putkien luonnollinen vaurio, joka ei merkittävästi vaikuta putken toimintaan. Ruostuneita putkia ei kannata pintakäsitellä, vaan ne uusitaan ruostumattomiksi teräspuistikiksi sillan pintarakenteiden uusimisen yhteydessä. Putken ulkopuolisen vesivuodon korjausmenetelmä on putken yläpään tiivistäminen, joka edellyttää myös pintarakenteiden avaamista.

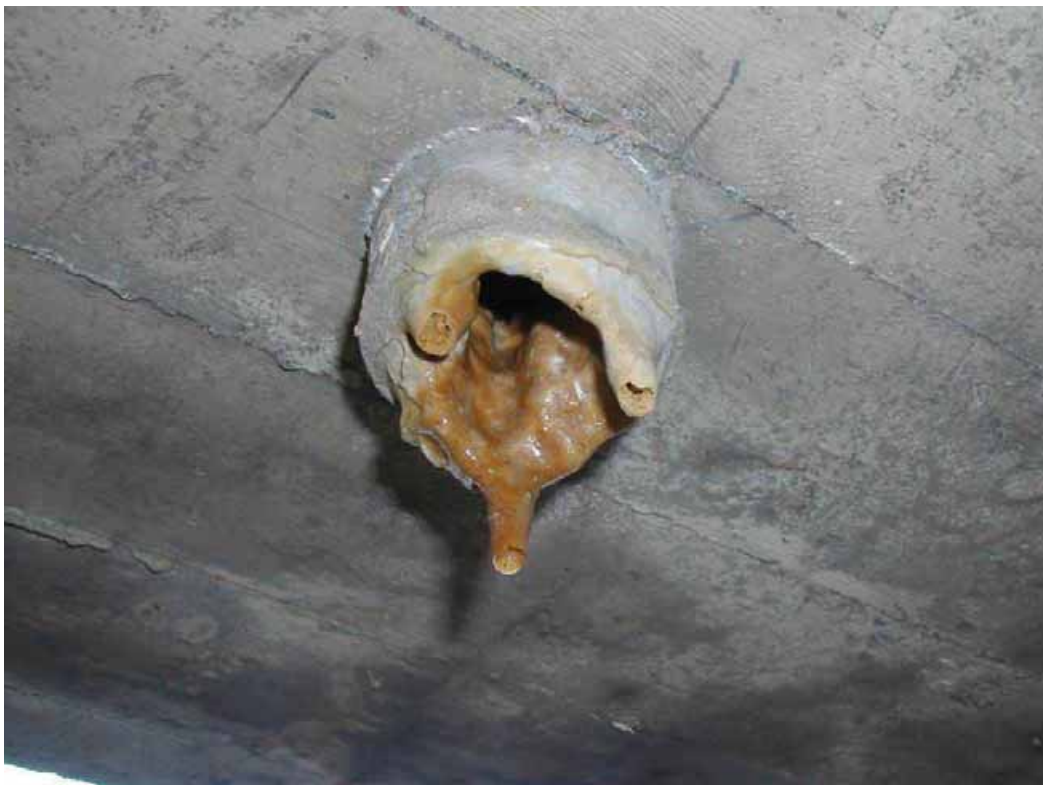
Tippuputkien yleisimmät vauriotyypit ovat tukos (113), puuttuminen (98) ja ruostuminen (69). Liian lyhyt tippuputki oli kirjattu 40 sillalle ja vesivuoto tippuputken ulkopuolelta 27 sillalle.

Kuva 3.6 Tippuputki on tukossa.

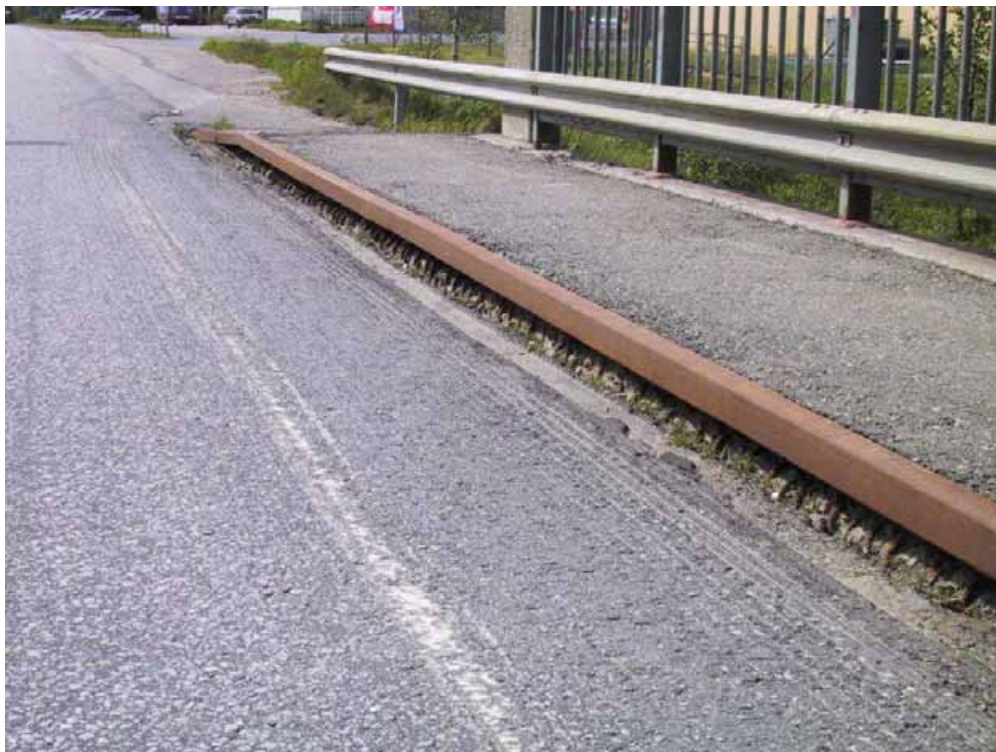
Rakenneosalle *reunus sillalla* tulostui 37 vauriokirjausta. Yleisimmät vauriotyypit ovat irtoama (12), rapautuminen (8) ja puuttuminen (7).

*Kuva 3.7 Reunus sillalla on rapautunut.*

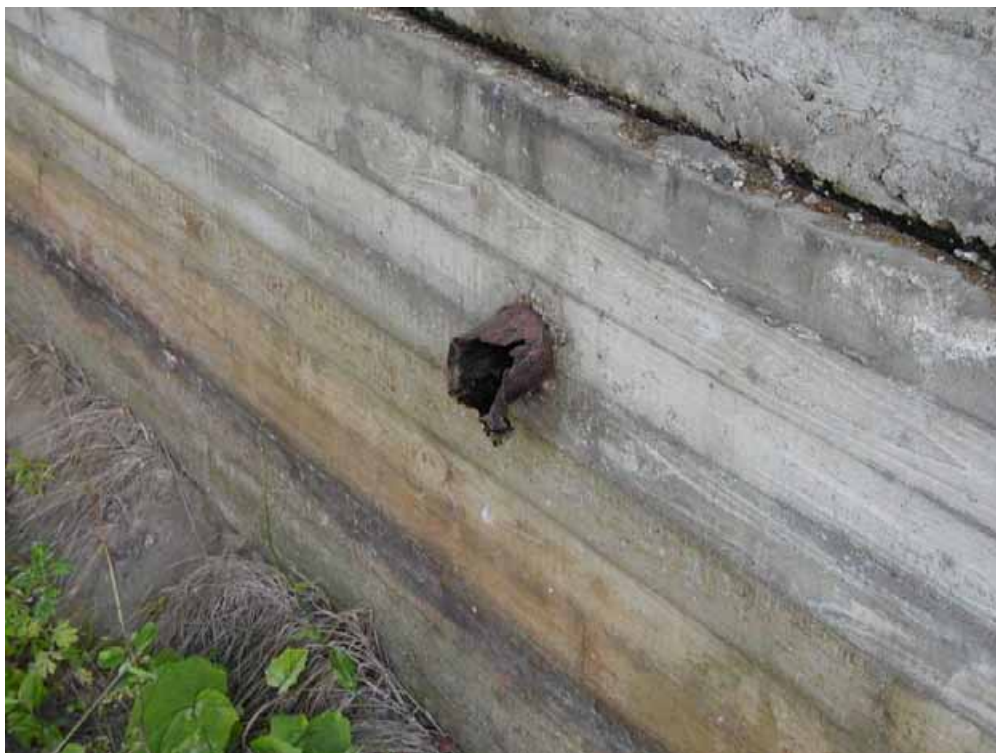
*Kuva 3.8 Vedenpoistoputki on ruosteessa.*

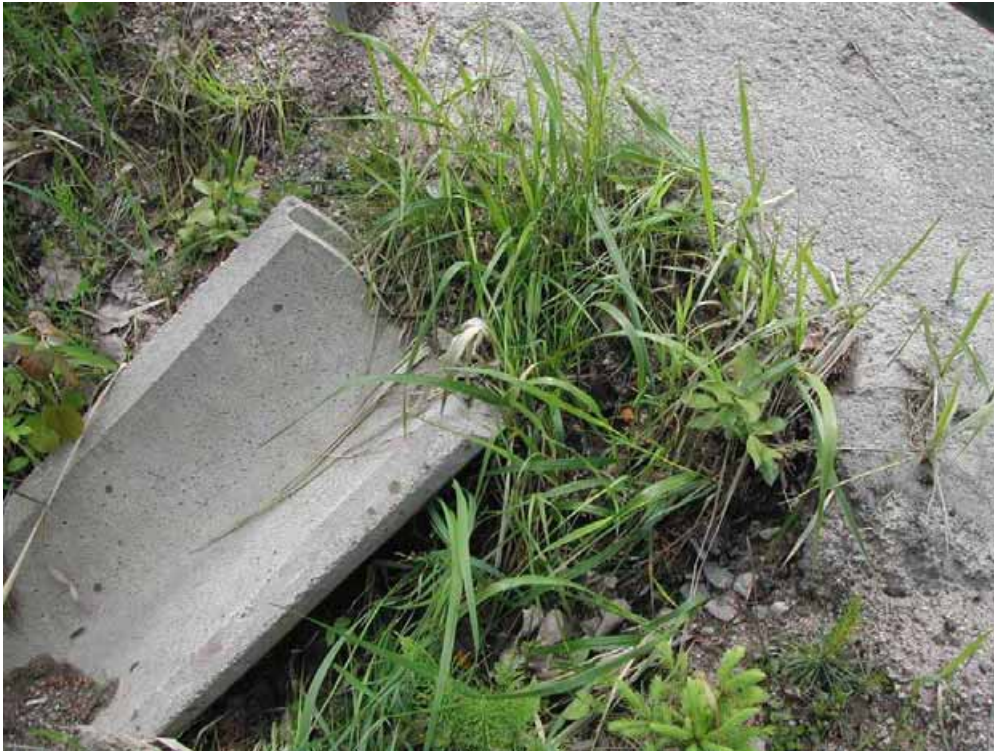
Pintavesikourujen yleisimmät vauriotyypit ovat puuttuminen (53), tukos (19), eroosioaurio (14) ja siirtymä (11). Useita muitakin vauriotyyppejä on kirjattu. Kuvassa 3.9 on esimerkki alkavasta eroosioauriosta.

*Kuva 3.9 Pintavesikourun yläpäässä on alkava eroosioaurio pintavesien ohjauslaitteiden puuttumisen takia.*

Pintavesikourujen toimintaan ja kestävyYTEEN vaikuttavia keskeisiä kunnossapitotoimenpiteitä ovat vuosittaiset keväällä tehtävät puhdistustyöt sekä kourun yläpäässä olevien pintavesien ohjauslaitteiden eheyden ja toimivuuden varmistaminen. Kourun siirtymät ja kourun viereen syntyneet eroosiovauriot on korjattava pikaisesti. Luiskiin syntyneet eroosiovauriot osoittavat uuden pintavesikourun rakentamisen tarpeen.

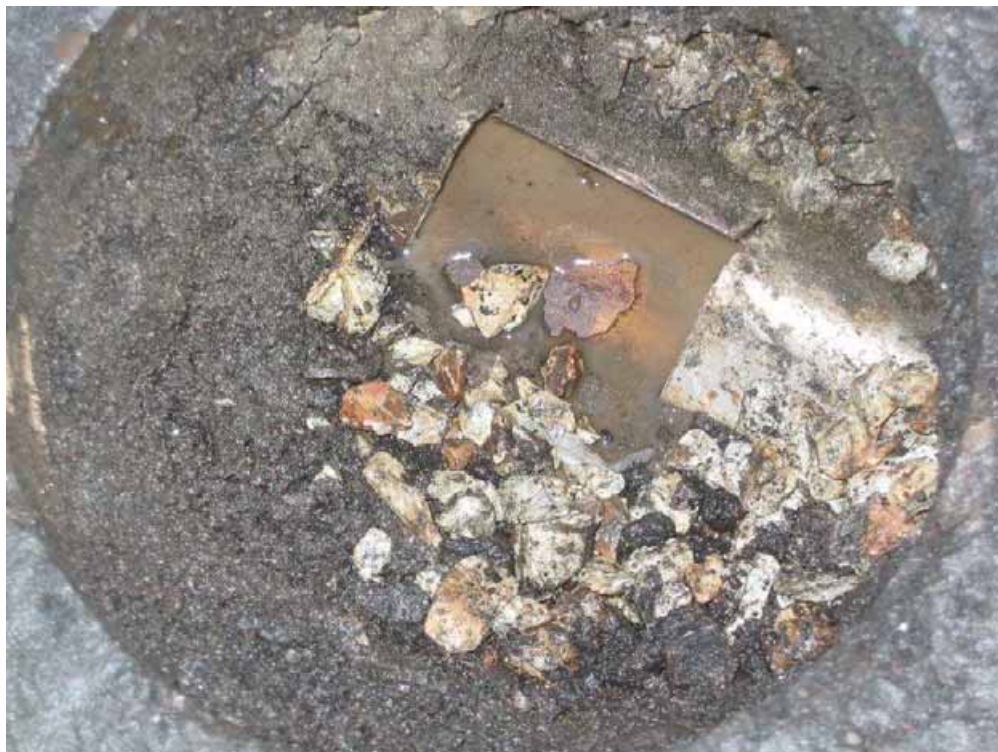
Salaojille oli Siltarekisterissä vain kaksi erikoistarkastuksista saatua luotettavaa vauriokirjausta vauriotyypille tukos. Salaojien tarve oli kirjattu puuttumisenä 26 sillalle. Pintarakenteiden avauksissa ja endoskooppitutkimuksessa havaittiin putkisalaojien sisällä olevan hieman vettä ja lietettä sekä muutamia ympärystäytöstä peräisin olevia kiviä. Putkiprofiilit olivat ehyet ja pienistä puutteistaan huolimatta salaojat toimivat hyvin.

*Kuva 3.10 Reunasalaojan avauskohta. Teräsprofili leikattiin auki.*

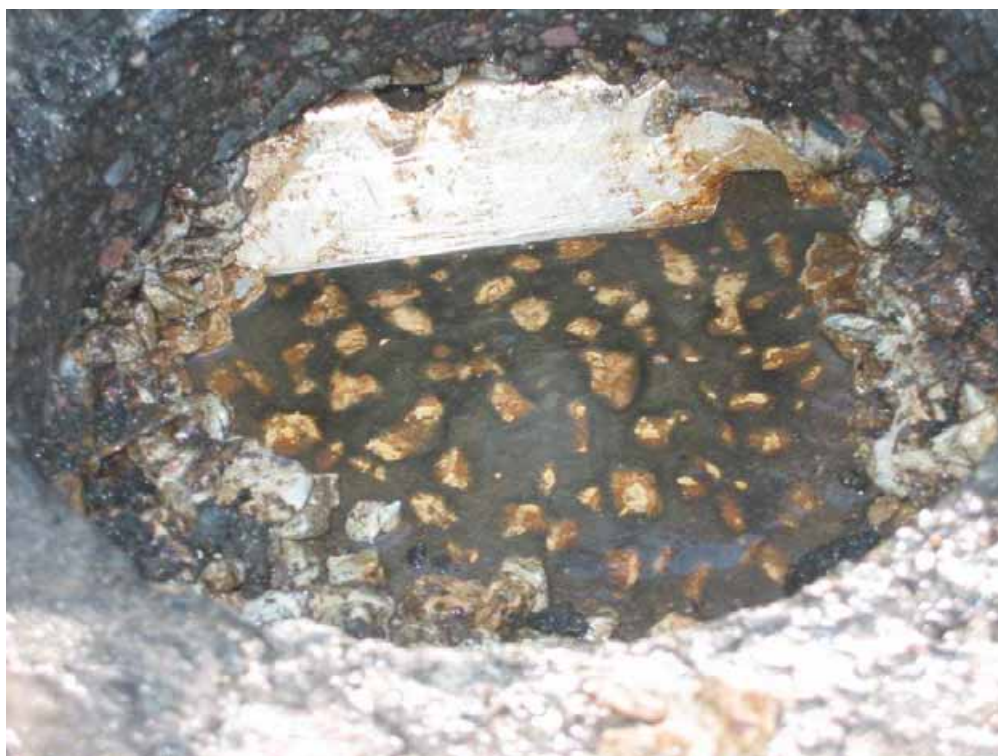
- salaoja on asennettu 1989
- salaoja tutkittiin endoskoopilla tippuputken kautta
- salaojan pohjalla ei ollut moskaa
- salaoja toimi hyvin.

*Kuva 3.11 Reunasalaojan avauskohta. Endoskooppitähystys tehtiin putken reunakolosta.*

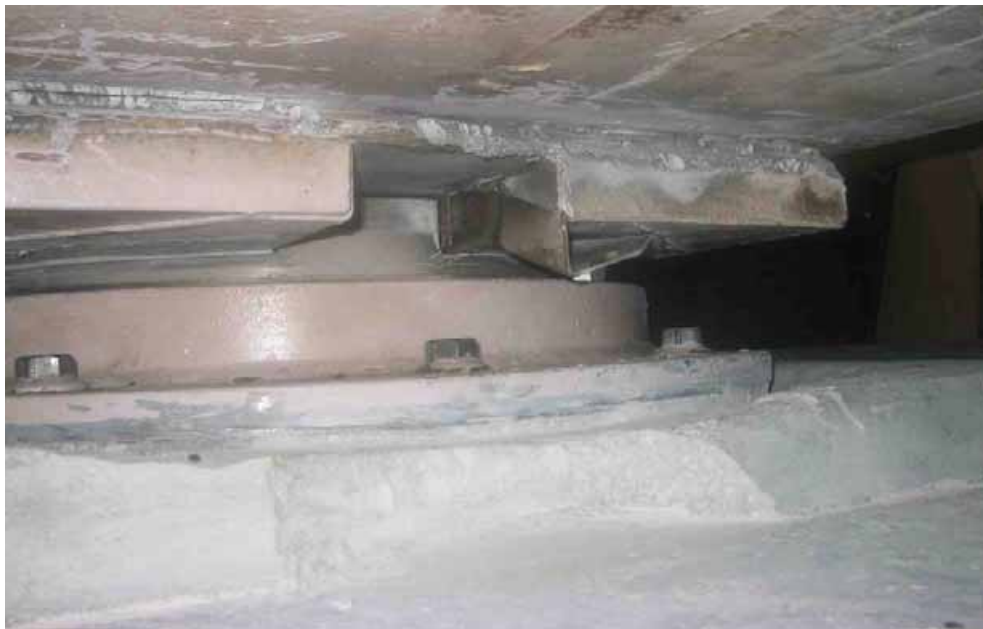
Laakerikumin pursuamista on Suomessa tapahtunut jossakin yksittäisessä tapauksessa ja vika on korjattu välittömästi. Liukulevyn rikkoontumista on tiedossa vain Vaasan tiepiirin Raippaluodon sillassa (kuva 4.2). Tässä verrat uudessa sillassa tämä vaurio on syntynyt laakerin virheellisen asennuksen takia. Rinnakkaisten laakerien ohjauskiskot eivät osoittaneet riittävän tarkasti haluttuun suuntaan. Lisäksi tunkkauksessa on havaittu suunnitteluarvoa suurempi pysyvä laakerikuorma. Tämä on ollut seurasta laakerin viereisten köysien köysivoimien jälkisäädön tekemättä jättämisestä rakennusvaiheessa.

*Kuva 4.2 Liukulevyn rikkoontuminen Raippaluodon sillan laakerissa.*

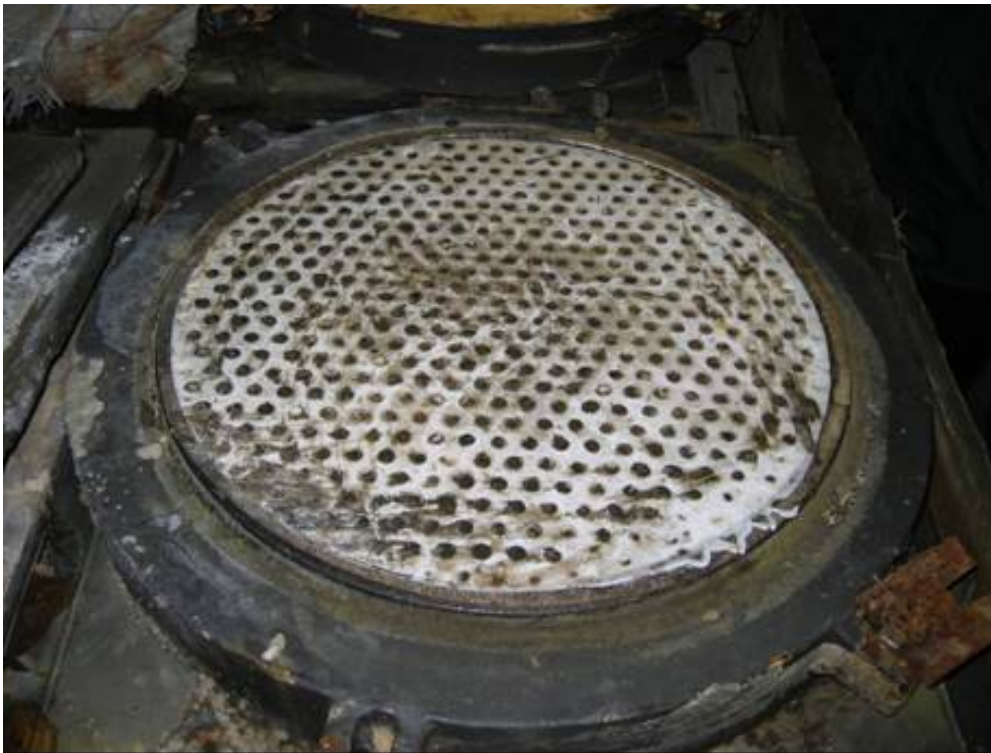
Turun kaupungissa Ruissalon silta on purettu 15 käyttövuoden jälkeen. Sen 8 laakeria on otettu talteen. Kaksi laakeria, yksi maatuen ja yksi välituen laakeri, on avattu eri osien kunnan selvittämiseksi. Maatuen laakerin vaakaliikkeet ovat ilmeisesti olleet niin suuret, että liikevara on selvästi ylitetty. Teflonista tehty liukulevy on joutunut ruostumattoman liukulevyn ulkopuolelle karheata teräslevyä vasten. Tällöin n. 5 mm paksusta teflonlevystä on hankautunut 0,2 mm samalla kun levy on liukunut pois syvennyksestään (kuva 4.3). Välituen laakerissa ei ollut muita vaurioita kuin teräsosien ruostuminen.

Kuva 4.3 Vaurioitunut teflonlevy Ruissalon sillassa.

Ruissalon sillan laakerit oli varastoitu hiekkaisella varastoalueella, minkä takia laakerit liukulevyjen reuna-alueet mukaan lukien olivat likaiset. Maalipinta oli paikoitellen lohjennut, mikä selvästi johtui huonosta pintakäsittelystä. Teflonpinnoissa oli riittävästi rasvaa eikä ruostumattomissa liukulevyissä ollut jälkeä hankautumisesta.

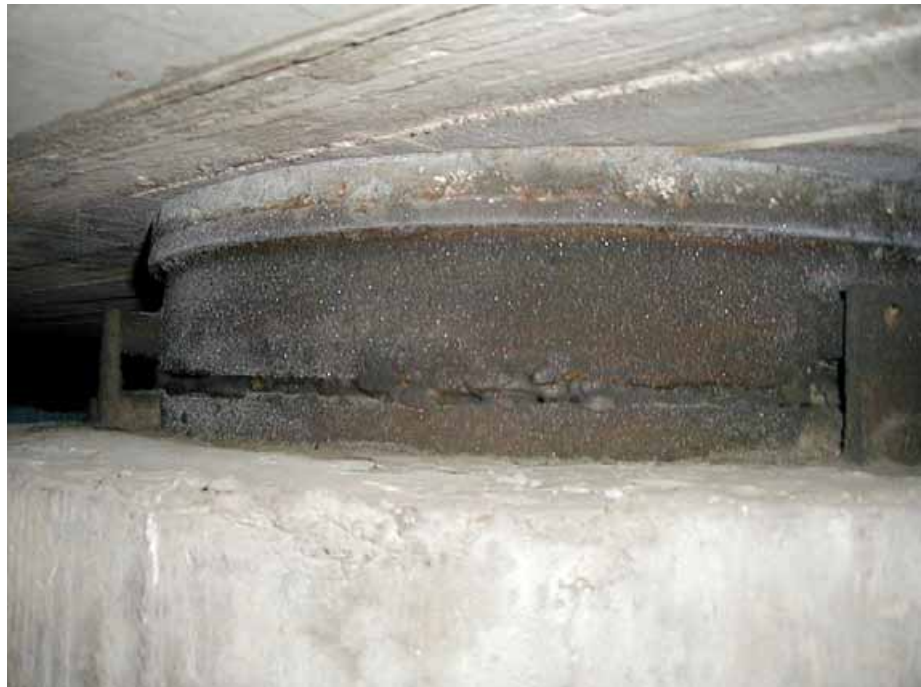
*Kuva a) Laakeri B1.*

| Liukurasvan näkyminen | Paljon rasvaa |
| Ohjauskiskon kunto | Ei ole |

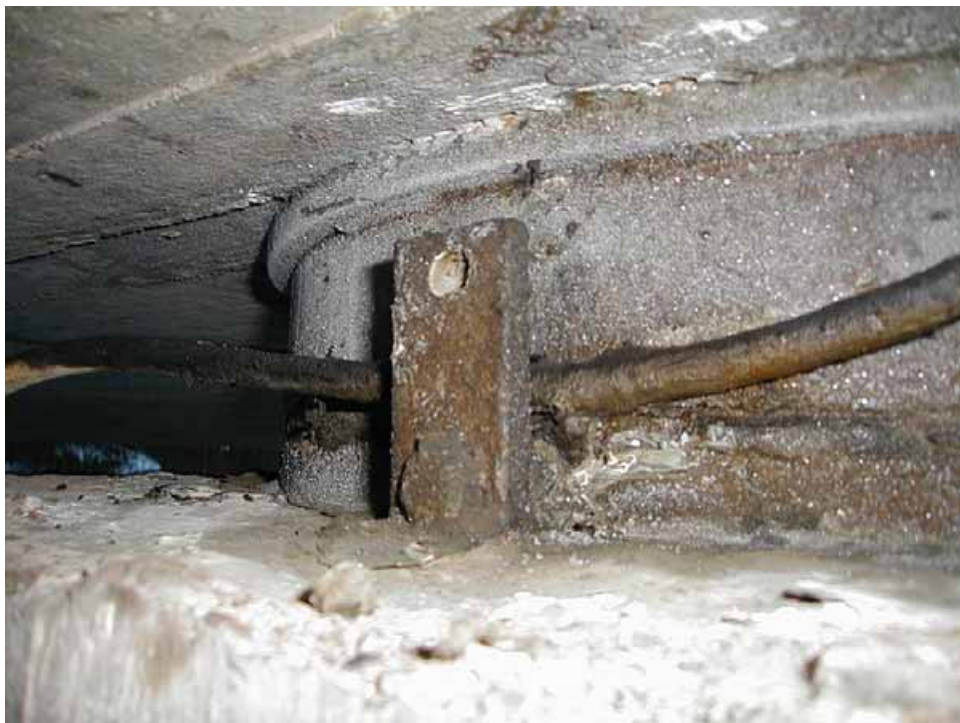
| Liukurasvan näkyminen | Paljon rasvaa |
| Ohjauskiskon kunto | Ei ole |

*Kuva b) Laakeri B2. Kuvassa näkyvä johto ei kuulu laakerin rakenteisiin.*

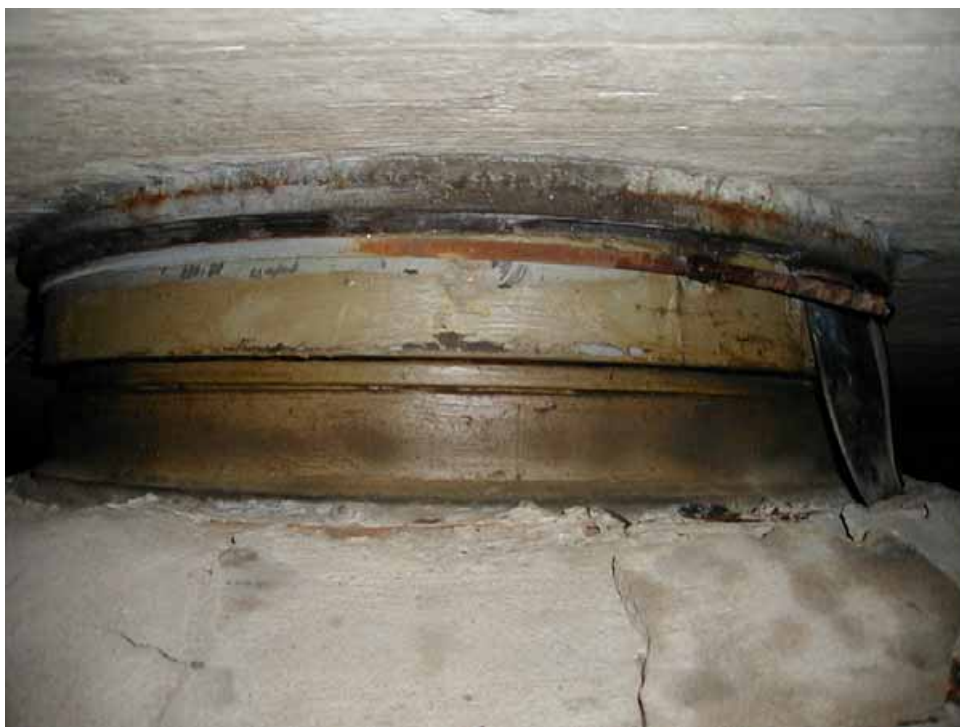
*Kuva a) Laakeri A1.*

| Liukurasvan näkyminen | Ei näy |
| Ohjauskiskon kunto | Ei näy |

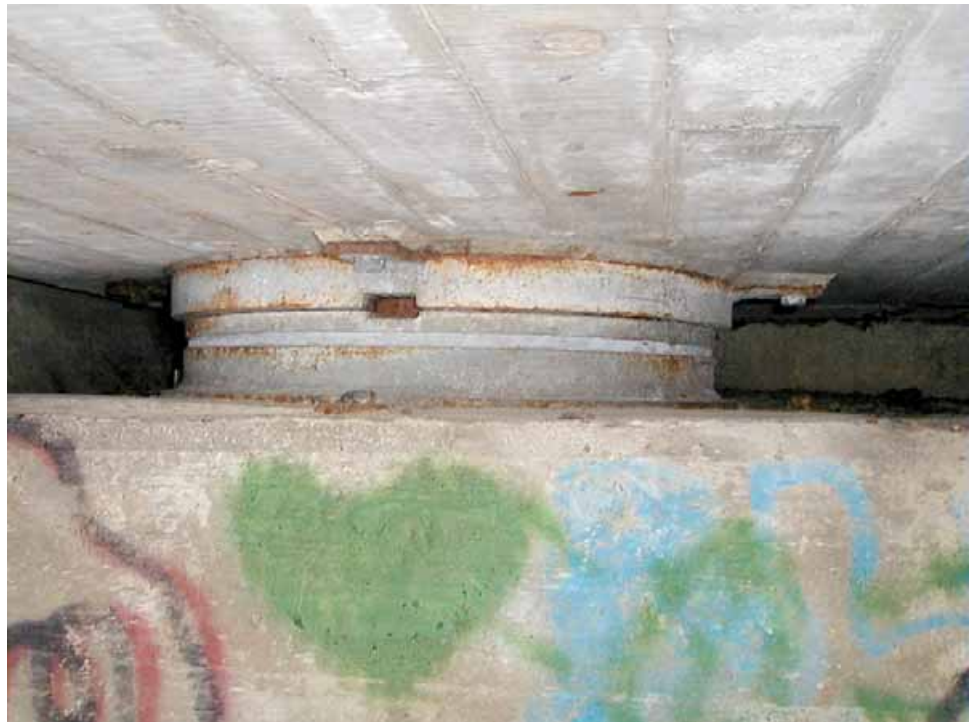
*Kuva a) Laakeri E2.*

| Liukurasvan näkyminen | ei näy |
| Ohjauskiskon kunto | ruosteessa |

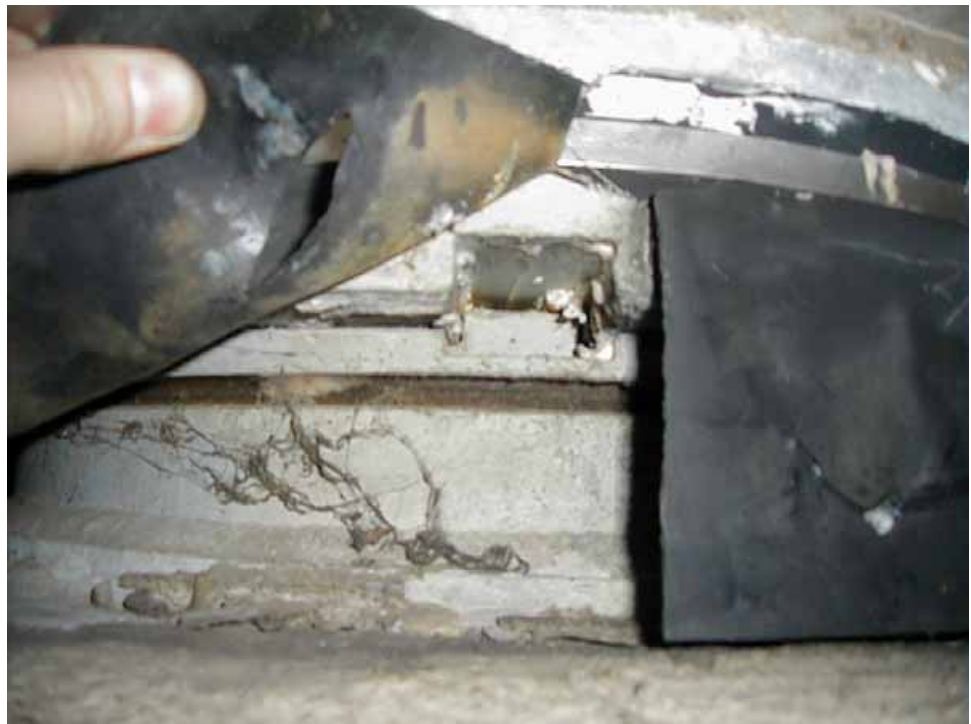
*Kuva a) Laakeri A1.*

| Ohjauskiskon kunto | Ok |

Kommentit: Kumi täytyy rikkoa, jotta mitat saisi otettua.

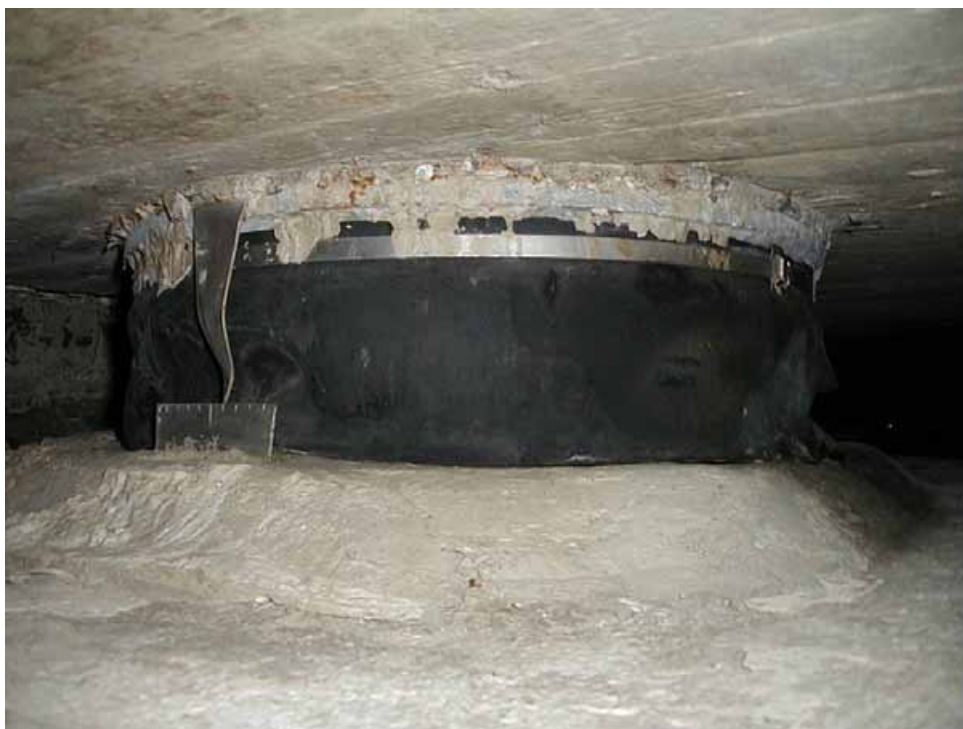
*Kuva b) Laakeri A2.*

| Liukurasvan näkyminen | Paljon rasvaa |
| Ohjauskiskon kunto | Ok |

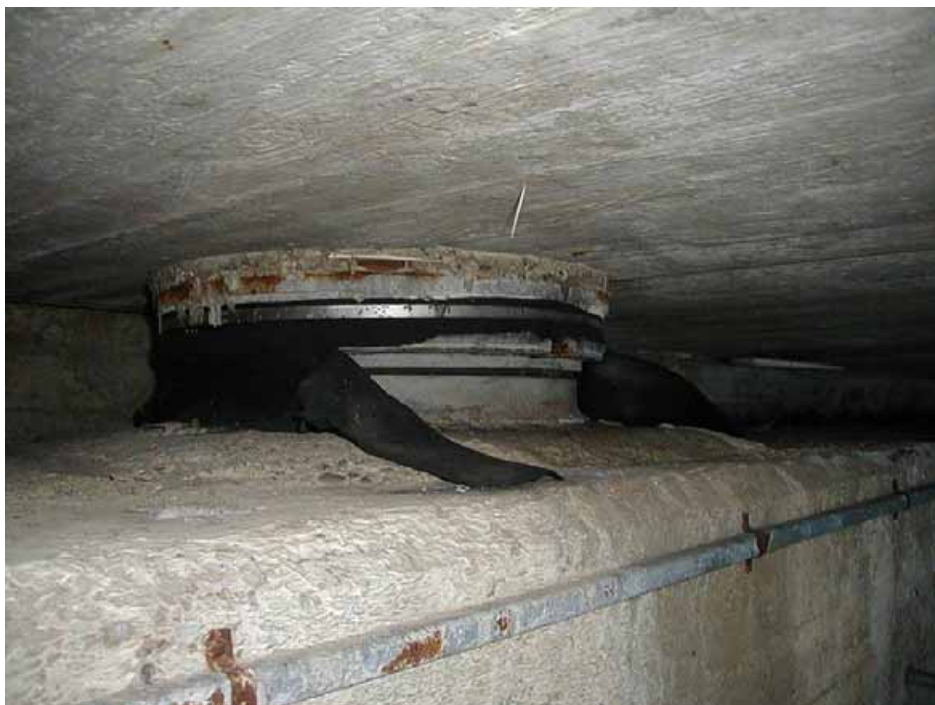
*Kuva c) Laakeri D1.*

| Liukurasvan näkyminen | näkyv vähän |
| Ohjauskiskon kunto | Kunnossa |

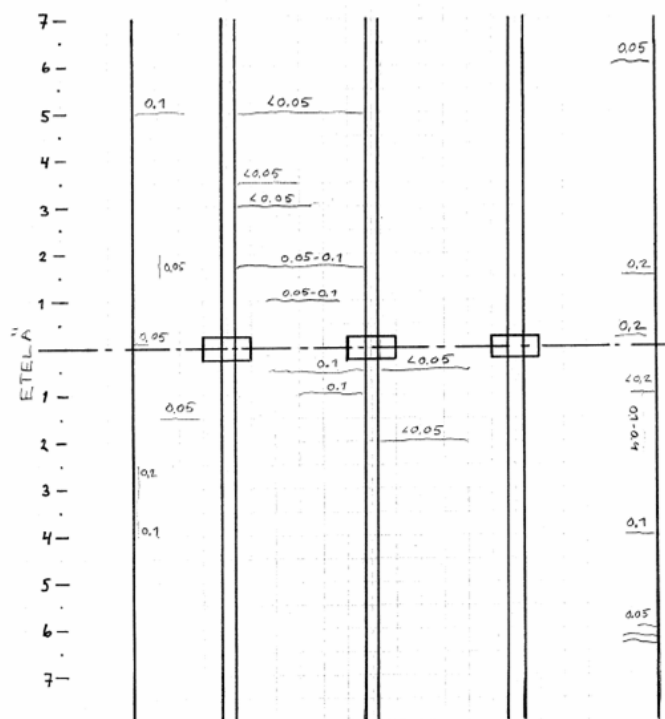
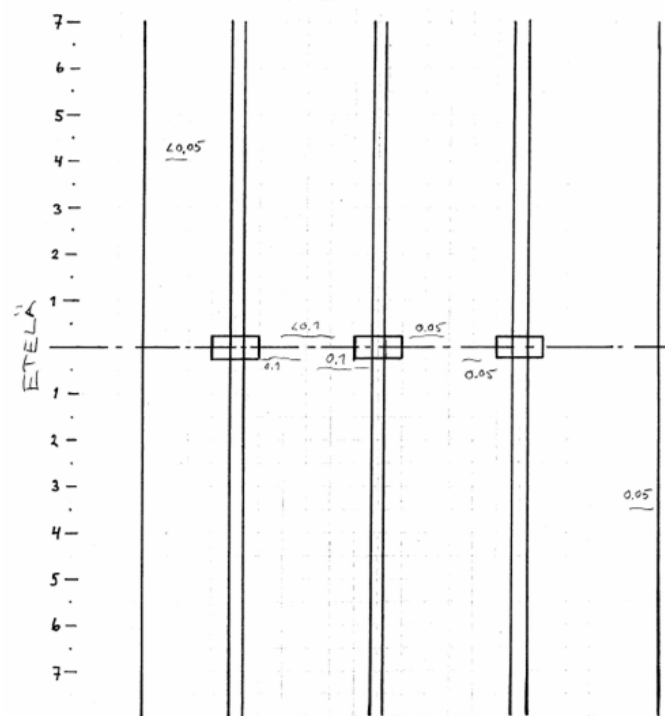
Kuva c) Halkeamakartta tuilla VT1 ja VT2.

Tarkastukset on tehty siltakurjen työkorista VR:n huoltovaunun katolta (ratapihalta käsin). Junaradalle on järjestetty tarkastuksen ajaksi jännitekatkot. Halkeamaleveydet ovat kauttaaltaan hyvin pieniä. Halkeamien löytämiseksi ja mittaamiseksi on menty aivan laatan viereen. Halkeamaleveydet on mitattu luupilla. Läpimenevistä vuotavista halkeamista ei ole merkkejä. Pistemäisistä kalkkitahroista päätelleen jalkakäytävän ja ajoradan yhtymäkohdan tippuputkissa on ilmeisesti rakennusaikaisia ongelmia.

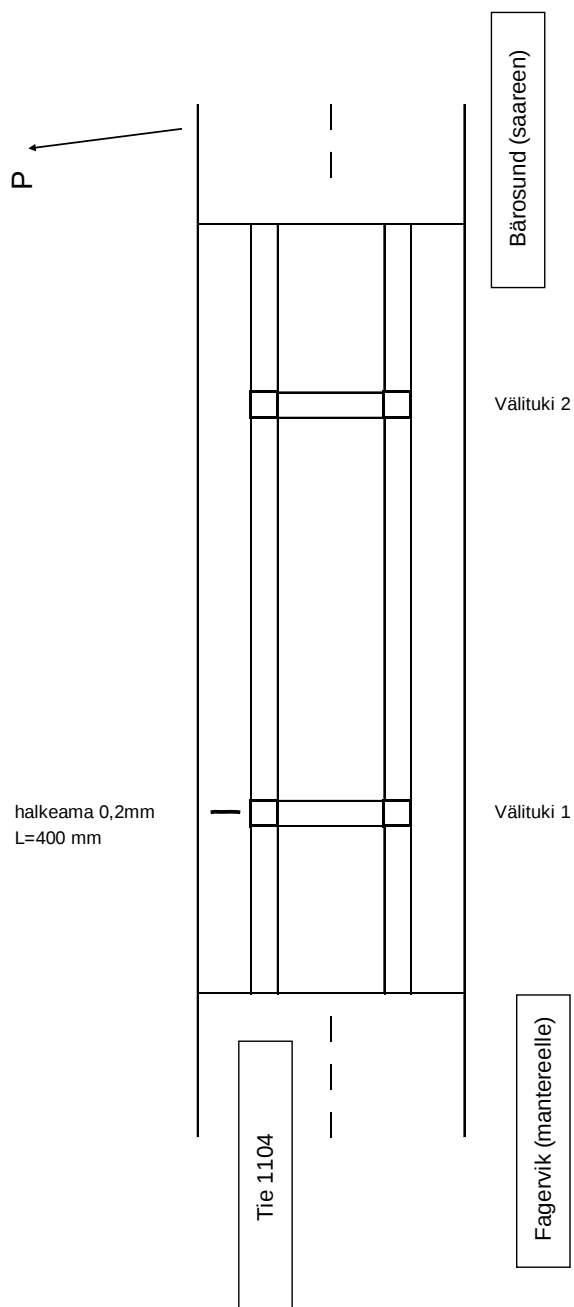
Kuva c) Halkeamakartta.

Tarkastukset on tehty siltakurjen työkorista. Kannen alapinta on ollut tarkastushetkellä sula ja paikoin kostea. Pääkannattimien väliin ei päästy siltakurjella. Sillan alla ei ole huoltosiltaa. Sillan kannen ulokkeella on näkyvissä yksi halkeama. Kansilaatta on silmämääräisesti hyvässä kunnossa.

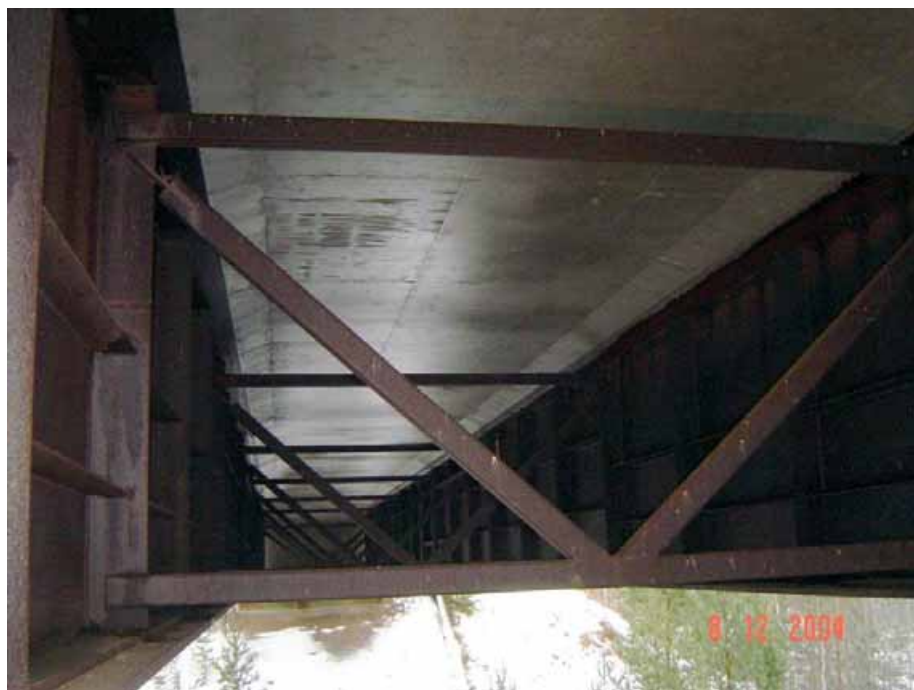
Kuva b) Kannen alapinnan tiivistynyttä kosteutta tarkastuspäivänä.

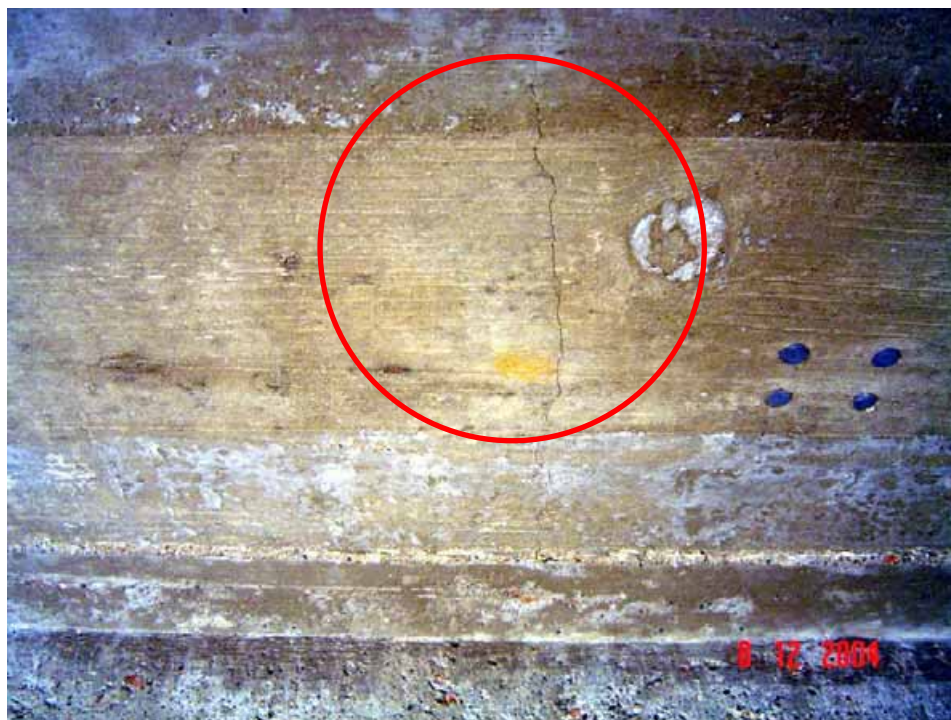
Kuva c) Levein halkeama (0,2 mm).

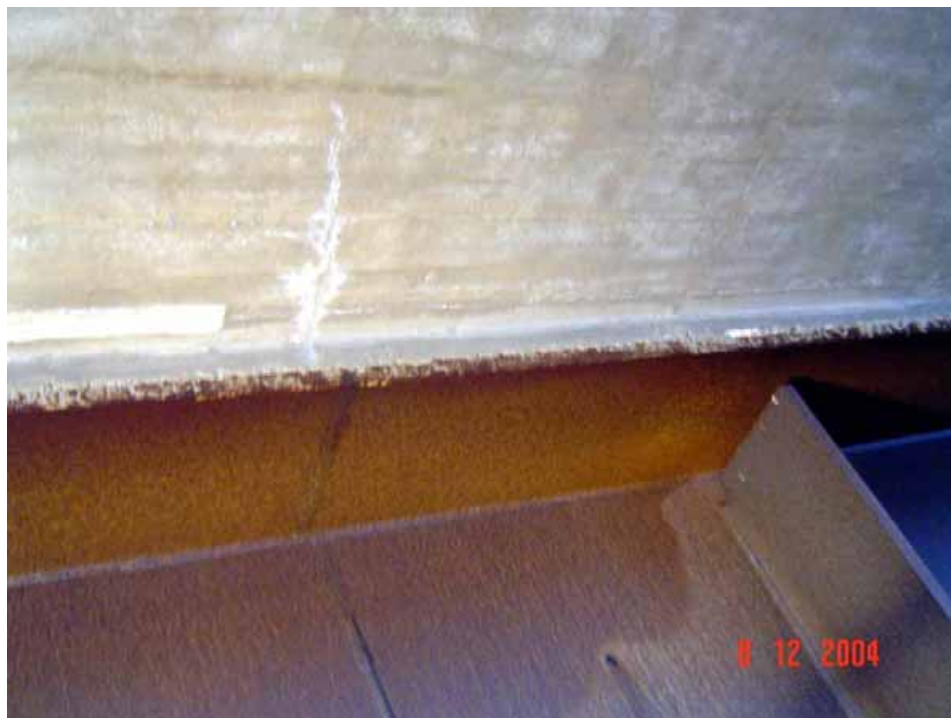
Kuva d) Kalkkihärmettä halkeamassa.

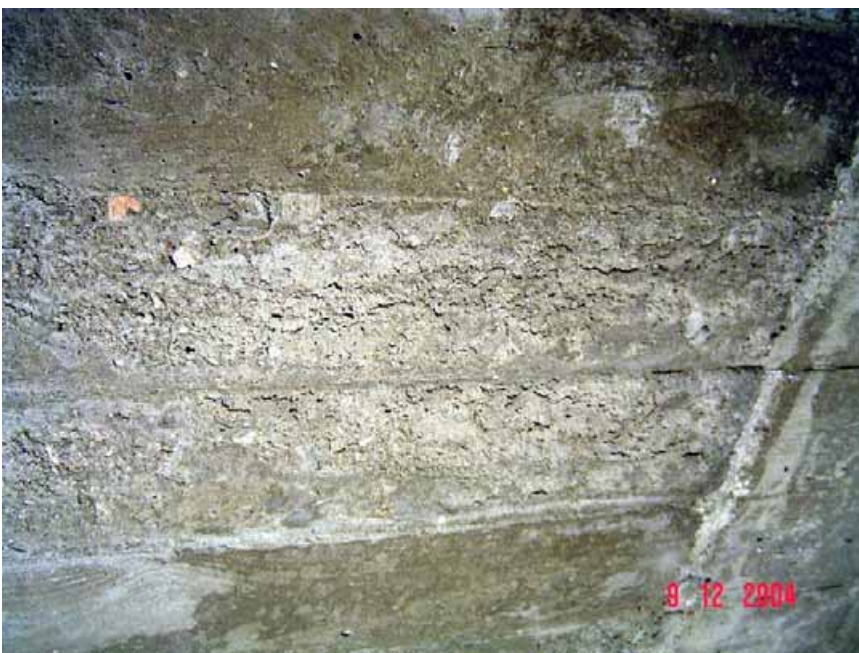
Tarkastukset on tehty siltakurjen työkorista. Sillan alapinta on ollut tarkastushetkellä sula ja paikoin kostea. Pääkannattimien välin pystyi tarkastamaan huoltosillalta. Sillan kannen ulokkeen alapinnan betoni on hilseillyt ja rapautunut paljon todennäköisesti kosteus/pakkasrasituksesta. Reunapalkit on uusittu noin viisi vuotta sitten (arvio). Reunapalkkien profiilia on muutettu. Kansilaatta on pääkannattimien välissä silmämääräisesti arvioituna hyvässä kunnossa.

Kuva b) Rapautunutta betonipintaa kannen ulokkeella.
