### 1 VAURIO JA OHJEEN SOVELTAMISALA

Ohjeessa käsitellään reunapalkin varaukseen juotetun maalatun, sinkityn tai sinkityn ja maalatun, putkipalkista (esimerkiksi RHB) valmistetun kaidepylvään juuren korjaamista.

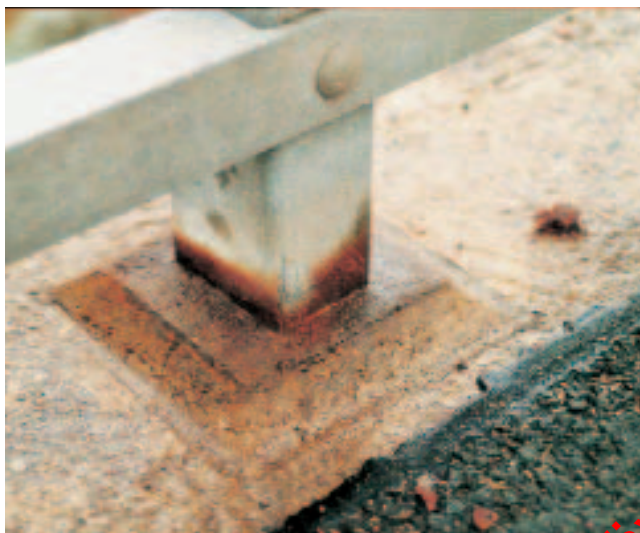
Kuva 1. Vaurioitunut kaidepylvään juuri.

Kaidepylvään juuren yleisin vaurio on ruostuminen, koska juureen kohdistuu voimakas suola- ja kosteusrasitus. Ruostumisen syy on maalatuissa kaiteissa maalauksen ikä, virheellinen pintakäsittelytyö tai voimakasta rasitusta huonosti kestävä maalityyppi. Kuumasinkityissä kaiteissa yleisin syy on liian tuoreen sinkkikerroksen tuhoutuminen alkuperäisen betonin aiheuttamassa vetyreaktiossa tai epäonnistunut hitsausjatkos. Korroosio voimistuu juurikorokkeen rikkoutuessa.

Kaidepylväiden juurikorokkeita vaurioittavat kunnossapitokaluston törmäykset, juotoslaastin kutistuminen ja halkeilu, pylvään varaukseen jätetyt puuvälikkeet, varaukseen jäätyvä vesi ja kaiteen taipuminen, kun liikuntajatkokset eivät toimi.

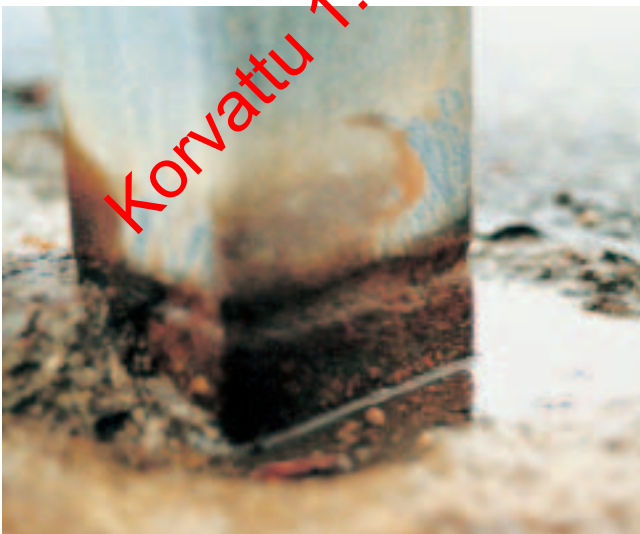
Kuva 2. Kaidepylvään syöpyminen on estettävä, koska se vaarantaa liikenneturvallisuuden.

Kaiteet ovat liikenneturvallisuuden kannalta erittäin tärkeitä, joten ne on pidettävä hyvässä kunnossa.

Vähänkin ruosteiset kaidepylväiden juuret on kunnostettava aina sillan peruskorjauksen yhteydessä ja silloin kun kaiteiden korjausmaalaus tehdään uusintamaalauksena. Jos suuri osa kaidepylväiden juurikorokkeista on vaurioitunut, voidaan niiden kunnostusta harkita erillisenäkin korjaustoimena.

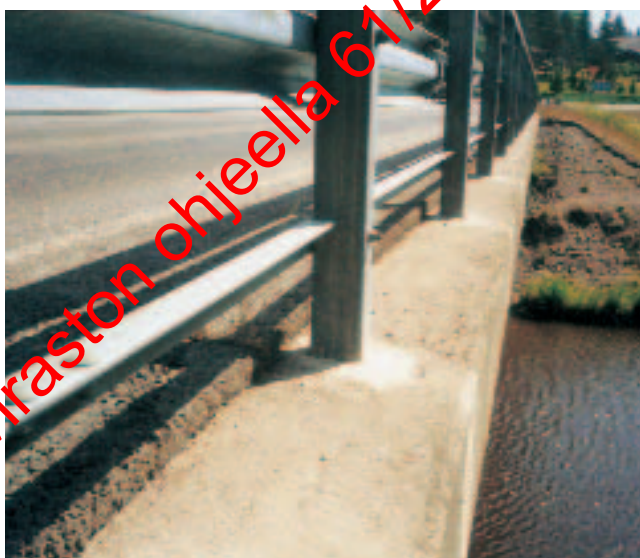
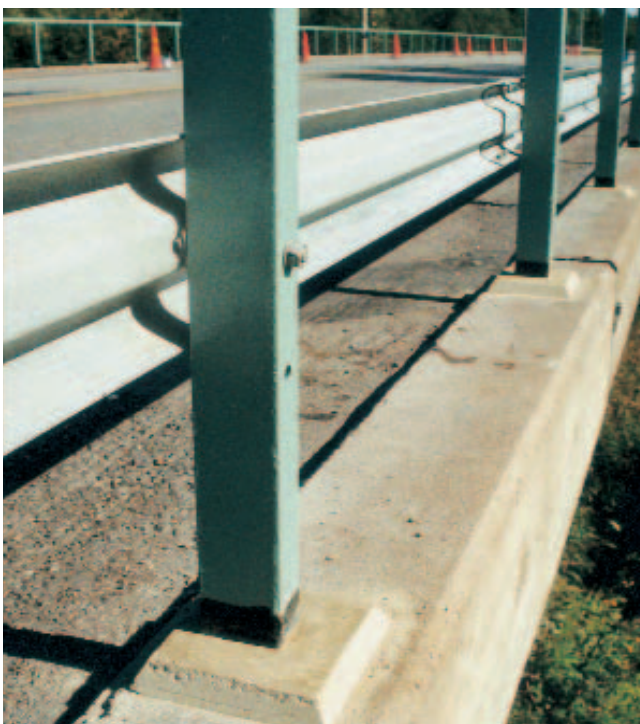
Kuva 3. Esimerkkejä eri tavoin tehdyistä kaidepylvään juuren korjauksista tyypillisine ulkonäkövirheineen.

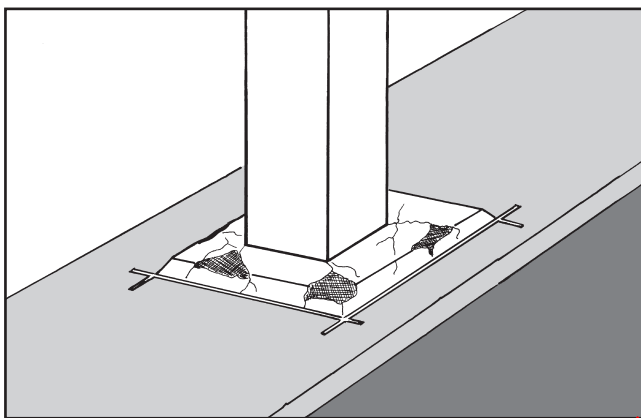
Kuva 4. Piikattava alue rajataan laikalla.

Kaidepylvään juurikoroke puretaan, jos siinä on rapautumia, lohkeamia tai halkeamia. Piikattava alue rajataan laikalla (kuva 4). Reunapalkin raudoitustankoja ei saa vaurioittaa. Niiden sijainti ja betonipeite on selvitettävä etukäteen betonipeitemittarilla.

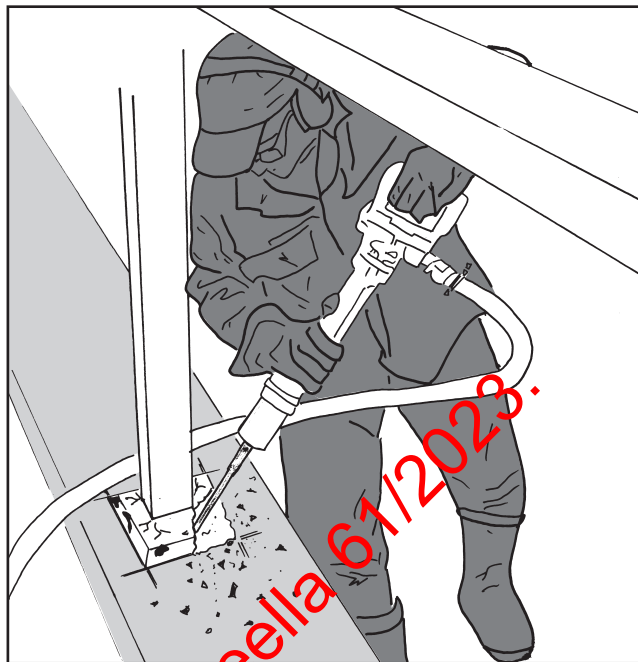
Kuva 5. Juurikoroke piikataan pois.

Koroke poistetaan piikkausvasaralla (kuva 5). Piikkaus viimeistellään käsipiikkausvälineellä, jotta ei vaurioiteta paikalleen jääviä rakenteita. Piikkaus ulotetaan 50 mm reunapalkin yläpinnan alapuolelle (kuva 6). Juuritäytössä mahdollisesti olevat puuvälitteet ja 30 mm lähempänä betonin pintaa olevat asennusteräksät poistetaan.

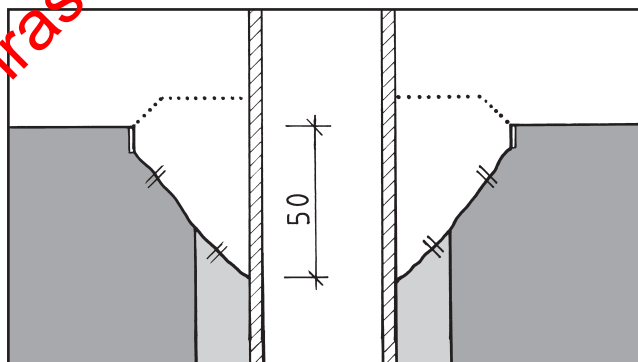
Kuva 6. Piikkaus ulotetaan riittävästi varaukseen.

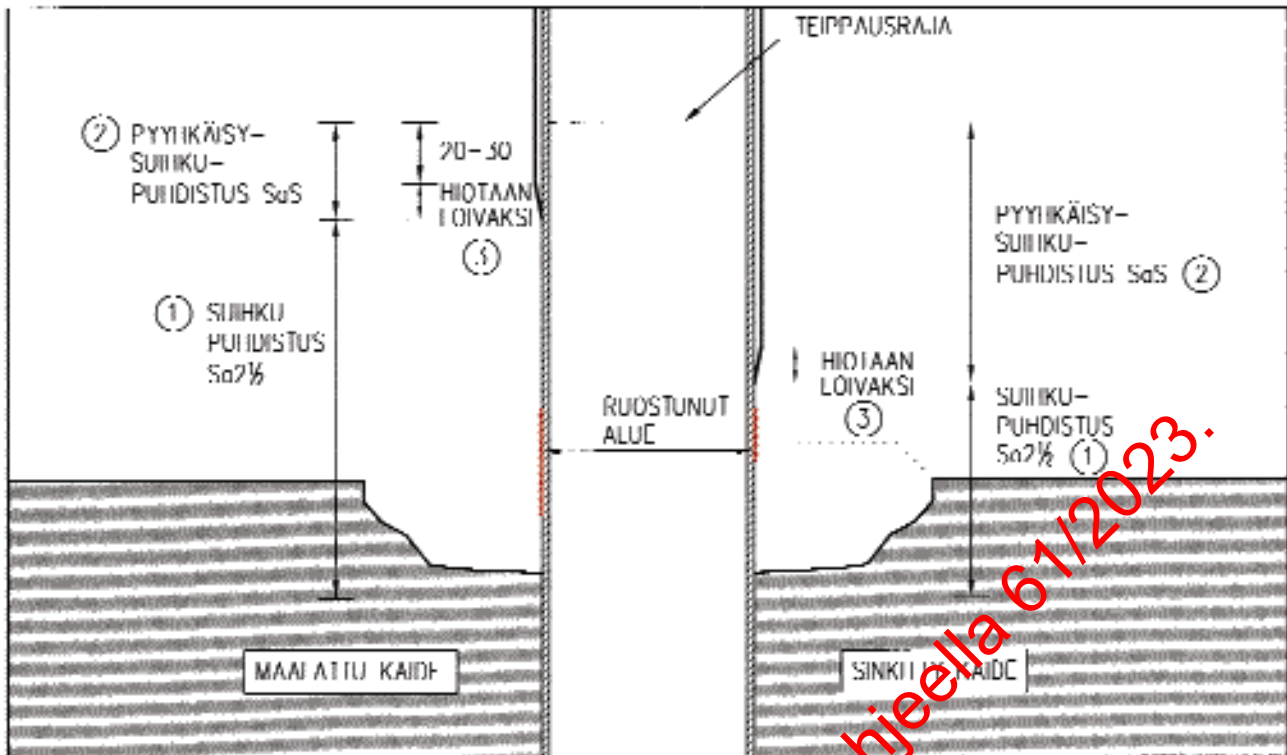
Kuva 7. Esikäsittelyn vaiheet.

Kaidepylvään juuren esikäsittelyn vaiheet on esitetty kuvassa 7 erikseen maalatulle ja sinkitylle pylväälle.

Ruostunut alue suihkupuhdistetaan (kuva 9) esikäsittelyasteeseen Sa2 $\frac{1}{2}$  (kuva 7) ottaen huomioon ympäristönsuojeluvaatimukset /5/. Jos tavanomaista hiekkapuhallusta ei voida käyttää, valitaan joku seuraavista erikoismenetelmistä:

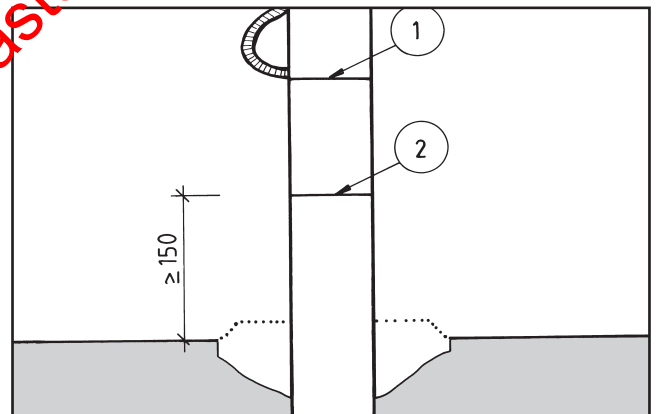
Kuva 8. Korjattava alue rajataan.

Korjattava alue rajataan (kuva 8)

- 1) tiekaiteen johteen alareunan tasoon tai
- 2) vähintään 150 mm:n etäisyydelle reunapalkin yläpinnasta.

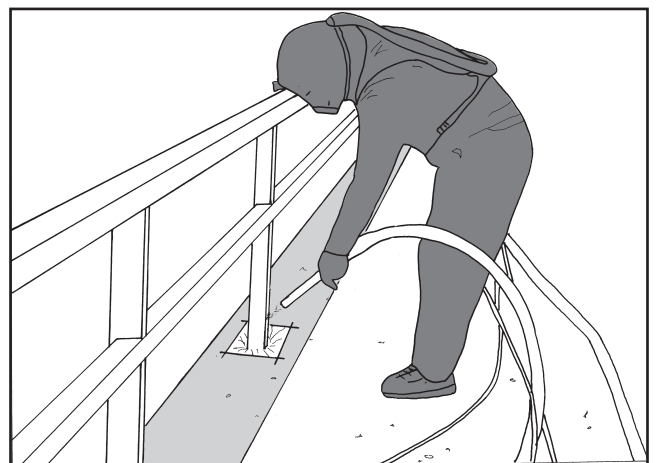
Kuva 9. Pinnanpuhdistus tehdään suihkupuhdistamalla.

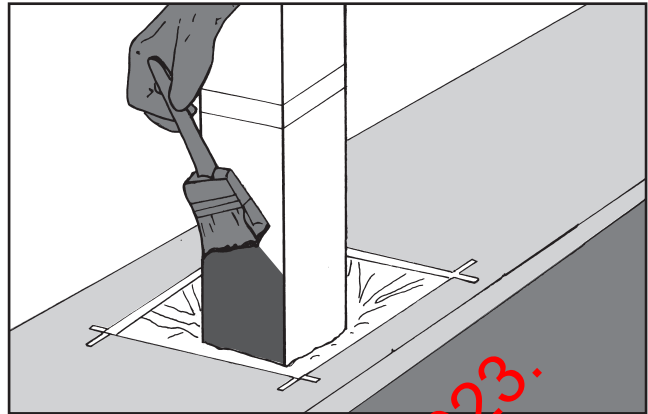
Kuva 10. Maali levitetään siveltimellä.

Kaidepylvään juuri maalataan välittömästi valitulla maaliyhdistelmällä (TIEL 4.3, TIEL 4.4 tai TIEL 4.5) valmistajan ohjeita noudattaen. Maalaus tehdään siveltimellä (kuva 10).

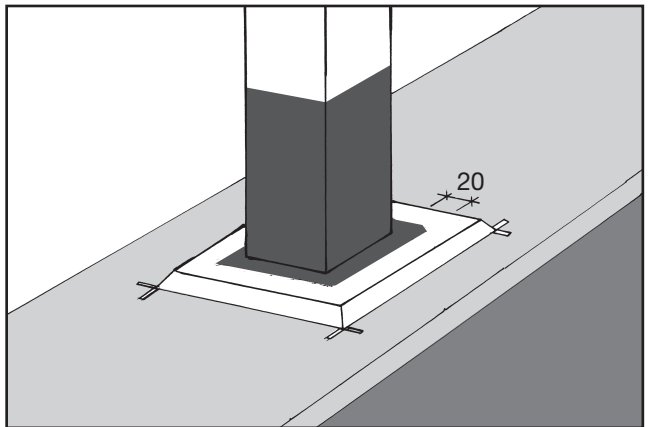
Kuva 11. Pinnoite ulotetaan vanhan juurikorokkeen päälle.

Vanhan ja uuden maalin rajakohta maalataan siten, että uusi maali ulotetaan 20–30 mm loivaksi hiotun vanhan maalin reunan yli. Pylvään ja juurikorokkeen raja tiivistetään ylimääräisellä pintamaalikerroksella, joka ulotetaan 20 mm juurikorokkeen päälle (kuva 11).

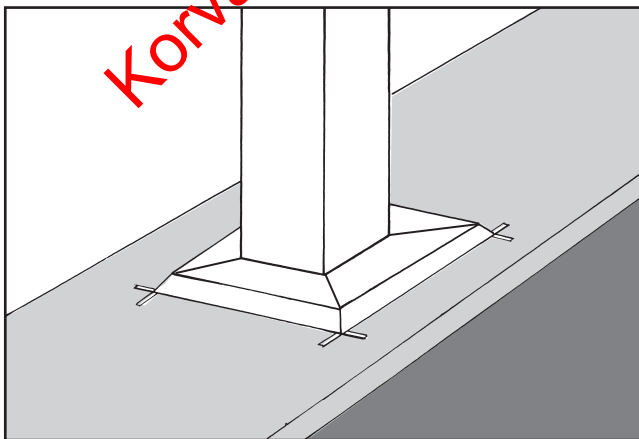
Kuva 12. Muotin avulla tehty juurikoroke.

*Juotoslaastilla* valettavan juurikorokkeen (kuva 12) muottina voidaan käyttää teräs- tai puumuottia.

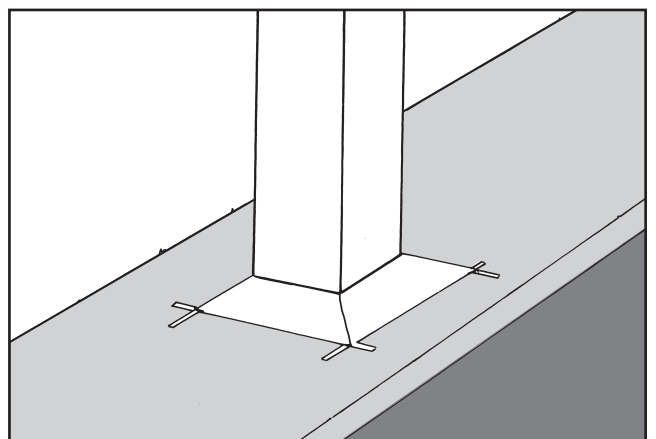
Kuva 13. Ilman muottia muotoiltu juurikoroke.

*Valumattomasta paikkauslaastista* muotoiltavan juurikorokkeen pinta tehdään kaidepylvääseen päin nousevaksi (kuva 13).

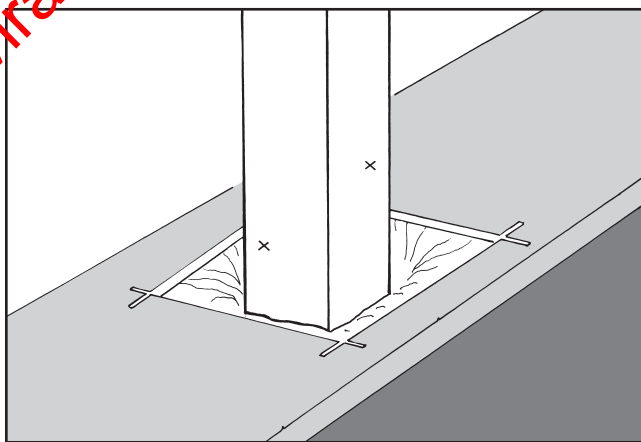
Kuva 14. Mittauspisteet.

Kalvonpaksuuden kelpoisuusmittauksia tehdään valmiista maalauksesta kolmesta pylvästä alkaen viittäkymmentä pylvästä kohti, mutta vähintään kolmesta pylvästä (kuva 14). Jokainen mitaus on kolmen mittauksen keskiarvo.
