# **Siltojen rakentamisen ja korjaamisen seuranta**

## **Seurantaraportti, osa 1**

**Tiehallinnon selvityksiä 7/2001**

Tässä julkaisussa (osa 1) on käsitelty Tielaitoksen siltojen seurantaan ja korjaamiseen liittyen seuraavia osa-alueita:

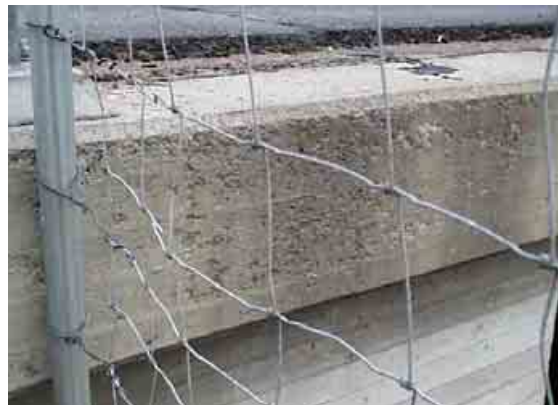
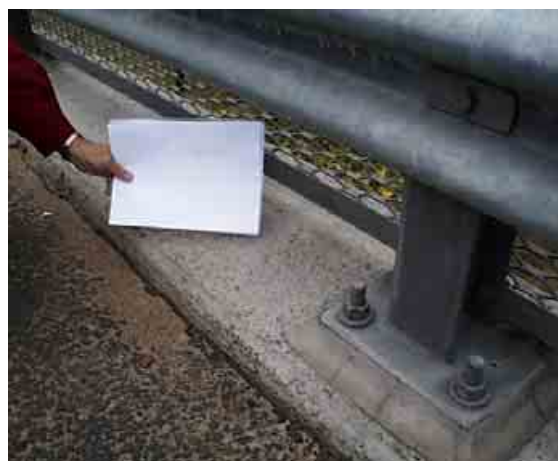
| Tarkastuksen tulokset<br><br>Aineella oli impregnoitu siltojen siipimuurit ja reunapalkit 24.5.1994.<br><br>Silmämääräisessä tarkastuksessa todettiin, että pohjoispuolen sillan reunapalkkien vaakapinnoissa oli havaittavissa pistemäistä rapautumista (0- 6 mm). Siipimuureissa ei ollut havaittavissa rapautumista. Etelänpuolen sillan reunapalkeissa ja siipimuureissa ei ollut huomautettavaa. | | | |

Kuva 2.2 Mäntymäen pohjoispuolen alikulkukäytävän reunapalkki.

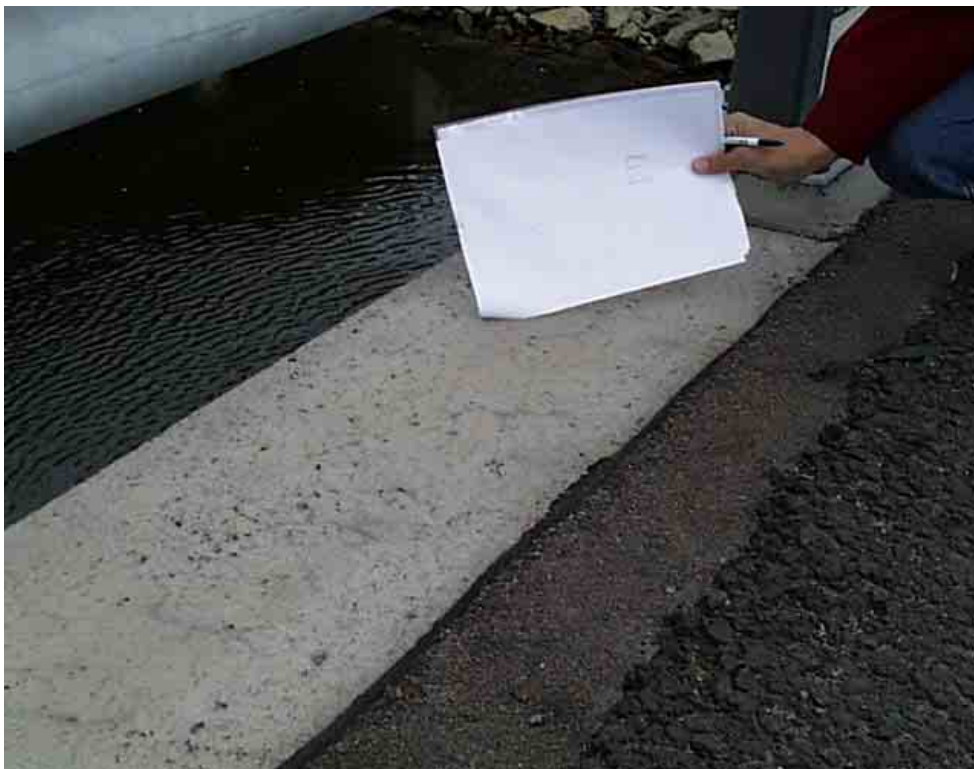
| Silmämääräisessä tarkastuksessa todettiin, että vasemmanpuoleisen sillan käsittelemättömässä reunapalkissa ei ollut rapautumisen merkkejä, mutta käsitellyn reunapalkin vaakapinnalla oli selvästi nähtävää pistemäistä rapautumista. Oikeanpuoleisen sillan pohjoispuolen reunapalkissa oli nähtävillä pintasäröilyä sekä vaaka- että pystypinnoissa. Eteläpuolen reunapalkissa oli rapautumista pystypinnassa. | | | |

Kuva 2.9 Salminlahden sillan reunapalkki.

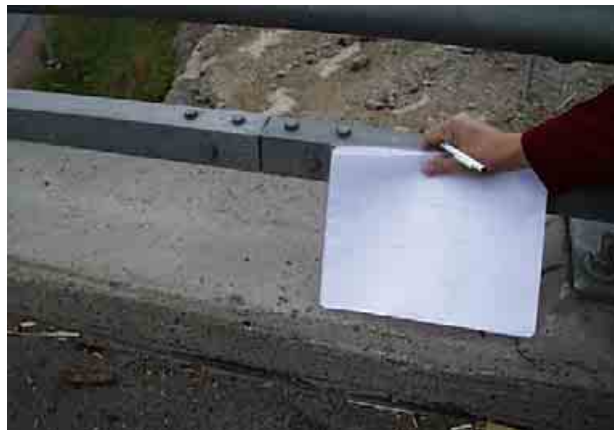
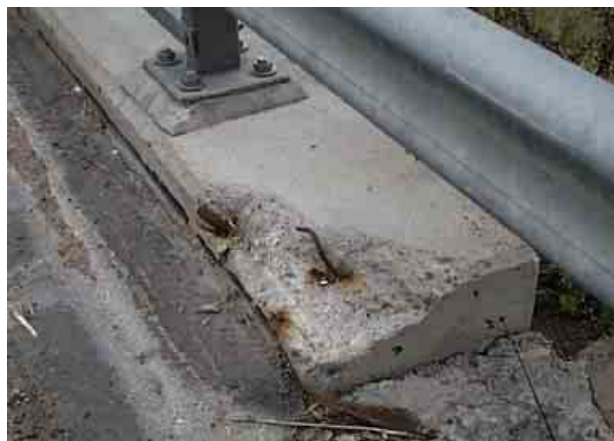
| Silmämääräisessä tarkastuksessa todettiin, että oikeanpuolen reunapalkissa ei ollut havaittavissa rapautumista. Vasemmanpuolen reunapalkissa oli pistemäistä rapautumista siellä täällä. | | | |

Kuva 2.10 Summan risteyssillan reunapalkki.

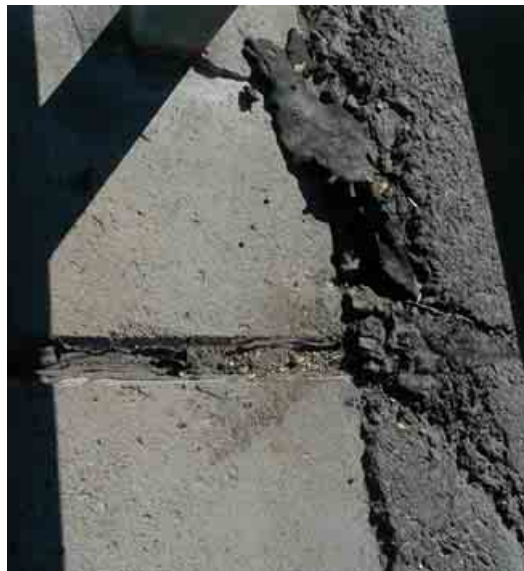
- Asfaltti on rikki molemmilla maatuilla (kuva 3.3). Rikkinäisten alueitten leveydet ovat 0,9 m ja 8,5 m sekä molempien alueiden pituus n. 0,13 m. Asfaltin halkeamat ovat molemmilla maatuilla noin 0,4 m päässä päätypalkin ja penkereen rajakohdasta.
- Asfalttiin ei ole tehty saumauksia. Asfalttia on paikattu noin 2 m matkalla molemmilla maatuilla.
- Reunapalkin saumauksista toisen maantuen saumat ovat ehjät ja toisen vuotavat (kuva 3.4).

*Kuva 3.4 Reunapalkin sauma. Saumasmassa on ehjää, mutta irti toisesta betonipinnasta.*

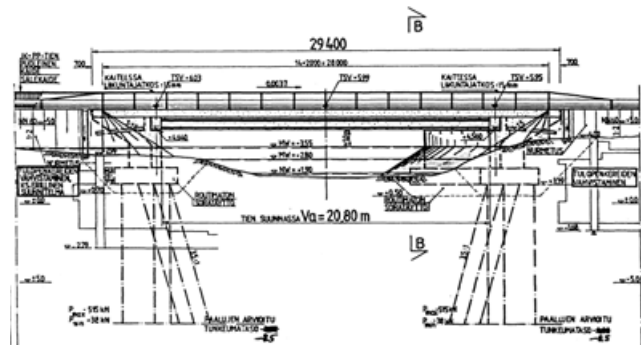
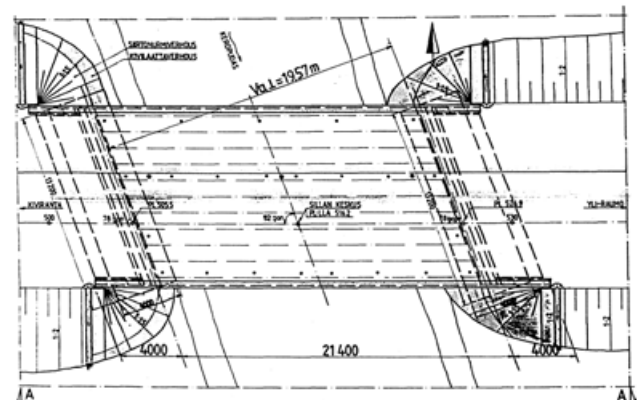
- Asfaltissa on liikuntasaumat; saumanauha on auki toisella maatuella.
- Reunapalkkien saumat ovat suojatut ja niitä ei ole tarkastettu.
- Siipimuureissa ei ole merkittäviä halkeamia. Etumuureissa oli 1-2 hiushalkeamaa alhaalta ylös asti.
- Kaidelinjat ovat kaareutuneet. Kaareutuman suuruus on kumilevy-laakerien muodonmuutosten perusteella n. 4 mm.

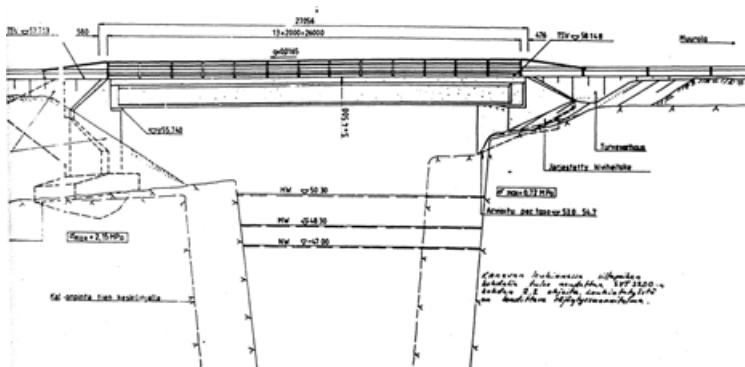
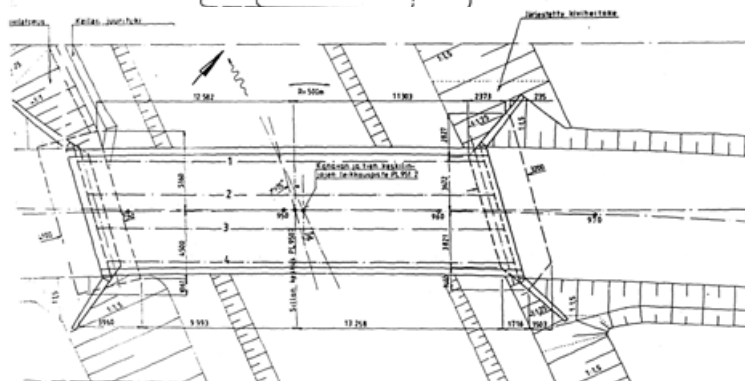
- Asfaltissa on liikuntasaumat; saumanauha on hieman auki toisella maatuella.
- Reunapalkkien saumaukset ovat suojatut ja niitä ei ole tarkastettu.
- Siipimuureissa ei ole merkittäviä halkeamia.
- Kaidelinjojen kaareutumista ei ole arvioitu, koska tien linjaus on tassaossa kaareva ja kaide loppuu siipimuuriin.

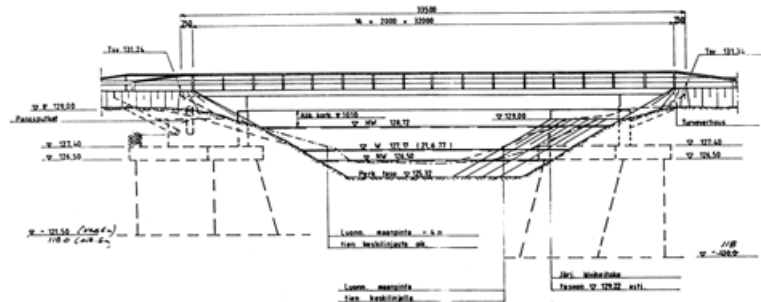
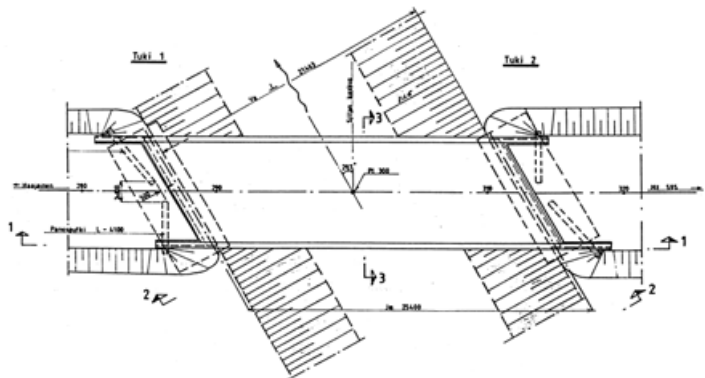
- Asfaltissa ei ole liikuntasaumoja.
- Reunapalkin ja asfaltin väliset bitumisaumat puuttuvat.
- Siipimuureissa ei ole merkittäviä halkeamia.
- Kaidelinjat eivät ole kaareutuneet.
- Liikerajaajien kuntoa ei ole tarkastettu.

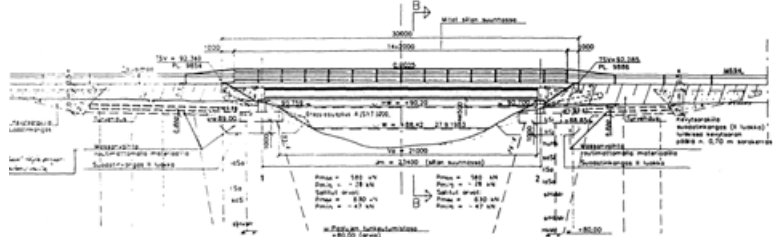
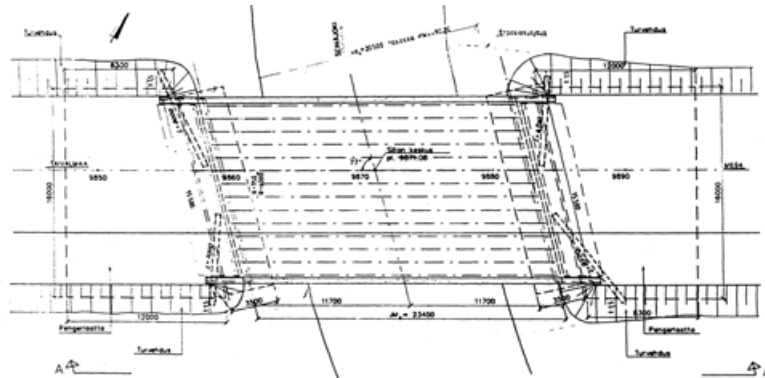
- Asfaltissa on liikuntasaumat. Saumausaine on ehjää, mutta asfaltissa on verkkohalkeamia penkereen puolella.
- Kaidelinjat eivät ole kaareutuneet.
- Liikeraajaajat ovat ehjät.

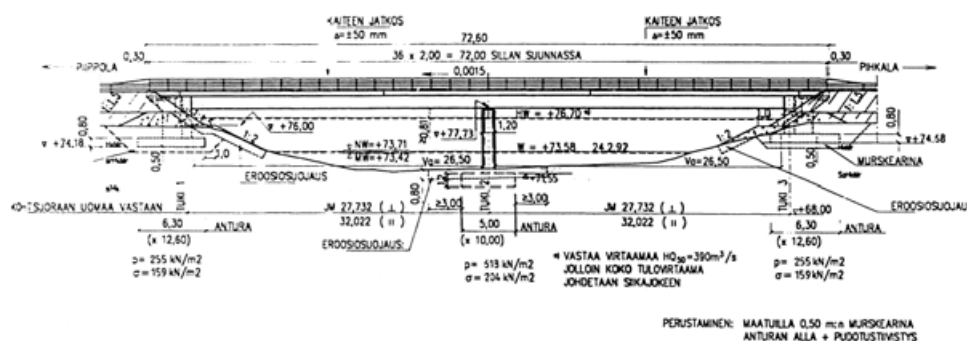
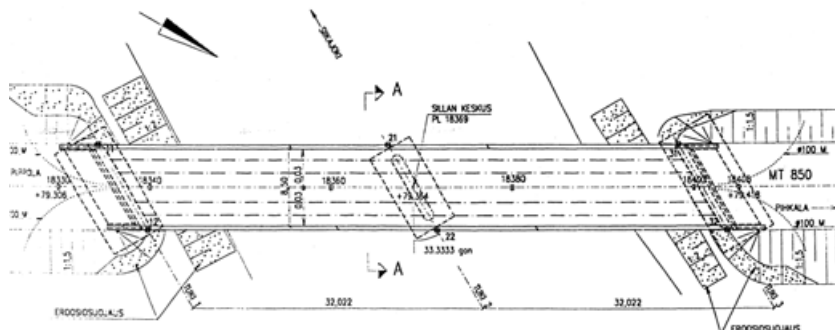
- Asfaltissa on liikuntasaumat; saumaussmassa on vioittunut.
- Reunapalkkien saumat ovat ehjät.
- Siipimuureissa ei ole merkittäviä halkeamia.
- Kaidelinjat eivät ole kaareutuneet.

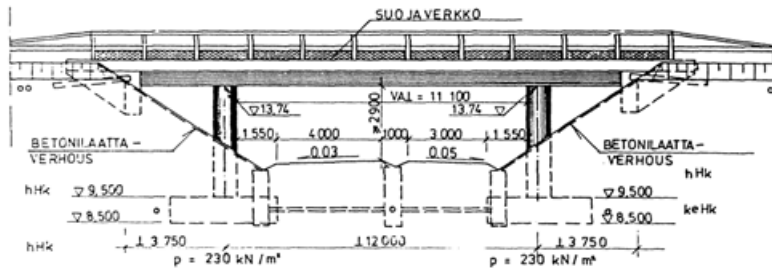
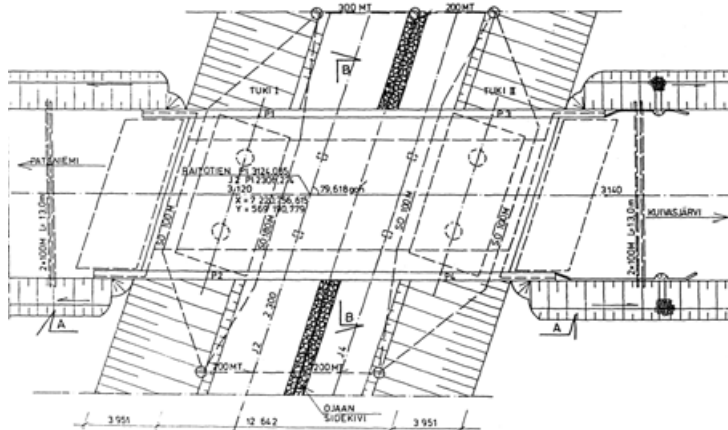
- Asfaltissa on halkeamia toisen liikuntasauman kohdalla.
- Siipimuureissa ei ole merkittäviä halkeamia.
- Toinen kaidelinja on kaareutunut n. 2 mm/m.
- Pilarit eivät ole kallistuneet.
- Pilarin päissä ei ole vaurioita.

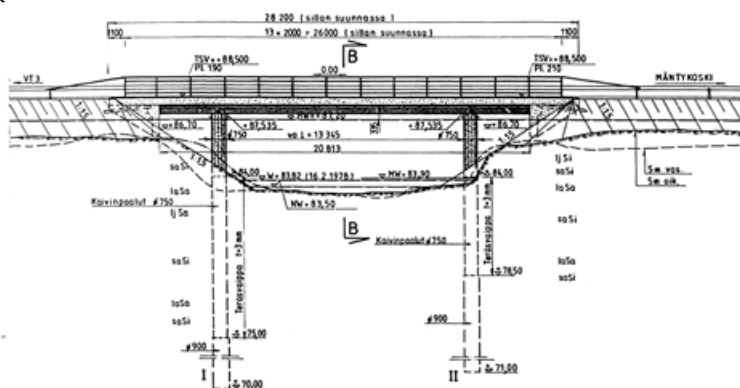
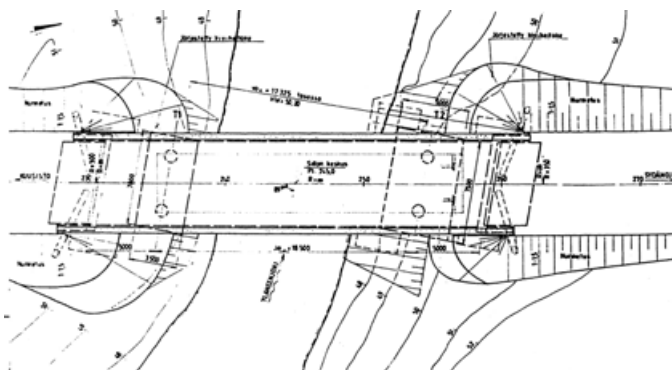
- Asfaltissa on liikuntasaumat. Sauma on 3-4 mm auki sillan molemmissa päissä.
- Asfaltti on ehjää kannen päissä.
- Siipimuureissa ei ole merkittäviä halkeamia.
- Pilarit eivät ole kallistuneet.
- Pilareiden päiden vauriot eivät olleet näkyvissä teräsvaipan johdosta.
- Kaidelinjat eivät ole kaareutuneet.

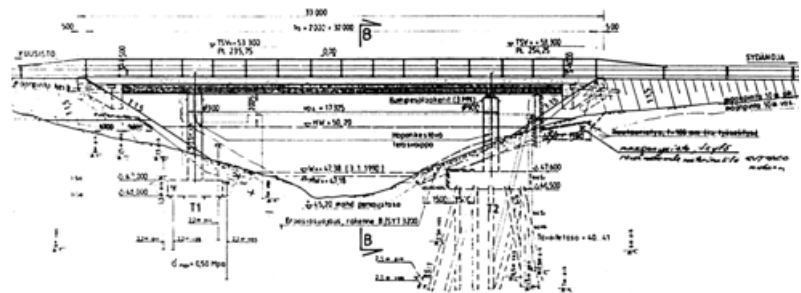
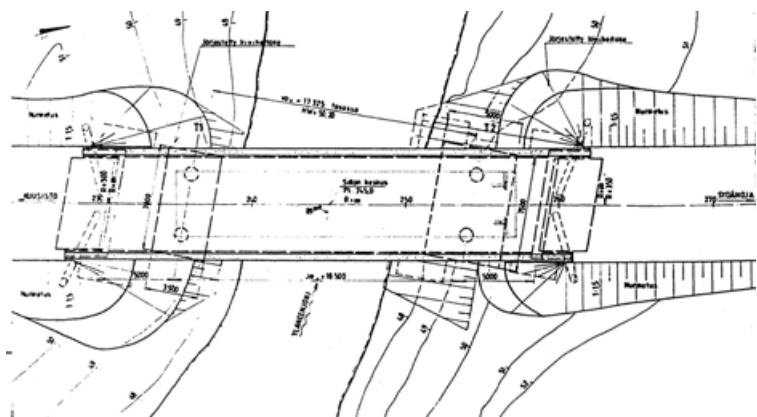
- Asfaltissa on halkeamia kannen päissä.
- Siipimuureissa ei ole merkittäviä halkeamia.
- Pilarit eivät ole kallistuneet.
- Pilareiden päissä ei ole vaurioita.
- Kaidelinjat eivät ole kaareutuneet.

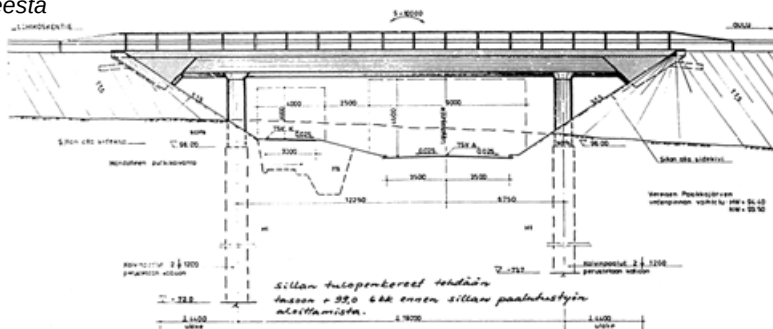
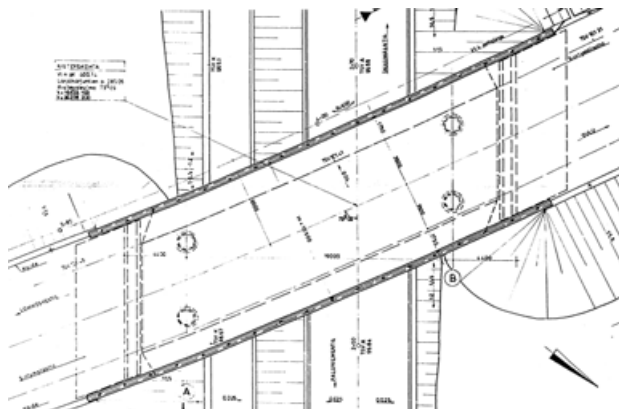
- Asfaltissa on halkeamia kannen päissä.
- Siipimuureissa ei ole merkittäviä halkeamia.
- Pilarit eivät ole kallistuneet.
- Pilareiden päissä ei ole vaurioita.
- Kaidelinjat eivät ole kaareutuneet.

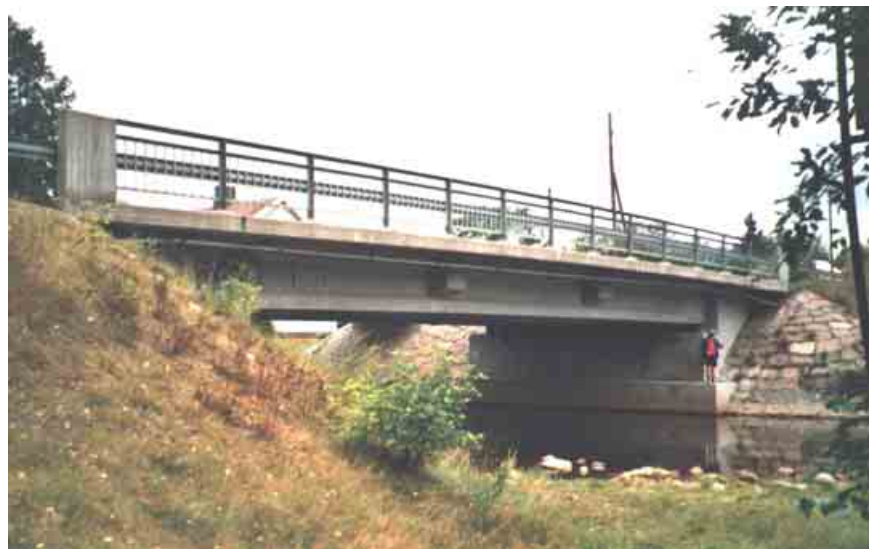
Kuva 5.2 Mullinkosken silta.

Silta on pinnoitettu sementtipohjaisella suojapinnoitteella (Thoroseal 200), joten levyliimausten kiinnipysyvyyttä ei voinut tutkia vasaralla koputtelemalla pinnoitteen halkeilu- ja irtoamisvaaran takia. Mutta koska muutenkin hyvä pinnoite oli virheetön ja halkeilematon levyjenkin kohdalla, voidaan todeta, että teräslevyt ovat hyvin kiinni ja ainakin siltä osin täyttävät tarkoituksensa.

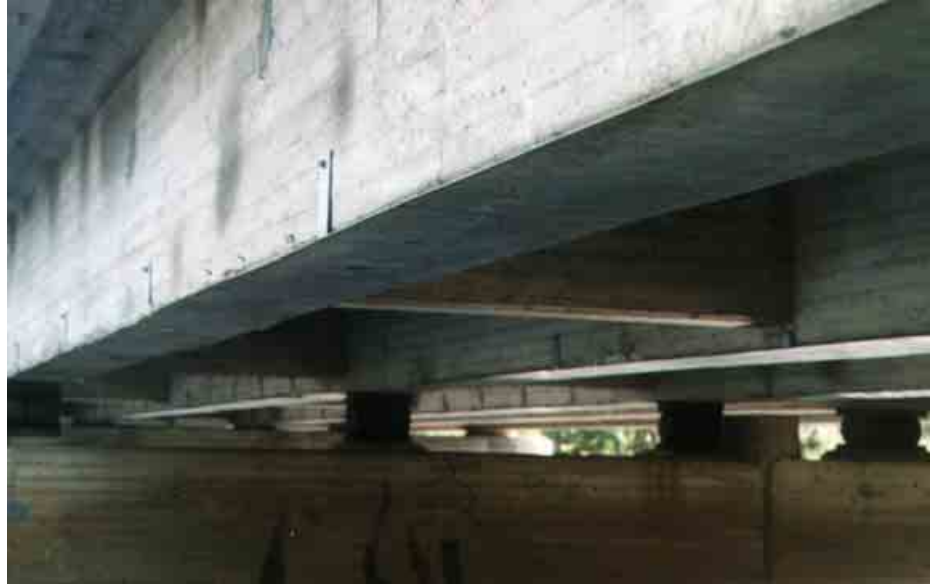
*Kuva 5.4a Kuivajoen sillan palkistoa.*

| <p>Talvella 1997 liimausten kiinnipysyminen tarkastettiin vasaralla koputteleamalla. Tarkastuksessa löytyi kopokohtia, jotka urakoitsija korjasi takuutyönä kesällä 1998. Kevättalvella 1999 tarkastettiin takuukorjauksen onnistuminen ja todettiin työn onnistuneen pääosin, mutta kaksi kämmenen kokoista kopoa löytyi vielä. Tällöin päätettiin selvittää irtoamisen syitä poraamalla rakenteesta teräslevyn läpi näytteitä.</p> <p>Kesällä 1999 tarkastettiin sillan Kemin puoleinen pää ja vasaroimalla havaittiin keskimmäisen palkin reuna-aukossa kaksi noin 0,2 x 0,2 m:n kopokohtaa ja reunimmaisessa palkissa yksi kohta. Lisäksi teräslevyissä todettiin olevan pohjoisessa reuna-aukossa kupruja kaikissa kolmessa palkissa – levyt olivat taittuneet asennusvaiheessa. Liimatut levyt ovat palkkeja leveämmät, mikä ei ole hyvä ratkaisu, sillä levyjen reunat olivat ruosteessa ja niiden päälle oli jätetty rumasti sulkuainetta. Levyissä oli myös töherryksiä ja ruostuvia injektointinippoja.</p> <p>Poranäytetutkimusten perusteella betonissa, liimassa ja niiden välisessä saumassa ei ollut irtoamiseen viittaavaa syytä. Vauriot näyttäisivät keskittyvän liimauksen ja teräslevyn väliseen saumaan. Yhdessä näytteessä injektointiaineen pintaan irronnut sinkkikerros antaa viitteitä, että sinkkikerroksen, liiman ja teräslevyn välisessä rajapinnassa on ollut puutteita.</p> | | | |

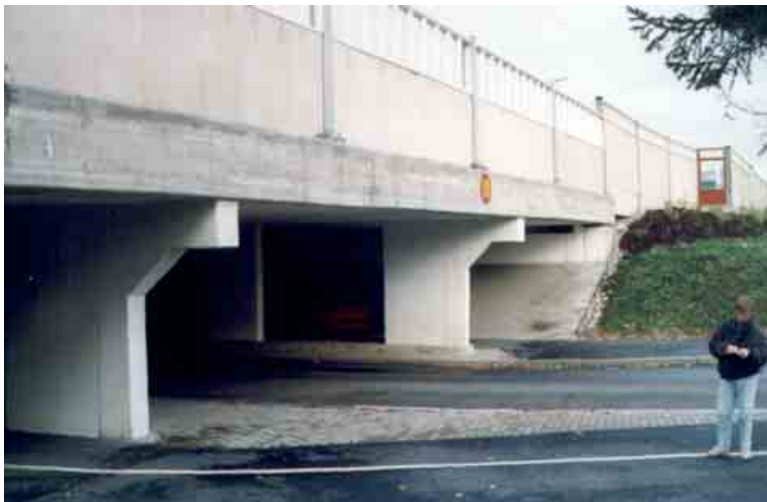
Kuva 7.2 Levennysosa

Kannen alapinta on maalattu vaalealla värillä. Mahdolliset hiushalkeamat ovat silloittuneet. Saumat eivät ole vuotaneet. Melukaiteen kannatinpalkki on halkeillut 0,5 metrin välein koko pituudeltaan.

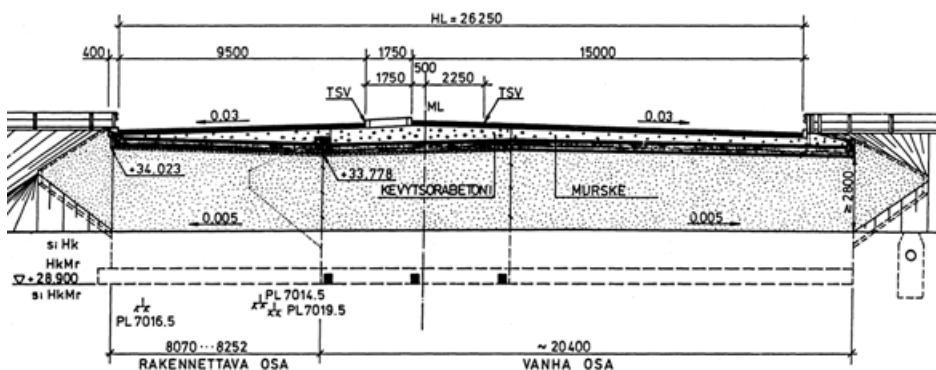
Kuva 7.6 Poikkileikkaus.

Uuden ja vanhan osan välisessä saumassa uretaanimassan ja betonin välillä on paikoin rakoja. Sauma muutoin on kunnossa. Halkeilua ei näy-  
tä olevan.

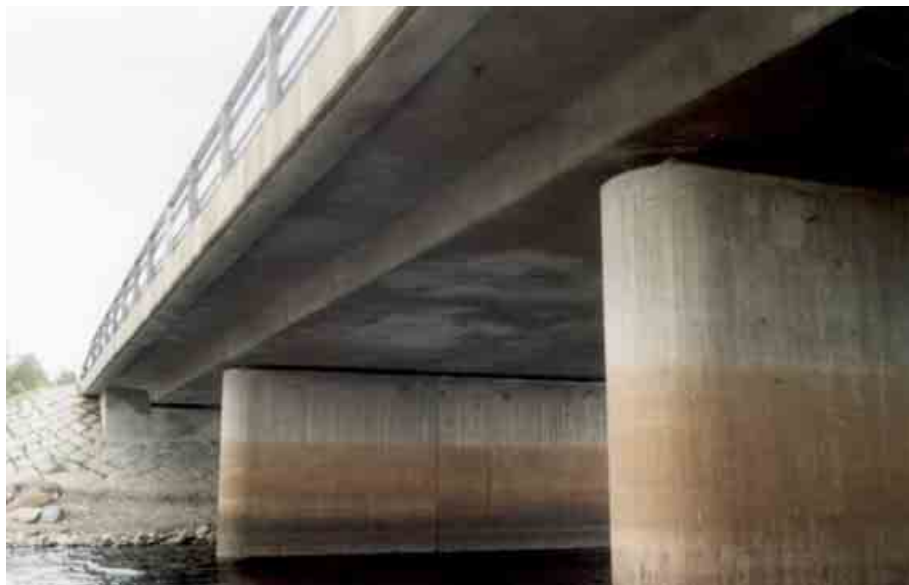
Kuva 7.8 Levennysosa.

Sekä vanha että uusi osa (laatan alapinta) on ruiskubetonoitu. Halkeamia ei ole näkyvissä kummassakaan laatan osassa. Vesivuotoja ei ole nähtävissä.

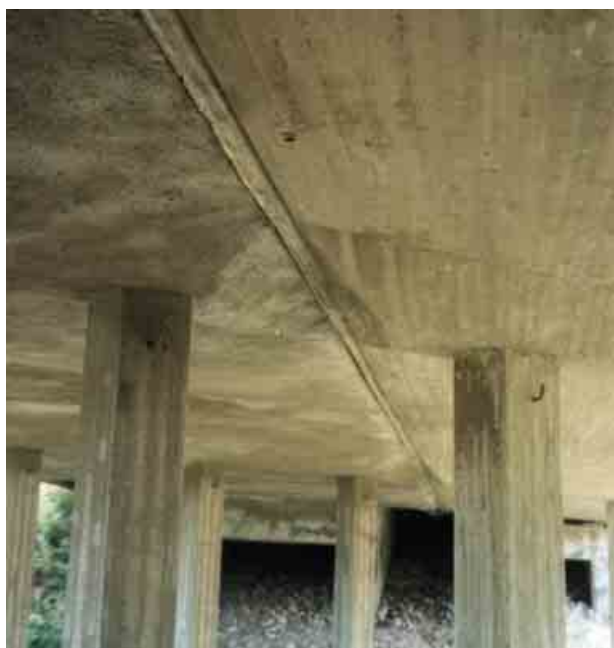
Kuva 7.10 Levennyksen sauma.

Vanhan maatuen etumuurissa on yksi vuotava halkeama. Kannen saumassa on pientä vuotoa.

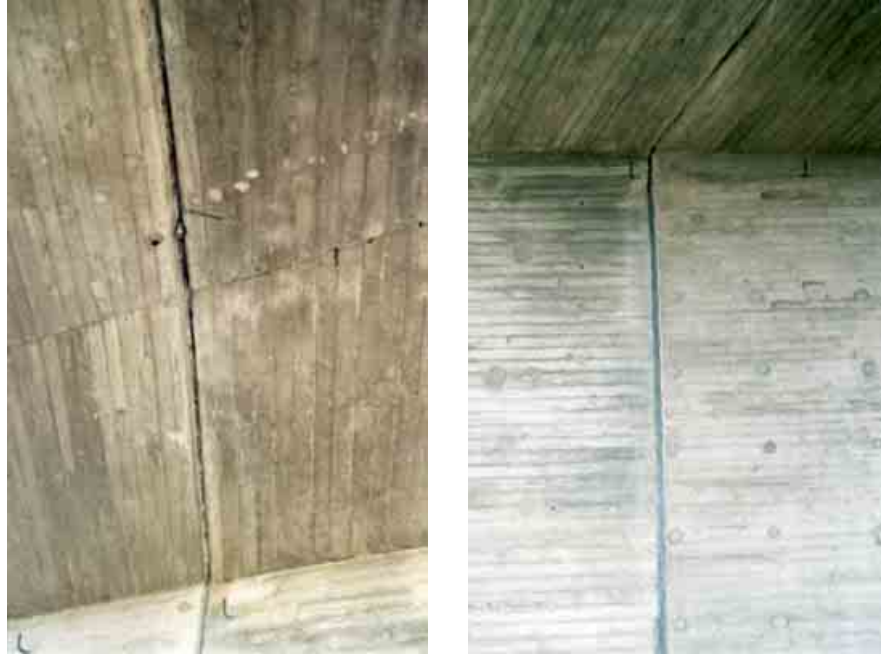
Kuva 7.14 Kansilaatan ja kehäjalan saumat.

Kehän jalkaan ei ole tullut näkyviä halkeamia. Kehäjalkojen välinen elastinen saumausmassa on hyväkuntoinen.

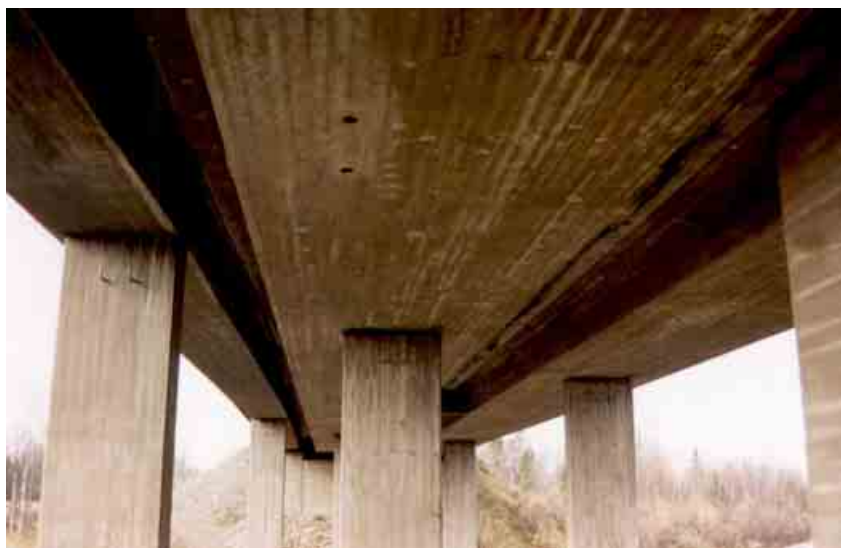
Kuva 7.16 Levennysosa (vasemmalla).

Kotelopalkkisillan sauma on vuotanut ilmeisesti joskus; ei kuitenkaan vuoda enää. Koko kannen osalle on laitettu polyuretaanieriste sillan levennämisen jälkeen. Sillan levennysosan ja kotelopalkin välinen sauma ei vuoda. Levennysosan maatuen ja alkuperäisen maatuen välissä ei ole rakoilua.

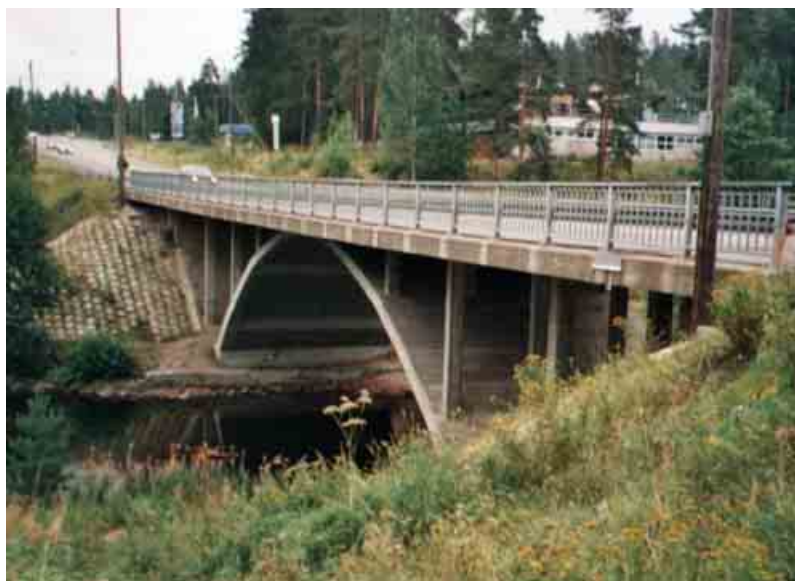
Kuva 7.19 Levennysosa.

Sillan kannessa ei havaittu halkeilua eikä vuotoja. Levennys on onnistunut.

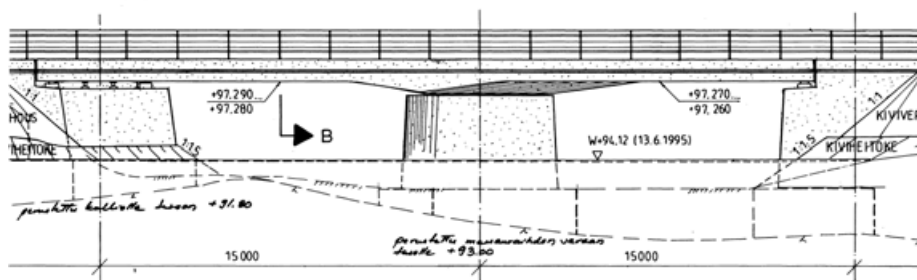
Kuva 7.21 Sivukuva.

Vanhassa rakenteessa on poikittaisia taivutushalkeamia. Levennysosien alapinnoissa on kutistumishalkeamia 1-2 metrin välein, koko 0,1 mm. Välituen kohdalla on molemminpuolin kaksi työn aikana injektoitua halkeamaa. Reunapalkkien yläpinnoissa on halkeamia koko matkalta keskittyen välituen alueelle n. 0,4-1,2 metrin välein, koko 0,1-0,2 mm. Maatukien reunapalkeissa on havaittavissa alkavaa suolan aiheuttamaa rapautumaa.

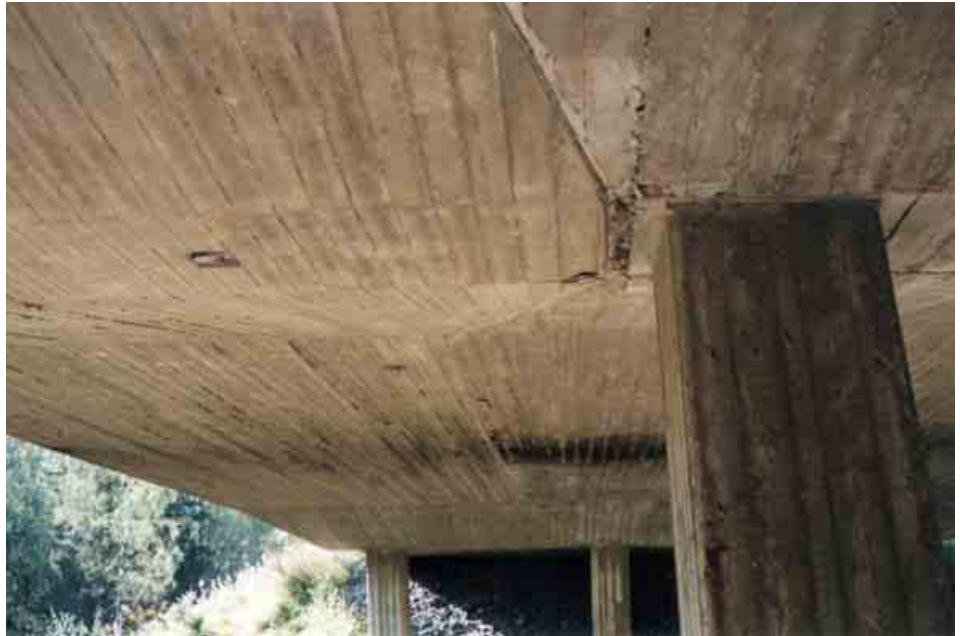
Kuva 7.24 Levennyksen sauma.

Molemmat laattaosat ovat hyväkuntoisia. Niissä ei ole silminnähtäviä halkeamia. Saumoissa ei ole ollut vesivuotoja.

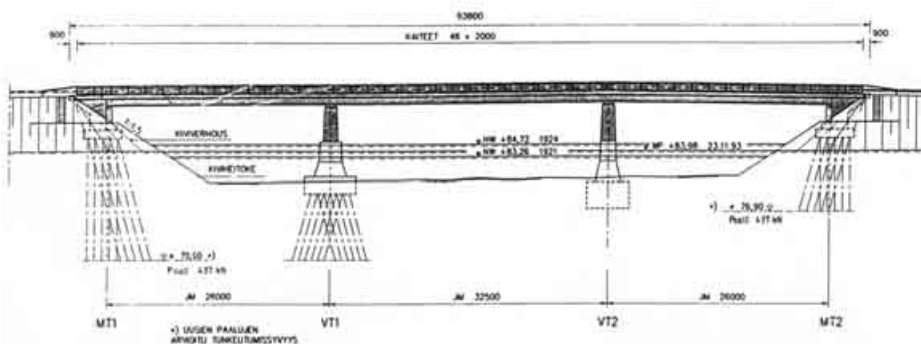
Kuva 7.26 Sivukuva.

Ulokkeissa on molemmin puolin poikittaisia halkeamia 0,3-1,0 metrin välein. Reunimmaisten palkkien välikaistalla laatta on halkeillut 1,0-1,5 metrin välein. Itäpäässä liikuntasauma on auki. Länsipäässä massaliikuntasaumassa on poikittaisia halkeamia koko sillan leveydellä.

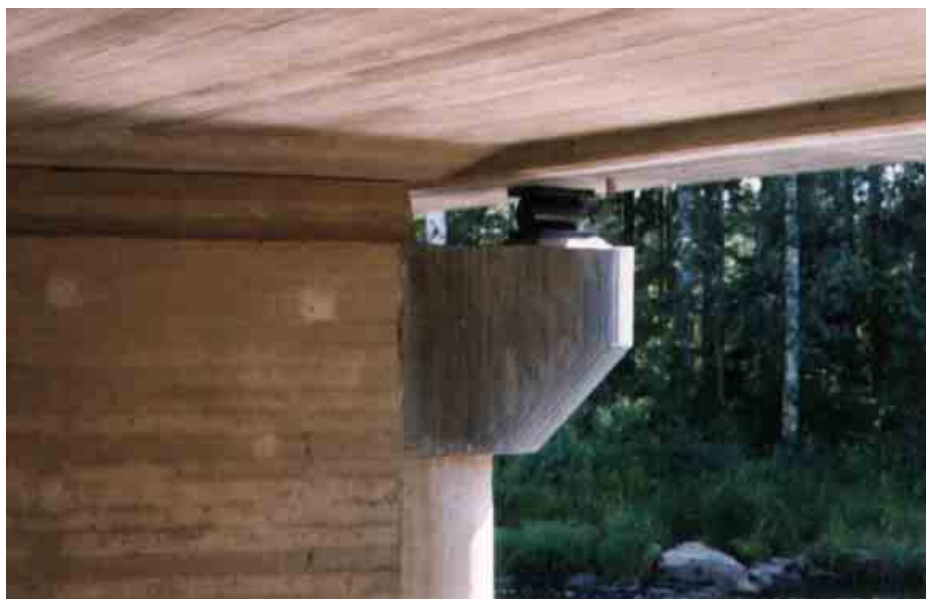
Kuva 7.29 Levennysosa.

Levennetty osa on läpihalkeillut kutistumasta johtuen 0,5-1,0 m välein. Halkeamat ovat pieniä, niissä on ollut kalkkivuotoa ja ne ovat tukkeutuneet. Levennettyjen osien ja vanhan laatan välissä ei ole pituussuuntaista halkeamaa. Vanhan laatan alapinta on kuiva ja hyväkuntoinen eikä siinä ole halkeamia. Kannen päissä on 20-30 mm kumibitumisaumat. Levennetyn osan kaikille tuille on asennettu rullalaakerit.

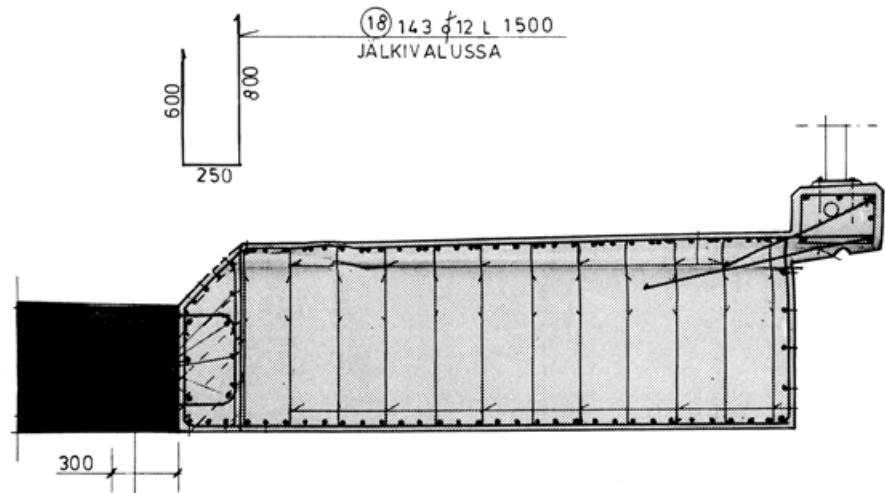
Kuva 7.40 Levennyksen raudoitus.

Vanhan laattasilan puolella ei ole poikittaista halkeilua (levitysosien kuormittavasta vaikutuksesta). Ainoat näkyvät halkeamat ovat ilmeisesti vanhoja laatan reunassa (vanhan sillan vaurioita ei korjattu levityksen yhteydessä). Sillan levitysosalla ei ole kutistumishalkeilua. Jälkivalukaista on kunnossa, vesivuotoa saumassa ei ole. Sivusiirtymää (maatuen ja kannen siipimuurin välillä) ei ole.

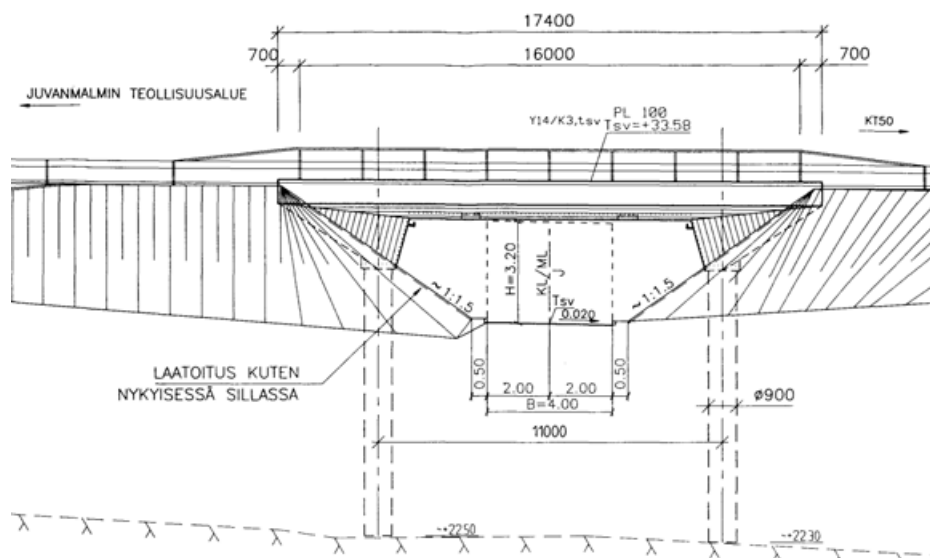
Kuva 7.42 Sivukuva.

Sillan kansilaatan alapinnassa saumasta alkavat poikittaiset 1,5- 2 m pituiset 0,2-halkeamat 1/4 pisteissä. Reunimmaisat halkeamat ovat n.30 asteen kulmassa. Saumat tai halkeamat eivät ole vuotaneet.

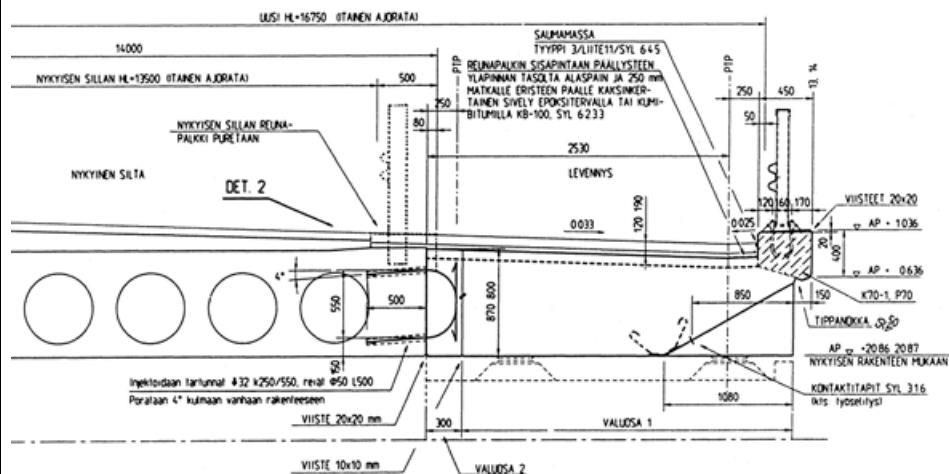
*Kuva 7.44 Levennyksen detalji.*

Vanha kansiosien välinen sauma ei vuoda. Levennysosan saumassa tai sen vieressä ei havaittu vuotoja eikä halkeilua. Levennysosan reunapalkissa on vaakasuuntainen vuotava halkeama. Laakeritasolle tulee vettä, joka valuu tippuputkesta ulos.

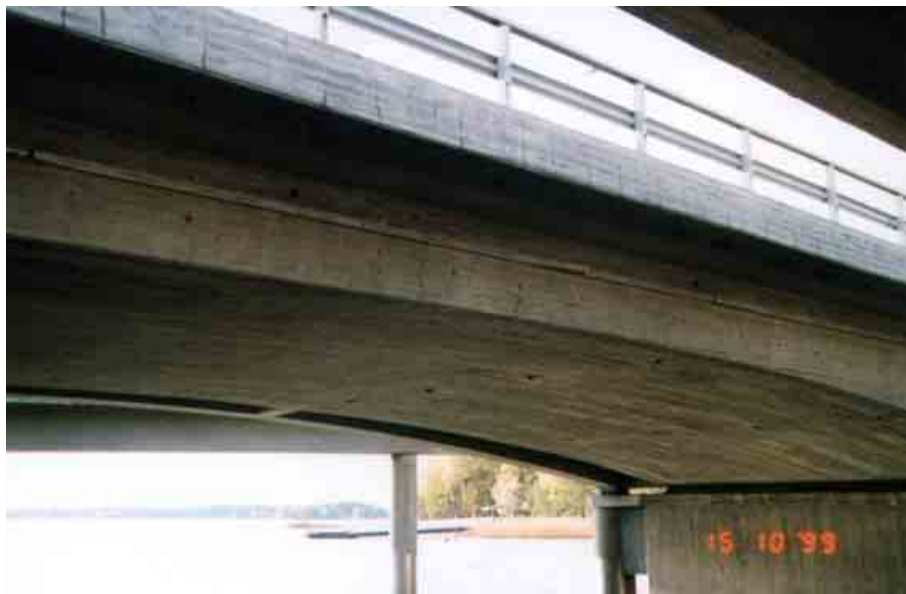
Kuva 7.46 Eteläisen sillan levennysosa.

Tutkittavia asioita ei voitu havaita silmämääräisesti. Tarvitaan apuvälineitä. Havaittiin, että eteläisen sillan vanhan osan reunajännteet ovat halkeilleet n. 200 mm välein. Halkeamat ulottuvat 600-800 mm uumaan. Pohjoinen silta vaikutti ehjältä. Molempien siltojen uudet reunapalkit ovat halkeilleet tiheästi (erikoisluja betoni K70). Edellämainitut halkeamat eivät johdu levennyksestä. Silloille tulee tehdä erikoistarkastus.

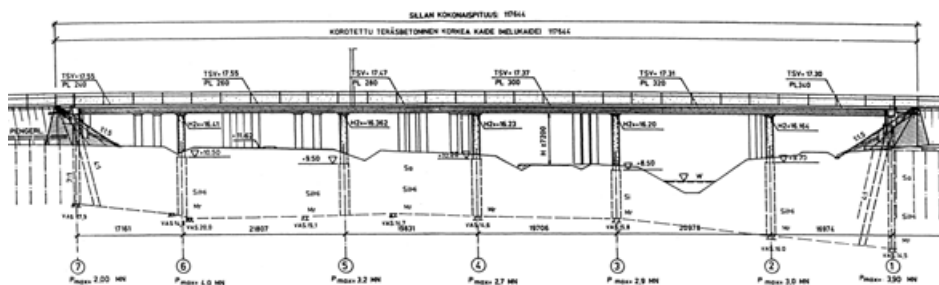
Kuva 7.49 Sivukuva.

Saumaan on jäänyt etenkin tukialueille todennäköisesti työvaiheen aikaisia vuotojälkiä. Eristys lienee ehjä. Liikuntasauma näytti olevan kohdallaan. Kumit on jätetty ylipitkiksi. Sillan levitysosan kutistuma aiheuttaa kanteen vaakasuuntaista käyritystä. Siirtymiä ei kuitenkaan voitu havaita, koska tuet ovat joustavia pinnatukia, jotka siirtyvät kannen mukana. Sillassa ei havaittu merkittäviä halkeamia.
