# **Siltojen rakentamisen ja korjaamisen seuranta**

**Seurantaraportti, osa 2**

**Tiehallinnon selvityksiä 3/2003**

**Tiehallinto**

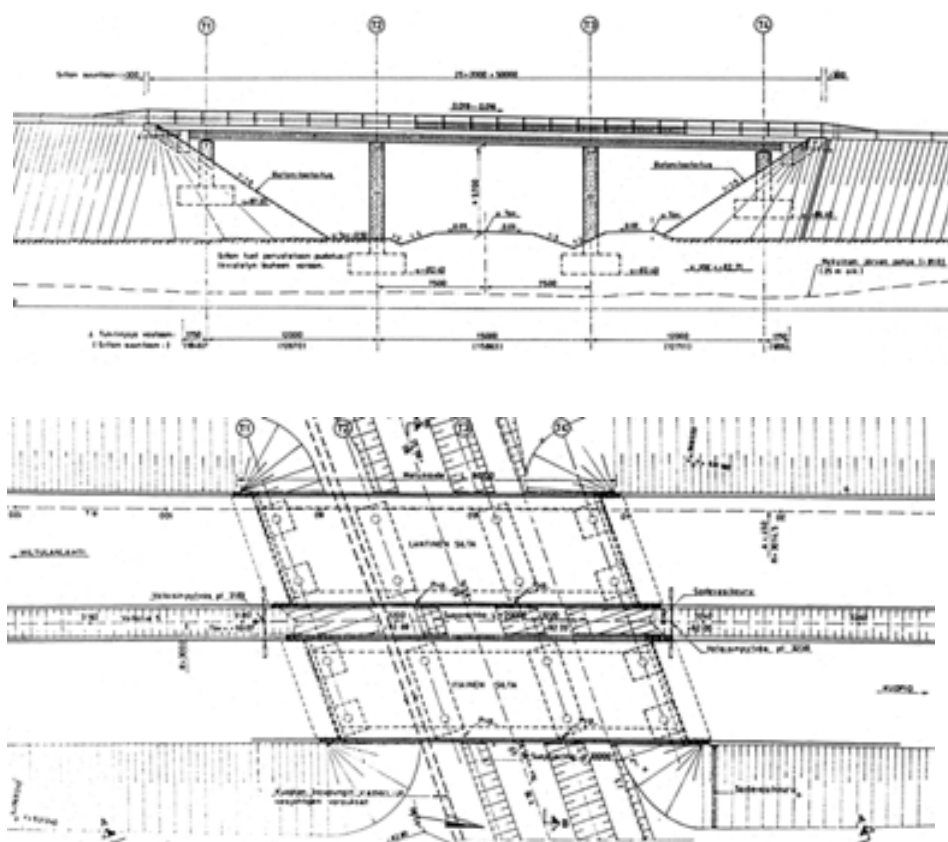
Itäisen sillan päätytukien laakereissa (2 kpl tukea kohden) on sivusiirtymä samaan suuntaan; 12 mm ja 15 mm vasemmassa maatuessa sekä 2 mm ja 15 mm oikeassa maatuessa. Sivusiirtymän suunnan perusteella päätytuet ovat siirtyneet vierekkäisestä sillasta poispäin tai päällysrakenne on siirtynyt vierekkäistä siltaa kohden.

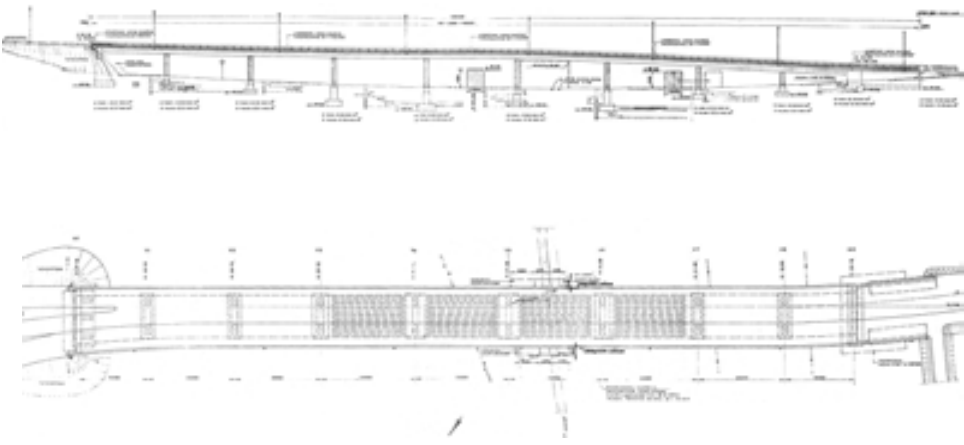
| <p>Lisätiedot kohteesta</p> <p>Välituet V4 ja V5 on ovat jäykästi kiinni päällysrakenteessa, muilla tuilla on kumilevylaakerit.</p> | | |
| <p>Tarkastuksen tulokset</p> <p>Maatukien laakerit ovat liukuneet pois alustavalun päältä sillan poikkisuunnassa muutaman sentin. Vasemmassa maatuessa on 4 kpl ja oikeassa 3 kpl kumilevylaakereita. Näissä tuissa laakereiden sivusiirtymät ovat 5 mm ja 15 mm vastaavasti.</p> | | |

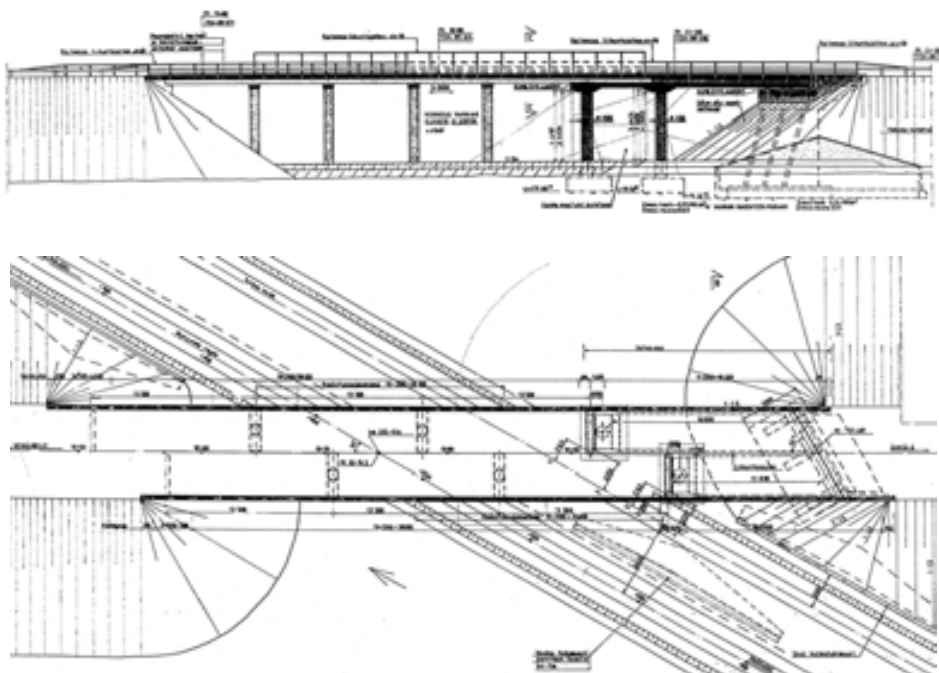
Suunnitelman mukaan siltaan on lisätty jälkikäteen aukko oikeaan päähän.

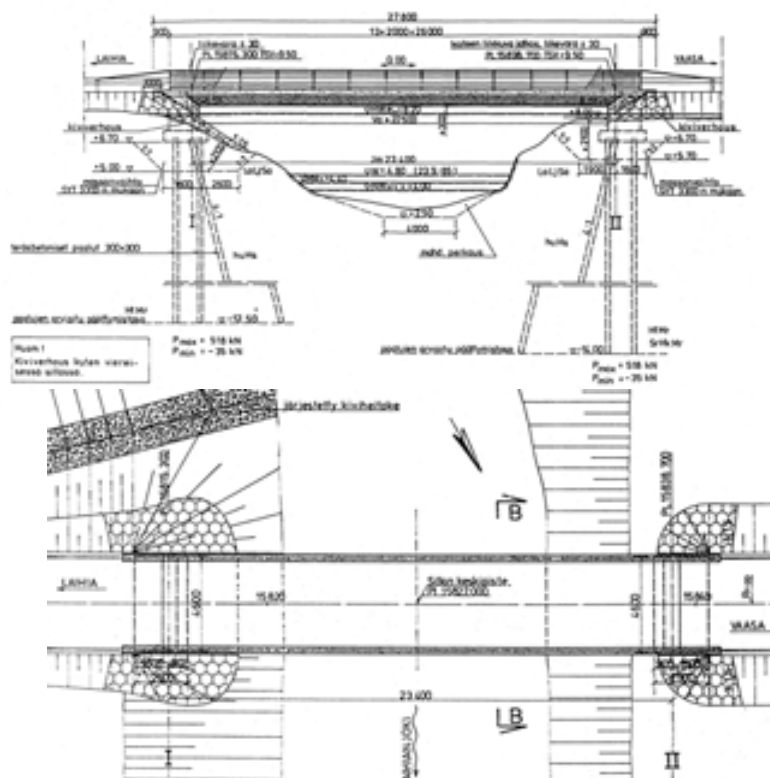
Vasemman maatuen kumilevyalaakereissa (4 kpl) on sillan pituussuuntaiset siirtymät -12 mm, -2 mm, -9 mm ja -4 mm. Oikean puoleisen maatuen kumilevyalaakereissa (4 kpl) on siirtymät 15 mm, 10 mm, 5 mm ja 8 mm.

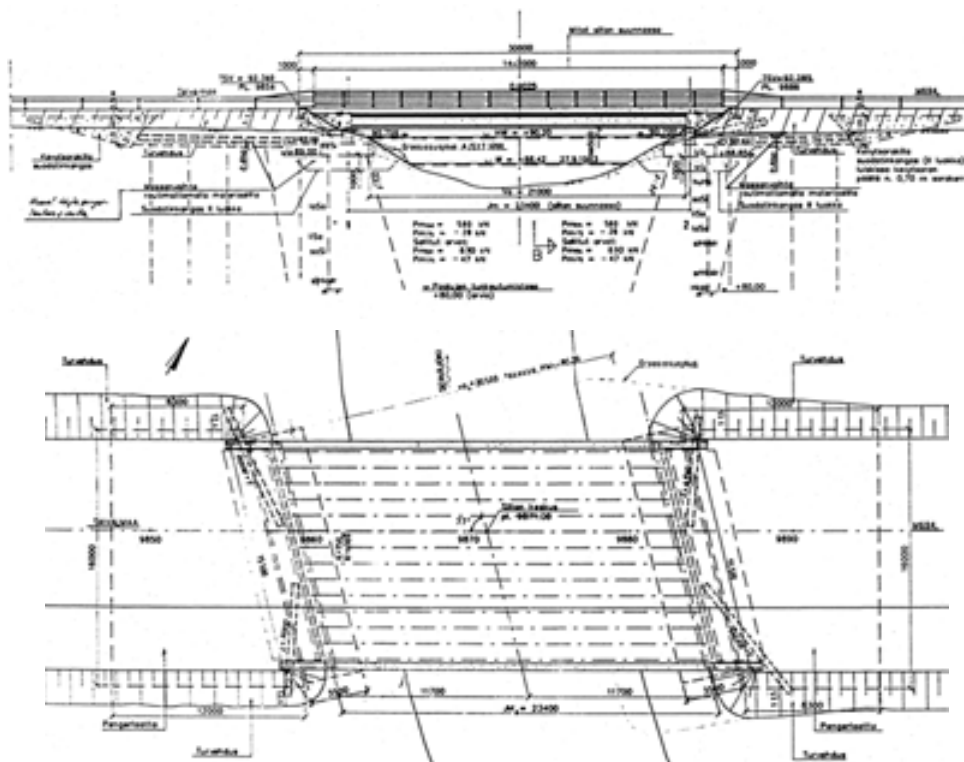
Molemmilla tuilla on 14 kumilevy-laakera. Vasemman puoleisen tuen laakereista yksi on irti päällysrakenteesta noin 2 mm. Tällä tuella lisäksi kuusi muuta laakera on irti päällysrakenteesta noin 1 mm.

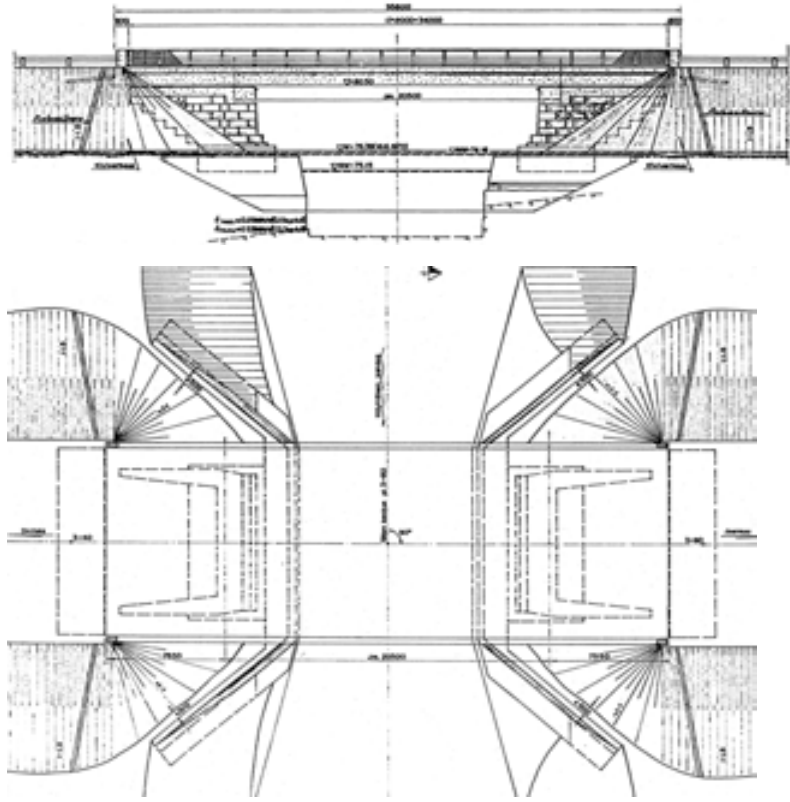
| <p>Kumilevylaakereiden koko on 450 x 350 x 63 mm<sup>3</sup> ja niitä on molemmilla tuilla 6 kpl. Laakerien kumi on halkeillut.</p> | | |

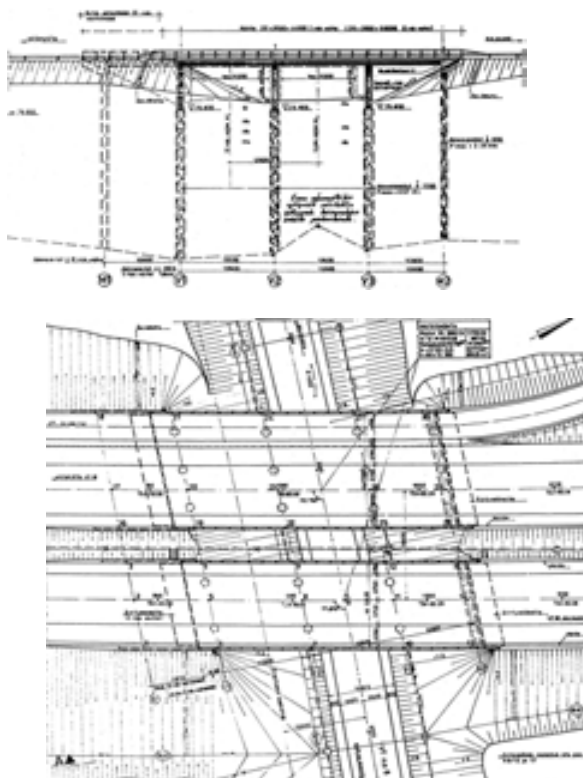
Itäisen ja läntisen sillan oikean puoleisilla maatuilla on kumilevylaakerit. Itäisen sillan (tasokuvassa alempana) oikean puoleisen maatuen laake-reissa (2 kpl) on sivusiirtymä 12 mm.

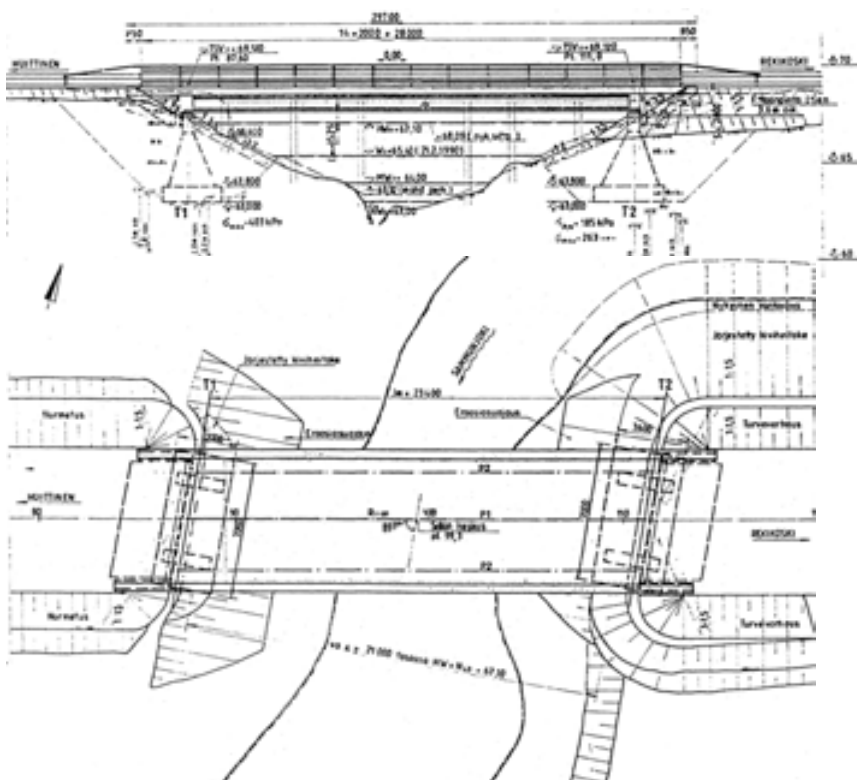
Kummallakin tuella on 6 kumilevylaakeria. Yhdessä oikean puoleisen maatuen laakereista on sivusiirtymä 4 mm. Sillan muissa laakereissa ei ole sivusiirtymää. Kumi on pursuillut 3 laakerista kummallakin maatuella.

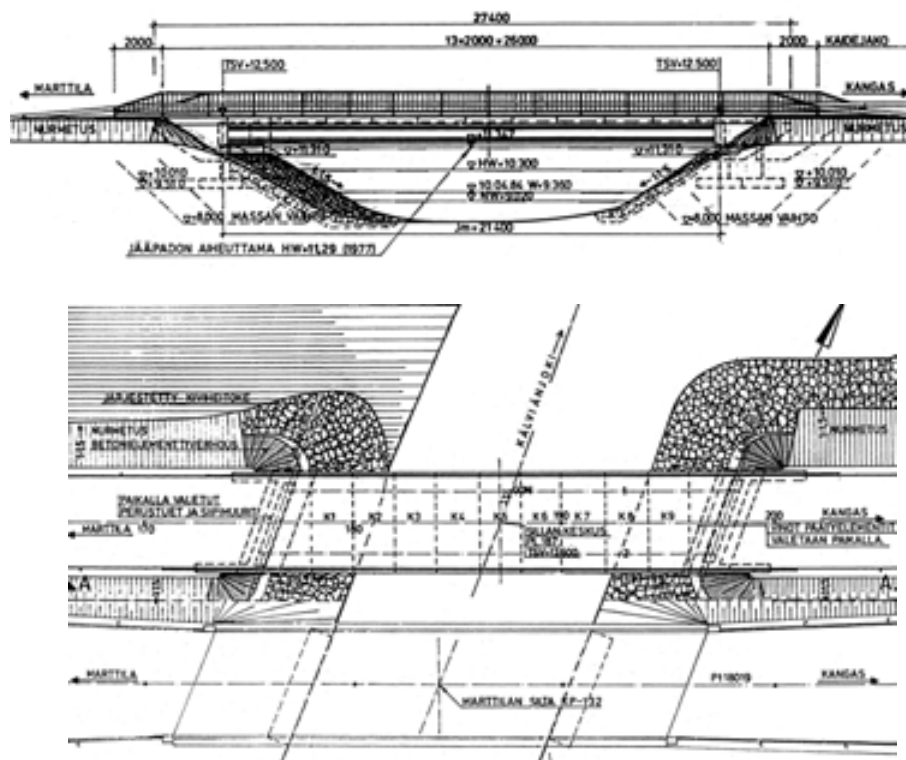
Molemmilla tuilla on kaksi kumilevylaakeria. Laakerien muodonmuutosten perusteella päällysrakenne on "pyörinyt" vaakatasossa sillan keskuksen ympäri. Sillan päädyt ovat "pengerpusku" tyyppiä. Laakerien muodonmuutokset ovat lämpötilaan nähden oikeaan suuntaan, mutta liian suuria; -15 mm ja -4 mm sillan pituus- ja poikkisuuntaan vasemmassa maatuessa, sekä n. 12 mm ja n. 14 mm sillan pituus- ja poikkisuuntaan oikeassa maatuessa. Sillan liikepituuden perusteella maksimi siirtymä on n. 2 mm. Kumi on pursuillut kaikissa laakereissa.

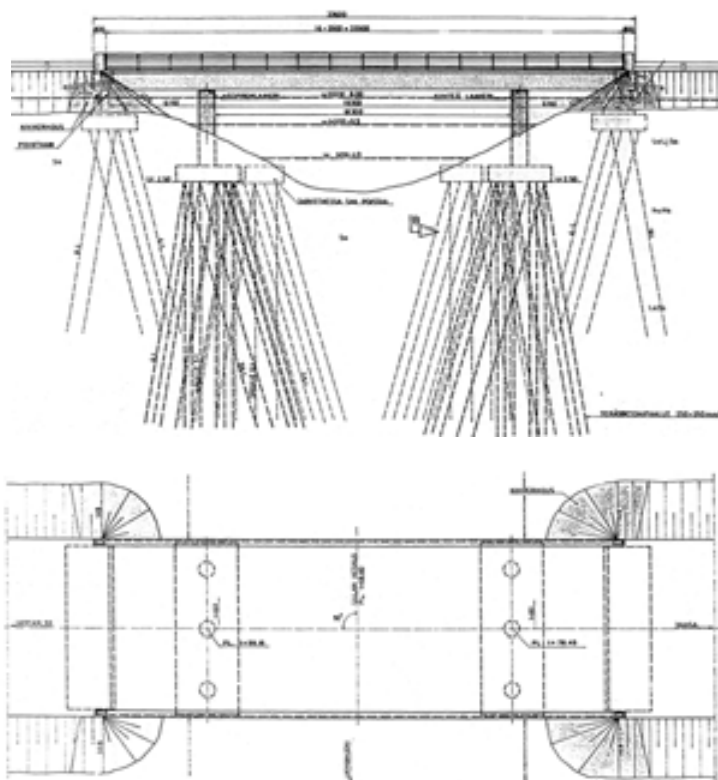
Vasemman puoleisen välituen pilareissa (3 kpl) on kumilevylaakerit. Oikean puoleisessa välituessa on kiinteät laakerit. Kumilevylaakereissa on noin 30 mm siirtymä sillan pituussuuntaan. Siirtymät ovat lämpötilaan nähden oikeaan suuntaan, mutta liian suuria. Laskennallinen siirtymän maksimiarvo on noin 4 mm. Kumilevylaakereissa on lisäksi sivusiirtymät 8 mm, 4 mm ja 0 mm.

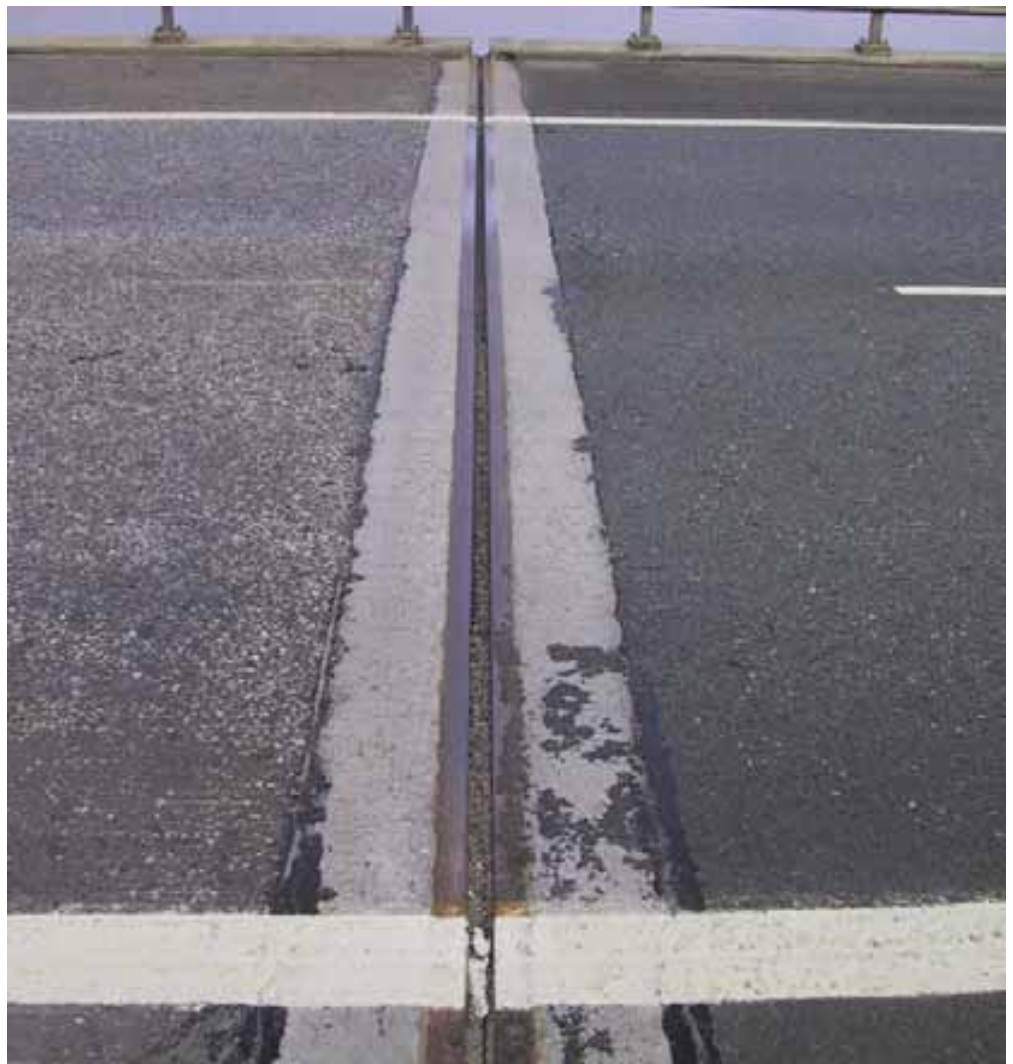
Kuva 3.1 Mageba.

Laitteiden valukiinnitys on tukeva, mutta v-muotoinen kumiprofiili täyttyy helposti moskasta, jolloin kumiprofiili rikkoutuu tai irtoaa ja sauma alkaa vuotaa.

Oikein hoidettuna laitetyyppi on yksi varimmista mekaanisista laitteista.

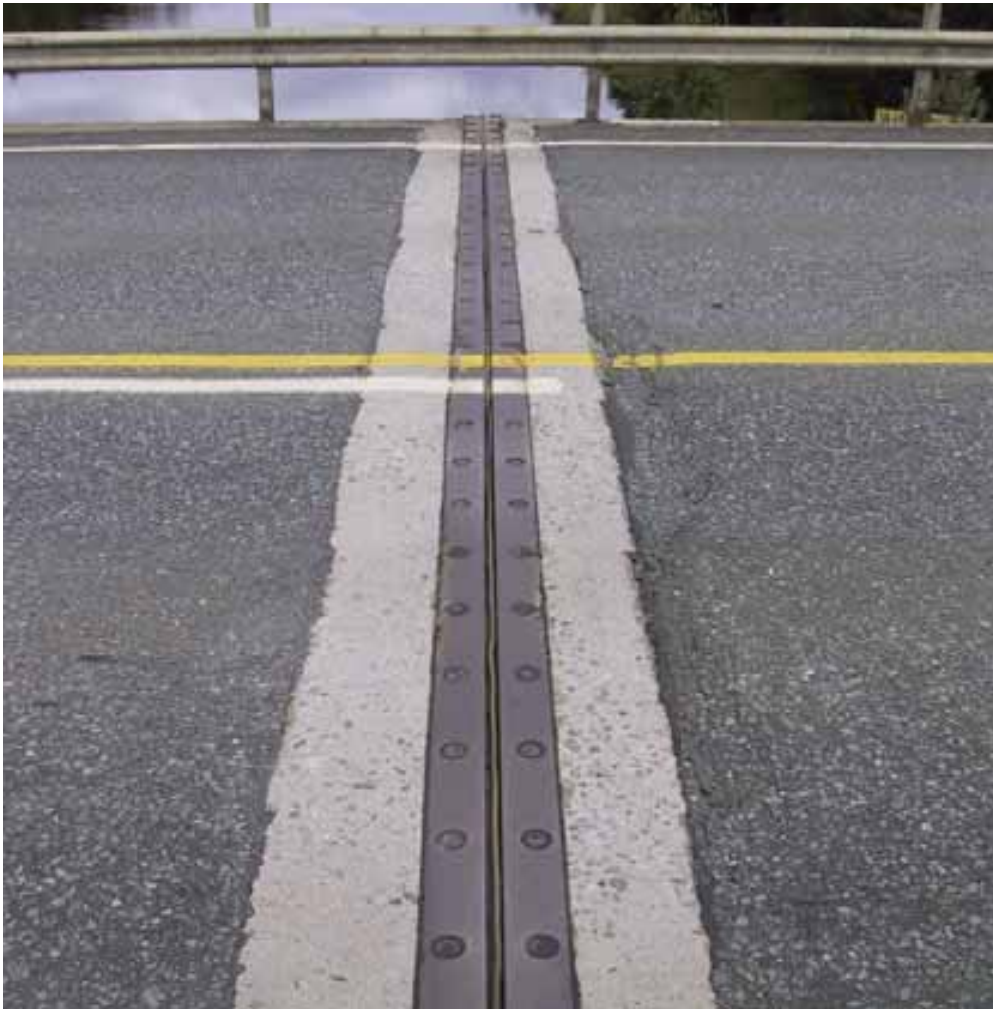
*Kuva 3.2 R15/DC-7.*

Tarkastetuista 36 laitteesta vain kolmen kiinnitys raportoitiin irronneeksi, mikä on hyvä tulos. Tämäkin laitetyyppi on altis hoidon laiminlyöntien aiheuttamalle kumiprofiilin rikkoutumiselle ja siitä johtuvalle sauman vuotamiselle. Kumiprofiilin muodon ja kiinnitystavan ansiosta profiili ei ollut irti yhdessäkään laitteessa.

Tätä laitetyyppiä on käytetty paljon korjaustöissä, joihin sitä voidaan suositella jatkossakin, eikä se ole pois suljettu vaihtoehto uudisrakentamisessakaan.

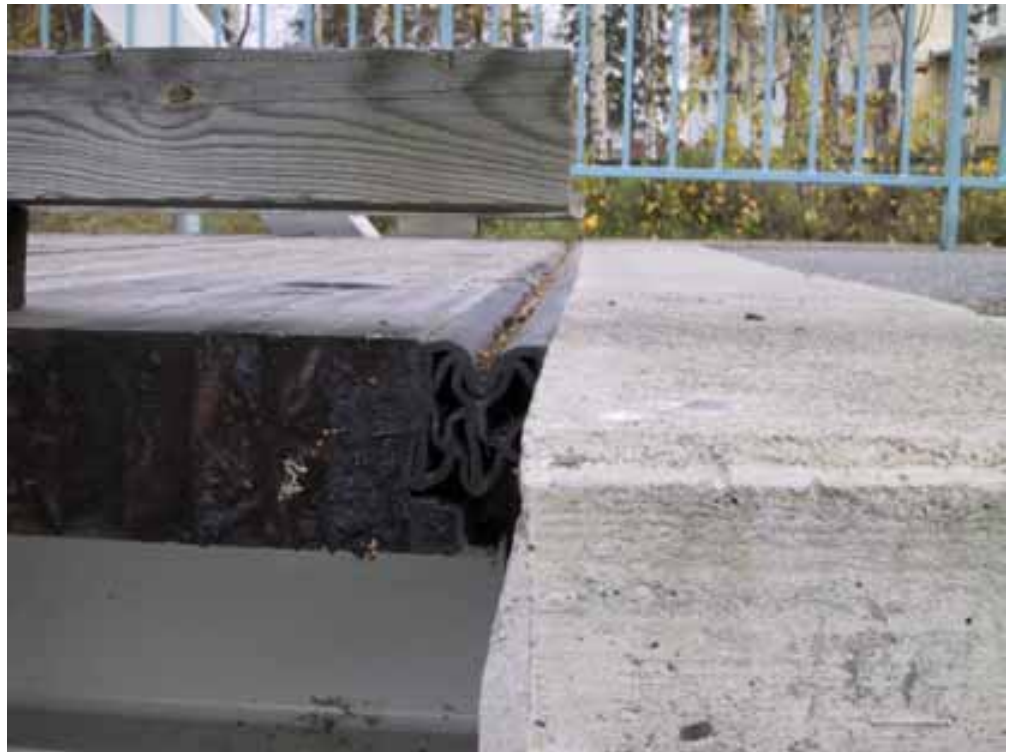
*Kuva 3.5 Acme.*

Tarkastetuista 12 saumasta lähes kaikki olivat täynnä moskaa, kolmessa kumi oli rikki ja kaksi niistä oli alkanut vuotaa. Suurin osa oli kuitenkin kunnossa hoitamattomuudesta huolimatta kumiprofiilin vahvuuden ansiosta.

Tämä tyyppi on käyttökelpoinen pienissä saumoissa ja kestäväkin, kunhan saumojen puhdistamisesta vain huolehditaan.

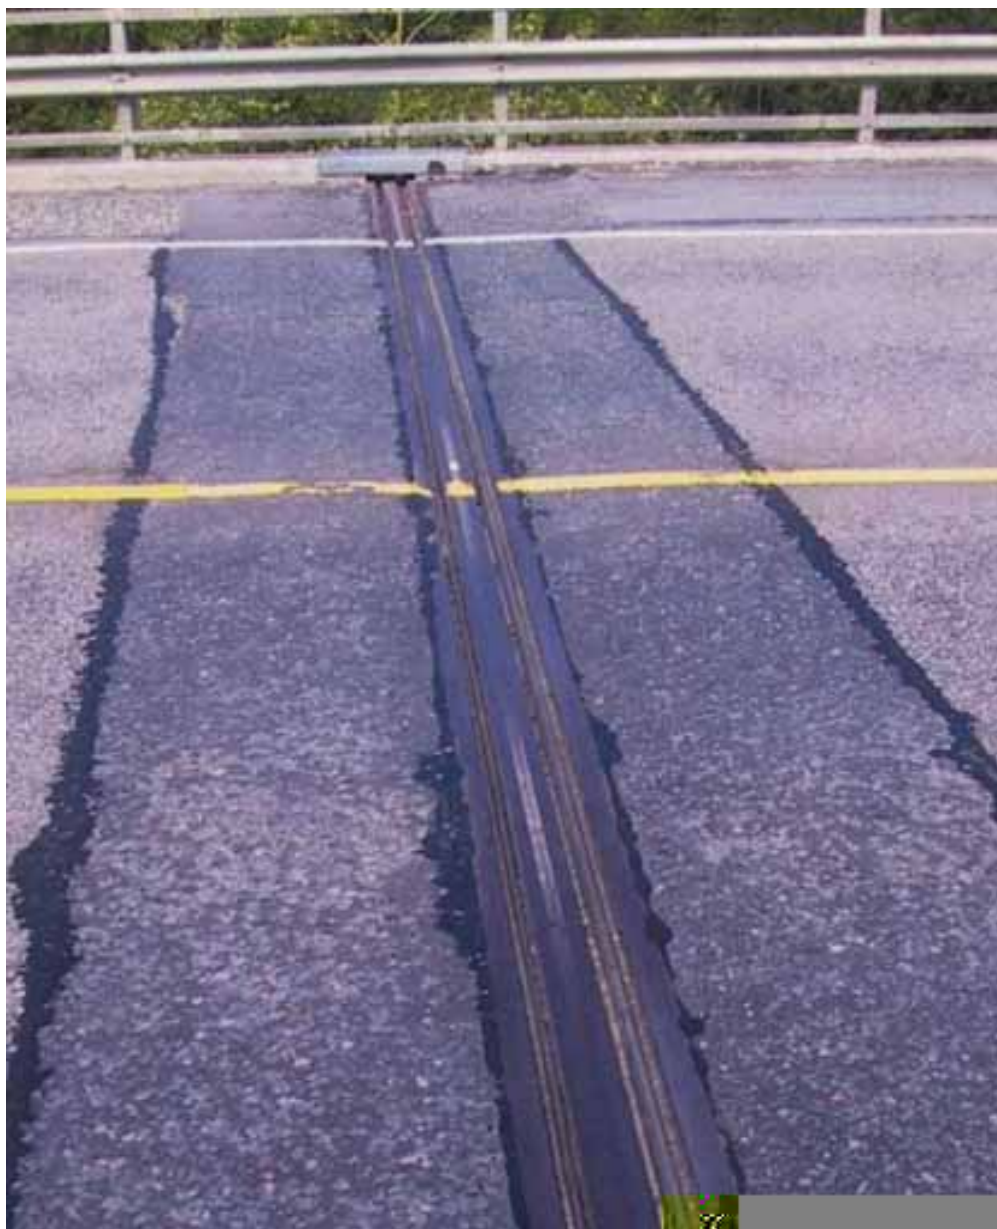
Kuva 3.8 Valuasfalttitukikaista.

Valuasfalttitukikaistoja osui tutkimukseen vain kahdeksan kappaletta, joista ainoina vaurioina kaksi raportoitiin kuluneeksi.

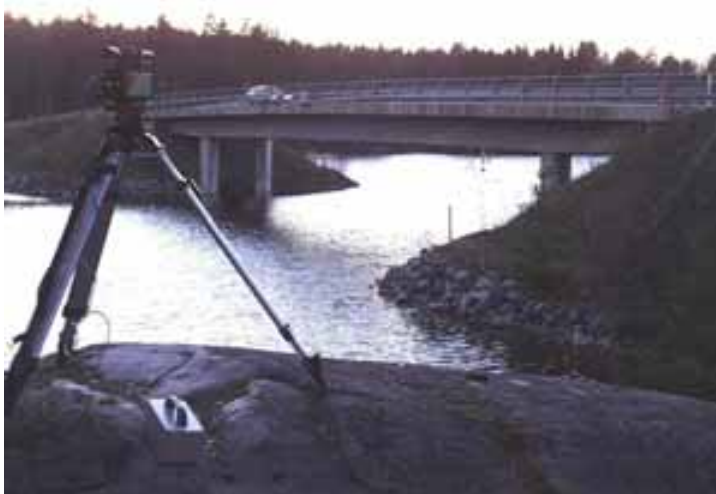
Mittaukset tehtiin laser-mittarilla syksyisissä olosuhteissa (kuva). Tarkasteluaikana ulokkeen siirtymiä voitiin tarkastella eri tyyppisille ajoneuvoille, mukaan lukien kuormattu tukkirekka. Mittaustulosten perusteella paketti-auto-luokan kuorma ei aiheuttanut ulokkeeseen mitattavissa olevia siirtymiä. Auton ylitykseen liittyy kuitenkin pientä tärinää, maksimiampplitudin ollessa 0,2 mm luokkaa. Lastattu tukkirekka aiheutti voimakkaampaa tärinää, mutta ulokkeen siirtymää ei saatu mitattu tietokonevirheen johdosta.

Asfaltti oli vaurioitunut sillan molemmissa päissä.

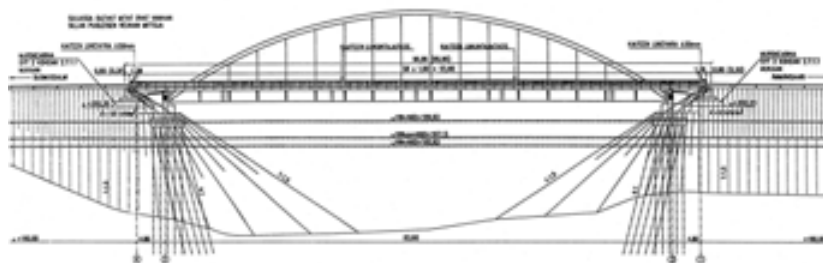
Maatuella 1 on teräksiset rullalaakerit ja maatuella 2 (Ämmänsaaren puoleinen maatuki) teräksiset kiinteät laakerit. Laakerit on kiinnitetty pulteilla palkin alalaippaan.

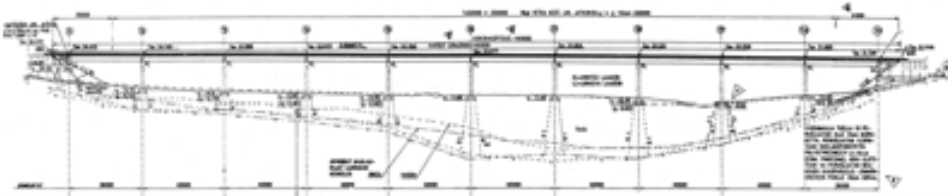
| <p>Laakerit ovat kumipesälaakereita. Välituella T x on kiinteät laakerit, muilla tuilla liikkuvat laakerit.</p> | | |

| <p>Maatuilla tarkastus tehtiin silmämääräisenä tarkastuksena ja välituilta kii-karoimalla.</p> <p>Laakerien ylälaatat on kiinnitetty palkin alalaippoihin pätkähitseillä. Hits-<br/>seissä ei havaittu vaurioita. Kittaukset hitsien välisillä osilla puuttuvat.<br/>Laakereissa on paikoin ruostumia ja maalin lohkeilua. Huoltokäsittely olisi<br/>paikallaan.</p> | | |

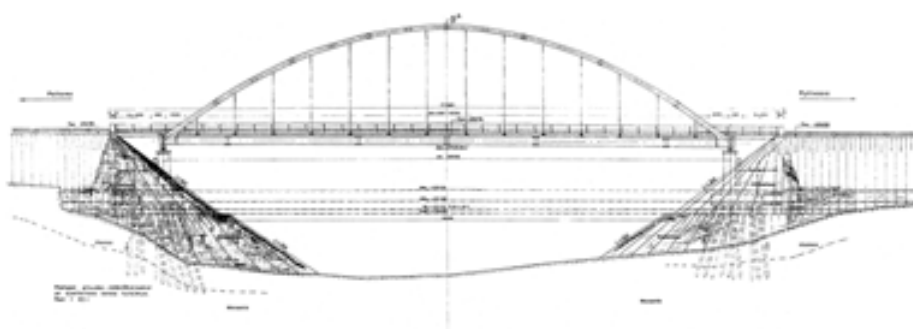
Maatuella 1 laakerit ovat teräksisiä rullalaakereita ja maatuella 2 teräksisiä kiinteitä laakereita.

Laakerien ylälaatat on kiinnitetty palkin alalaippoihin pulteilla. Kiinnityksissä ei havaittu vaurioita. Kittaukset puuttuvat. Laakereissa on paikoin ruostumia ja maalin lohkeilua. Huoltokäsittely olisi paikallaan. Laakerien teräsosissa ei havaittu säröjä.

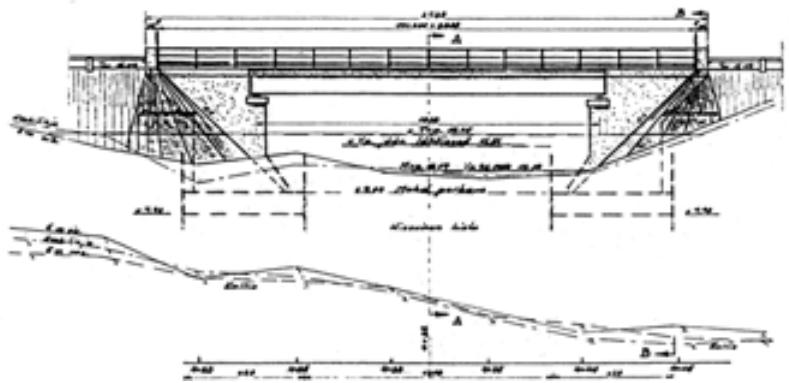
| <p>Lisätiedot kohteesta</p> <p>Maatuella 1 laakerit ovat teräksisiä rullalaakereita ja maatuella 2 teräksisiä kiinteitä laakereita.</p> | | |
| <p>Tarkastuksen tulokset</p> <p>Tarkastus tehtiin silmämääräisenä tarkastuksena.</p> <p>Laakerien ylälaatat on kiinnitetty palkin alalaippoihin pulteilla. Kiinnityksissä ei havaittu vaurioita. Laakeriennakot ovat virheellisiä.</p> | | |

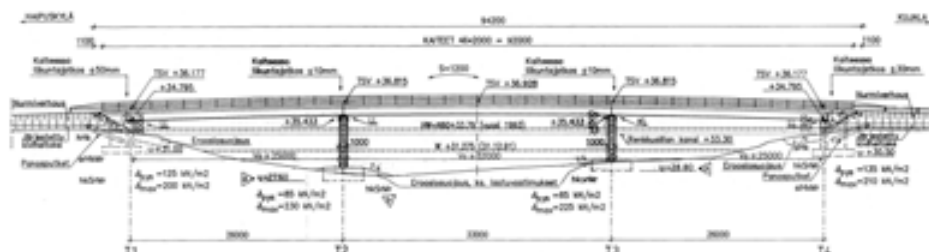
Laakerit ovat kumipesälaakereita. Välituella 1 on kiinteät laakerit.

Laakerien ylälaatat on kiinnitetty palkin alalaippoihin pätkähitseillä. Hit-seissä ei havaittu vaurioita. Kittaukset hitsien välisillä osilla olivat kunnos-sa.

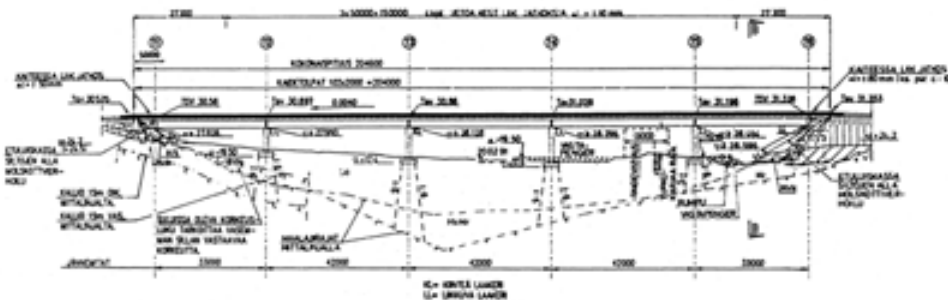
Laakerit ovat kumipesälaakereita. Välituella 1 on kiinteät laakerit.

Laakerien ylälaatat on kiinnitetty palkin alalaippoihin pätkähitseillä. Hitsaissa ei havaittu vaurioita. Kittaukset hitsien välisillä osilla olivat kunnossa.

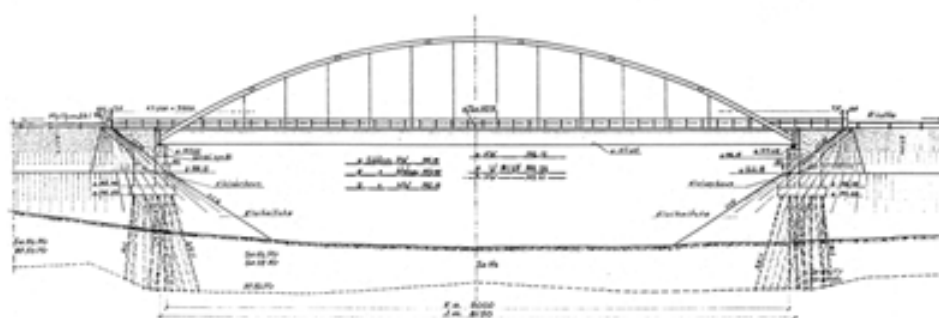
Maatuen 1 laakerit ovat teräksisiä kaksois-vaappulaakereita ja maatuen 2 teräksisiä kiinteitä laakereita.

Tarkastus tehtiin silmämääräisenä tarkastuksena. Laakerien ylälaatat on kiinnitetty palkin alalaippoihin pulteilla. Kiinnityksissä ei havaittu vaurioita. Kittaukset puuttuvat. Laakereissa on paikoin ruostumia ja likaa. Liikkuvien laakerien laakeriennakot olivat väärään suuntaan ulkoilman lämpötilaan (-8 °C) nähden. Maatuki on luultavasti painunut aukkoon päin.

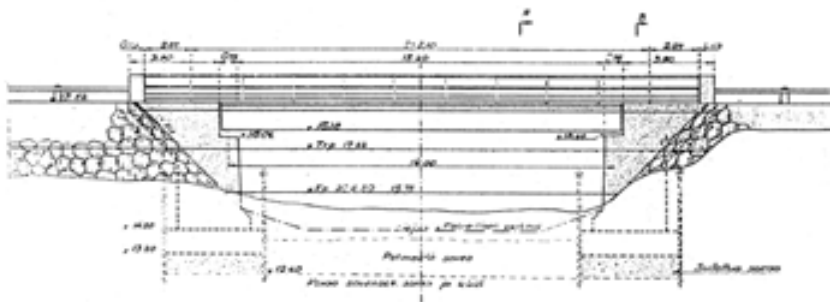
Maatuen 1 laakerit ovat teräksisiä rullalaakereita ja maatuen 2 teräksisiä kiinteitä laakereita.

Laakerien ylälaatat on kiinnitetty palkin alalaippoihin pulteilla. Kiinnityksissä ei havaittu vaurioita. Kittaukset puuttuvat. Laakereissa on paikoin ruostumia ja maalin lohkeilua. Osalla kiinteistä laakereista ovat kiinnitykset alusbetoniin irronneet.

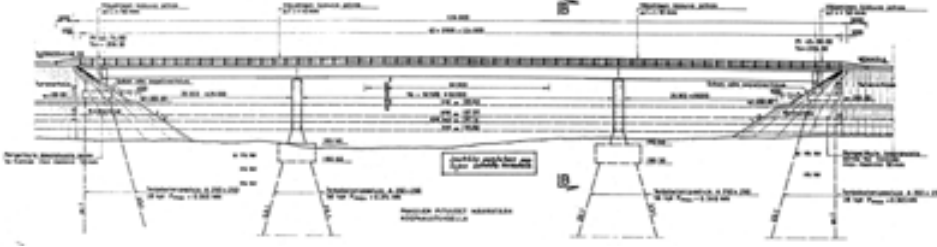
| <p>Kaikki liikkuvat laakerit ovat teräksisiä rullalaakereita ja välituella 2 teräksisiä kiinteitä laakereita.</p> | | |
| <p>Laakerien ylälaatat on kiinnitetty palkin alalaippoihin ympäriinsä hitseillä. Hitseissä ei havaittu vaurioita.</p> | | |

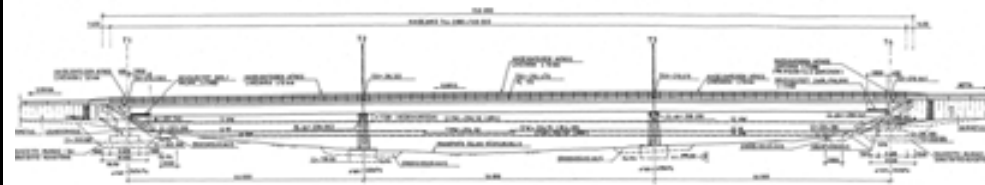
Kaikki liikkuvat laakerit ovat teräksisiä viivatuenta liukulaakereita ja kiinteät laakerit välituella 2 teräksisiä kiinteitä laakereita.

Maatuilla tarkastus tehtiin silmämääräisenä tarkastuksena ja välituilta kii-karoimalla. Laakerien ylälaatat on kiinnitetty palkin alalaippoihin pätkähit-seillä. Hitseissä ei havaittu vaurioita, paitsi tuen 4 ylävirranpuoleisessa laakerissa, jossa hitsissä oli pieni särö. Alalaipan ja ylälaatan välinen rako hitsaamattomilla osin oli kitattu kiinni. Kitit olivat kunnossa. Laakereissa ei ollut ruostumia.
