# **Siltojen rakentamisen ja korjaamisen seuranta**

Seurantaraaportti, osa 3

Tiehallinnon selvityksiä 22/2005

**Tiehallinto**

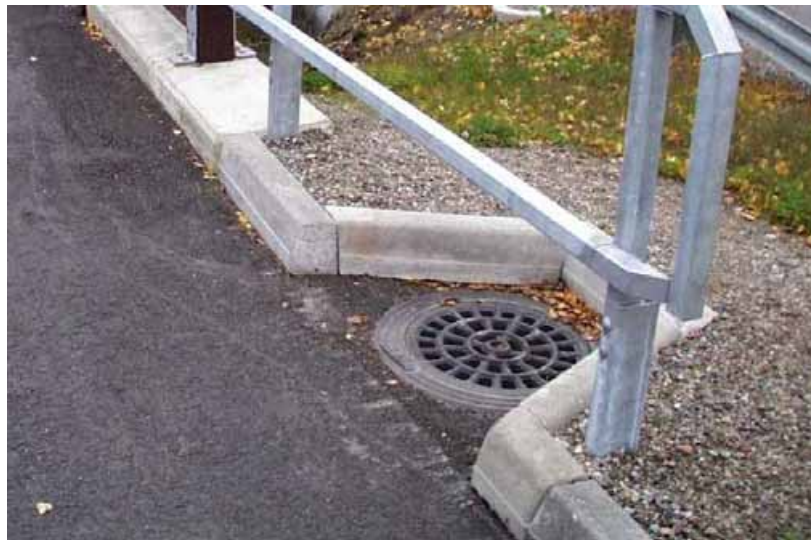
*Kuva 3.2 Betonireunus ja pintavesikaivo.*

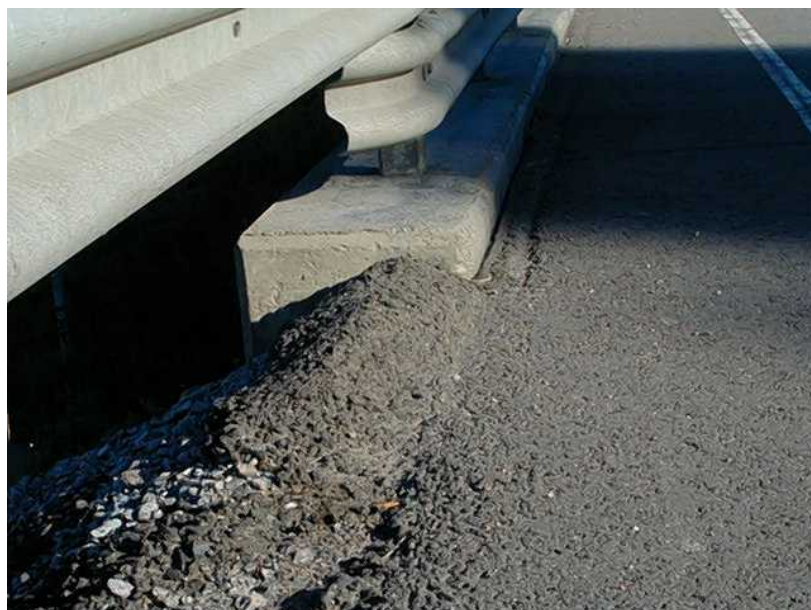
*Kuva 3.3 Pieni ja vaatimatonkin reunus oikeassa paikassa toimii hyvin.*

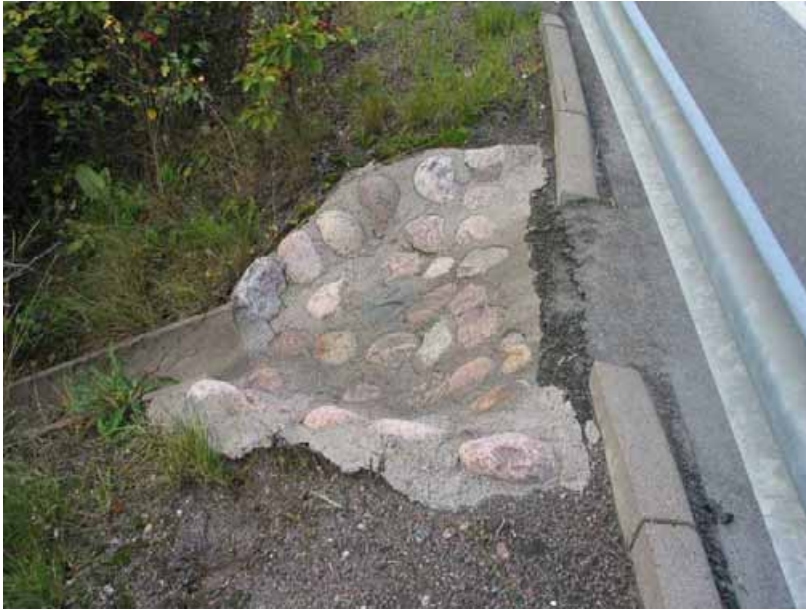
Kuva 3.4 Pintavedet ohjataan kouruun reunusten ja suppilon avulla.

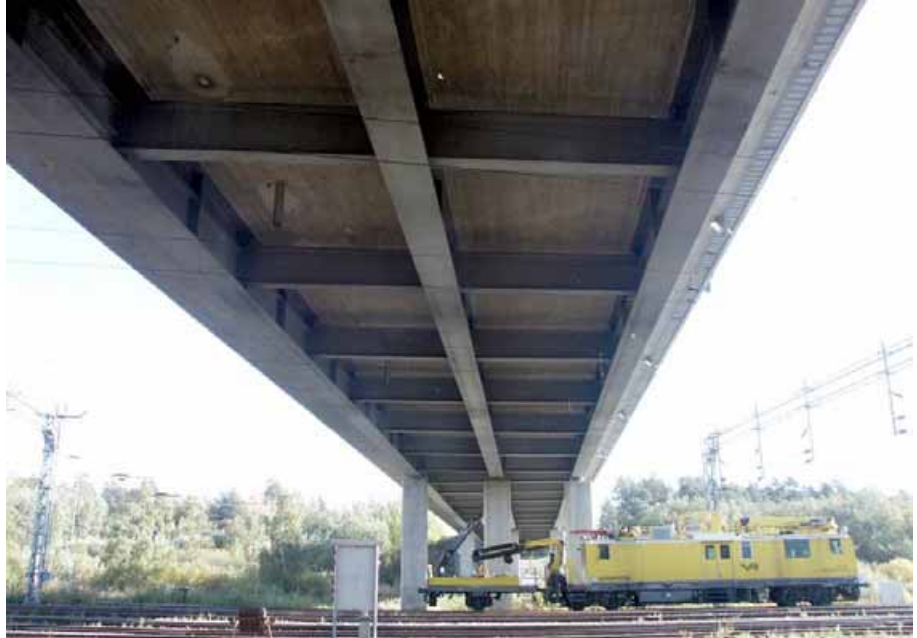
*Kuva a) Huoltovaunu.*

Tarkastukset on tehty siltakurjen työkorista VR:n huoltovaunun katolta (ratapihalta käsin). Junaradalle on järjestetty tarkastuksen ajaksi jännitekatkot. Halkeamaleveydet ovat kauttaaltaan hyvin pieniä. Halkeamien löytämiseksi ja mittaamiseksi on menty aivan laatan viereen. Halkeamaleveydet on mitattu luupilla. Läpimenevistä vuotavista halkeamista ei ole merkkejä. Pistemäisistä kalkkitahroista päätelleen jalkakäytävän ja ajoradan yhtymäkohdan tippuputkissa on ilmeisesti rakennusaikaisia ongelmia.

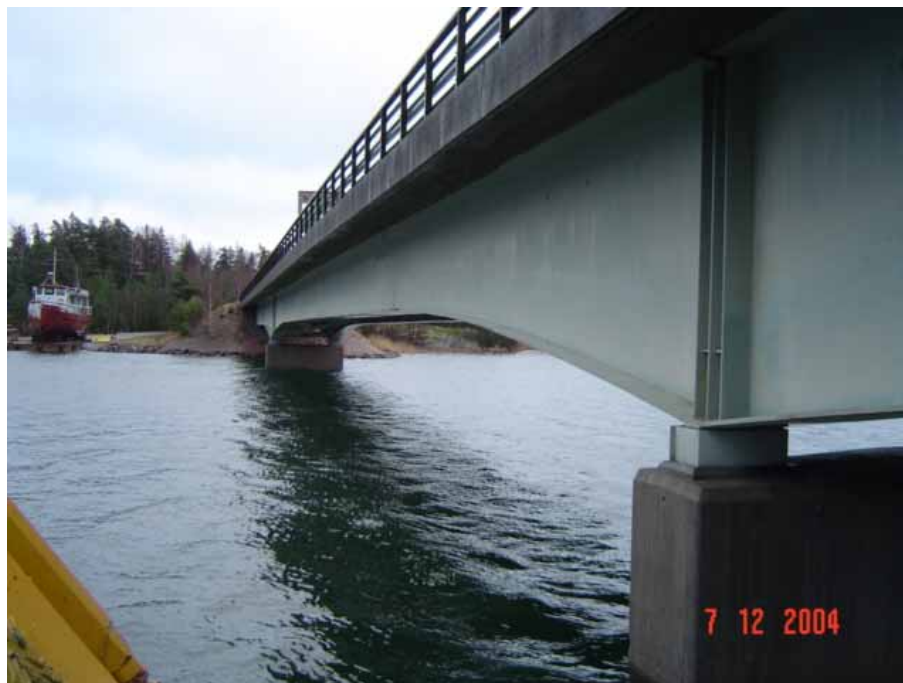
Kuva a) Yleiskuva.

Tarkastukset on tehty siltakurjen työkorista. Kannen alapinta on ollut tarkastushetkellä sula ja paikoin kostea. Pääkannattimien väliin ei päästy siltakurjella. Sillan alla ei ole huoltosiltaa. Sillan kannen ulokkeella on näkyvissä yksi halkeama. Kansilaatta on silmämääräisesti hyvässä kunnossa.

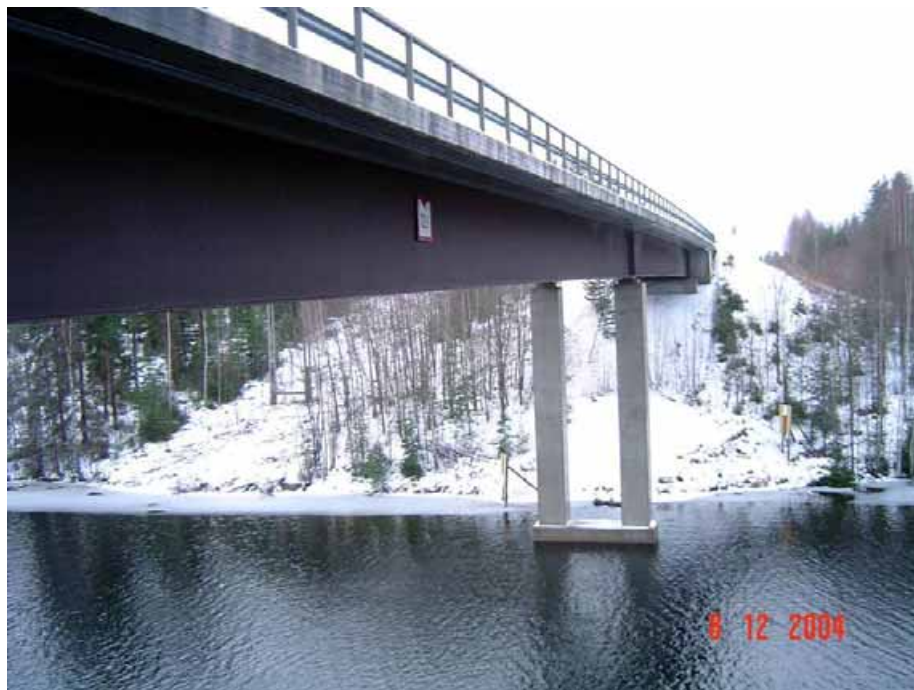
Kuva a) Yleiskuva.

| <p>Tarkastukset on tehty siltakurjen työkorista. Sillan alapinta on ollut tarkastushetkellä sula ja paikoin kostea. Pääkannattimien väliin ei siltakurjella pääse. Sillan alla ei ole huoltosiltaa. Sillan kannen ulokkeella näkyvissä 0,1 mm tai pienempiä halkeamia ja yksittäinen 0,2 mm halkeama. Kansilaatta on silmämääräisesti hyvässä kunnossa.</p> | | |

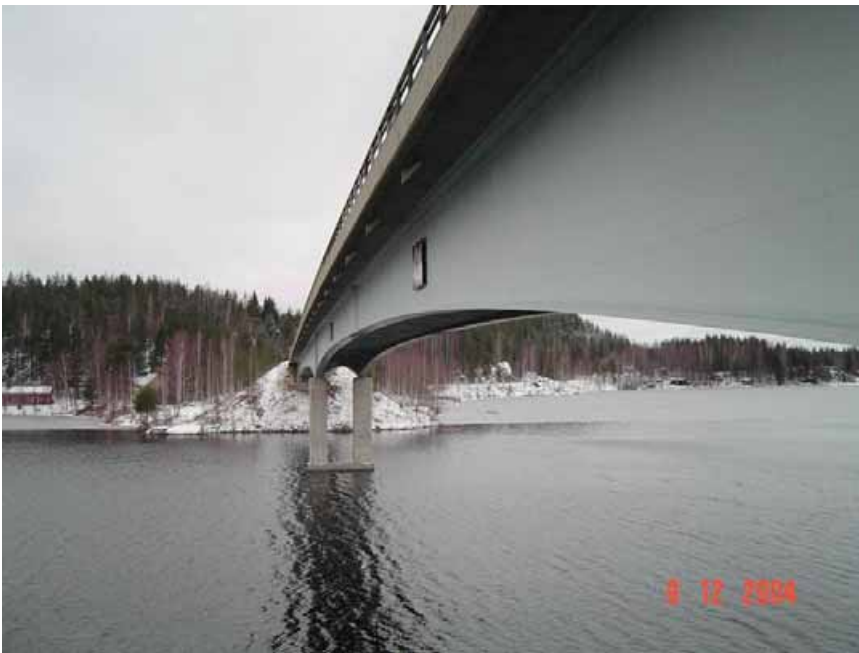
Kuva a) Yleiskuva.

Tarkastukset on tehty siltakurjen työkorista. Sillan alapinta on ollut tarkastushetkellä sula ja paikoin kostea. Pääkannattimien välin pystyi tarkastamaan huoltosillalta. Sillan kannen ulokkeen alapinnan betoni on hilseillyt ja rapautunut paljon todennäköisesti kosteus/pakkasrasituksesta. Reunapalkit on uusittu noin viisi vuotta sitten (arvio). Reunapalkkien profiilia on muutettu. Kansilaatta on pääkannattimien välissä silmämääräisesti arvioituna hyvässä kunnossa.
