## **SILKO 2.240 Vedeneristyksen alustan kunnostus**

1.12.2021 VÄYLÄ/4514/06.04.01/2021

### **Väylävirasto, Taitorakenneyksikkö, 2021**

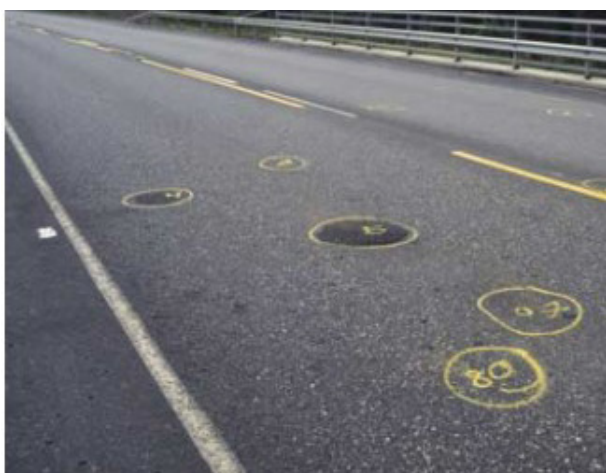
Kuva 1. Höyrystyneen kosteuden aiheuttamia kuplia päällysteessä.

- Jos alusta on liian kostea, kosteus höyrystyy aurinkoisella säällä tai kuumaa eristysainetta tai päällystettä levitettäessä, syntyy eristykseen höyrykuplia ja pintarakenne vaurioituu (kuva 1).

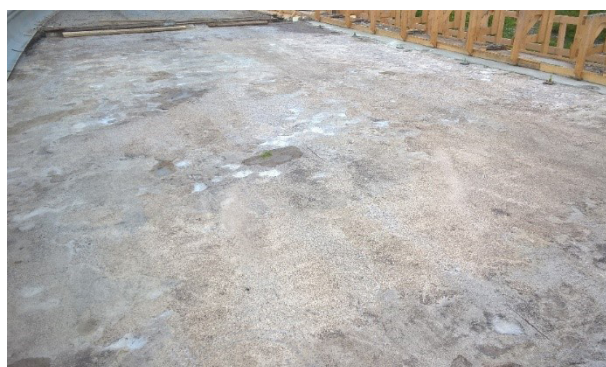
Kuva 2. Painanteita eristysalustassa.

Sillan kansilaatan yläpinnassa olevat vauriot on korjattava ennen tiivistyksen tai vedeneristyksen tekoa (kuva 2).

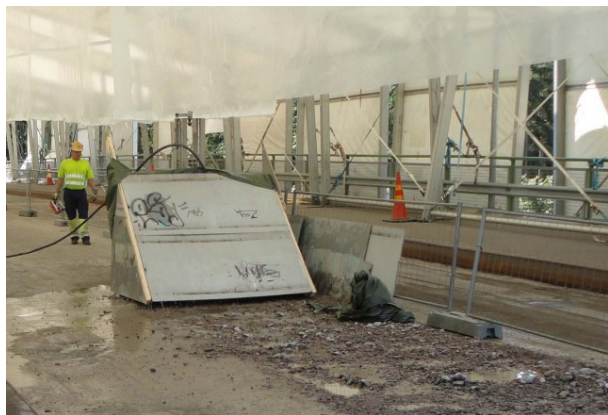
Kuva 3. Kansilaatan vesipiikkausta.

- vesipiikkaus (kuvat 3 ja 4)
- tasojyrshintä (kuva 5)
- korkeapainepesu (tasovesipesu) (kuva 6)
- rajaus timanttsahalla ja betonin poisto piikkausvasaralla (kuva 7).

Vesipiikkaus ja tasojyrshintä aloitetaan mallityöllä. Vesipiikkausta varten määritetään paine, vesimäärä ja suutin. Jyrshintää varten määritetään jyrshintäsyvyys ja jyrshintämenetelmä. Jos työmenetelmää joudutaan muuttamaan, tehdään uusi mallityö, jonka tilaaja hyväksyy. Piikkausjäte tulee poistaa välittömästi ja samalla seurataan piikkaussyvyyden vaihtelua ja mahdollisesti esiin tulevia raudoitustankoja.

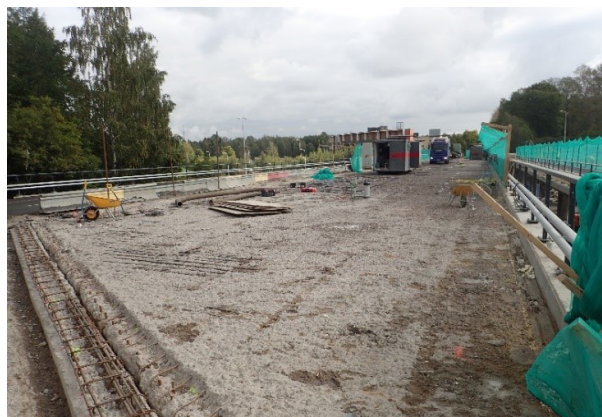
Kuva 4. Kansilaatan yläpinta vesipiikkauksen jälkeen.

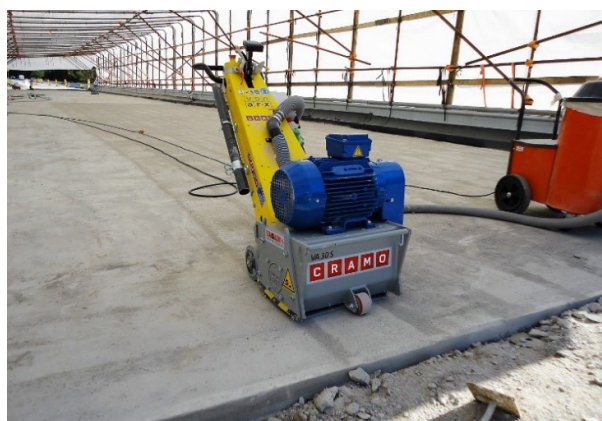
Kuva 5. Ohuen pintakerroksen poistamiseen sopiva jyrshintä.

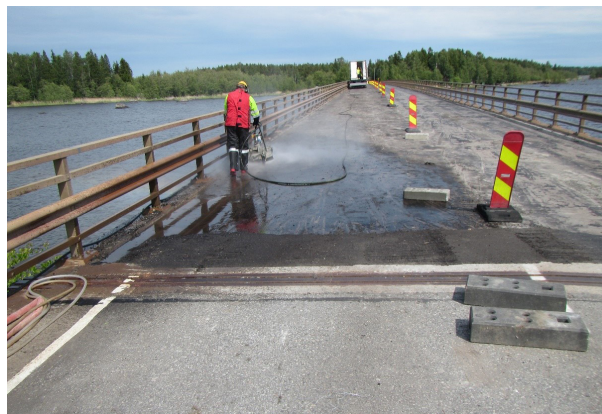
Kuva 6. Kannen tasovesipesua.

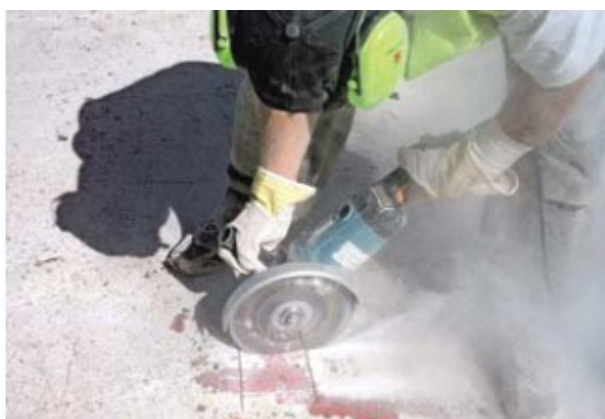
Kuva 7. Pienen paikkauksen rajausta.

Pienet kohteet piikataan kevyellä tai keskiras-kaalla piikkausvasaralla siten, että irtonaista tai rapautunutta betonia ei jää rakenteeseen. Piikkatun pinnan pitää olla karkea. Piikkattava osa rajataan yleensä suoraviivaiseksi käsihiomakoneen katkaisulaikalla tehtävän uran avulla (kuva 7).

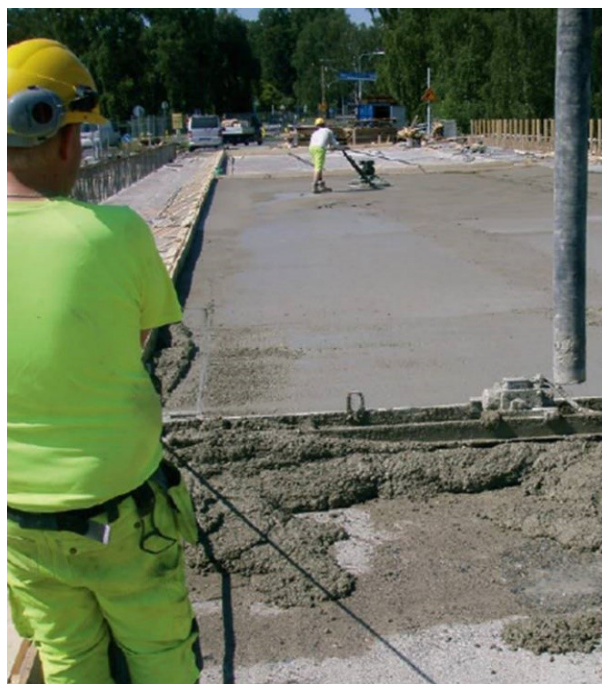
Kuva 8. Betonimassa tiivistetään tärypalkilla.

Sillan reunat ja tippuputkien suppilot on muotoiltava niistä annettujen ohjeiden mukaan. Betonimassa tiivistetään tärypalkilla (kuva 8). Ohjurien jäljet täytetään ja tiivistetään välittömästi.

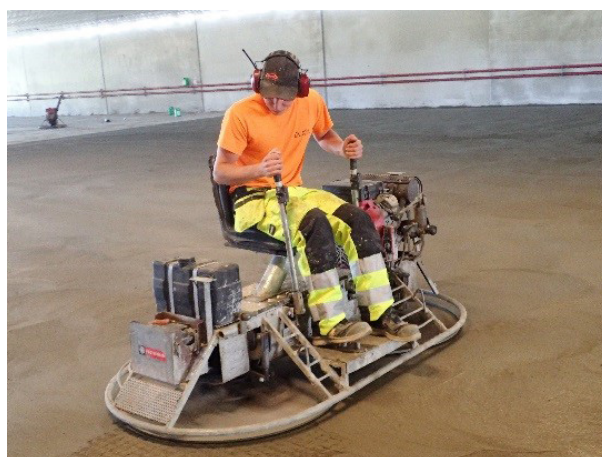
Kuva 9. Pinta hierretään heti, kun muotoiluvalu kantaa koneen.

Pinta hierretään heti, kun vedenerottuminen on päättynyt ja pinta kuivuu (kuva 9).

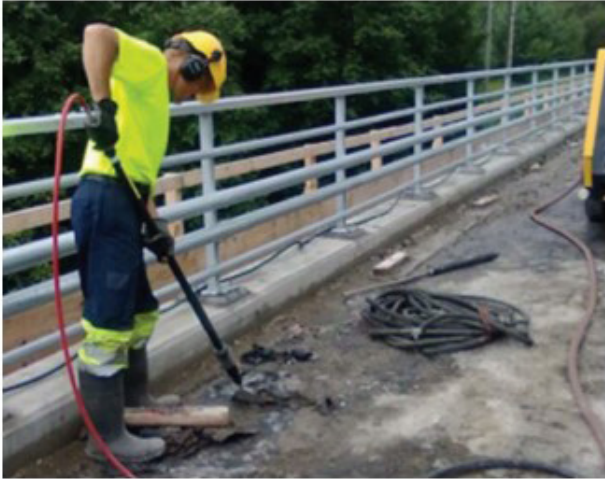
Kuva 10. Vanha kermieristys poistetaan petkeleellä.

Vanha kermieristys poistetaan petkeleellä (kuva 10). Kermi- tai mastiksieristuksen alustassa lujasti kiinni olevaa bitumia ei tarvitse poistaa, mutta vanha vedeneristys on poistettava. Bitumi on poistettava kokonaan, jos pinta käsitellään tiivistysaineella. Jos alustaan jätetään vanha, hyväkuntoinen tiivistysaine, varmistetaan vanhan ja uuden tiivistysaineen tai vedeneristyksen yhteensopivuus tuotteen valmistajalta.

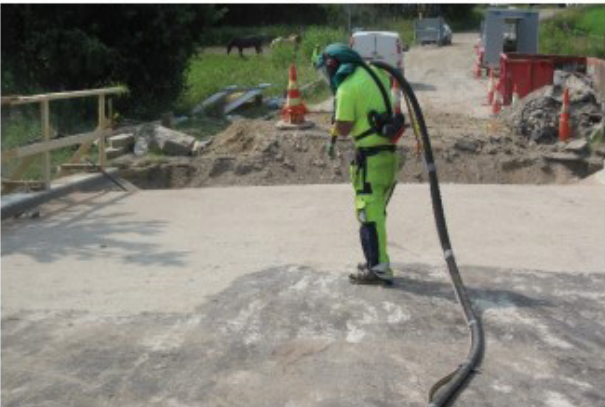
Kuva 11. Eristysalustan suihkupuhdistusta hiekkapuhalluksella.

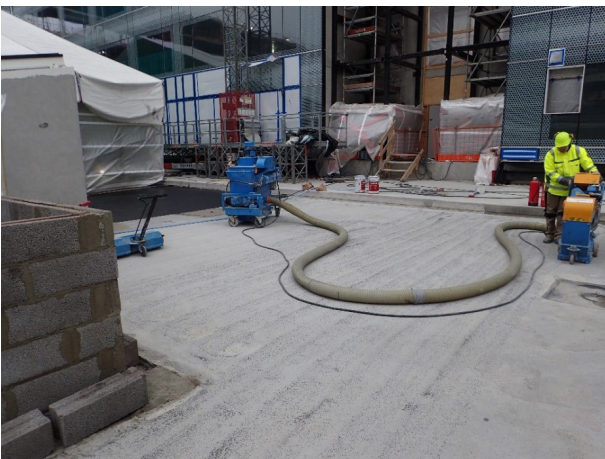
Kuva 12. Eristysalustan puhdistus sinkopuhdistuksella.

Eristysalustan halkeamien imeytys tehdään pinnan suihkupuhdistuksen ja imuroinnin (kuva 12) jälkeen SILKO-ohjeen 2.239 /7/ mukaan.

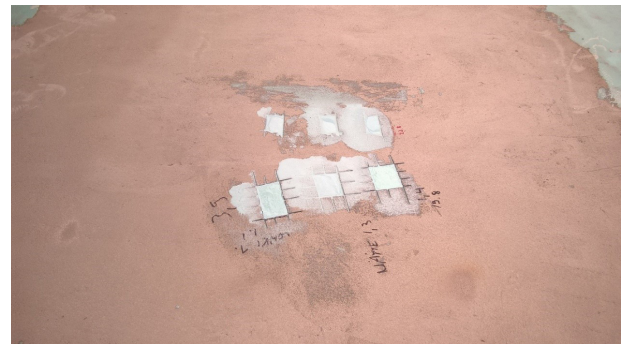
Kuva 13. Epoksihiekkapaikkaus.

Veden virtausta estävät tai vedeneristystä vaurioittavat harjanteet ja nystyrät hiotaan pois. Painanteet, kolot ja muut paikalliset vauriot voidaan täyttää juotosmassalla (kuumuutta kestävä epoksin ja hiekan seos, kuva 13) tai juotolaastilla SILKO-ohjeen 2.231 /7/ mukaan. Jos paikkaus tehdään juotosmassalla, sitoutumattomaan pintaan sirotellaan kuivaa hiekkaa. Jos pinnan muotoilu on hankalaa, kuivatus voidaan järjestää tekemällä suppilolla varustettu tippuputki painanteen alimpaan kohtaan (vesi ei saa valua alapuolisille rakenteille tai kulkuteille).

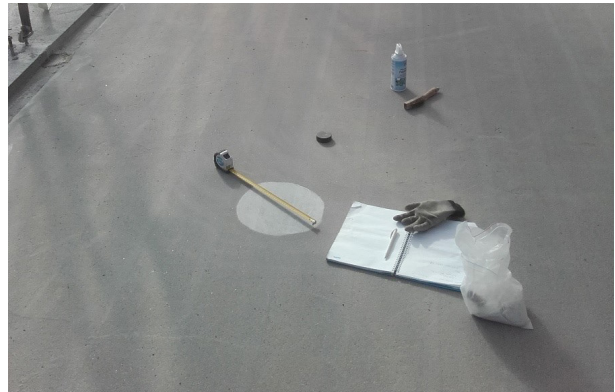
Kuva 14. Eristysalustan karheuden määrittäminen lasihelmimenetelmällä.

Pinnan karheus tarkistetaan lasihelmimenetelmällä (EN 13036-1 PANK-5103) /9/. Esisivelyaineen ja mahdollisen eristysmassan menekki määritetään testin perusteella.

- viettokaltevuudet ovat suunnitelman mukaiset,
- karheus täyttää vaatimukset (kuva 14),
- valujen ja paikkausten tartuntalujuus täyttää niille asetetut vaatimukset (kuva 15),
- halkeamaleveys ja niiden yhteenlaskettu pituus ei saa ylittää niille asetettuja vaatimuksia.

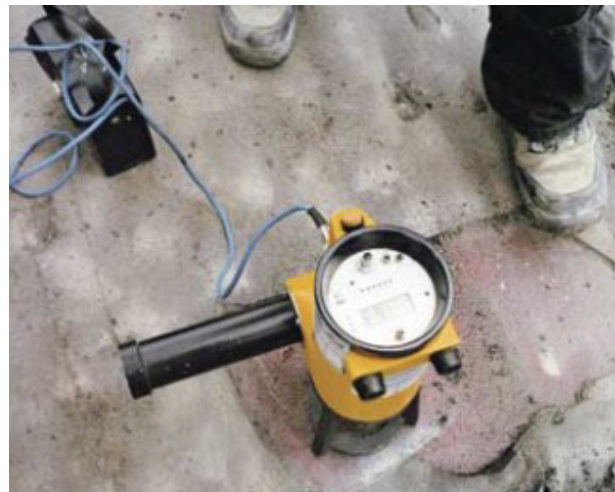
Kuva 15. Tartuntavetokoe.

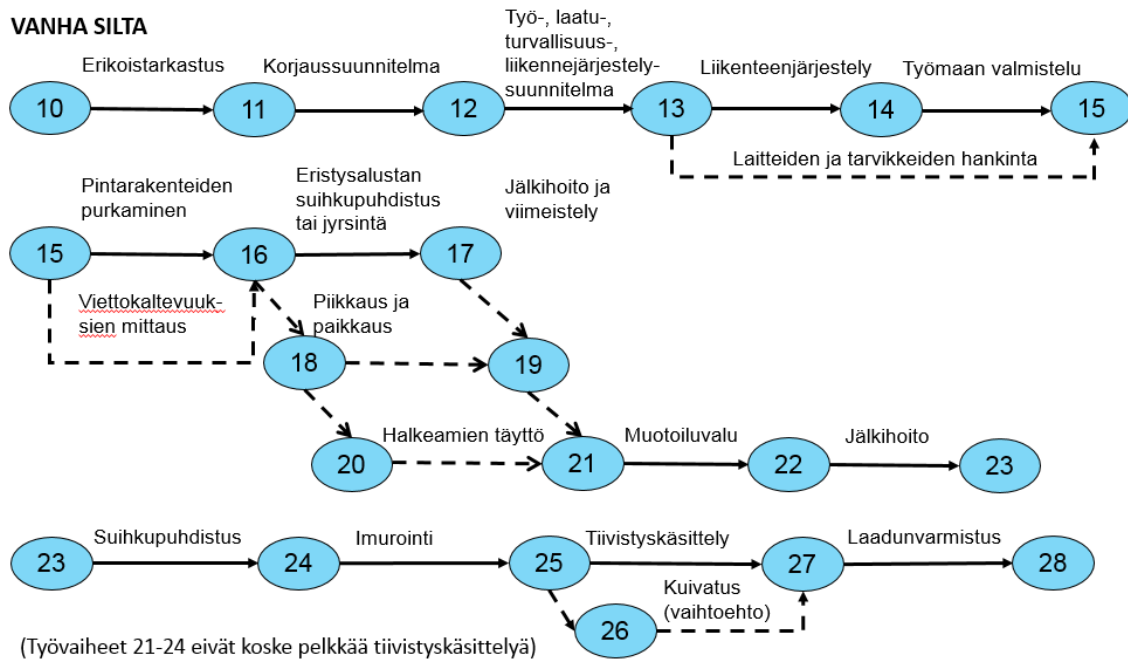
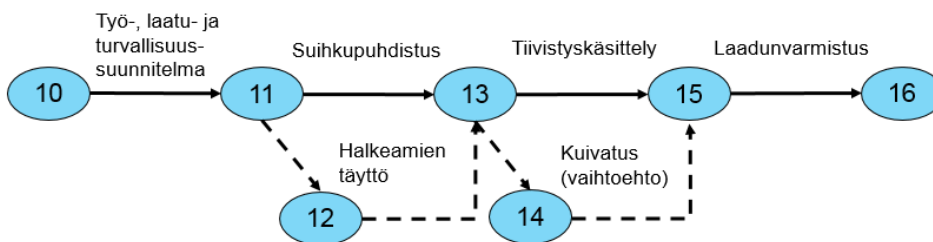
## TYÖVAIHEET

**UUSI SILTA**

Minimivaatimus sääsuojan käytölle on vanhan sillan osalla työvaiheet 25-28 ja uuden sillan osalla työvaiheet 13-16.
