Väyläviraston ohjeita  
51/2023

## SILKO 1.701

Liikuntasaumojen korjaaminen (sisältö  
vastaa versiota 1/2020)

**SILKO 1.701 Liikuntasaumojen korjaaminen** (sisältö vastaa versiota 1/2020)

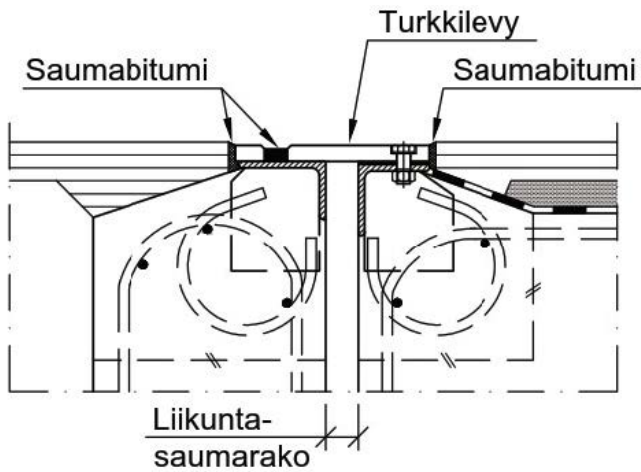
Kuva 1. Avoimen turkkilevyliikuntasaumalaitteen rakenneleikkaus

1970-luvulle saakka liikuntasauarakenteet tehtiin siten, että teräksiset kulmaprofiilit ankkuroitiin kiinni päällysrakenteen ja maatuen rakenteisiin ja niiden päälle kiinnitettiin peitelevy (turkkilevy). Peitelevyn kiinnitys tehtiin siten, että sillan pituussuuntaiset liikkeet pääsevät tapahtumaan (kuvat [1 Avoimen turkkilevyliikuntasaumalaitteen rakenneleikkaus](#) ja [2 Avoin turkkilevyliikuntasaumalaite, korjaustyöt käynnissä \(kuvassa näkyvät vauriot tai puutteet: liikuntasaumalaitteen tukikaistat puuttuvat, saumabitumi on kulunut pois tai irronnut/irrotettu\)](#)). Teräslevyrakenteiset avoimet liikuntasauarakenteet on uusittu vesitiiviinä liikuntasaumoina sillan peruskorjausten yhteydessä, ja ne ovatkin pääasiassa hävinneet Suomen silloista. Kevyen liikenteen silloilla ja kevyen liikenteen väylien kohdalla peitelevyjä käytetään uusissakin silloissa vesitiiviin liikuntasauaman päällä (kuvat [3 Peitelevyllä varustetun vesitiiviin liikuntasaumalaitteen rakenneleikkaus](#) ja [4 Peitelevyllä varustettu vesitiivis liikuntasaumalaite \(kuvassa näkyvät vauriot tai puutteet: peitelevyn pinnoite on vaurioitunut ja levy on ruostunut\)](#)). Silloissa saattaa kuitenkin esiintyä teräslevyrakenteisia liikuntasauvoja, vaikka ne eivät olisikaan näkyvissä. Useasti liikuntasaumalaitteet on saatettu päällystää yli, jolloin niiden havaitseminen ilman alkuperäisiä suunnitelmia saattaa olla hankalaa. Jos sillan liikuntasaumalaitteena on käytetty tyypiltään avointa liikuntasaumalaitetta, tulee liikuntasaumalaitteen alapuolella olla vedenkeruujärjestelmä, jolla vedet johdetaan hallitusti sillan rakenteiden ulkopuolelle. Kuvien [1 Avoimen turkkilevyliikuntasaumalaitteen rakenneleikkaus](#) ja [2 Avoin turkkilevyliikuntasaumalaite, korjaustyöt käynnissä \(kuvassa näkyvät vauriot tai puutteet: liikuntasaumalaitteen tukikaistat puuttuvat, saumabitumi on kulunut pois tai irronnut/irrotettu\)](#) mukaisia liikuntasaumalaitteita ei enää käytetä Suomen tieliikenteen silloissa.

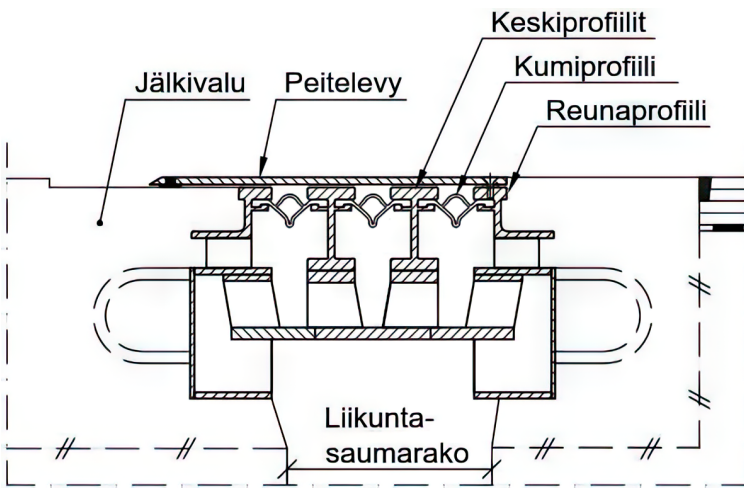
Kuva 3. Peitelevyllä varustetun vesitiiviin liikuntasaumalaitteen rakenneleikkaus

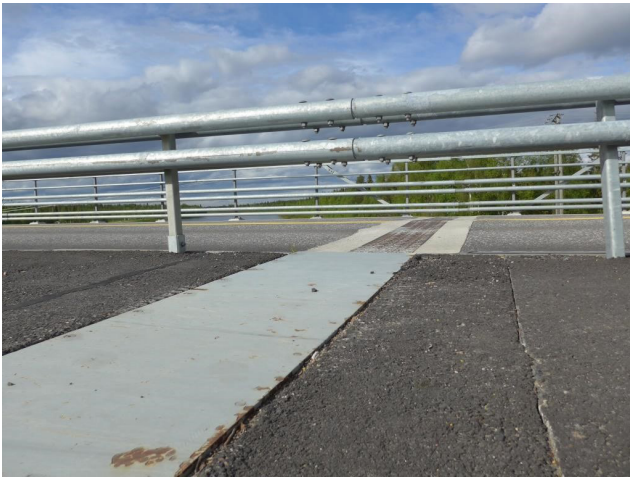
Kuva 4. Peitelevyllä varustettu vesitiivis liikuntasaumalaite (kuvassa näkyvät vauriot tai puutteet: peitelevyn pinnoite on vaurioitunut ja levy on ruostunut)

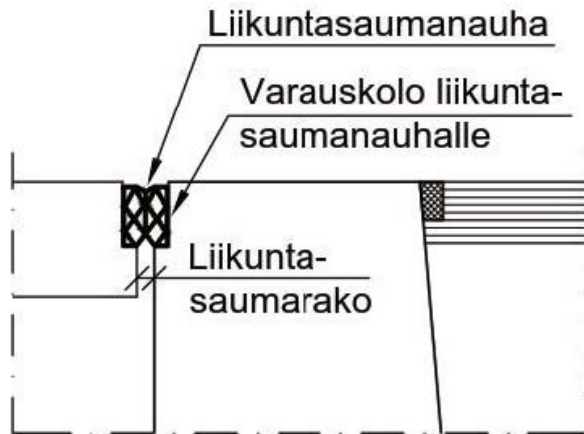
Kuva 5. Nauhaliikuntasaumalaitteen rakenneleikkaus

Puristettuun tilaan asennettuja liikuntasaumaprofiileja on käytetty lyhyissä puukantisissa silloissa alus- ja päällysrakenteen välisessä saumassa (kuvat [5 Nauhaliikuntasaumalaitteen rakenneleikkaus](#) ja [6 Nauhaliikuntasauma \(kuvassa näkyvät vauriot tai puutteet: kumiprofiilin urassa on roskaa ja hiekkaa\)](#)) sekä reunapalkkien saumoissa. Puristuvat liikuntasaumaprofiilit on yleensä tehty kumista tai erilaisista turpoavista materiaaleista. Reunapalkkien kohdalla puristetun liikuntasaumaprofiilin päällä voi olla elastinen massa. Liikuntasaumaprofiilien materiaalina on yleensä eteenipropeenikumi (EPDM). Eteenipropeenikumista valmistetun liikuntasaumalaitteen liikevara voi maksimissaan olla 50 mm.

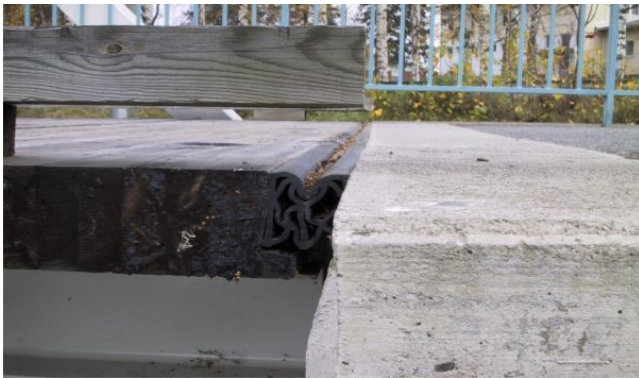
Kuva 6. Nauhaliikuntasauma (kuvassa näkyvät vauriot tai puutteet: kumiprofiilin urassa on roskia ja hiekkaa)

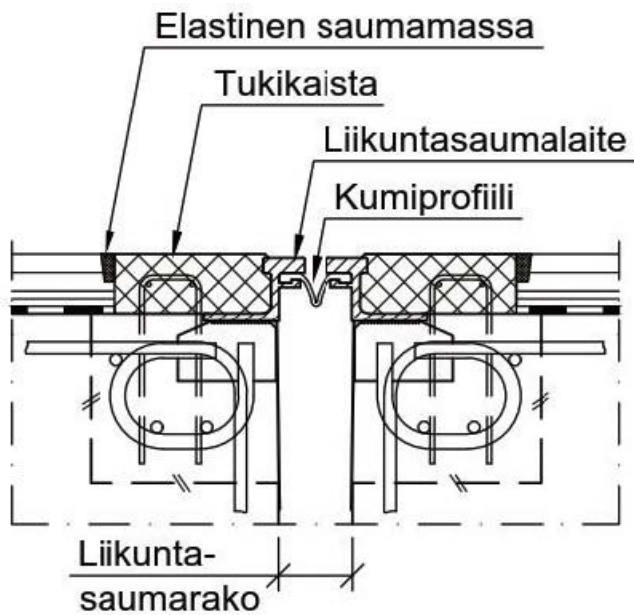
Kuva 7. Yksikumisen liikuntasaumalaitteen rakenneleikkaus

Yksikumisessa liikuntasaumalaitteessa teräs- tai alumiinilevyjen tai profiilien väliin on asennettu kumiprofiili, joka liittyy metalliosiin vesitiiviisti. Metalliosat on kiinnitetty sillan rakenteisiin ruuvikiinnikkeillä tai ne on asennettu valuun (kuvat [7 Yksikumisen liikuntasaumalaitteen rakenneleikkaus](#) ja [8 Yksikuminen liikuntasaumalaite](#), kuvassa liikuntasaumalaitteen vaurioitunut kumiprofiili on vaihdettu ja teräsprofiilien kumiurasta on puhdistettu ruosteet pois (kuvassa näkyvät vauriot tai puutteet: teräsosia ei ole tuotu reunapalkin ulkopuolelle, kumiprofiilia ei ole asennettu täysin uran pohjaan kiinni)). Teräksestä tai alumiinista valmistetut vahvikeosat on yleensä tehty siten, että kumiprofiili on vaihdettavissa.

Kuvassa [29 Valukiinnitteisen monikumisen liikuntasaumalaitteen asennus](#) on esitetty monikumisen valukiinnitteinen liikuntasaumalaite asennusvaiheessa. Vastaavan tyyppisen liikuntasaumalaitteen esimerkkirakenneleikkaus on esitetty kuvassa [7 Yksikumisen liikuntasaumalaitteen rakenneleikkaus](#).

Yksikumisen liikuntasaumalaitteen (kuvat [7 Yksikumisen liikuntasaumalaitteen rakenneleikkaus](#) ja [8 Yksikumisen liikuntasaumalaite](#), kuvassa liikuntasaumalaitteen vaurioitunut kumiprofiili on vaihdettu ja teräsprofiilien kumiurasta on puhdistettu ruosteet pois (kuvassa näkyvät vauriot tai puutteet: teräsosia ei ole tuotu reunapalkin ulkopuolelle, kumiprofiilia ei ole asennettu täysin uran pohjaan kiinni)) kiinnityksen ollessa kunnossa, vaurioitunut yläosa voidaan korjata leikkaamalla teräsprofiilien yläosa pois ja kiinnittämällä hitsaamalla uudet korjausprofiilit, joihin asennetaan uusi kumiprofiili.

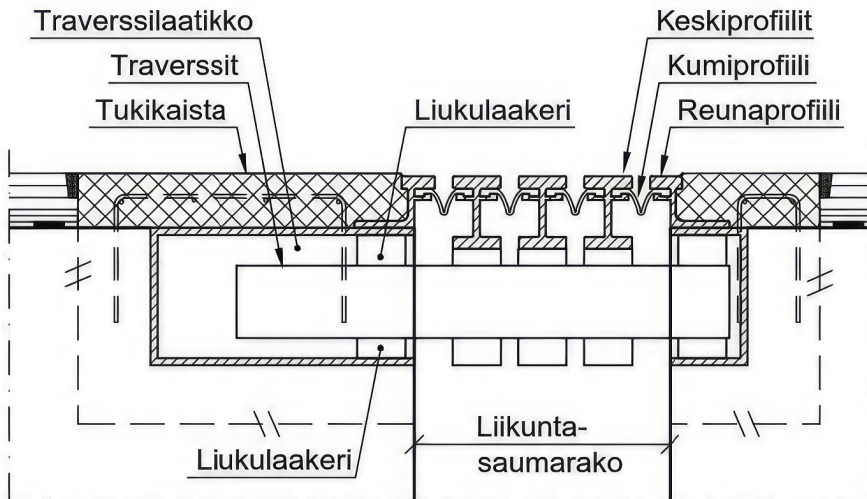
Kuva 9. Monikumisen liikuntasaumalaitteen rakenneleikkaus

Monikumiset liikuntasaumalaitteet ovat toimintaperiaatteeltaan samanlaisia kuin yksikumiset liikuntasaumalaitteet. Monikumisissa liikuntasaumalaitteissa teräsprofiilien väliin on asennettu useita kumiprofiileja. Kumiprofiileiden väliset teräsprofiilit tukeutuvat niiden alapuolisiin sillan pituussuuntaisiin teräsosiin eli traverssipalkkeihin, jotka liittyvät sillan rakenteisiin siten, että liikuntasauman kohdistuvat liikkeet pääsevät tapahtumaan (kuvat [9 Monikumisen liikuntasaumalaitteen rakenneleikkaus](#), [10 Monikuminen liikuntasaumalaite](#) (kuvassa näkyvät vauriot tai puutteet: liikuntasaumalaitteen teräsosissa ja tukikaistoissa on normaalia kulumaa ja aurauskaluston aiheuttamia jälkiä) ja [11 Monikuminen liikuntasaumalaite](#) kuvattuna alapuolelta, liikuntasaumalaitteen korjaus- ja maalaustyöt ovat kesken).

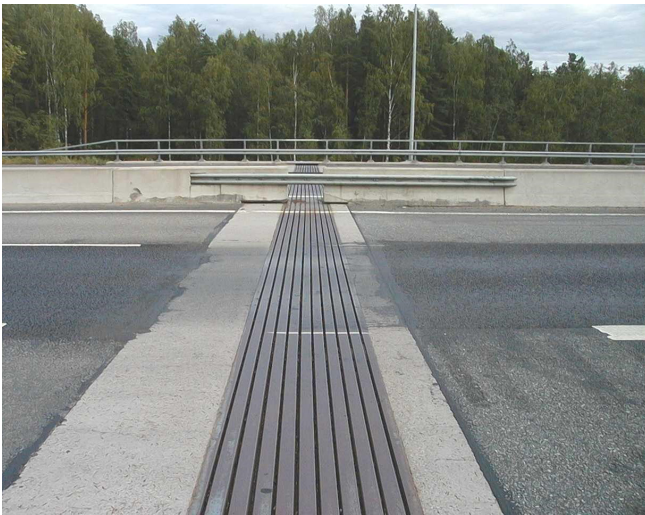
Kuva 10. Monikuminen liikuntasaumalaite (kuvassa näkyvät vauriot tai puutteet: liikuntasaumalaitteen teräsosissa ja tukikaistoissa on normaalia kulumaa ja auraskaluston aiheuttamia jälkiä)

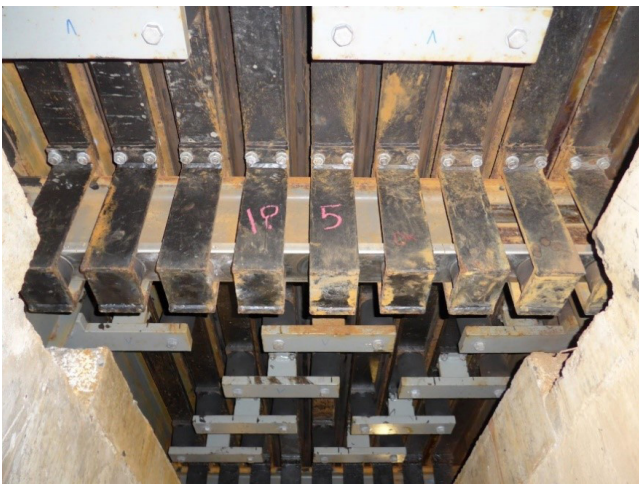
Kuva 11. Monikuminen liikuntasaumalaite kuvattuna alapuolelta, liikuntasaumalaitteen korjaus- ja maalaustyöt ovat kesken

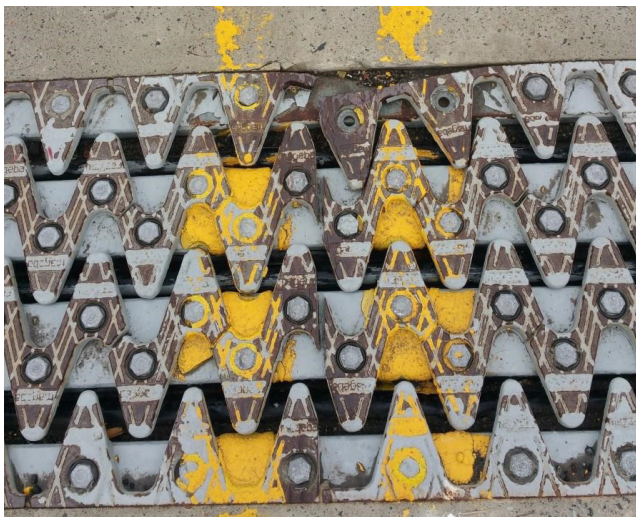
Kuva 12. Rengasmelua vaimentavat hiljentimet asennettuna monikumisen liikuntasaumalaitteen teräsprofiilien päälle (kuvassa näkyvät vauriot tai puutteet: hiljennyslevyihin on törmätty auralla siten, että levy on paikallisesti taipunut ja kiinnikkeet ovat leikkaantuneet poikki, tukikaistassa on pieniä lohkeamia törmäysvaurion kohdalla, hiljenninlevyjen pinnoite on kulunut ja levyt ovat pintaruosteessa)

Monikumisen liikuntasaumalaitteen poikittaisten teräsprofiilien päällä voidaan käyttää teräksestä valmistettuja hiljentimiä, jotka vaimentavat sauman ylityksessä syntyvää rengasmelua (kuva 12 [Rengasmelua vaimentavat hiljentimet asennettuna monikumisen liikuntasaumalaitteen teräsprofiilien päälle](#) (kuvassa näkyvät vauriot tai puutteet: hiljennyslevyihin on törmätty auralla siten, että levy on paikallisesti taipunut ja kiinnikkeet ovat leikkaantuneet poikki, tukikaistassa on pieniä lohkeamia törmäysvaurion kohdalla, hiljenninlevyjen pinnoite on kulunut ja levyt ovat pintaruosteessa)). Hiljentimen asentaminen liikuntasaumalaitteen yläpintaan vähentää lisäksi kivien pääsemistä kumiprofiilien uriin, jolloin kumiprofiilien vaurioitumisherkkyys pienenee. Toisaalta hiljentimet vaikeuttavat kumiprofiilin puhdistamista.

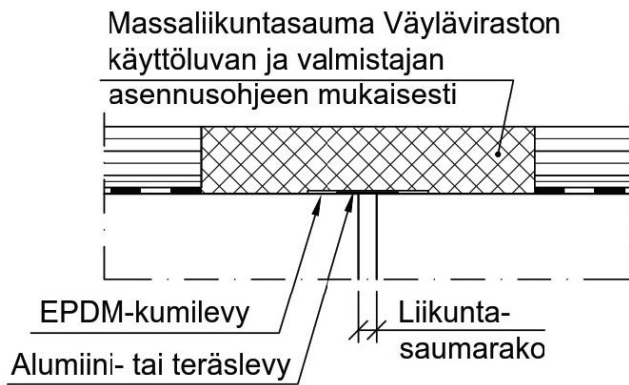
Kuva 13. Polymeeribitumisen massaliikuntasaumalaitteen rakenneleikkaus

Polymeeribituminen massaliikuntasauma on sillan päässä sijaitseva vesitiivis liikuntasauma päällysrakenteen ja maatuen välillä (kuva 13 [Polymeeribitumisen massaliikuntasaumalaitteen rakenneleikkaus](#) ja 14 [Polymeeribituminen massaliikuntasauma](#). Kuvassa näkyvät vauriot ja puutteet: massaliikuntasaumassa on sauman suuntainen halkeama (sauman liikevara on liian lyhyt), saumamassan ja asfaltin välinen tartunta on pettänyt (rako massaliikuntasauman ja asfaltin välissä)). Polymeeribitumi (KB) toimii massaliikuntasauman elastisena sideaineena. Lisäksi sideaineena on saatettu käyttää polyuretaaneja (PUR).

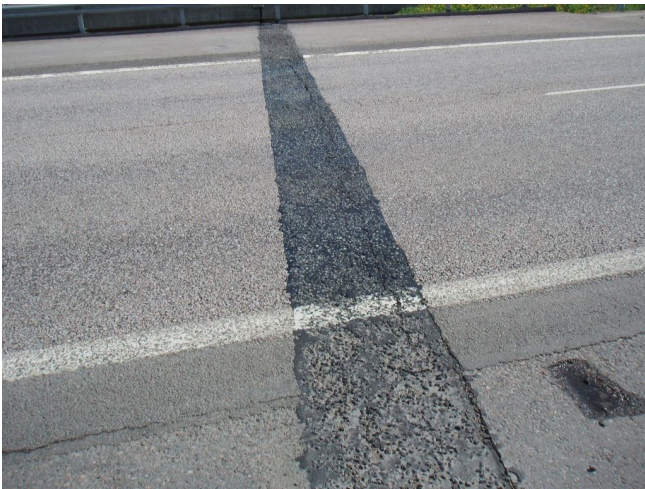
Kuva 14. Polymeeribituminen massaliikuntasauva. Kuvassa näkyvät vauriot ja puutteet: massaliikuntasaumassa on sauman suuntainen halkeama (sauman liikevara on liian lyhyt), saumamassan ja asfaltin välinen tartunta on pettänyt (rako massaliikuntasauvan ja asfaltin välissä)

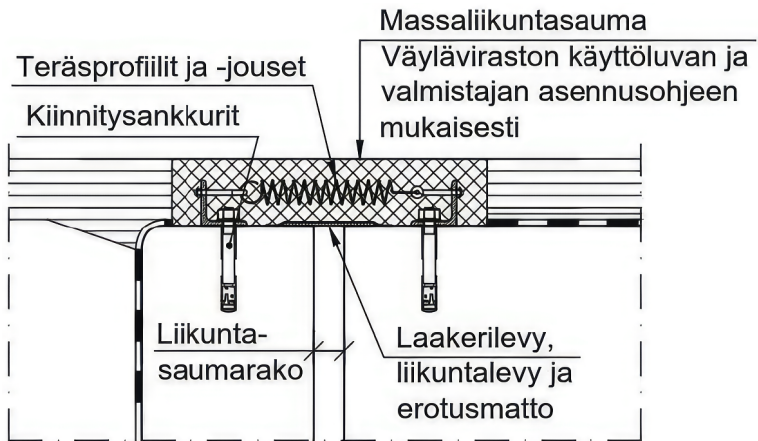
Kuva 15. Teräsoilla vahvistetun polymeeribitumisen massaliikuntasäumalaitteen rakenneleikkaus

Teräsoilla ja -jousilla vahvistetuilla massaliikuntasauvoilla (kuva [15 Teräsoilla vahvistetun polymeeribitumisen massaliikuntasaumalaitteen rakenneleikkaus](#) ja [16 Teräsoilla vahvistettu polymeeribituminen massaliikuntasaumalaite tekoprosessin aikaan, jousia ei ole vielä kiinnitetty](#)) liikepituus voi olla sauman leveydestä ja korkeudesta riippuen enintään 75 mm nykyisin. Teräsoilla vahvistettuja massaliikuntasauvoja on käytetty Suomessa vuodesta 2008 alkaen. Kuvassa [17 Jousien asennus polymeeribitumiseen massaliikuntasauvaan](#) on esitetty tilanne, jossa jousia ollaan asentamassa kiinni L-teräksiin.

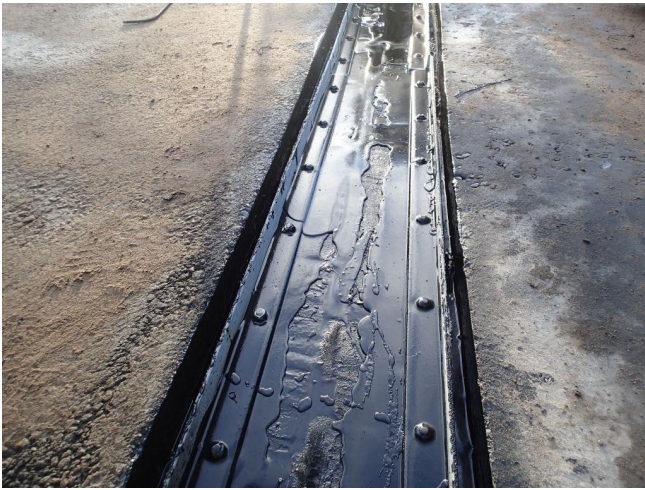
Kuva 16. Teräsoilla vahvistettu polymeeribitumisen massaliikuntasäumalaite tekoprosessin aikaan, jousia ei ole vielä kiinnitetty

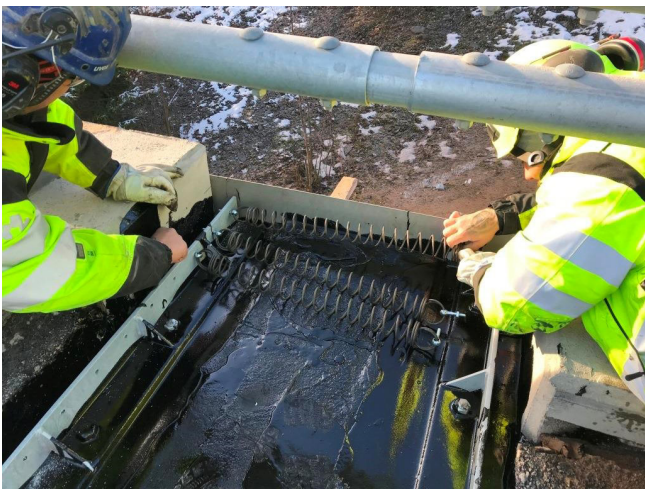
Kuva 17. Jousien asennus polymeeribitumiseen massaliikuntasäumaan

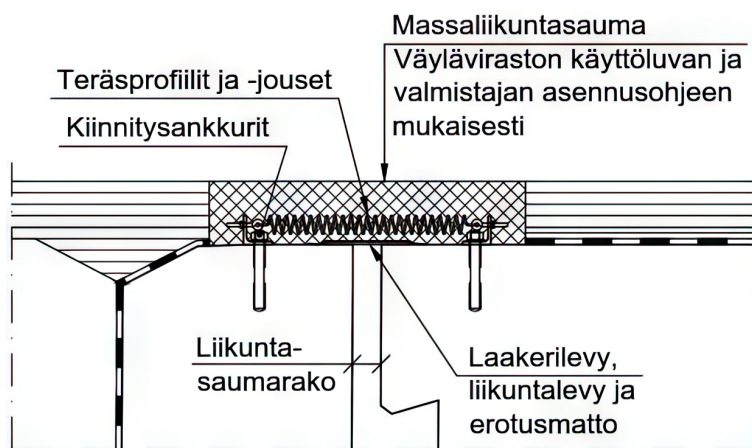
Kuva 18. Bitumittoman polymeerimassaliikuntasaumalaitteen rakenneleikkaus

Bitumittomat polymeerimassaliikuntasaumat ovat polymeeribitumisten massaliikuntasaumojen kaltaisia vesitiiviitä liikuntasaumojä päällysrakenteen ja maatuen välillä. Bitumiton ja bitumillinen massaliikuntasauma eroavat toisistaan sideaineen ja valmistustavan perusteella. Bitumittomat massaliikuntasaumat valmistetaan kylmänä sekoittamalla saumamassan komponentteja keskenään (polymeerinen sideaine, runkoaines ja kovetin). Sekoitettu massa jähmettyy nopeasti valmiiksi massaliikuntasaumaksi (kuva 18 Bitumittoman polymeerimassaliikuntasaumalaitteen rakenneleikkaus ja 19 Bitumiton polymeerimassaliikuntasaumalaitte. Kuvassa näkyvät vauriot ja puutteet: massaliikuntasauma on keskeltä notkollaan (vesi saattaa jäädä seisomaan sauman päälle), saumamassan ja asfaltin välinen tartunta on pettänyt (rako massaliikuntasauman ja asfaltin välissä ainakin yläosastaan)).

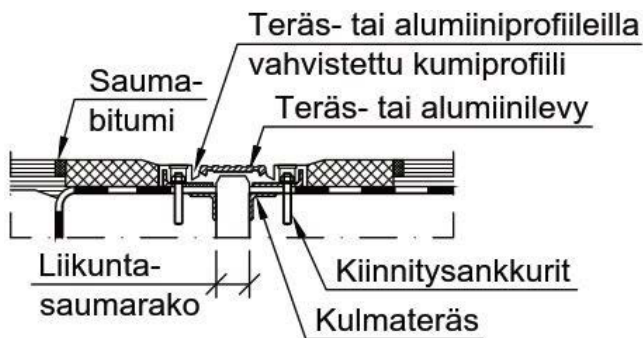
Kuva 21. Mattoliikuntasaumalaitteen rakenneleikkaus

Mattoliikuntasauma on kumiprofiili, jonka sisällä on vahvisteena teräs- tai alumiiniprofiili. Kumiprofiilin pinnassa voi olla kulutuskestävyyden lisäämiseksi kiinni teräs- tai alumiinilevyprofiili. Kumiprofiili on kiinnitetty sillan rakenteisiin ruuvikiinnityksellä (kuva [21 Mattoliikuntasaumalaitteen rakenneleikkaus](#) ja [22 Mattoliikuntasaumalaite](#). Kuvassa näkyvät vauriot ja puutteet: kumiprofiili on revennyt kiinnitysten kohdalta, kiinnikkeiden kohdalta puuttuu kumitulppia, kaistojen kohdalta puuttuu tukikaista, kevyen liikenteen väylän kohdalta tukikaistojen vierestä puuttuvat saumabitumit, suojalevyt ovat kuluneet, asfaltissa on purkaumia ja rakoja liikuntasaumalaitteen ja tukikaistojen vieressä, kumiprofiilin urissa on hiekkaa). Mattoliikunta-sauman molemmiin puoliin on yleensä tukikaista. Mattoliikuntasauman liikepituus voi olla kumiprofiilista riippuen jopa 90 mm. Mattoliikuntasaumojä on käytetty Suomessa 1970-luvulta alkaen. Tällä hetkellä laatuvaatimukset täyttävää mattoliikuntasaumalaitetuetta voi käyttää vain kevyen liikenteen silloissa, mutta saumatyyppejä ei ole asennettu enää uusiin.

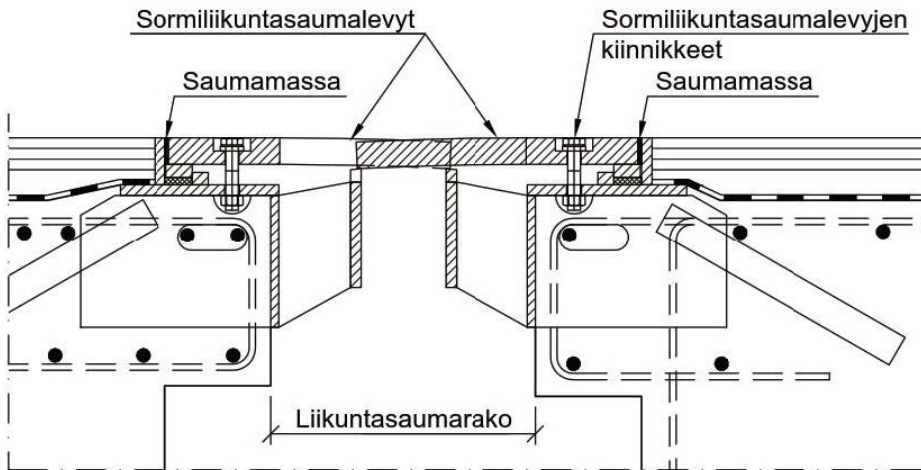
Kuva 23. Kuvassa 24 esitetyn sormiliikuntasaumalaitteen rakenneleikkaus. Liikuntasaumalaitteen molemmin puolin tulee lisäksi olla tukikaistat ja vedenjohtolaitteet, mitkä myös kuvan 24 liikuntasaumarakenteesta puuttuvat

Sormiliikuntasaumalaitteessa sillan kanteen ja maatuen otsamuuriin on kiinnitetty teräsosat, jotka limittyvät keskenään sormimaisen muotoilun avulla. Sormimainen limitys mahdollistaa sillan liikuntasauaman kohdalla tapahtuvat liikkeet (kuva 23 Kuvassa 24 esitetyn sormiliikuntasaumalaitteen rakenneleikkaus. Liikuntasaumalaitteen molemmin puolin tulee lisäksi olla tukikaistat ja vedenjohtolaitteet, mitkä myös kuvan 24 liikuntasauamarakenteesta puuttuvat ja 24 Sormiliikuntasaumalaite, kuvan 23 mukainen liikuntasauamarakenne. Kuvassa näkyvät vauriot ja puutteet: tukikaistat puuttuvat sillan liikuntasaumalaitteen molemmin puolin, liikuntasauaman vierestä asfaltti on purkautunut, sormiliikuntasaumalevyjen kiinnikkeiden kohdalta saumamassa on irronnut tai puuttuu kokonaan). Sormiliikuntasaumalaite on avoin liikuntasauamarakenne, joten teräsosien alapuolella on yleensä vedenkeruulaitteena kumimatto tai teräskouru (kuva 25 Esimerkki jälkikäteen asennettavasta hulevesikourusta avoimen liikuntasaumalaitteen alapuolella ja 26 Hulevesikouru avoimen liikuntasaumalaitteen alapuolella ja vedenjohtolaite hulevesikourun päässä. Hulevesikouru otsamuurin ja päällysrakenteen välissä), jonka avulla vedet johdetaan hallitusti sillan ulkopuolelle.

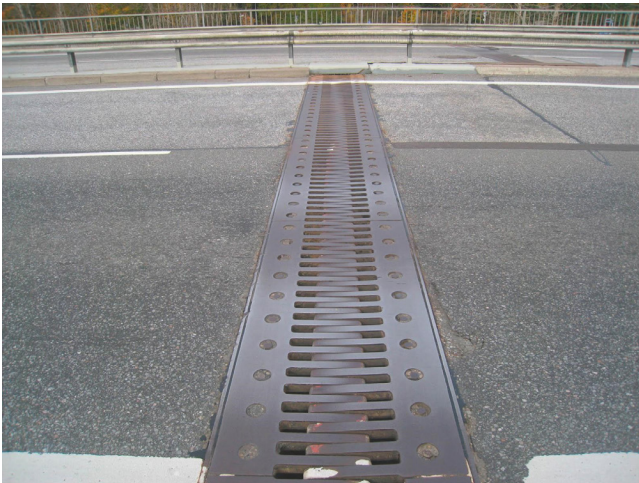
Kuva 24. Sormiliikuntasaumalaitte, kuvan 23 mukainen liikuntasaumarakenne. Kuvassa näkyvät vauriot ja puutteet: tukikaistat puuttuvat sillan liikuntasaumalaitteen molemmin puolin, liikuntasauman vierestä asfaltti on purkautunut, sormiliikuntasaumalevyjen kiinnikkeiden kohdalta saumamassa on irronnut tai puuttuu kokonaan

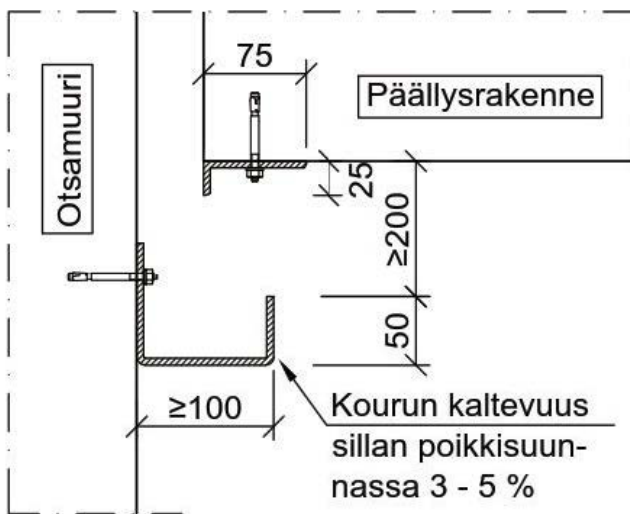
Kuva 25. Esimerkki jälkikäteen asennettavasta hulevesikourusta avoimen liikuntasaumalaitteen alapuolella

Hulevesikouru asennetaan sillan otsamuuriin kiinni (kuva [25 Esimerkki jälkikäteen asennettavasta hulevesikourusta avoimen liikuntasaumalaitteen alapuolella](#)) siten, että saumarakenteen läpi valuvat vedet saadaan kerättyä talteen. Sillan päädyn rakenteista riippuen hulevesikouru asennetaan joko päällysrakenteen alapuolelle (kuva [25 Esimerkki jälkikäteen asennettavasta hulevesikourusta avoimen liikuntasaumalaitteen alapuolella](#)) tai päällysrakenteen ja otsamuurin väliin (kuva [26 Hulevesikouru avoimen liikuntasaumalaitteen alapuolella ja vedenjohtolaite hulevesikourun päässä. Hulevesikouru otsamuurin ja päällysrakenteen välissä](#)). Hulevedet johdetaan hallitusti sillan ulkopuolelle siten, että hulevesikouru tai matto ulotetaan vähintään 100 mm maatuen rakenteiden ulkopuolelle. Hulevesikourun tai kumimaton pään alapuolelle tehdään tarvittaessa kivipesä tai betoninen hulevesikouru. Hulevesikourun sijaitessa päällysrakenteen alapuolella tulee päällysrakenteen alareunaan kiinnittää tippulista (kuva [25 Esimerkki jälkikäteen asennettavasta hulevesikourusta avoimen liikuntasaumalaitteen alapuolella](#)).

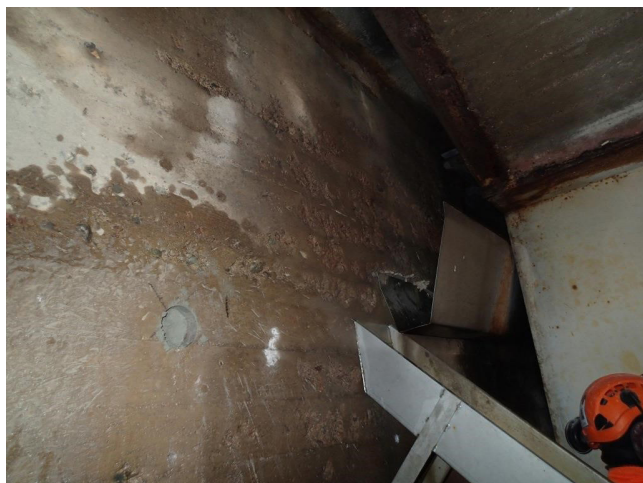
Kuva 26. Hulevesikouru avoimen liikuntasaumalaitteen alapuolella ja vedenjohtolaite hulevesikourun päässä. Hulevesikouru otsamuurin ja päällysrakenteen välissä

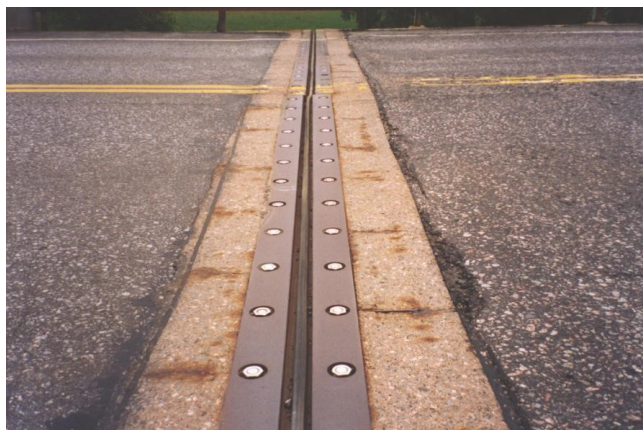
Kuva 27. Ruuvikiinnitteinen yksikuminen liikuntasaumalaite R15 / DC-7

Kuvassa [27 Ruuvikiinnitteinen yksikuminen liikuntasaumalaite R15 / DC-7](#) on esitetty ruuvikiinnitteinen yksikuminen liikuntasaumalaite R15/DC-7, lisäksi kuvassa [22 Mattoliikuntasaumalaite](#). Kuvassa näkyvät vauriot ja puutteet: kumiprofiili on revennyt kiinnitysten kohdalta, kiinnikkeiden kohdalta puuttuu kumitulppia, kaistojen kohdalta puuttuu tukikaista, kevyen liikenteen väylän kohdalta tukikaistojen vierestä puuttuvat saumabitumit, suojalevyt ovat kuluneet, asfaltissa on purkaumia ja rakoja liikuntasaumalaitteen ja tukikaistojen vieressä, kumiprofiilin urissa on hiekkaa on esitetty ruuvikiinnitteinen mattoliikuntasaumalaite. Kuvassa [28 Ruuvikiinnitteisen yksikumisen liikuntasaumalaitteen R15 / DC-7 rakenneleikkaus](#) on esitetty kuvaa [27 Ruuvikiinnitteinen yksikuminen liikuntasaumalaite R15 / DC-7](#) vastaavan ruuvikiinnitteisen liikuntasaumalaitteen rakenneleikkaus. Vastaavasti ruuvikiinnitteisen mattoliikuntasaumalaitteen rakenneleikkaus on esitetty kuvassa [21 Mattoliikuntasaumalaitteen rakenneleikkaus](#). Edellä mainittuja ruuvikiinnitteisiä liikuntasaumalaitteita ei enää käytetä uudiskohteissa, mutta liikuntasaumalaitetyyppejä voidaan korjata, jos korjaaminen katsotaan kannattavaksi.

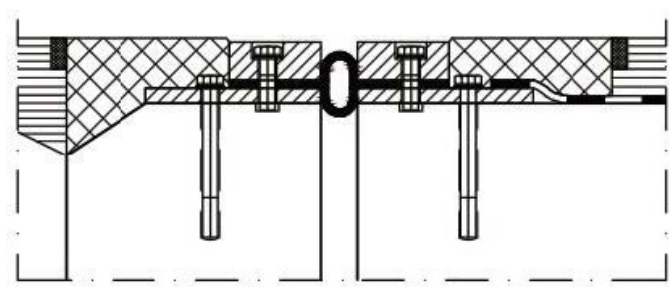
Kuva 28. Ruuvikiinnitteisen yksikumisen liikuntasaumalaitteen R15 / DC-7 rakenneleikkaus

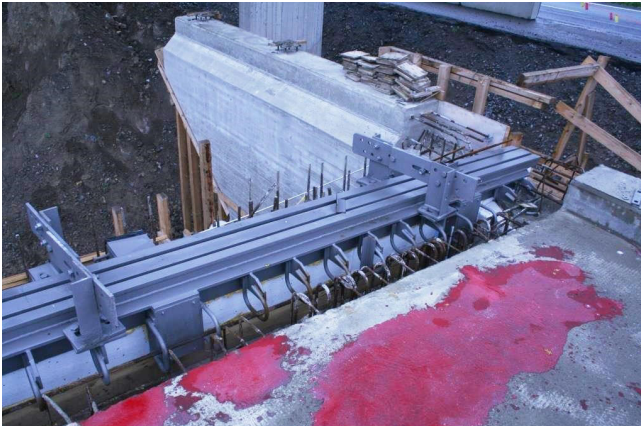
Kuva 29. Valukiinnitteisen monikumisen liikuntasaumalaitteen asennus

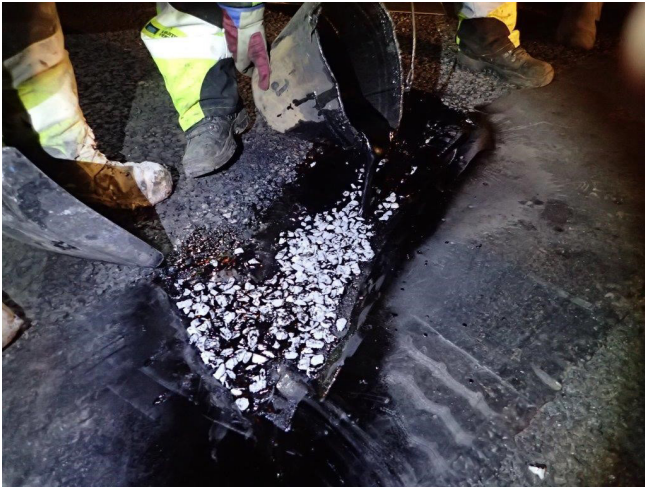
Kuva 30. Massaliikuntasauman aurausvaurion (höyläys) korjaaminen

Korjaustyö tehdään alkuperäisen massaliikuntasauaman toimittajan ohjeiden mukaisesti. Kuvassa [30 Massaliikuntasauaman aurausvaurion \(höyläys\) korjaaminen](#) on esitetty massaliikuntasauaman aurausvaurion korjaaminen. Aura on höylännyt massaliikuntasauaman pinnasta palan irti. Vaurio korjataan massaliikuntasauaman side- ja runkoaineella.

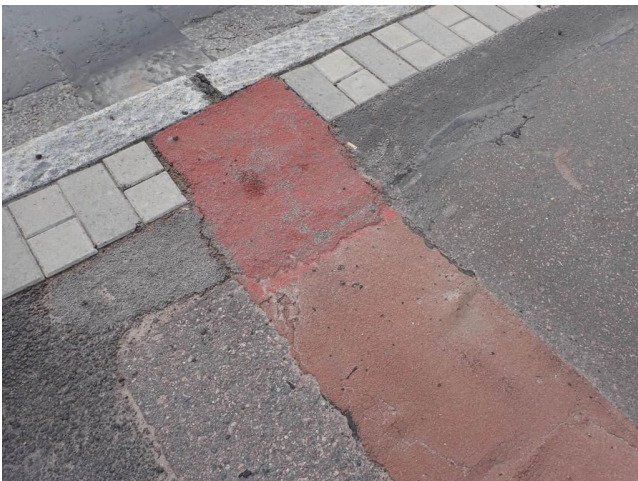
Kuva 31. Massaliikuntasauman pinnoitus kevyen liikenteen väylän kohdalla

Kevyen liikenteen väylillä polymeeribitumisissa massaliikuntasaumassa voidaan käyttää pinnoitetta parantamaan saumamassan kitkaominaisuuksia (kuva [31 Massaliikuntasauaman pinnoitus kevyen liikenteen väylän kohdalla](#)). Pinnoite voidaan tarvittaessa näkyvyyden parantamiseksi tehdä värillisenä.
