Väyläviraston ohjeita  
61/2023

## SILKO 2.331

Kaidepylvään juuren kunnostus (sisältö  
vastaa versiota 01/03)

### **SILKO 2.331 Kaidepylvään juuren kunnostus** (sisältö vastaa versiota 01/03)

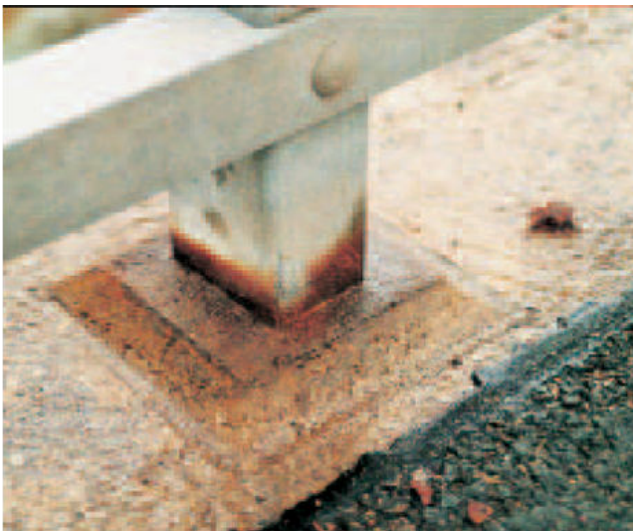
Kuva 1. Vaurioitunut kaidepylvään juuri

Kaidepylvään juuren yleisin vaurio on ruostuminen, koska juureen kohdistuu voimakas suola- ja kosteusrasitus. Ruostumisen syy on maalatuissa kaiteissa maalauksen ikä, virheellinen pintakäsittelytyö tai voimakasta rasitusta huonosti kestävä maalityyppi. Kuumasinkityissä kaiteissa yleisin syy on liian tuoreen sinkkikerroksen tuhoutuminen alkalisen betonin aiheuttamassa vetyreaktiossa tai epäonnistunut hitsausjatkos. Korroosio voimistuu juurikorokkeen rikkoutuessa.

Kaidepylväiden juurikorokkeita vaurioittavat kunnossapitokaluston törmäykset, juotoslaastin kutistuminen ja halkeilu, pylvään varaukseen jätetyt puuvälikkeet, varaukseen jäätyvä vesi ja kaiteen taipuminen, kun liikuntajatkokset eivät toimi.

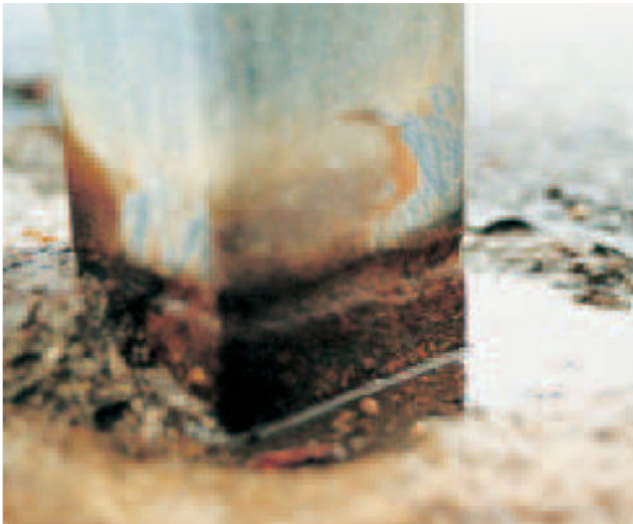
Kuva 2. Kaidepylvään syöpyminen on estettävä, koska se vaarantaa liikenneturvallisuuden

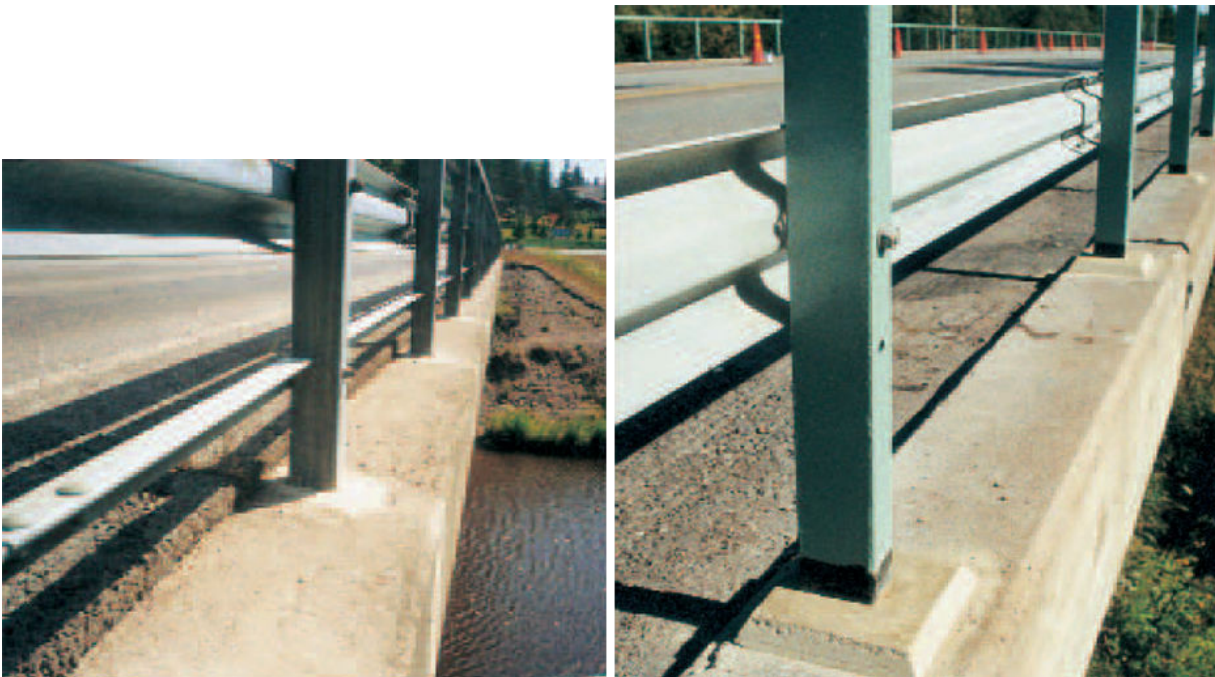
Kuva 3. Esimerkkejä eri tavoin tehdyistä kaidepylvään juuren korjauksista tyypillisine ulkonäkövirheineen

Juurikoroke valetaan muottiin pakkasenkestävällä sementtipohjaisella juotoslaastilla tai muotoillaan ilman muottia teräslastalla pakkasenkestävällä sementtipohjaisella paikkauslaastilla tuotekohtaisten ohjeiden mukaisesti. Uusitus juurikorokkeessa ei saa olla verkkomaista halkeilua tai yli 0,1 mm:n yksittäisiä halkeamia.

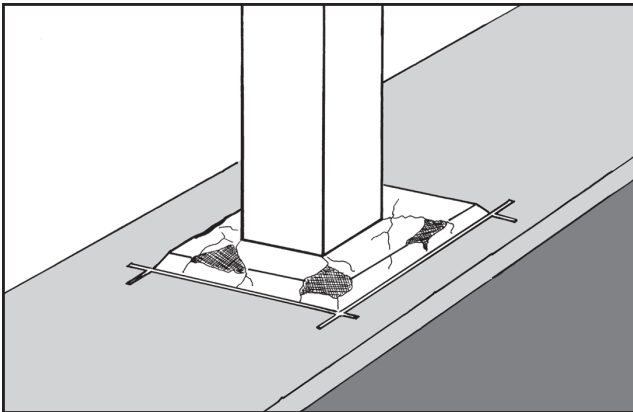
Kuva 4. Piikattava alue rajataan laikalla

Kaidepylvään juurikoro ke puretaan, jos siinä on rapautumia, lohkeamia tai halkeamia. Piikattava alue rajataan laikalla (kuva 4 [Piikattava alue rajataan laikalla](#)). Reunapalkin raudoitustankoja ei saa vaurioittaa. Niiden sijainti ja betonipeite on selvitettävä etukäteen betonipeitemittarilla.

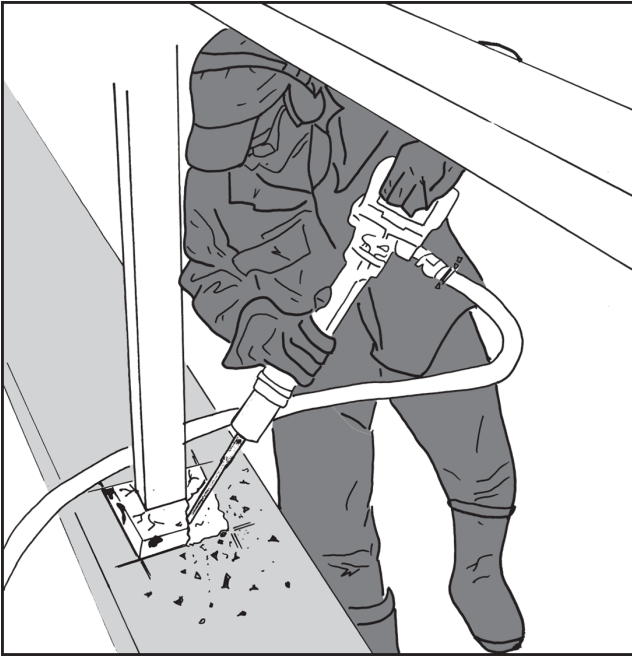
Kuva 5. Juurikoroke piikataan pois

Koro ke poistetaan piikkausvasaralla (kuva 5 [Juurikoro ke piikataan pois](#)). Piikkaus viimeistellään käsi piikkausvälineillä, jotta ei vaurioiteta paikalleen jääviä rakenteita. Piikkaus ulotetaan 50 mm reunapalkin yläpinnan alapuolelle (kuva 6 [Piikkaus ulotetaan riittävästi varaukseen](#)). Juuritäytössä mahdollisesti olevat puuvälikkeet ja 30 mm lähempänä betonin pintaa olevat asennusteräket poistetaan.

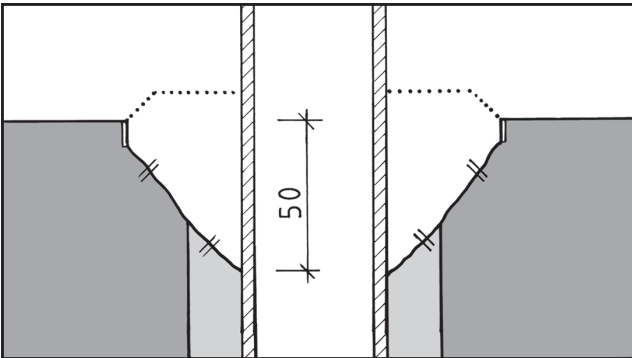
Kuva 6. Piikkaus ulotetaan riittävästi varaukseen

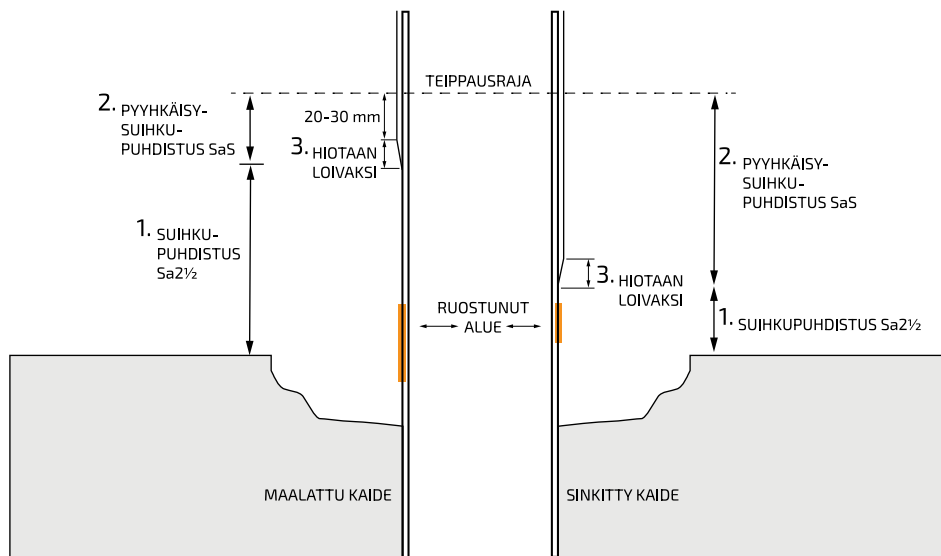
Kuva 7. Esikäsittelyn vaiheet

Kaidepylvään juuren esikäsittelyn vaiheet on esitetty kuvassa [7 Esikäsittelyn vaiheet](#) erikseen maalatulle ja sinkitylle pylväälle.

Ruostunut alue suihkupuhdistetaan (kuva 9 [Pinnanpuhdistus tehdään suihkupuhdistamalla.](#)) esikäsittelyasteeseen Sa2½ (kuva 7 [Esikäsittelyn vaiheet](#)) ottaen huomioon

- Maalattava sinkkipinta puhdistetaan pyyhkäisysuihkupuhdistuksella esikäsittelyasteeseen SaS (kuva [7 Esikäsittelyn vaiheet](#)).
- Jos sinkitty kaide on maalattu, maali poistetaan sinkin päältä rajattuun kohtaan asti pyyhkäisysuihkupuhdistuksella.
- Maalatussa pylväässä uusi maalikerros ulotetaan 20–30 mm vanhan maalin päälle, johon asti paikalleen jäävä maalipinta karhennetaan pyyhkäisysuihkupuhdistuksella esikäsittelyasteeseen SaS (kuva [7 Esikäsittelyn vaiheet](#)).

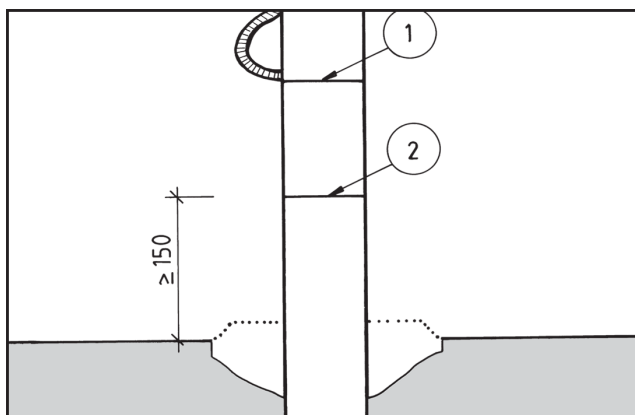
Kuva 8. Korjattava alue rajataan

Korjattava alue rajataan (kuva 8 [Korjattava alue rajataan](#))

1. tiekaiteen johteen alareunan tasoon tai
2. vähintään 150 mm:n etäisyydelle reunapalkin yläpinnasta.

Esikäsittelyä vaativa alue rajataan esimerkiksi ilmastointiteipillä.

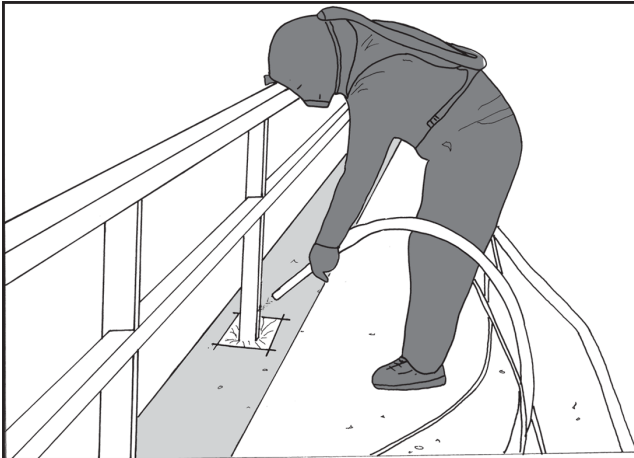
Kuva 9. Pinnanpuhdistus tehdään suihkupuhdistamalla.

ympäristönsuojeluvaatimukset (*SILKO 1.112 Ympäristönsuojelu*). Jos tavanomaista hiekkapuhallusta ei voida käyttää, valitaan joku seuraavista erikoismenetelmistä:

- avopuhallus vähän pölyävillä erikoisrakeilla
- alipaineraesuihkupuhdistus.

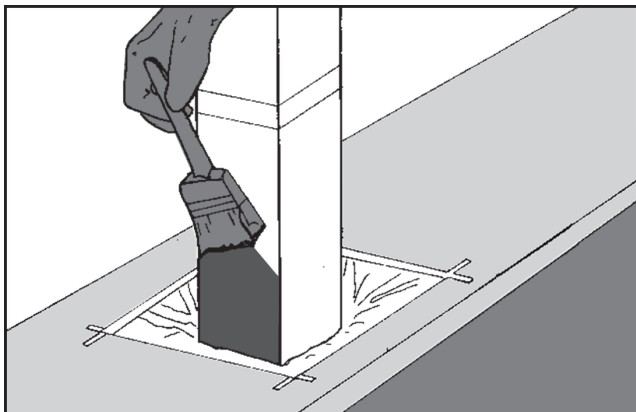
Kuva 10. Maali levitetään siveltimellä

Kaidepylvään juuri maalataan välittömästi valitulla maaliyhdistelmällä (*TIEL 4.3, TIEL 4.4 tai TIEL 4.5*) valmistajan ohjeita noudattaen. Maalaus tehdään siveltimellä (kuva [10 Maali levitetään siveltimellä](#)).

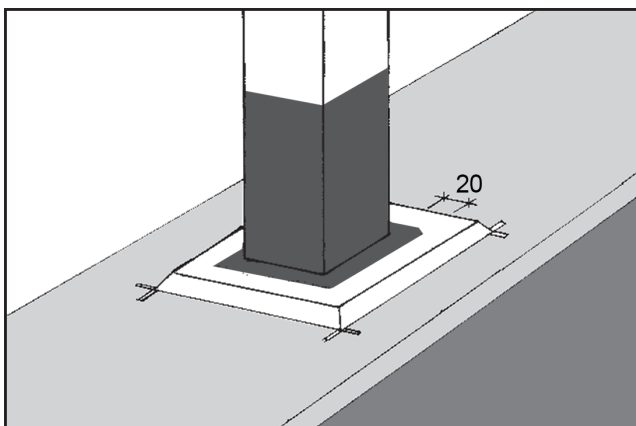
Kuva 11. Pinnoite ulotetaan vanhan juurikorokkeen päälle

Vanhan ja uuden maalin rajakohta maalataan siten, että uusi maali ulotetaan 20–30 mm loivaksi hiotun vanhan maalin reunan yli. Pylvään ja juurikorokkeen raja tiivistetään ylimääräisellä pintamaalikerroksella, joka ulotetaan 20 mm juurikorokkeen päälle (kuva [11 Pinnoite ulotetaan vanhan juurikorokkeen päälle](#)).

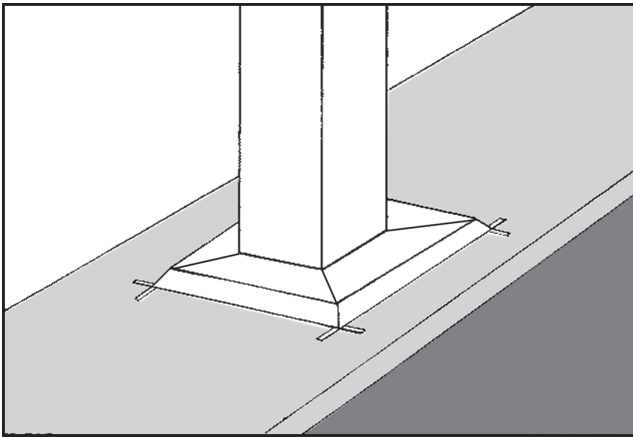
Kuva 12. Muotin avulla tehty juurikoroke

Juotoslaastilla valettavan juurikorokkeen (kuva [12 Muotin avulla tehty juurikoroke](#)) muottina voidaan käyttää teräs- tai puumuottia.

Muotti asennetaan tukevasti paikalleen esimerkiksi kaiteen johteeseen tukemalla.

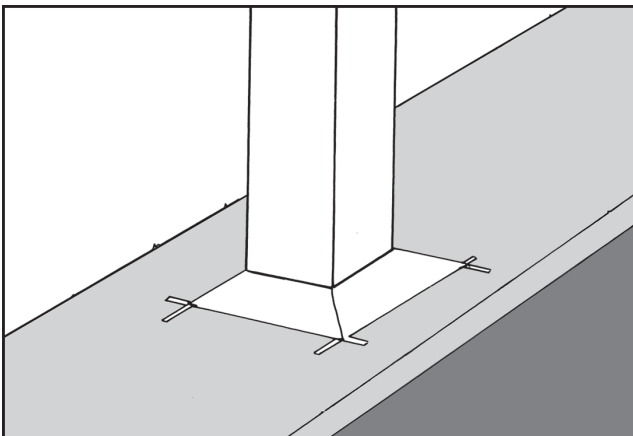
Kuva 13. Ilman muottia muotoiltu juurikoroke

Valumattomasta paikkauslaastista muotoiltavan juurikorokkeen pinta tehdään kaidepylvääseen päin nousevaksi (kuva [13 Ilman muottia muotoiltu juurikoroke](#)).

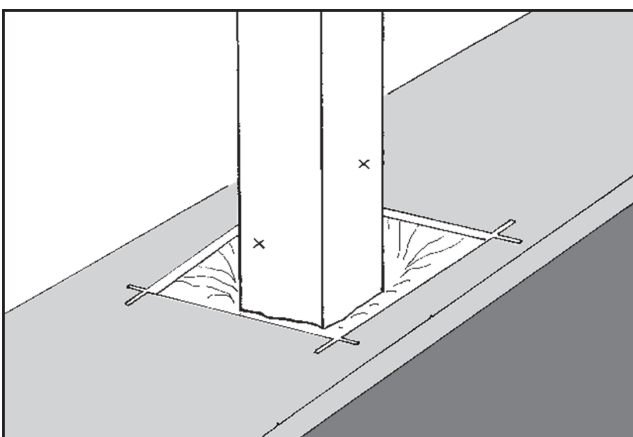
Kuva 14. Mittauspisteet

Kalvonpaksuuden kelpoisuusmittauksia tehdään valmiista maalauksesta kolmesta pylväästä alkavaa viittäkymmentä pylvästä kohti, mutta vähintään kolmesta pylväästä (kuva [14 Mittauspisteet](#)). Jokainen mittaus on kolmen mittauksen keskiarvo.
