Väyläviraston ohjeita  
62/2023

## SILKO 2.332

Teräspalkin ylälaipan kunnostus (sisältö  
vastaa versiota 12/09)

### **SILKO 2.332 Teräspalkin ylälaipan kunnostus** (sisältö vastaa versiota 12/09)

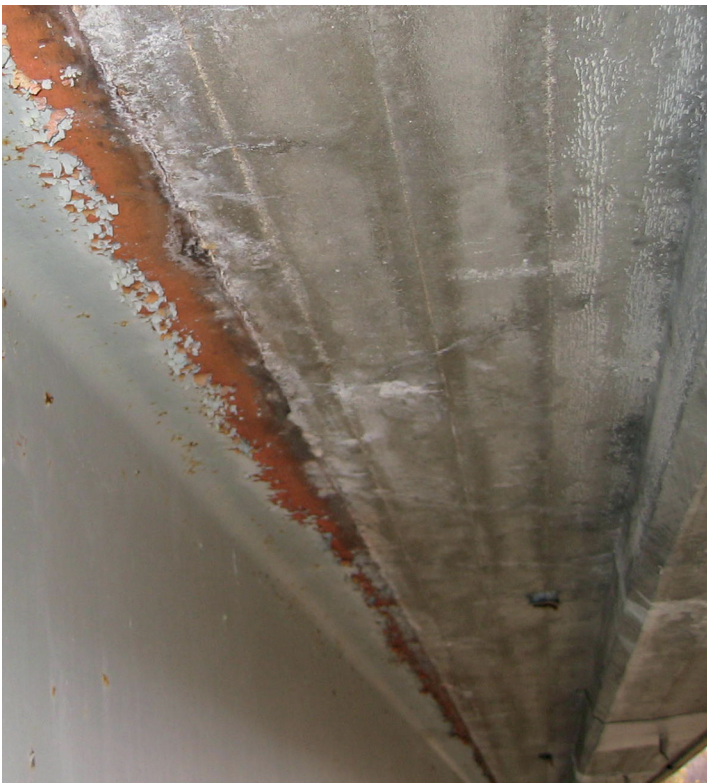
Kuva 1. Ylälaipan virheellisestä suojauksesta johtuva maalipinnoitteen vaurio

Päälysrakenteen teräsbetoni-, teräs- tai puukantta vasten oleva teräspalkin ylälaippa ruostuu, jos sen korroosiosuojaus ei ole ollut tarkoitukseen sopiva, riittävä tai se on vaurioitunut kannen liikkuaessa palkkiin nähden (kuva 1 [Ylälaipan virheellisestä suojauksesta johtuva maalipinnoitteen vaurio](#)).

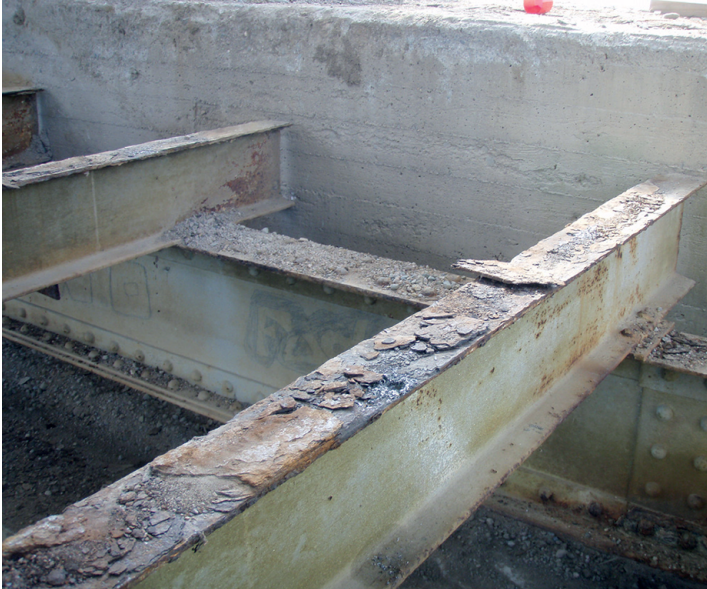
Kuva 2. Ruostuneet teräspalkkien ylälaipat

Teräksisten kannattajien ylälaipat on kunnostettava aina, jos kansi tai sen osa uusitaan (kuva 2 [Ruostuneet teräspalkkien ylälaipat](#)). Jos teräsbetonikantisen sillan teräspalkin sivut ovat ruostuneet, myös ylälaippojen reunat kunnostetaan yleensä palkkien uusintamaalauksen yhteydessä. Muulloin kunnostus tehdään sillan peruskorjauksen yhteydessä.

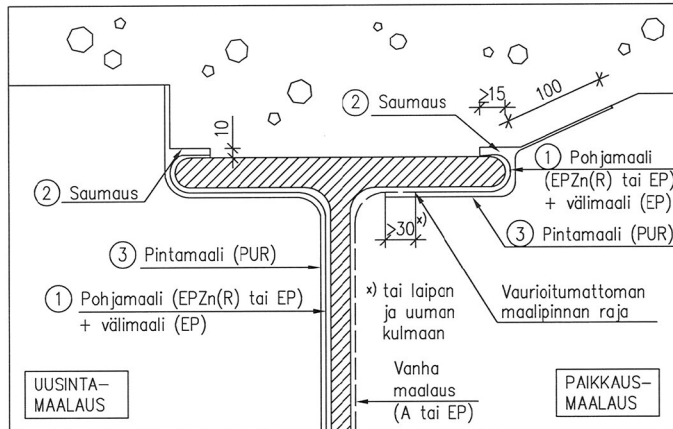
Kuva 3. Ylälaipan reunan aukaisu, kunnostus ja maalaus

- reunan aukaisu ja suojaus, jos ylälaipan päällä on betonikoroke (kuva [3 Ylälaipan reunan aukaisu, kunnostus ja maalaus](#))
- reunan kunnostus ja ylimaalaus, jos kansilaatta on suoraan ylälaipan päällä (kuva [4 Ylälaipan reunan kunnostus ja ylimaalaus](#))
- ylälaipan sähköinen suojaaminen katodisella suojauksella (ei käsitelty tässä ohjeessa).

1. Laipan reuna ja alapinta suihkupuhdistetaan vaadittuun esikäsittelyasteeseen vaurioitumattoman maalin rajaan asti.
2. Paikalleen jäävän maalin reuna hiotaan loivaksi. Jos laipoissa on teräviä särmiä, ne hiotaan pyöreiksi.
3. Maalaus tehdään sivellinmaalauksena. Pohja- ja välimaalikerros ulotetaan uraan laipan yläpinnalle. Särmiin ja uraan sivellään ylimääräinen vahvennusmaalaus välimaalilla hieroen ja töpäten.
4. Ura saumataan maaliyhdistelmään sopivalla elastisella polyuretaanimassalla. Silikonimassaa ei saa käyttää. Tartuntapintoihin sivellään tuotekohtainen esisivelyaine.
5. Pintamaalikerros ulotetaan betonikorokkeen yläkulmaan tai korkeintaan 100 mm uran yli. Pintamaalikerroksen on ulotuttava palkissa noin 30 mm vanhan maalin päälle tai uuman ja ylälaipan kulmaan.

3. Ura saumataan maaliyhdistelmään sopivalla elastisella polyuretaanimassalla. Silikonimassaa ei saa käyttää.
4. Pintamaalikerros ulotetaan uran yli muiden maalikerrosten päälle.

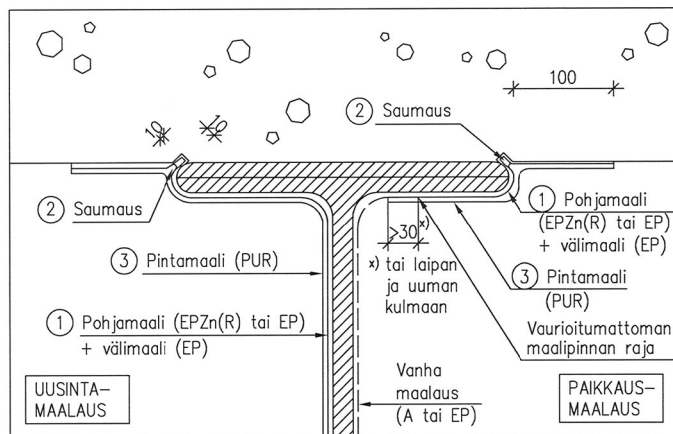
Kuva 4. Ylälaipan reunan kunnostus ja ylimaalaus

1. Laipan reuna ja alapinta suihkupuhdistetaan vaadittuun esikäsittelyasteeseen vaurioitumattoman maalin rajaan asti.
2. Paikalleen jäävän maalin reuna hiotaan loivaksi.
3. Maalaus tehdään sivellinmaalauksena. Pohja- ja välimaalikerros ulotetaan uraan ja 100 mm betonipinnalle. Särmiin ja uraan sivellään ylimääräinen vahvennusmaalaus välimaalilla hieroen ja töpäten.
4. Ura saumataan maaliyhdistelmään sopivalla elastisella polyuretaanimassalla. Silikonimassaa ei saa käyttää.
5. Pintamaalikerros ulotetaan uran yli muiden maalikerrosten päälle. Pintamaalikerroksen on ulotuttava uuman ja laipan kulmaan tai 30 mm vanhan maalin päälle.

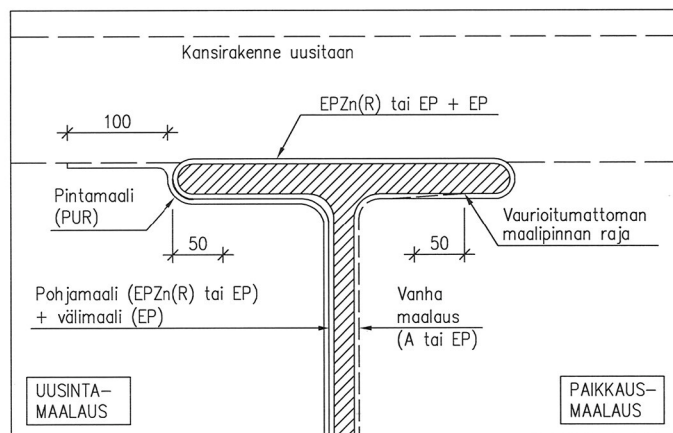
Kuva 5. Ylälaipan kunnostus ja maalaus, jos kansirakenne uusitaan

Jos betoni- tai puukantisen sillan kansi uusitaan, teräspalkkien ylälaipat kunnostetaan kuvan 5 Ylälaipan kunnostus ja maalaus, jos kansirakenne uusitaan esittämällä tavalla.

yhteydessä. Jos kansirakenne uusitaan ja teräspalkit ovat korjauskelpoisia, ylälaippa suojataan mahdollisimman hyvin vaurion aiheuttamaa räsitusta kestäväällä pinnoitteella (kuva 5 [Ylälaipan kunnostus ja maalaus, jos kansirakenne uusitaan](#)).

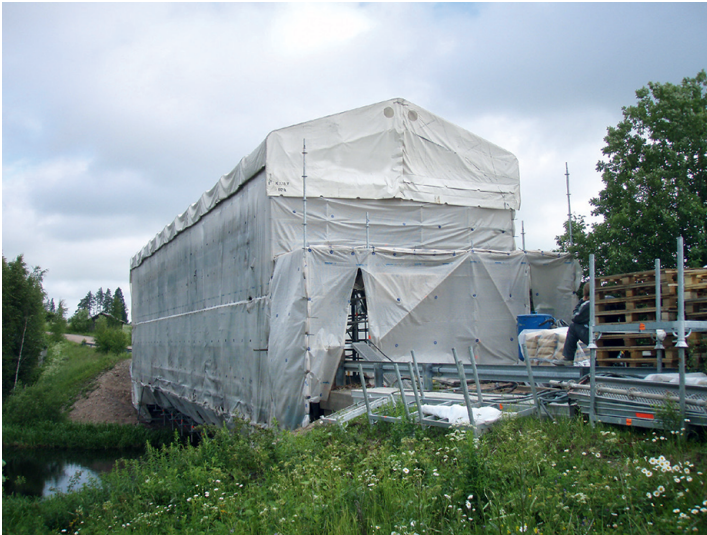
Kuva 6. Jätteiden talteenotto on järjestettävä kohteen tasoluokituksen mukaan

Pintakäsittelyssä on estettävä haitallisten aineiden leviäminen ympäristöön suunnitelmassa esitettyjen vaatimusten ja ohjeen *SILKO 1.112 Ympäristönsuojelu* mukaisesti (kuva [6 Jätteiden talteenotto on järjestettävä kohteen tasoluokituksen mukaan](#)). Tätä varten tehdään suojat, joita voidaan samalla käyttää työtelineinä.

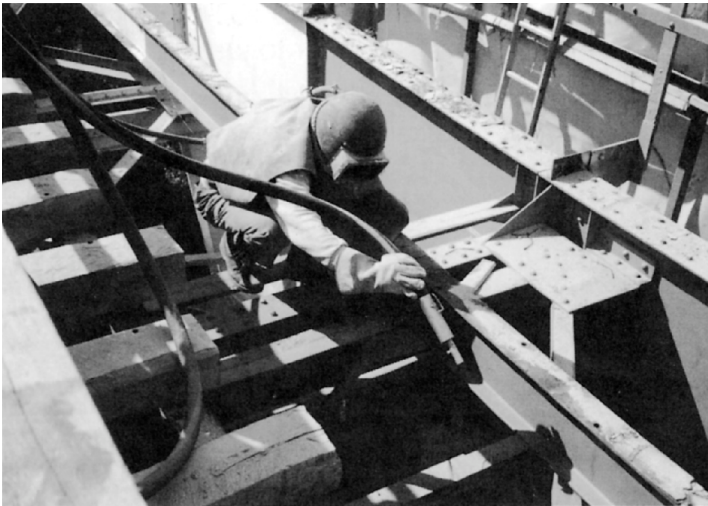
Kuva 7. Teräspalkkien suihkupuhdistusta

- Pinnat pestään suurpainepesurilla (paine 120–140 bar) alkalisella pesuaineella. Pestyt pinnat huuhdellaan perusteellisesti puhtaalla vedellä alkalijätteiden poistamiseksi. Pesu tehdään riittävän läheltä kohtisuoraan pintaa vastaan.
- Pituuskannattajien ylälaipat ja muut maalattavat teräsrakenteet suihkupuhdistetaan (kuva [7 Teräspalkkien suihkupuhdistusta](#)) maalausjärjestelmän vaatimaan esikäsittelyasteeseen.
- Maalattavat alueet rajataan suoraviivaisesti. Paikalleen jäävän maalin reuna hiotaan loivaksi (kuva [8 Paikalleen jäävän maalin reuna on hiottava](#)).
- Ilman suhteellinen kosteus ei saa ylittää suihkupuhdistuksen aikana 80 %. Teräspinnan lämpötilan on oltava 3°C yli vallitsevan kastepisteen, jottei puhdistetulle pinnalle pääse syntymään kosteutta.
- Maalattavilta pinnoilta poistetaan pöly ja hiekka.

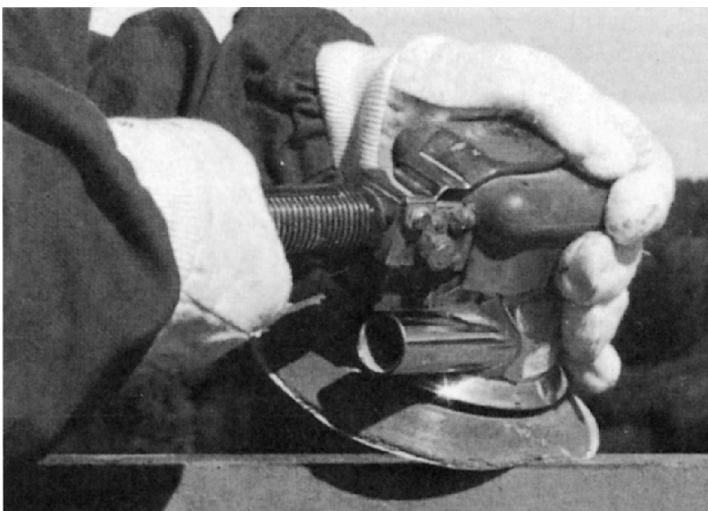
Kuva 8. Paikalleen jäävän maalin reuna on hiottava

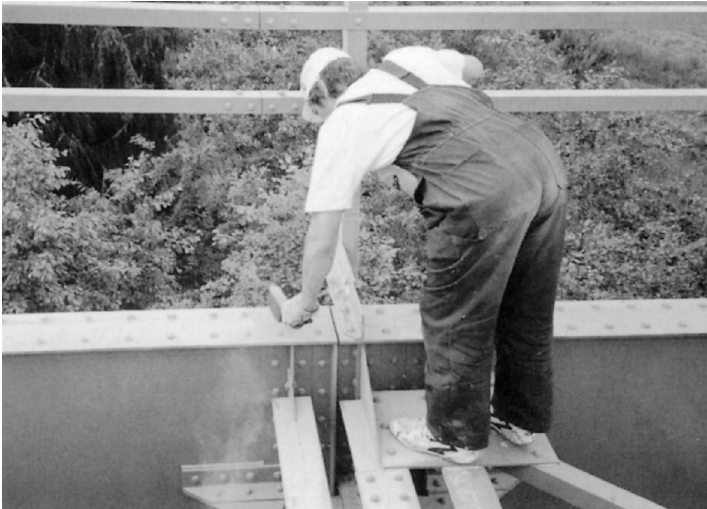
Kuva 9. Maalattavan pinnan on oltava puhdas

Maalattavan pinnan pitää olla kuiva ja puhdas (kuva [9 Maalattavan pinnan on oltava puhdas](#)). Pinnan ja maalin lämpötilan sekä ilman kosteuden pitää olla maalaustyön ja kuivumisen aikana maalinvalmistajan ohjeiden mukaiset.

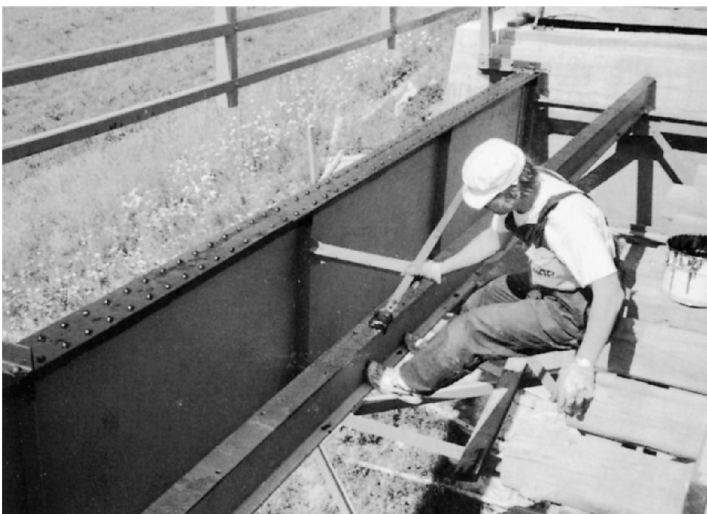
Kuva 10. Ylälaipan maalausta

Sivellinmaalaus on suositeltava paikkausmaalauksen työtapo varsinkin vaurioitunutta teräspalkin ylälaipan yläpintaa maalattaessa (kuva [10 Ylälaipan maalausta](#)). Laajemmat pinnat maalataan aina ruiskulla. Pohjamaalauksen pitää olla riittävän kuiva ennen pintamaalauksen aloittamista. Ruuvi- ja niittiliitokset, terävät kulmat ja taskualueet vahvistetaan sivellintyönä. Mahdolliset raot saumataan ennen pintamaalauksia maalausjärjestelmään sopivalla massalla.

Ylälaippojen korjausmaalaus (kuva [10 Ylälaipan maalausta](#)) tehdään uusintamaalauksena maalausjärjestelmällä TIEL 4.9 tai 4.12. Tapauskohtaisesti on selvitettävä yhteensopivuus palkin maaliyhdistelmään ja rajaus sen kanssa. Maalaus tehdään seuraavasti:
