Väyläviraston ohjeita  
74/2023

## SILKO 2.531

Kivirakenteen injektointi ja saumaus  
(sisältö vastaa versiota 1/2020)

siltojen  
**SILKO**  
korjaus

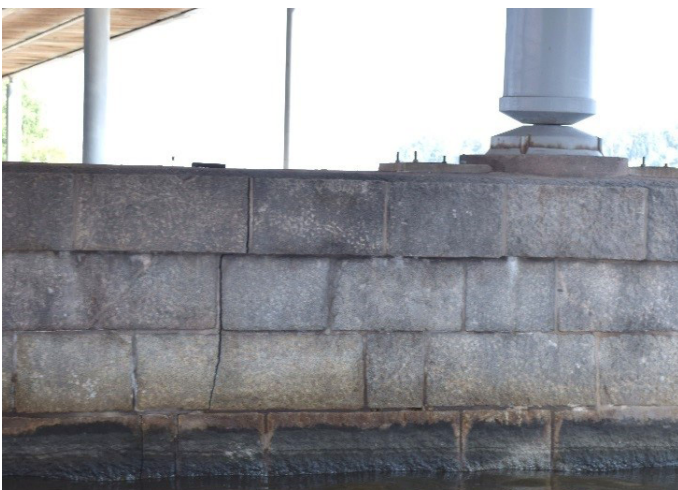
Kuva 1. Halkeamia kivisessä välituessa

Korjaustarve on arvioitava vaurion vakavuuden ja laajuuden sekä vaurion mahdollisten kerrannaisvaikutusten perusteella. Usein kivien halkeilu on seurausvaikutus esimerkiksi rakenteen taustan tai perustuksen vaurioista. Kivirakenteen halkeilu poikkeaa betonirakenteessa esiintyvistä halkeamista muun muassa siinä, että halkeama on aina koko rakenteen läpi.

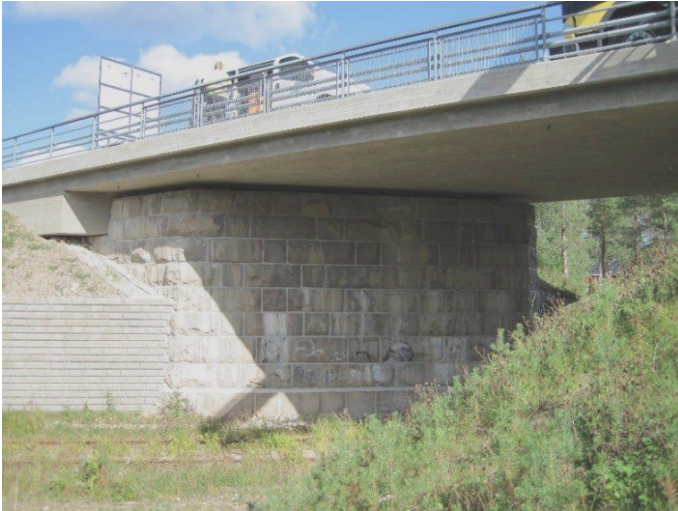
Kuva 2. Luonnonkivestä tehty päätytuki
