Väyläviraston ohjeita  
81/2023

## SILKO 2.815

Puukannen päällystäminen (sisältö vastaa  
versiota 12/09)

siltojen  
**SILKO**  
korjaus

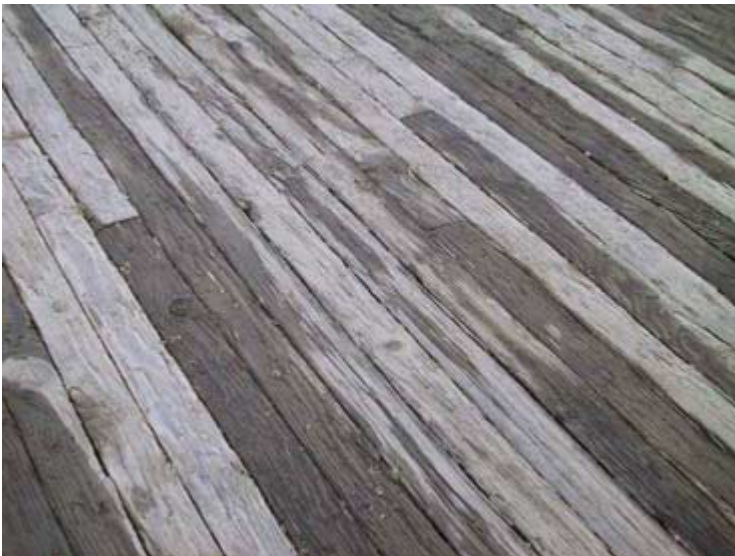
Kuva 1. Naulattu puukansi, jossa on kulumaa, ravistumista ja pintalahoa

Puukannen vaurioita ovat kulumaa, ravistuminen ja lahoaminen.

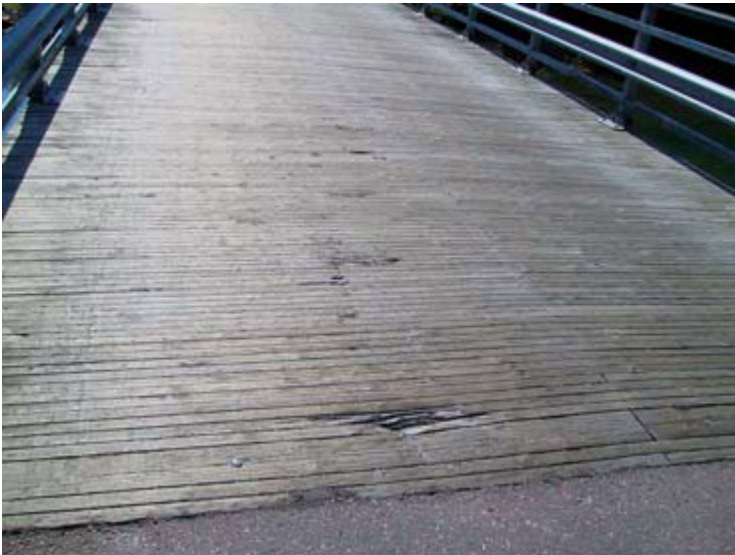
Kuva 2. Päällystyskelpoinen vaurioluokan 2 puukansi

Vanhan puukannen korjausmenetelmänä päällystäminen tulee kyseeseen, kun kannessa on pintalahoa tai kulumaa enintään 10 mm:n syvyydeltä eikä naulatun kansi ole ravistunut niin pahoin, että kansilankkujen välissä on selvät raot ja naulaus on löystynyt. Yksittäiset kolot eivät ole päällystämisen esteenä, koska ne voidaan paikata kumibitumilla ennen päällystystyötä (*Sillantarkastuskäsikirja*, Väyläviraston ohje).

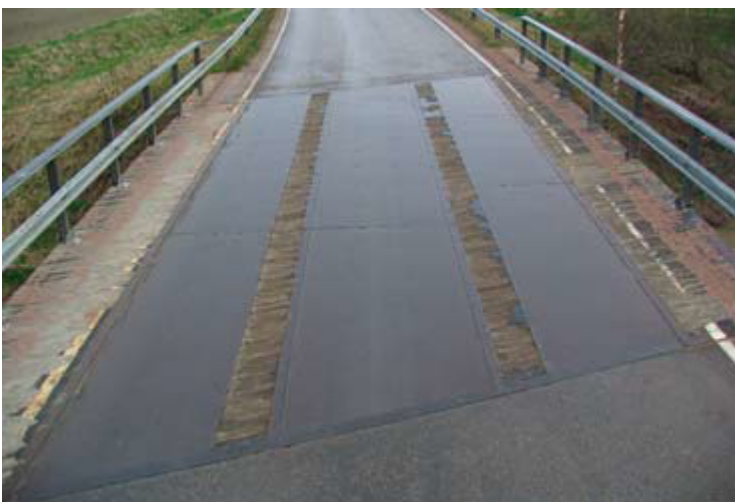
Kuva 3. Teräslevyt puukannelle asennettuina

Päällystämislle vaihtoehtoinen korjausmenetelmä on joissakin tapauksissa puukannen vahventaminen teräslevyllä, joka tehdään erillisen ohjeen (*SILKO 2.421 Puukannen vahventaminen teräslevyillä*) mukaan. Vahventaminen voidaan tehdä, kun kannessa on pintalahoja tai kulumaa 5–20 mm:n syvyydeltä ja tien keskimääräinen vuorokausiliikenne on pienempi kuin 350 ajoneuvoa. Jos puukansi on pahoin ravistunut ja kannen naulaus on löystynyt, teräslevyllä vahventaminen tulee kyseeseen vain tilapäistoimenpiteenä ja kansi on uusittava mahdollisimman pian.
