Väyläviraston ohjeita  
82/2023

## SILKO 2.831

Vedeneristyksen paikkaaminen (sisältö  
vastaa versiota 3/2018)

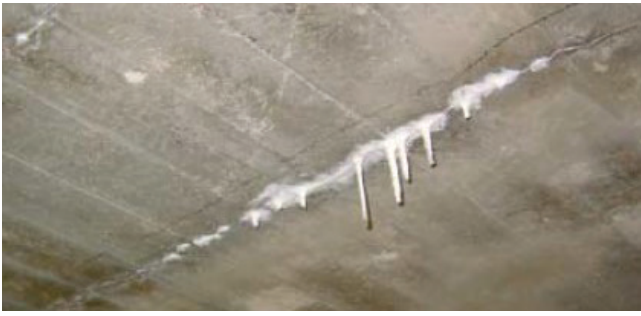
Kuva 2. Kalkkivuotojen jäljet kannen alapinnalla merkkeinä eristysvaurioista

- kalkkihärmä tai kalkkipuikot kannen alapinnalla (kuva 2 [Kalkkivuotojen jäljet kannen alapinnalla merkkeinä eristysvaurioista](#))
- vesivuoto työsaumoista ja kuivatuslaitteiden ulkopintaa pitkin tai paineentasausputkista
- jääpuikot paineentasausputkien päissä pakkasella pitkän sulan sääjakson jälkeen
- päällystevauriot eristuksen kuplien ja halkeamien kohdilla (kuva 3 [Asfaltti ja mastiksieristys halki betonikannen halkeaman kohdalla](#)).

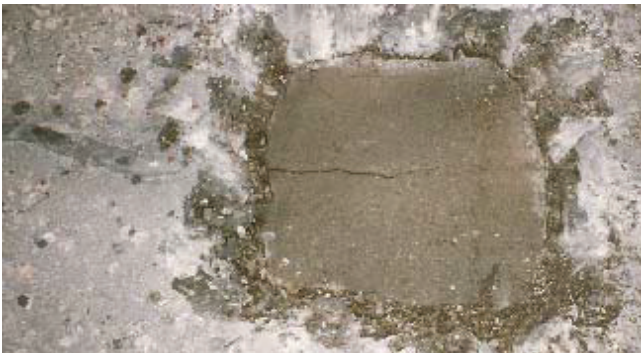
Kuva 3. Asfaltti ja mastiksieristys halki betonikannen halkeaman kohdalla

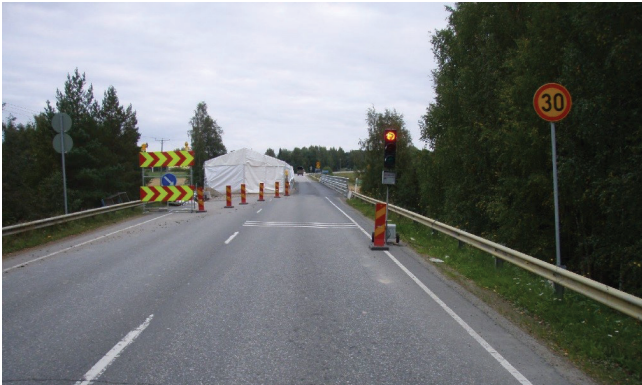
Kuva 4. Sääsuoja ja liikennevalo-ohjaus siltatyömaalla

Sääsuojan suunnittelun, pystytyksen ja purkamisen tulee täyttää ohjeen *Siltojen sääsuojat* vaatimukset sekä *InfraRYL osan 3* vaatimukset (4 [Sääsuoja ja liikennevalo-ohjaus siltatyömaalla](#)).

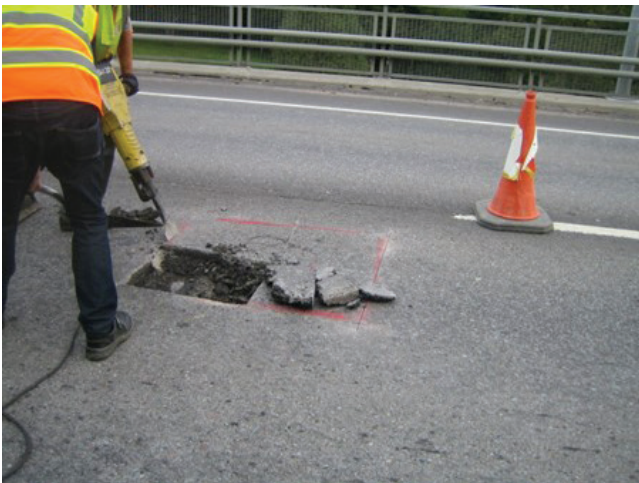
Kuva 6. Asfalttikerrosten poisto paikattavasta eristysvauriokohdasta

2. Asfaltti ja mahdollinen suojabetoni poistetaan rajatulta alueelta sen keskeltä kohti reunoja edeten maakiilavasarakalla tai talttavasarakalla leveällä taltalla varoen vaurioittamasta vedeneristystä ([6 Asfalttikerrosten poisto paikattavasta eristysvauriokohdasta](#)).

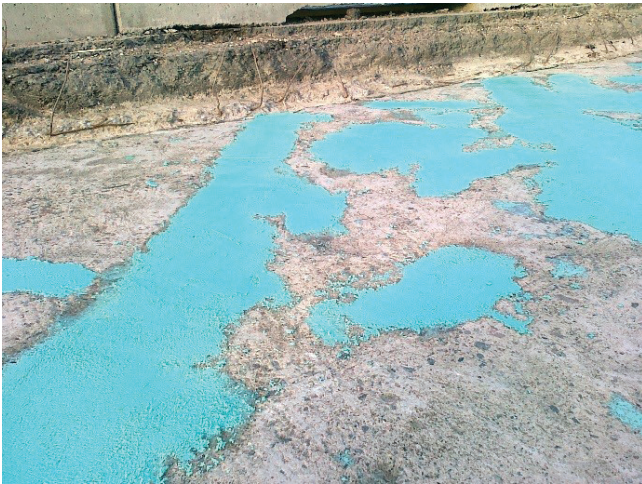
Kuva 7. Epoksin ja hiekan seoksella paikattu betonikansi

Jos eristys alla oleva betoni on vaurioitunut, piikataan kaikki rapautunut tai liian kloridipitoinen betoni pois ja kolot täytetään juotoslaastilla tai -massalla ([7 Epoksin ja hiekan seoksella paikattu betonikansi](#)). Juotosmassaa, kuten kuumuutta kestävän epoksin ja hiekan seosta, käytetään, jos eristystyöhön on päästävä nopeasti ja betonipinnan paikkaukset eivät ole laajoja tai jos alueelle on tehtävä epoksitiivistys. Betonin pinnasta hiotaan pois terävät nystyrät, ja muut eristysalustan korjaukset tehdään ohjeen *SILKO 2.240 Vedeneristysalustan kunnostus* mukaan.

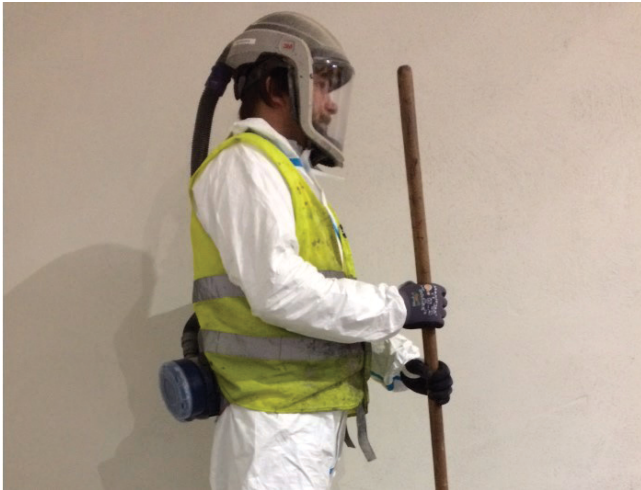
Kuva 10. Nestemäisenä levitettävän eristyksen ruiskutuksen kiertoilmatoiminen hengitys- ja silmäsuojain

Materiaalin käsittelyssä on kiinnitettävä erityistä huomiota työsuojelua, työskentelyoloja ja materiaalin sekoitusta koskeviin vaatimuksiin ([10 Nestemäisenä levitettävän eristyksen ruiskutuksen kiertoilmatoiminen hengitys- ja silmäsuojain](#)).
