# Laituritarkastuskäsikirja

Suunnittelu- ja toteuttamisvaiheen ohjaus

Liikenneviraston ohjeita 2/2010

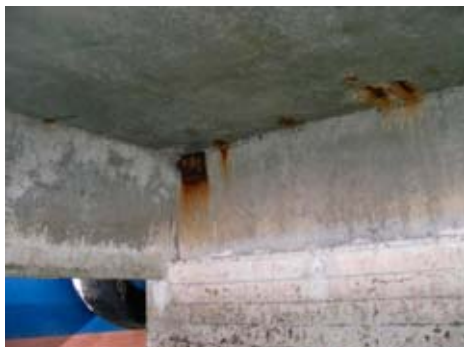
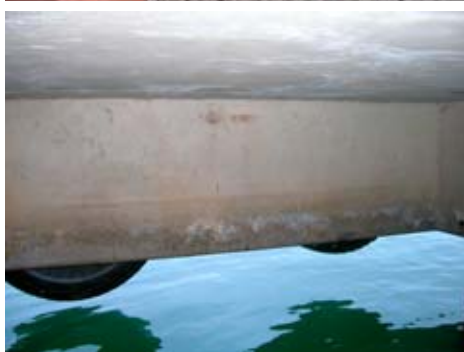
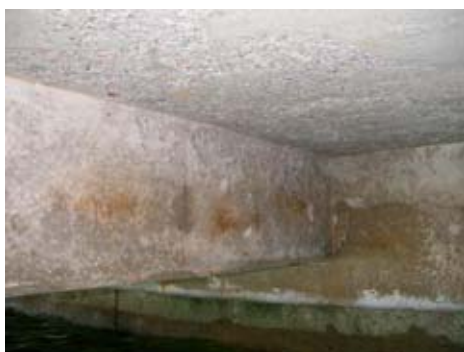
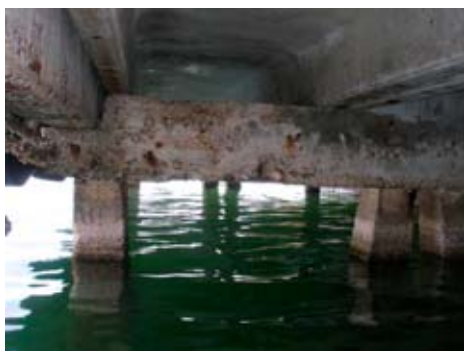
Taulukko L2. Laiturirakenteet, betonin halkeamien vaurioluokitus

- C. Vaurioiden syvyys ja merkitys selvitetään erikoistarkastuksella. Paikalliset betonipinnan pakkasvauriot vesipiikataan pois ja rakenteet korjataan korjauslaastipaikkaamalla tai vesirajassa valamalla, kiireellisyysluokka on yleensä 12. Kulutuspintojen korjaukset tehdään yleensä valamalla kiireellisyysluokassa 12. Paikkausten ja vanhojen rakenteiden työsaumojen ulkopinnat suojataan geelimäisellä impregnointiaineella. Laaja-alaisten vaurioiden etenemistä seurataan ja rakenteet uusitaan yleensä kiireellisyysluokassa 13. Teräsbetonipaalut mantteloidaan, kiireellisyysluokka on 11 tai 12, ellei koko laiturin loppuun käyttäminen ja uusiminen vaikuta edullisemmalta vaihtoehdolta. (102, 105, 905)

- D. Laiturille asetetaan tarvittavat kuormarajoitukset. Laiturin kuntoa seurataan tehostetusti laiturin korjaamiseen tai uusimiseen saakka. Paikallisen vaurioalueen korjaustoimenpiteeksi voidaan harkita rakenteen korjaamista valamalla tai rakenneosan uusimista. Laaja-alaisempien vaurioiden kyseessä ollessa laituri uusitaan. (102, 905)

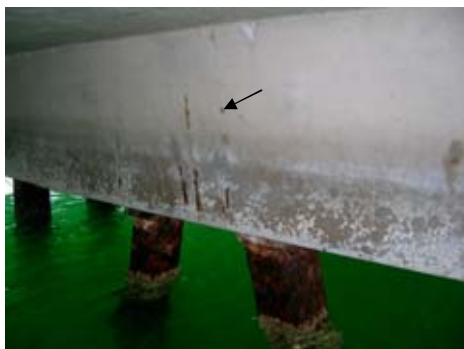
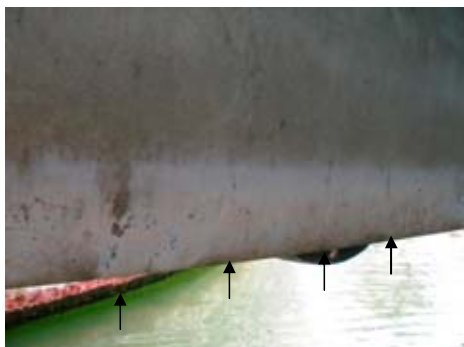
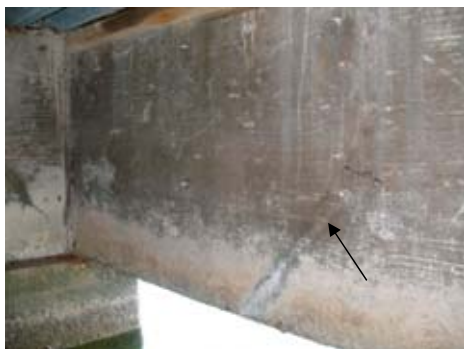
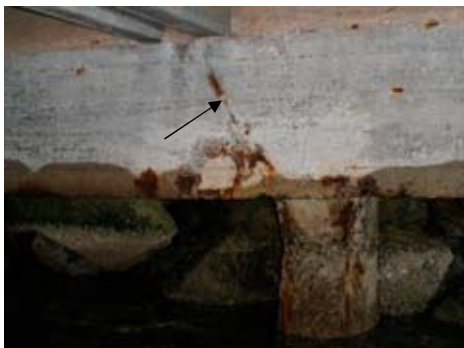
Taulukko L3. Laiturirakenteet, raudoituksen korroosion vaurioluokitus

- C. Selvitetään erikoistarkastuksella raudoituksen kunto ja betonin kloridipitoisuus raudoituksen tasossa. Tehdään kantavuustarkastelu. Halkeamat epoksi-injektoidaan ja tarvittaessa rakenteet vahvennetaan, kiireellisyysluokka on 11 tai 12. Vaihtoehtoisesti laiturikäytetään loppuun (tarkastusvälejä tihennetään) ja uusitaan. Laiturille asetetaan tarvittavat kuormarajoitukset. (103, 110, 905)

- D. Vaurioituneen rakenteen tilapäistä vahventamista harkitaan. Laituripaikalle asetetaan tarvittavat kuormarajoitukset. Vaurioituneet laiturirakenteet käytetään loppuun tehostetussa tarkkailussa ja uusitaan.

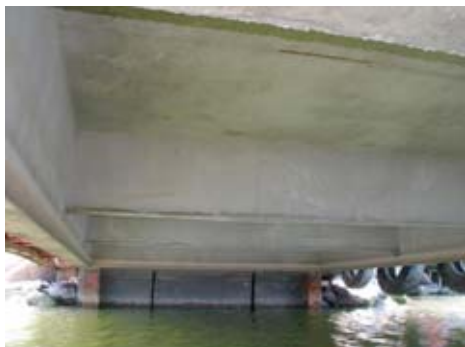
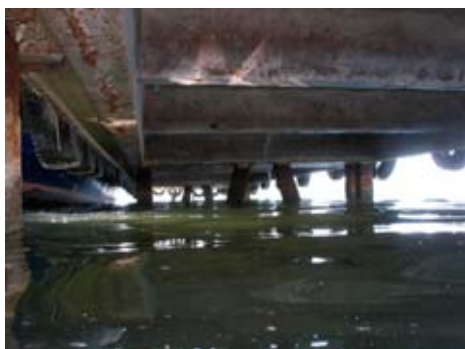
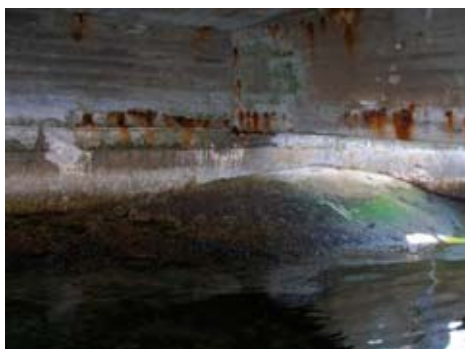
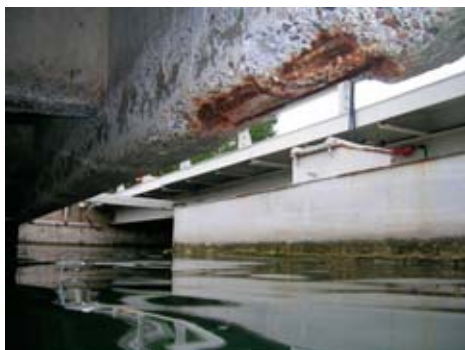
Taulukko L4. Laiturirakenteet, betonin valuvikojen ja lohkeamien vaurioluokitus

- C. Vaurioiden laajuus selvitetään erikoistarkastuksella. Paikalliset vaurioalueet puhdistetaan vesipiikkaamalla, puhdistetut teräkset korroosionsuojalaastikäsittellään ja paikalliset vauriot paikataan korjauslaastilla. Laaja-alaiset vauriot korjataan valamalla. Paikkausten ja vanhojen rakenteiden työsaumojen ulkopinnat suojataan geelimäisellä impregnointiaineella. Korjaustoimenpiteiden kiireellisyysluokka on 12. (102, 105)

- D. Tehdään kantavuustarkastelu. Laituripaikalle asetetaan tarvittavat kuormarajoitukset. Merivesirasitetut laiturirakenteet käytetään loppuun tehostetussa tarkkailussa ja uusitaan. Makean veden rasittamissa laiturirakenteissa voidaan harkita paikallisten vaurioiden valukorjausta ja vahventamista; laaja-alaiset vauriot johtavat laiturin tehostettuun tarkkailuun ja uusimiseen.

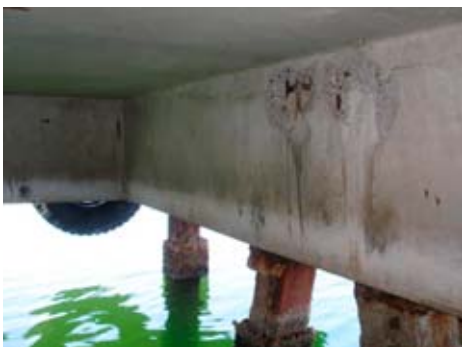
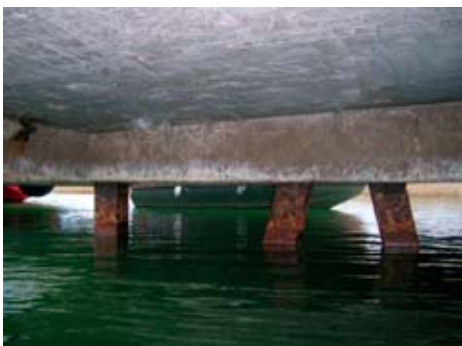
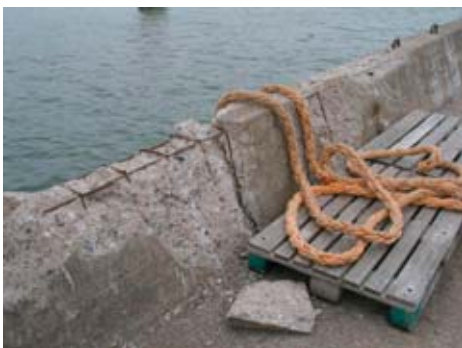
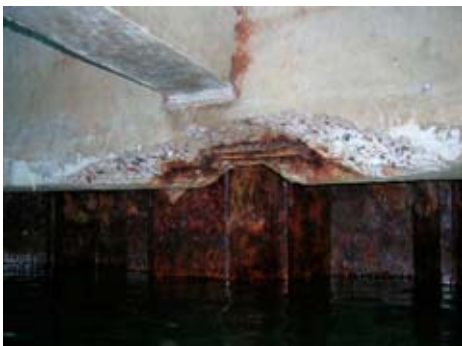
Taulukko L5. Laiturirakenteet, kantavien teräsrakenteiden pintakäsittely- ja korroosioaurioiden vaurioluokitus

- C. Ruostunut rauditus sekä lohkeaman tai onkalon betonipinta puhdistetaan vesi-piikkaamalla, puhdistetut teräkset korroosionsuojalaastikäsitellään ja vauriot paikataan korjauslaastilla. Laaja-alaiset vauriot korjataan valamalla. Paikkausten ja vanhojen rakenteiden työsaumojen ulkopinnat suojataan geelimäisellä impregnointiaineella. Korjaustoimenpiteiden kiireellisyysluokka on 12. (102, 105)

- D. Tehdään kantavuustarkastelu. Laituripaikalle asetetaan tarvittavat kuormarajoitukset. Ruostunut rauditus sekä lohkeaman tai onkalon betonipinta puhdistetaan vesi-piikkaamalla, puhdistetut teräkset korroosionsuojalaastikäsitellään ja vauriot valukorjataan. Paikkausten ja vanhojen rakenteiden työsaumojen ulkopinnat suojataan geelimäisellä impregnointiaineella. Tarvittaessa rakennetta vahvennetaan. Korjaustoimenpiteiden kiireellisyysluokka on 11. (102)

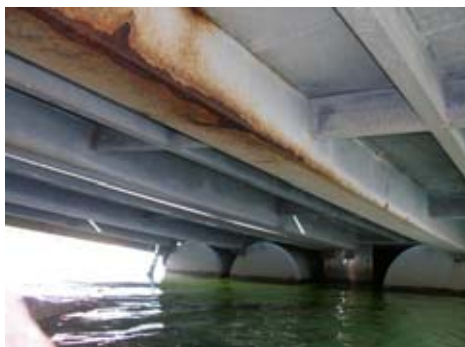
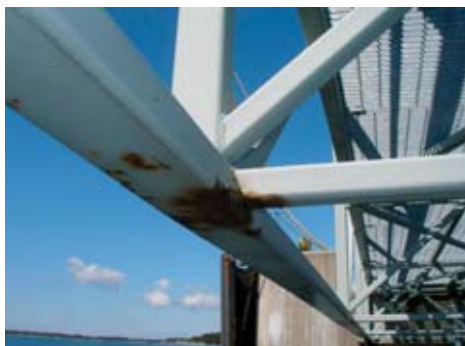
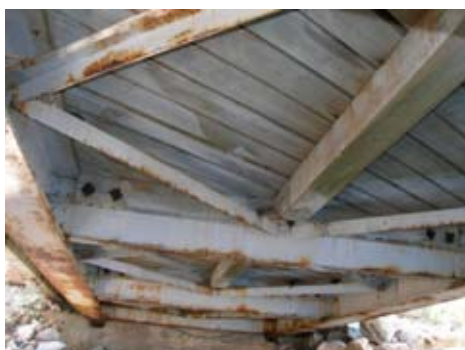
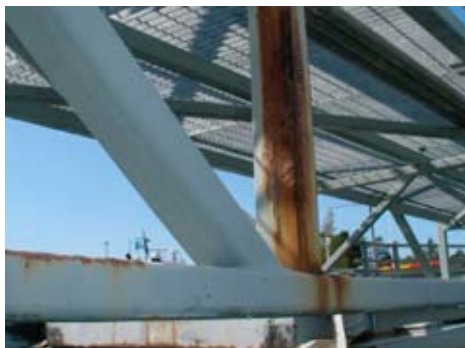
Taulukko L6. Laiturirakenteet, teräsputkipaalujen ja teräsponsittiseinien korroosion vaurioluokitus

| Vaurio-<br>luokka | Vaurio |
|---|---|
| 4 | Rakenneosan ruostumisaste on Ri 5 tai rakenneosassa on rakennetta heikentävä paikallinen syöpyä tai putkiprofiili on haljennut. |

- A. Vaurioituneet alueet puhdistetaan ja paikkausmaalataan kiireellisyysluokassa 12. (207)
- B. Vaurioituneet alueet puhdistetaan ja paikkausmaalataan kiireellisyysluokassa 12. (207)
- C. Korjaustoimenpide on uusintamaalaus tai ruiskusinkitys, pintakäsittelytavasta riippuen. Kuumasinkitystä voidaan harkita, mikäli rakenne voidaan irrottaa. Kiireellisyysluokka on 12 tai 13; ruostumisen annetaan yleensä edetä luokkaan Ri 4. (208, 211)
- D. Tehdään rakenteen ainepaksuusmittaukset. Heikentyneet rakenteet vahvennetaan tai uusitaan. Pintakäsittelyn korjaustoimenpide on uusintamaalaus tai ruiskusinkitys pintakäsittelytavasta riippuen. Kuumasinkitystä voidaan harkita, mikäli rakenne voidaan irrottaa. Pintakäsittelyn kiireellisyysluokka on yleensä 12. Syöpymän tai putkiprofiilin halkeaman korjaamisen kiireellisyysluokka on yleensä 11. (204, 208, 211, 904)

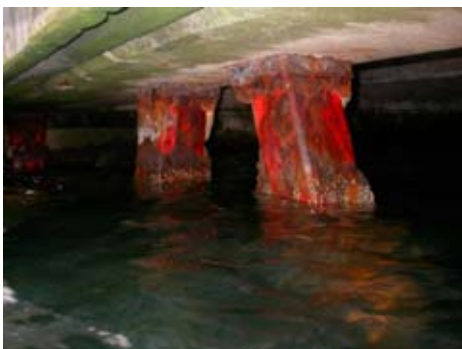
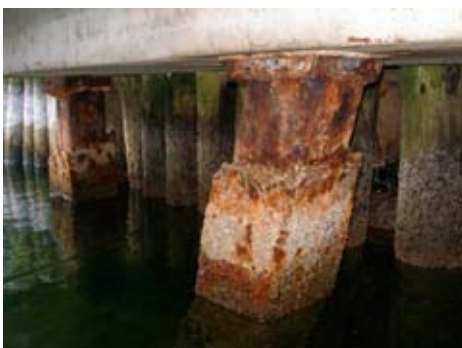
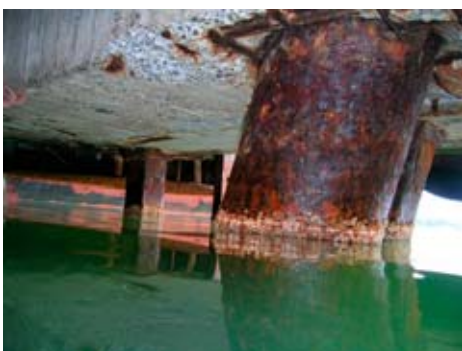
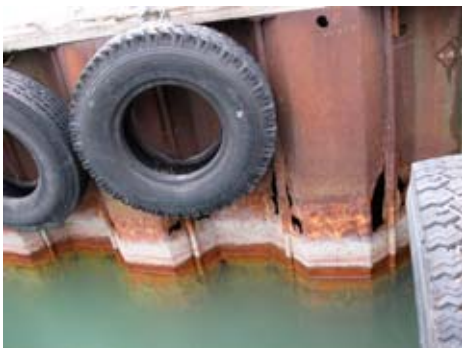
Taulukko L7. Laiturirakenteet, laituritasanteiden teräsulokkeiden vaurioluokitus

- D. Vaurioituneet rakenteet tai mahdollisesti koko laituri uusitaan. Vaurioiden sijaintien rakenteellinen merkitys huomioidaan uusimisen kiireellisyysluokkaa 11, 12 tai 13 arvioitaessa. Laiturille asetetaan tarvittavat kuormarajoitukset. Laiturin/teräsponsittiseinän kuntoa seurataan tehostetusti laiturin uusimiseen saakka.

Mikäli parempaa tietoa ei ole käytettävissä, teräsprofiiliin alkuperäiseksi rakennepaksuudeksi oletetaan 12,5 mm. Vedenpinnan vaihtelualueella korroosion oletetaan etenevän 0,2 mm vuodessa kaikilla suojaamattomilla merivesirasitetuilla teräspinnoilla. Vastaavilla makean veden rasittamilla teräspinnoilla korroosion oletetaan etenevän 0,1 mm vuodessa.

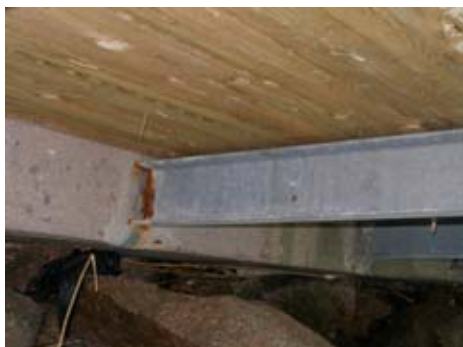
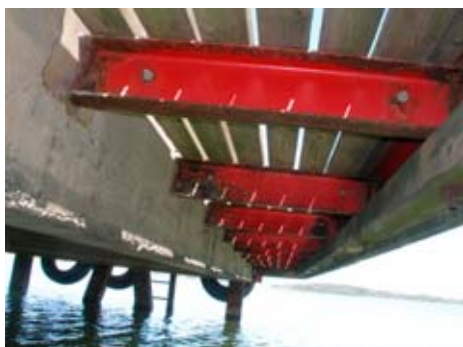
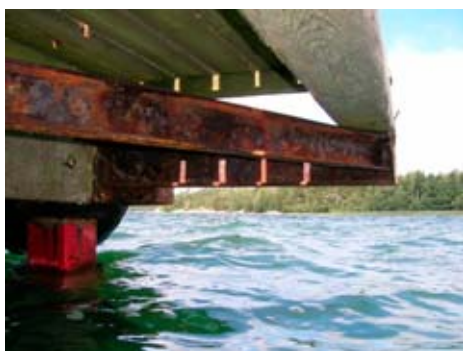
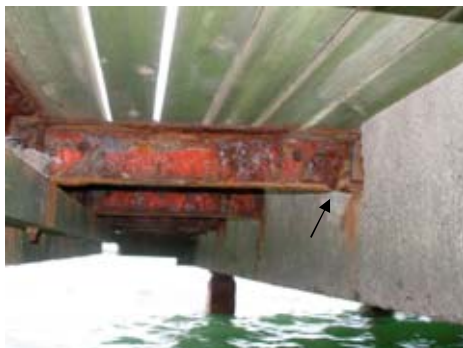
Taulukko L8. Laiturirakenteet, laitureiden kansien ja alatasanteiden lankutuksien vaurioluokitus

| Vaurio-<br>luokka | Vaurio |
|---|---|
| 4 | Teräsulokkeiden laippojen ruoste lehteilee voimakkaasti. Laipat murtuvat jo paikallisesti, kun niitä koputellaan vasaralla. Rakenne saattaa murtua lähimmän neljän vuoden aikana. |

- A. Ruosteiset hitsisaumat puhdistetaan ja suojakäsitellään kiireellisyysluokassa 12. Teräsulokkeiden paikkamaalausta voidaan harkita. (11, 207)
- B. Teräsulokkeiden korroosion etenemistä seurataan normaalein tarkastusvälein. (11)
- C. Laituritasanne uusitaan kiireellisyysluokassa 12. (905)
- D. Laituritasanne asetetaan käyttökieltoon ja uusitaan kiireellisyysluokassa 10 tai 11. (905)

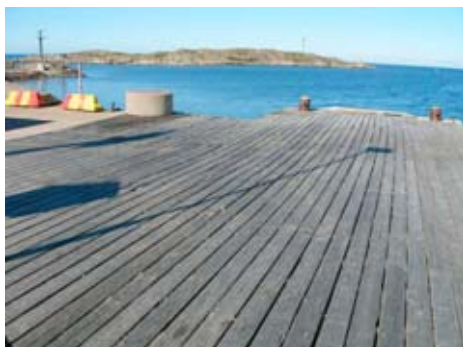
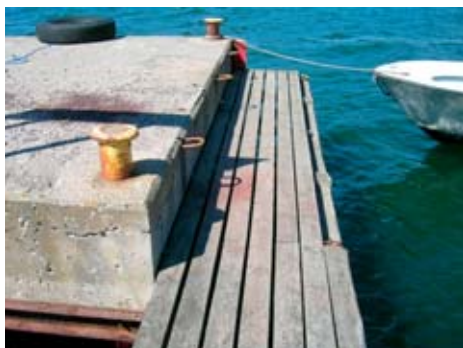
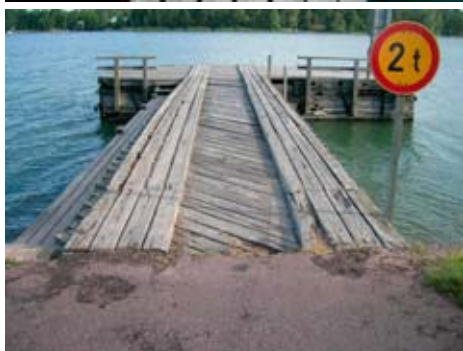
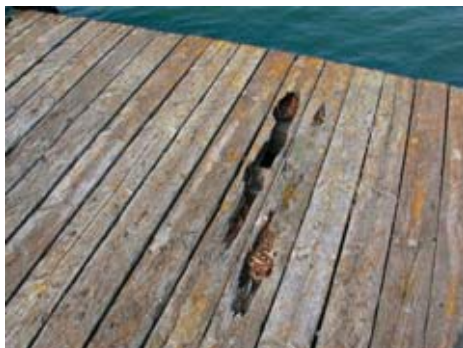
Taulukko L9. Laiturirakenteet, puurakenteiden vaurioluokitus

| Vaurio-<br>luokka | Vaurio |
|---|---|
| 4 | Kansilankutuksessa on läpi rakenteen ulottuvia lahovaurioita tai rakenteen kantavuuden vaarantavia murtumia. |

- A. Lahovaurioiden ja kuluman etenemistä seurataan normaalin tarkastuskäytännön mukaisesti. Löystynyt naulaus korjataan kiireellisyysluokassa 11 tai 12. (11, 302)
- B. Irronneiden lautojen tilalle asennetaan uudet laudat kiireellisyysluokassa 10 tai 11. (302)
- C. Kansilankutus uusitaan kiireellisyysluokassa 12. (302)
- D. Laituri asetetaan käyttökieltoon. Kansilankutus tai mahdollisesti koko laitur i uusitaan kiireellisyysluokassa 10 tai 11. (302, 905)

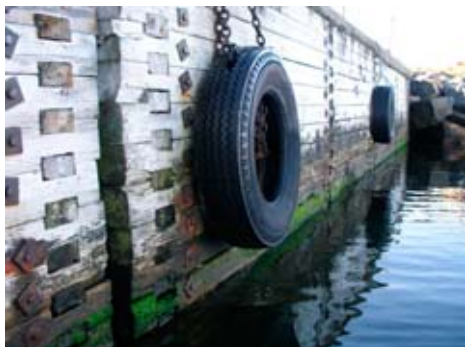
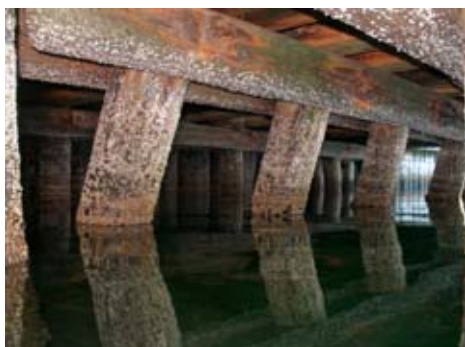
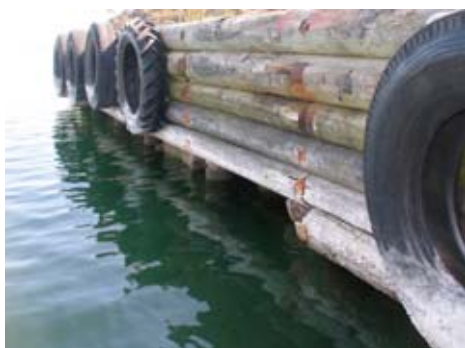
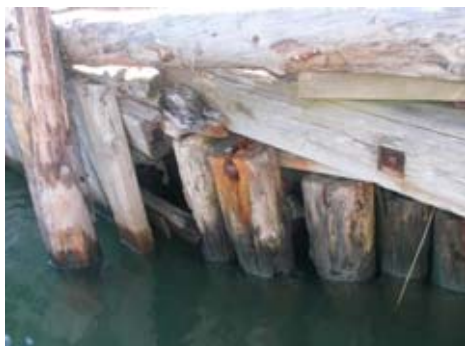
Taulukko L10. Laiturirakenteet, hankauslankutuksen vaurioluokitus

| Vaurio-<br>luokka | Vaurio |
|---|---|
| 4 | Lahovauriot tai kiinnikkeiden irtoamiset aiheuttavat rakenteen sortumisriskin. Rakenteet ovat murtuneet, vaarallisesti taipuneet tai kallistuneet. |

- A. Lahovaurioiden ja kuluman etenemistä seurataan normaalin tarkastuskäytännön mukaisesti. (11)
- B. Vaurioiden etenemistä seurataan tarvittaessa tihennetyin tarkastusvälein. (11)
- C. Yksittäiset vauriot korjataan kiireellisyysluokassa 10 tai 11. Tarvittaessa liikennöintiä laiturin reuna-alueella rajoitetaan. Laaja-alaisesti vaurioitunut laituri otetaan tehostettuun tarkkailuun, käytetään loppuun ja uusitaan. (301, 905)
- D. Laiturin käyttöä rajoitetaan. Laituri tai sen vaurioitunut osa uusitaan kiireellisyysluokassa 10 tai 11. (905)

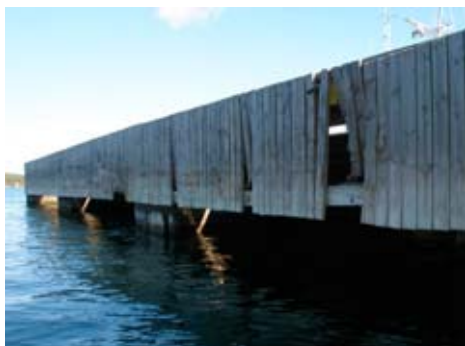
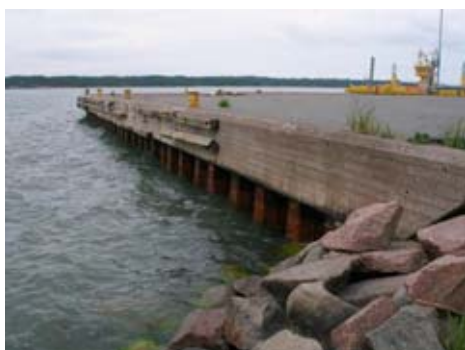
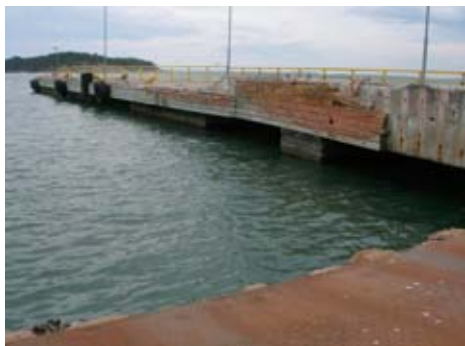
| Vaurio-<br>luokka | Vaurio |
|---|---|
| 3 | Hankauslankutuksen irtoamat tai lahovauriot saattavat jo aiheuttaa vaurioita alusten kylkiin. |

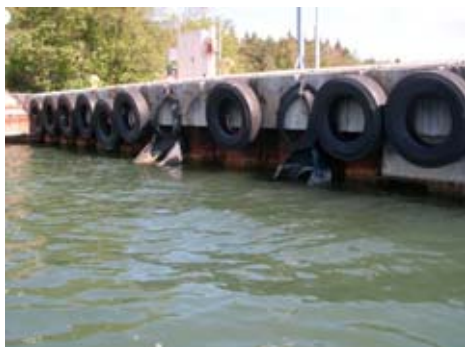
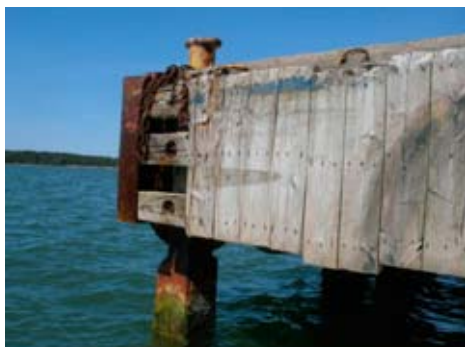
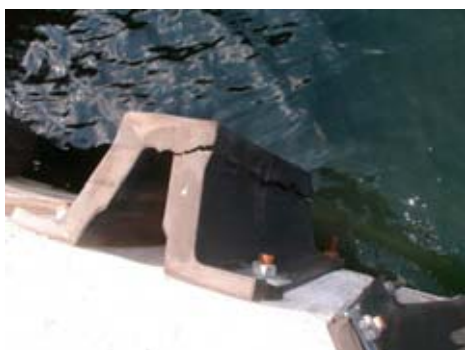
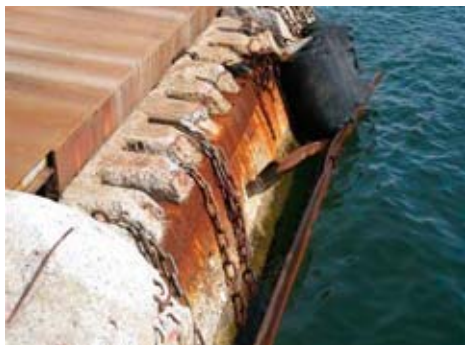
Taulukko L11. Laiturirakenteet, törmäyssuojien vaurioluokitus

| Vaurio-<br>luokka | Vaurio |
|---|---|
| 4 | Törmäyssuojat ovat vaurioituneet siten, että alusten kiinnittyminen laituriin on vaikeaa tai aluksen kiinnittyminen laituriin vaurioittaa alusta ja/tai suojattavia laiturirakenteita. |

- A. Rengasfenderit uusitaan kiireellisyysluokassa 12. (518)
- B. Rengasfenderit uusitaan kiireellisyysluokassa 11. (518)
- C. Vaurioituneet fenderit tai irronneet kulmasuojat uusitaan kiireellisyysluokassa 10, 11 tai 12 vaurion mahdolliset seurausvaikutukset huomioiden. (518)
- D. Törmäyssuojat uusitaan kiireellisyysluokassa 10. (518)

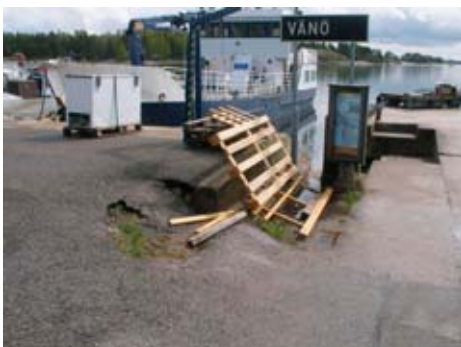
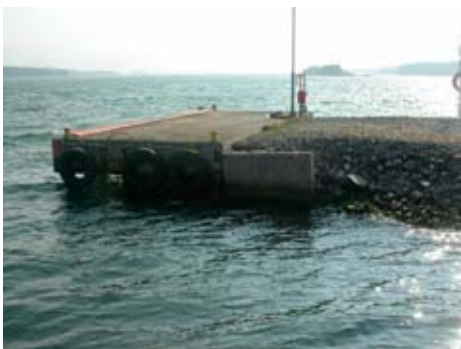
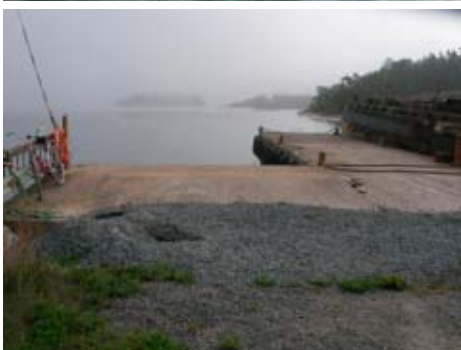
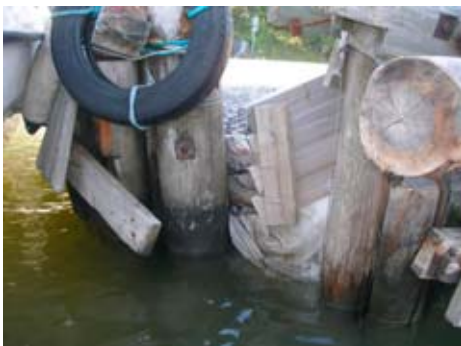
Taulukko L12. Laiturirakenteet, eroosioaurioiden vaurioluokitus

| Vaurio-<br>luokka | Vaurio |
|---|---|
| 1 | Laiturin taustatäytössä on lievää painumista tai eroosiota. Vauriot eivät aiheuta vaaraa liikenteelle. |
| 4 | Laiturin taustatäytössä on liikennettä tai rakenteiden kantavuutta vaarantavia eroosioaurioita. |

- A. Eroosioaurio korjataan kiireellisyysluokassa 12 tai 13, vaurion etenemis- ja seurausvaikutukset huomioiden. (706, 814)
- B. Eroosioaurio korjataan kiireellisyysluokassa 12. (814, 815)
- C. Eroosiosuojausta parannetaan ja eroosioaurio korjataan kiireellisyysluokassa 10 tai 11. (102, 814)
- D. Eroosiosuojausta parannetaan ja eroosioaurio korjataan. Tarvittaessa laiturirakenteita uusitaan tai vahvennetaan. Kiireellisyysluokka on 10 tai 11. Liikennettä rajoitetaan kunnes eroosioaurio saadaan korjattua. (902, 905)

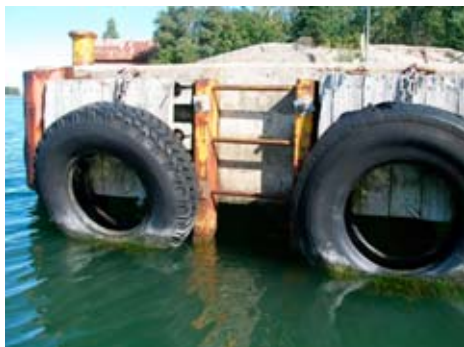
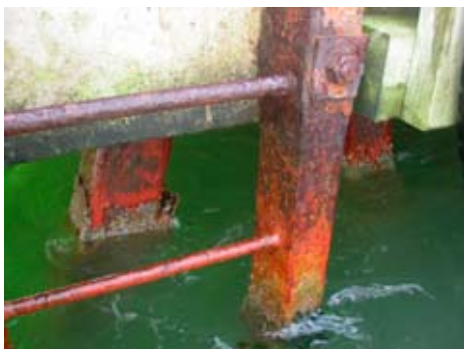
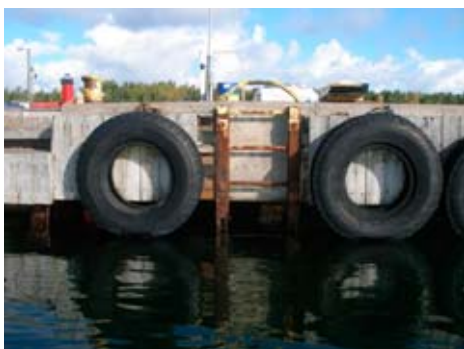
Taulukko L13. Laiturirakenteet, laituriportaiden vaurioluokitus

| Vaurio-<br>luokka | Vaurio |
|---|---|
| 3 | Laituriportaavat ovat ruostuneet puhki tai puuttuvat tai laituriportaista puuttuu askelmia. |

- A. Laituriportaiden kuntoa seurataan normaalin tarkastuskäytännön mukaisesti. Väärin sijoitetut laituriportaavat uusitaan tai asennetaan uudelleen kiireellisyysluokassa 12. Puuttuvat kädensijat asennetaan kiireellisyysluokassa 13. (11, 518)
- B. Laituriportaavat uusitaan kiireellisyysluokassa 12 tai 13. (518)
- C. Laituriportaavat uusitaan kiireellisyysluokassa 10 tai 11. (518)

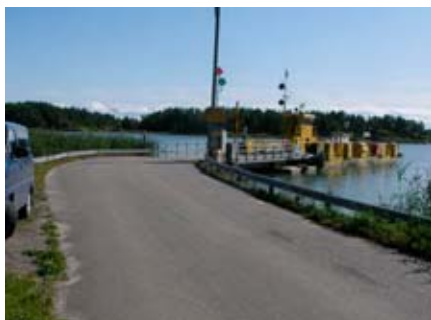
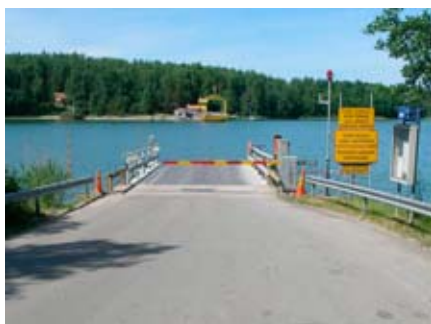
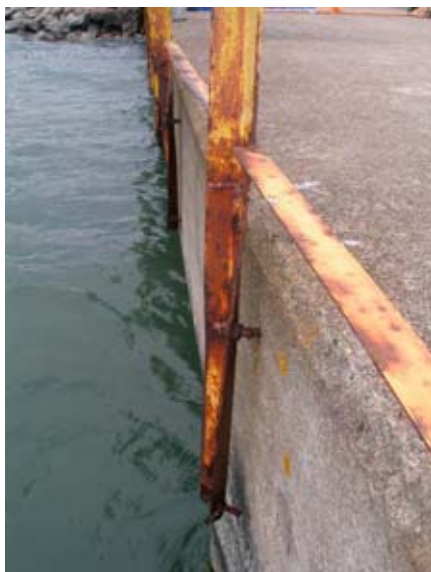
Taulukko L14. Laiturirakenteet, kaiteiden ja pengerkaiteiden rakenteellisten vaurioiden vaurioluokitus

- A. Liian lyhyt pengerkaide jatketaan, liian matala pengerkaide uusitaan. Kaiteen osa oikaistaan. Kiireellisyysluokka on yleensä 13. (201, 216, 218)
- B. Liian lyhyt pengerkaide jatketaan, puuttuva pengerkaide rakennetaan, taipunut tai liian matala pengerkaide uusitaan. Viisteiden puuttuessa tai vaarallisten johteiden epäjatkuvuuskohtien kyseessä ollessa, pengerkaide uusitaan. Kiireellisyysluokka on yleensä 12. (201, 218)
- C. Liian lyhyt pengerkaide jatketaan, puuttuva pengerkaide rakennetaan. Vakavasti vaurioitunut kaide uusitaan osittain tai kokonaan. Kiireellisyysluokka on yleensä 11. (201, 218)

Laituripaikkojen pengerkaiteiden vaurioluokitus on lievempi kuin siltapaikkojen pengerkaiteiden vaurioluokitus, sillä ajonopeudet laituripaikoilla ovat pieniä.

Ajoneuvoliikennöidyn laiturin pengerkaiteiden pituusvaatimukset ovat tulosuunnassa 20 m ja poistumissuunnassa 14 m. Lisäksi tarvitaan 12 m alku- ja loppuviiste.
