# **Sillantarkastuskäsikirja**

**Suunnittelu- ja toteuttamisvaiheen ohjaus**

### Sillantarkastuskäsikirja (TIEH 2000020-06)

Sillantarkastuskäsikirja kuuluu Tiehallinnon siltöjen hallintajärjestelmän ohjeistoon. Käsikirjassa annetaan yksityiskohtaiset ohjeet sillan perustietojen tarkistusta, vaurio- ja kuntoluokitusta sekä tarkastustulosten ja -valokuvien siltarekisteripäivitystä varten.

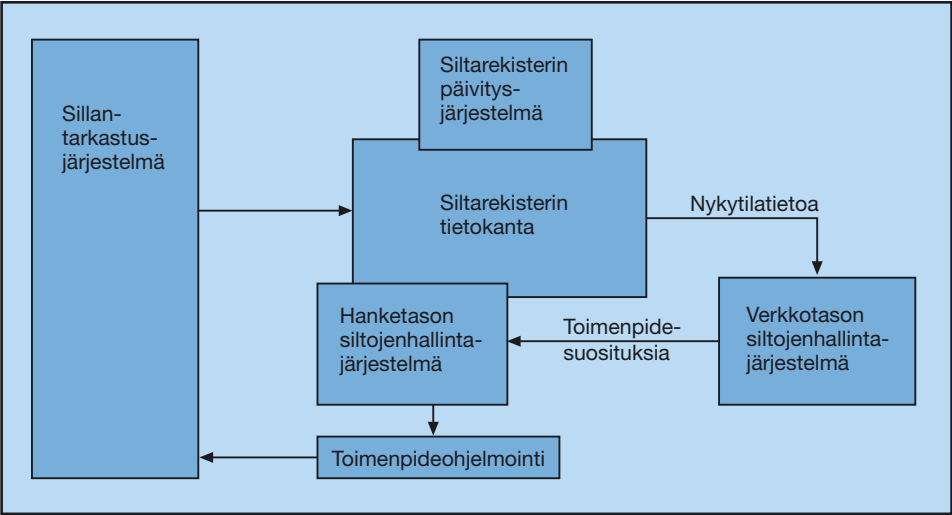
Kuva 1. Siltojen hallintajärjestelmä.

Siltojen hallintajärjestelmän osat ovat seuraavat (kuva 1):

- Sillantarkastusjärjestelmä
- Siltarekisteri
- Verkkotason eli sillastotason siltojenhallintajärjestelmä (Hibris)
- Hanketason eli siltatason siltojenhallintajärjestelmä (Hanke-Siha).

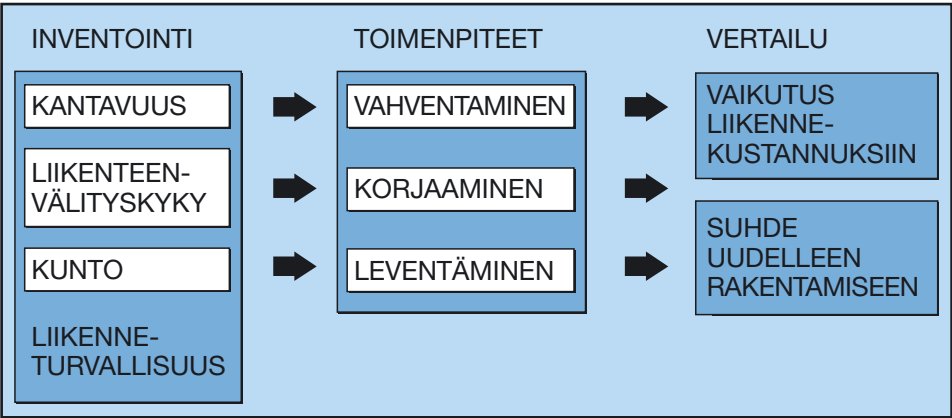
Kuva 2. Inventointitietojen vaikutus toimenpiteisiin.

Tarkastustietojen merkitys siltojen hallintajärjestelmässä ilmenee kuvasta 2. Vaurio- ja kuntotietojen perusteella laaditaan sekä toimenpideohjelmiä että sillan ikäkäyttäytymistä kuvaavia ennusteita, joita käytetään sillaston optimaalisen palvelutason määrittämiseen.

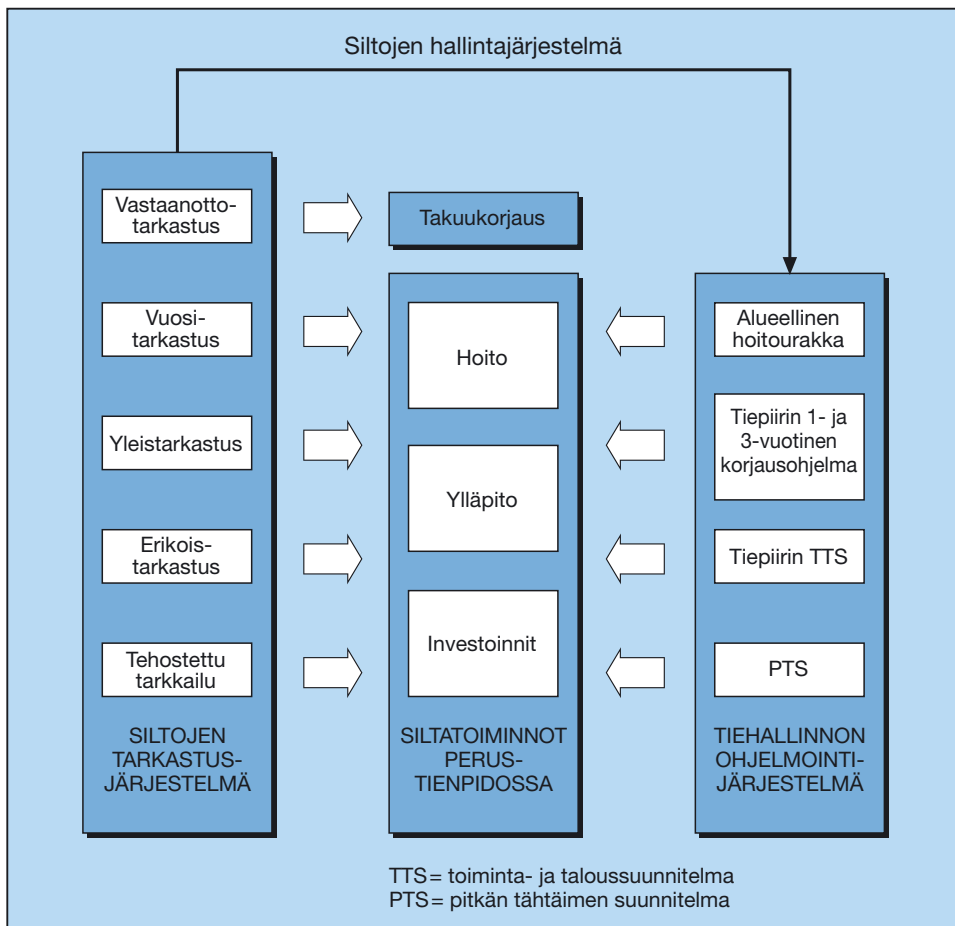
Kuva 3. Tiehallinnon siltatoiminnot perustienpidossa.

Siltojen hallintajärjestelmään liittyvä tarkastustoiminta palvelee hanketasolla lähinnä ylläpito- ja korjaustöiden sekä tarkastusten ohjelmointia (kuva 3).

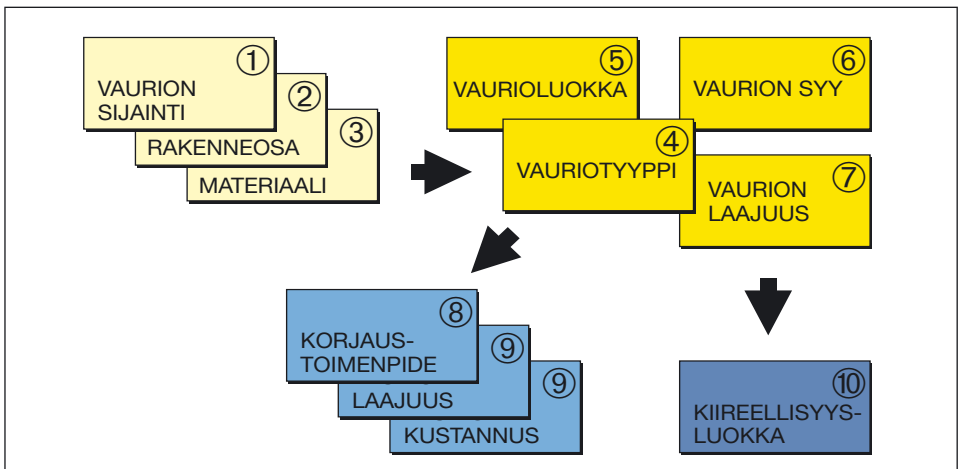
Kuva 4. Sillantarkastuslomakkeelle 2 kirjattavat asiat.

Vauriotietojen kirjaamisessa voidaan erottaa kuvan 4 mukaiset vaiheet.

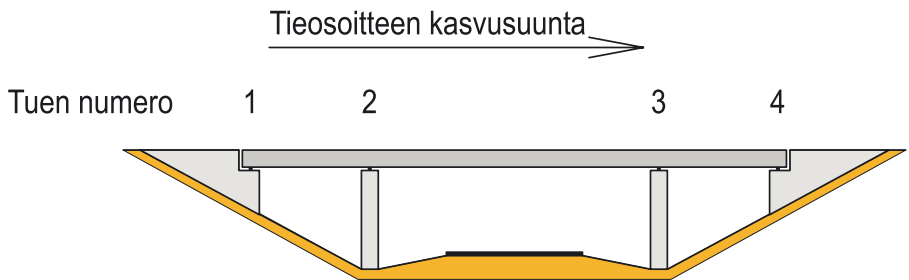
## Sillantarkastus, vaurion sijainti

Vaurioitunut  
kansilaatta

Vaurion sijainti

Vaurion sijainnin kirjaamisessa (kuva 5) on huomattava, että sijainti kirjataan kahteen eri kenttään: sillan pituussuuntaisen sijainnin ja poikkisuuntaisen sijainnin kenttään.

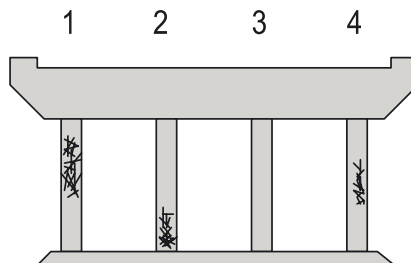
Vaurioitunut välituki nro 3

Välituen pilareiden  
numerointi  
tieosoitteen  
kasvusuuntaan  
katsottuna

Vaurion sijainti

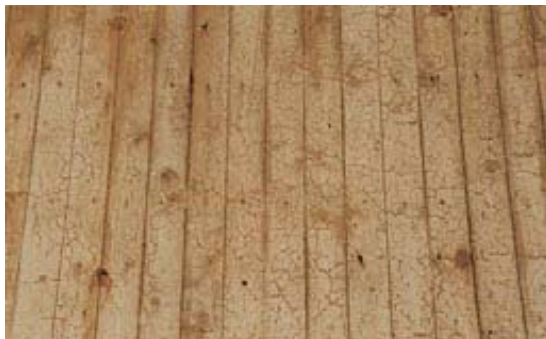
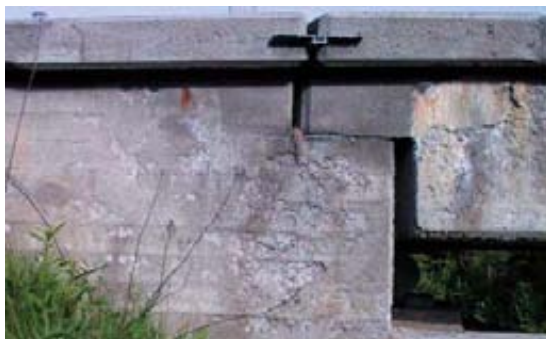
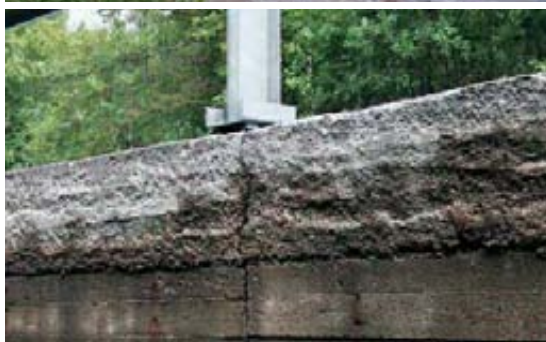
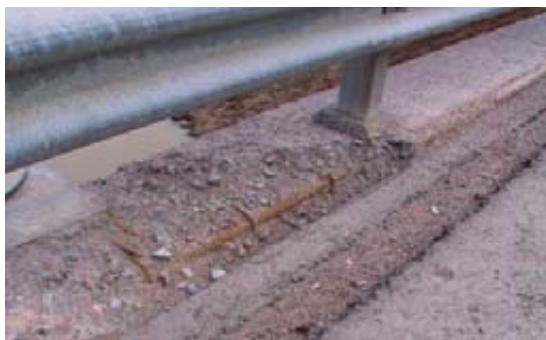
- C Paikalliset vauriot korjataan paikkauslaastilla tai ejektoimalla. Laajojen alueiden korjaus tehdään ruiskubetonoinnilla tai valamalla. Reunapalkki uusitaan. Kiireellisyysluokka yleensä 12, mutta reunapalkille se voi olla myös 10 tai 11, jos kaiteen kiinnitys on vaarallisesti heikentynyt tai irtailevat betonikappaleet aiheuttavat vaaraa alitse kulkevalle liikenteelle. (101, 102, 105, 106, 107, 108)

- D Vaurioitunut betoni piikataan pois ja korjaus tehdään ruiskubetonoinnilla tai valamalla. Raudoitus kunnostetaan tarpeellisilta osilta. Kiireellisyysluokka yleensä 11 tai 12, ottaen huomioon vaurion vaikutus liikenneturvallisuuteen, rakenneosan kantavuuteen ja muiden rakenneosien toimintaan ja säilyvyyteen. Tehdään erikoistarkastus. Rakenteiden vahventamistarve ja mahdolliset käyttörajoitukset selvitetään tarvittaessa laskelmilla. (102, 109)

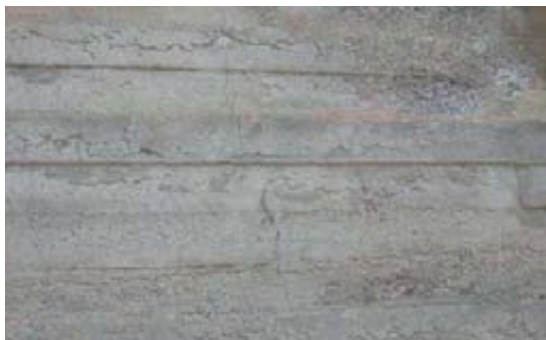
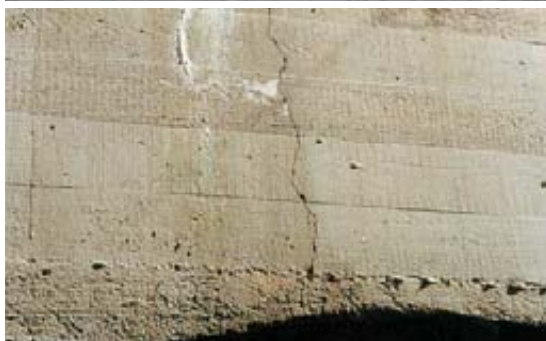
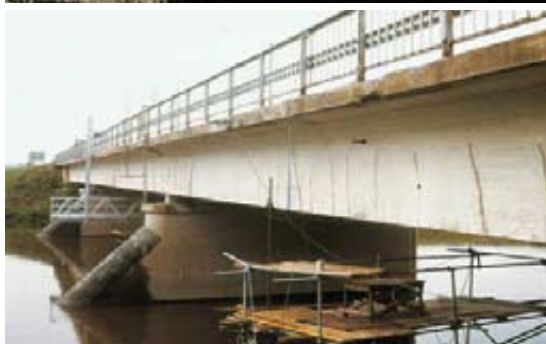
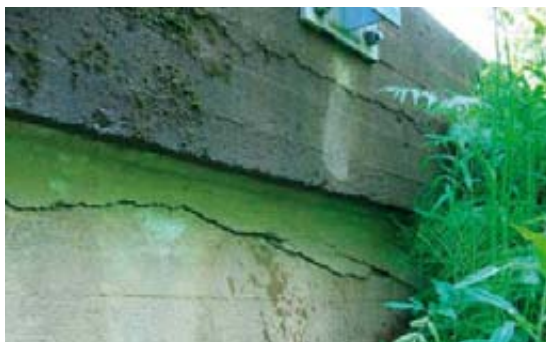
Taulukko 3. Betonirakenteiden halkeamaluokitus ja ohjeelliset korjaustoimenpiteet ohjeellisine kiireellisyysluokituksineen.

- C Halkeamat injektoidaan epoksilla tai mikrosementillä, kiireellisyysluokka yleensä 12. Halkeilun syiden selvittämiseksi tehdään erikoistarkastus. (110)

- D Halkeamat injektoidaan epoksilla tai sementillä, kiireellisyysluokka yleensä päällysrakenteelle 11 ja alusrakenteelle 12. Halkeilun syiden selvittämiseksi tehdään erikoistarkastus. Rakenteiden vahventamistarve ja mahdolliset käyttörajoitukset selvitetään tarvittaessa laskelmilla. (110, 111)

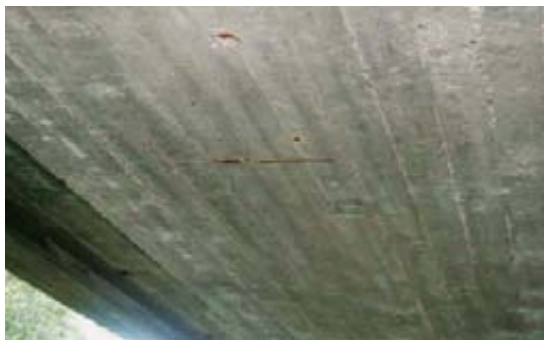
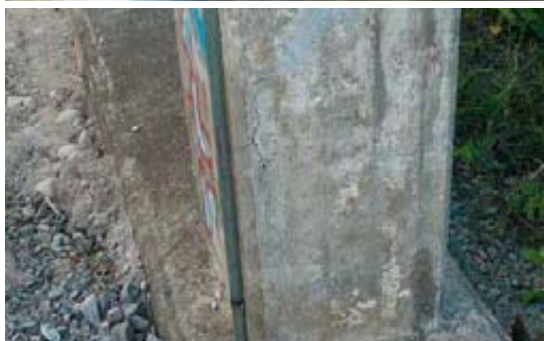
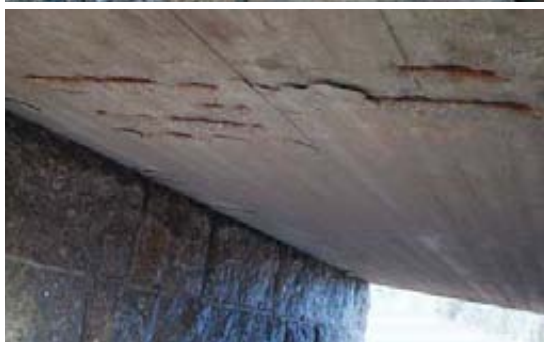
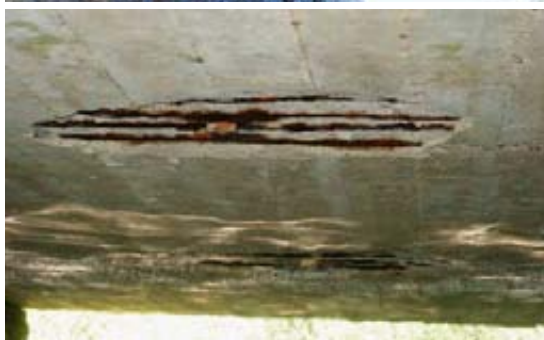
Taulukko 4. Raudoituksen korroosion vaurioluokitus ja ohjeelliset korjaustoimenpiteet ohjeellisine kiireellisyysluokituksineen.

- C Vaurioitunut betoni piikataan pois siten, että piikkaus ulottuu raudoitustankojen taakse. Paikalliset vauriot paikataan valumattomalla paikkauslaastilla tai ejektoimalla. Laajempien alueiden korjausmenetelmä on betonirakenteen ruiskubetonointi. Joihinkin tapauksiin korjaaminen valamalla soveltuu ruiskubetonointia paremmin. Reunapalkki uusitaan. Kiireellisyysluokka yleensä 12. Tehdään erikoistarkastus, jossa korjauksen laajuus määritetään tarkemmin. (105, 107, 109, 102, 101)

- D Korjausmenetelmä on vesipiikkaus ja betonointi joko ruiskuttamalla tai valamalla. Raudoitusta uusitaan tai lisätään tarvittaessa. Kiireellisyysluokka 10, 11 tai 12, ottaen huomioon vaurion vaikutus liikenneturvallisuuteen, rakenneosan kantavuuteen ja muiden rakenneosien toimintaan ja säilyvyyteen. Tehdään erikoistarkastus ja tarvittaessa selvitetään rakenteen kantavuus laskelmilla. (105, 107, 109, 102)

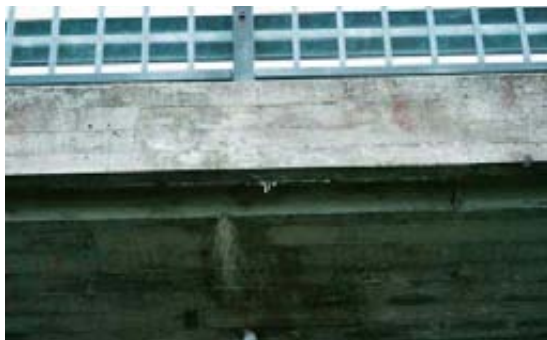
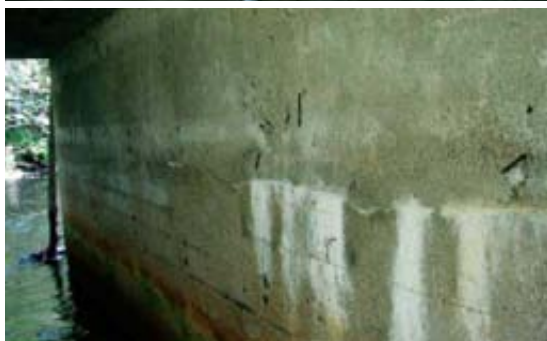
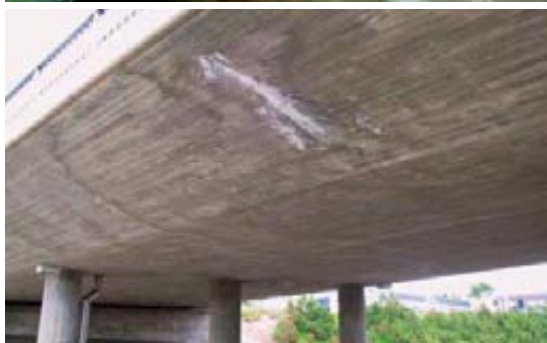
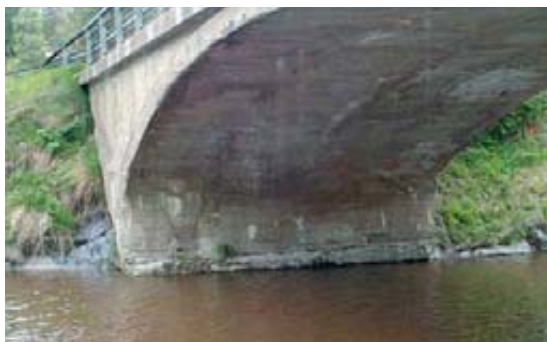
Taulukko 5. Vesivuotojen vaurioluokitus ja ohjeelliset korjaustoimenpiteet ohjeellisine kiireellisyysluokituksineen.

| Vaurio-<br>luokka | RAKENNETYYPPI | Päällys-<br>rakenne | Maatuki |
|---|---|---|---|
| 4 | Päällysrakenteessa on vesivuotoa laajoilla alueilla tai useissa kohdissa. | D | - |

- A Kaidepylvään juureen porataan tippureikä. Maatukeen tehdään vedenpoistoputki. Kiireellisyysluokka yleensä 12. (502, 520)
- B Maatuen taustan kuivatus korjataan ja vuotaneet halkeamat suljetaan injektoidulla, kiireellisyysluokka yleensä 13. Reunapalkin vesivuoto voi vähentyä reunapalkin ja päällysteen välisen sauman tiivistämisellä, kiireellisyysluokka yleensä 12. Reunapalkin korjaus määräytyy muiden vaurioiden perusteella. (521, 110, 607)
- C Paikallisesta vuotokohdasta pintarakenteet avataan riittävän laajalta alueelta. Vedeneristys paikataan ja muu pintarakenne tehdään valuasfaltti- tai asfalttimassasta. Kiireellisyysluokka yleensä 12. (704)
- D Pintarakenteet uusitaan, kiireellisyysluokka yleensä 12. Tehdään erikoistarkastus, jossa selvitetään myös kansilaatan yläpinnan ja koko kantavan laatan kunto ja korjaustarve. (701)

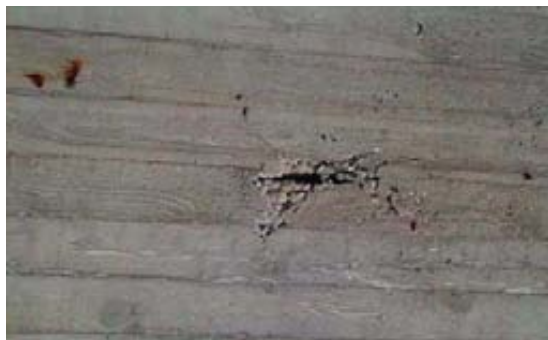
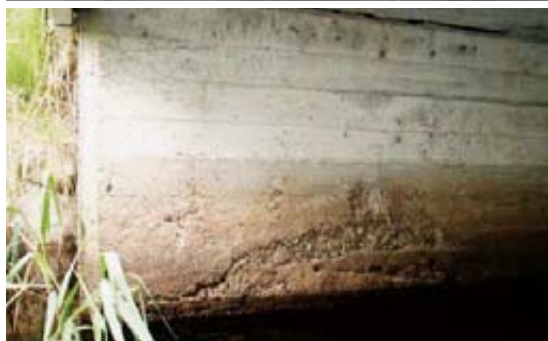
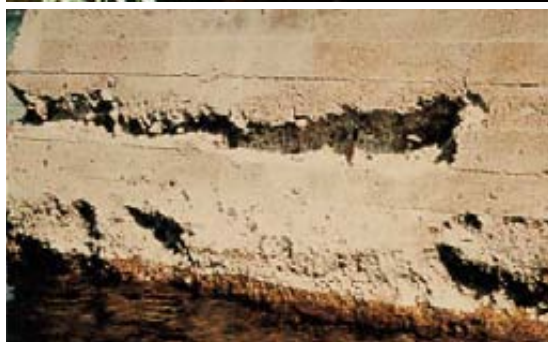
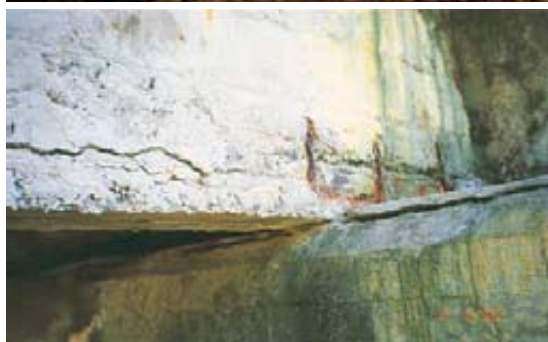
Taulukko 6. Valuvikojen vaurioluokitus ja ohjeelliset korjaustoimenpiteet ohjeellisine kiireellisyysluokituksineen.

- C Yksittäiset vauriokohdat piikataan auki niin, ettei raudoituksen ympärille jää karbonatisoitunutta betonia. Raudoitus puhdistetaan ruosteesta ja suojataan tarvittaessa korroosionestoaineella. Paikkaus tehdään valumattomalla paikkauslaastilla, ejektoimalla tai ruiskubetonoimalla. Kiireellisyysluokka yleensä 12, massiivisissa alusrakenteissa voi olla 13. (105, 107, 109)

- D Tehdään erikoistarkastus, jossa selvitetään betonin karbonatisoituminen ja kloridipitoisuus, betonipeitteen paksuus ja raudoituksen potentiaali. Virheellinen betoni poistetaan vesipiikkauksella ja korjaus tehdään yleensä ruiskubetonoimalla. Joihinkin tapauksiin korjaaminen valamalla soveltuu ruiskubetonointia paremmin. Kiireellisyysluokka yleensä 12. (109, 102)

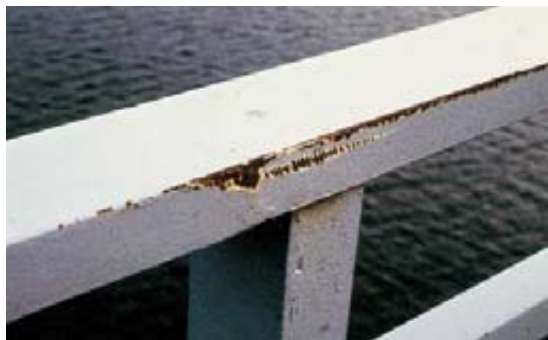
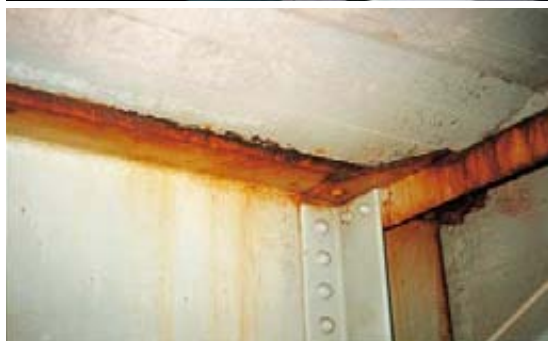
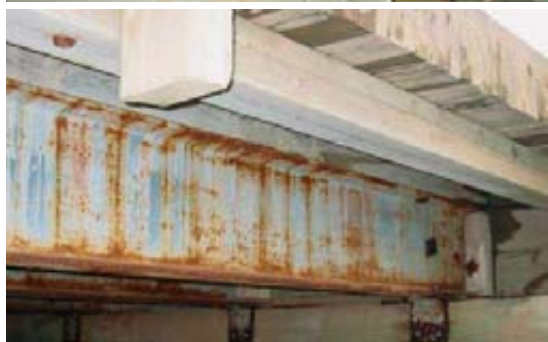
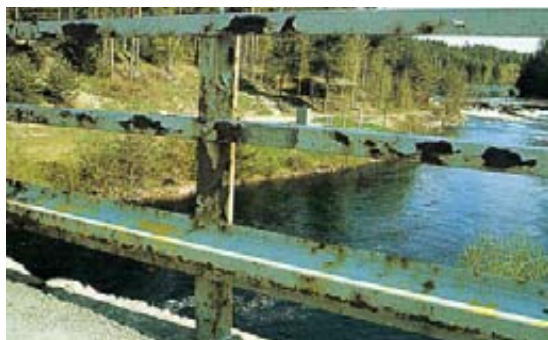
Taulukko 7. Teräsrakenteiden pintakäsittely- ja korroosiovaurioiden vaurioluokitus ja ohjeelliset korjaustoimenpiteet ohjeellisine kiireellisyysluokituksineen.

- C Korjaustoimenpide on uusintamaalaus tai ruiskusinkitys, pintakäsittelytavasta riippuen. Kuumasinkitys on harkinnanarvoinen vaihtoehto, jos rakenneosaa voidaan irrottaa. Teräslaakereille tehdään huoltokäsittely. Kiireellisyysluokka on yleensä 13, koska ruostumisen voidaan yleensä antaa edetä asteeseen Ri 4 ennen kunnossapitomaalaukseen. Vanhoille kulmateräskaitteille kunnossapitomaalaukseen ei tehdä vaan kaitteet uusitaan, kiireellisyysluokka yleensä 13. (208, 211, 209, 201)

- D Korjaustoimenpide on uusintamaalaus tai ruiskusinkitys, pintakäsittelytavasta riippuen. Kuumasinkitys on harkinnanarvoinen vaihtoehto, jos rakenneosaa voidaan irrottaa. Teräslaakereille tehdään huoltokäsittely. Vanhoille kulmateräskaitteille kunnossapitomaalaukseen ei tehdä vaan kaitteet uusitaan. Kiireellisyysluokka yleensä 12, syöpmän korjaamiselle voi olla 11. (208, 211, 209, 201)

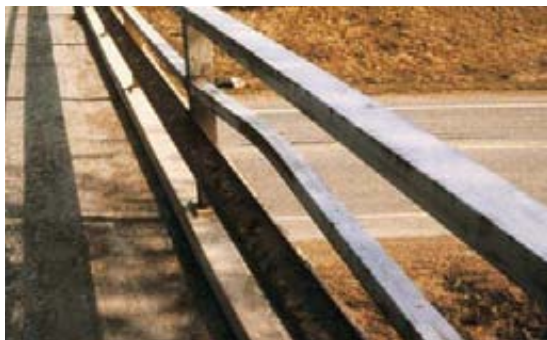
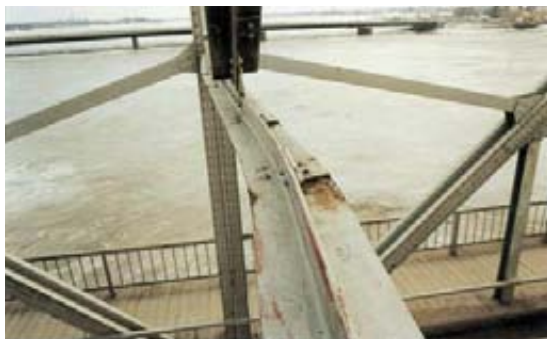
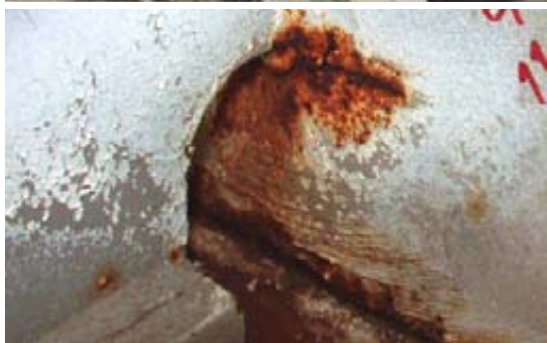
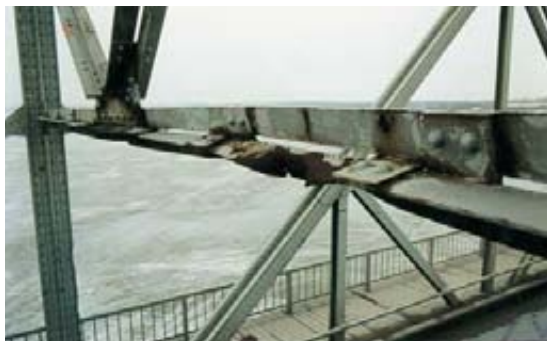
Taulukko 8. Teräsrakenteiden rakenteellisten vaurioiden vaurioluokitus ja ohjeelliset korjaustoimenpiteet ohjeellisine kiireellisyysluokituksineen.

- C Tehdään erikoistarkastus. Rakenteen halkeaman jatkuminen voidaan estää poraamalla reikä halkeaman päähän, mutta usein rakennetta joudutaan vahventamaan. Riippuköyden tai -tangon katkenneiden säikeiden päät kiinnitetään köyteen kiristysiteillä ja vauriokohta suojataan korroosiolta. Kiireellisyysluokka yleensä 12. Vaurion etenemistä seurataan säännöllisin välein. (204, 517)

- D Tehdään erikoistarkastus. Rakenne tuetaan väliaikaisesti ja uusitaan, kiireellisyysluokka yleensä 10 tai 11. (201, 202, 210, 215, 518)

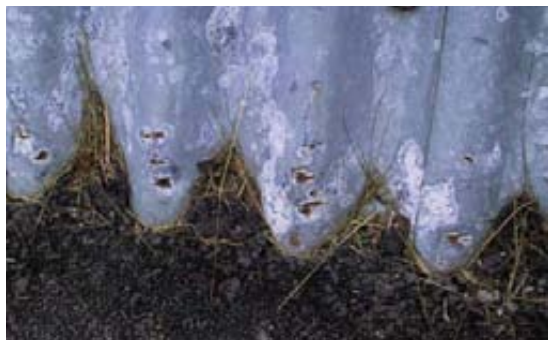
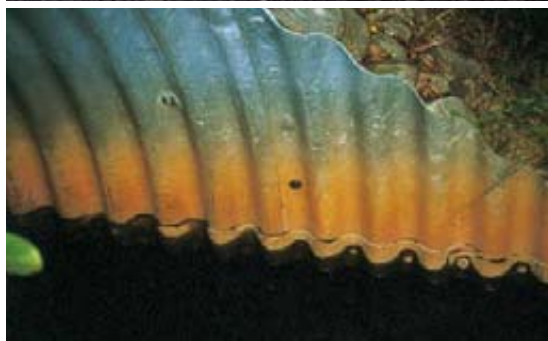
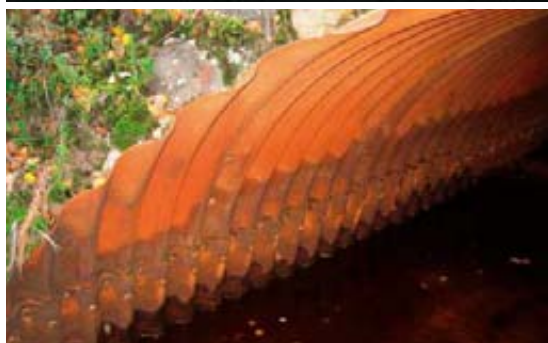
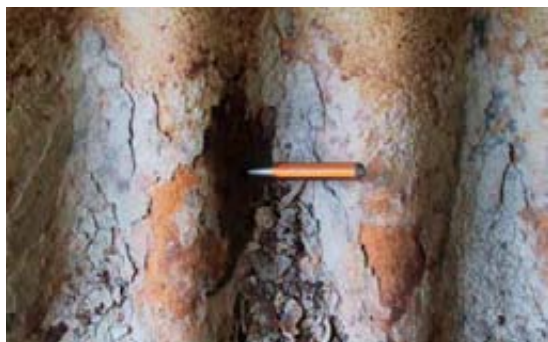
Taulukko 9. Teräksisten putkisiltojen vaurioluokitus ja ohjeelliset korjaustoimenpiteet ohjeellisine kiireellisyysluokituksineen.

- A Tehdään paikkausmaalaus, kiireellisyysluokka yleensä 13. (207)
- B Vauriokohdat puhdistetaan ruosteesta ja tehdään paikkausmaalaus tai lisäsuojaus, kiireellisyysluokka yleensä 12. Taipuman suuruus arvioidaan seurantaa varten, kiireellisyysluokka 13. (207, 219, 212, 11)
- C Pieni putki käytetään loppuun ja uusitaan, jos sen vapaa-aukko on < 3 m ja peitesyvyys < 1,5 m ja tien liikennemäärä on pienehkö, kiireellisyysluokka yleensä 13. Muissa tapauksissa tehdään erikoistarkastus ja putkea vahvennetaan, kiireellisyysluokka yleensä 12. (Esim. sujutusmenetelmä, alaosan ruiskubetonointi, yksittäisten levyjen uusiminen, maainjektointi). (203, 204, 109)
- D Teräsputki uusitaan, kiireellisyysluokka 11 tai 12 puhkiruostuneiden kohtien laajuuden ja sijainnin perusteella harkiten. (203)

*Uusittavan putken paino (kg) saadaan likimäärin kaavasta*  
 $G = 120 \times v_a \times L$  (va = vapaa-aukko, L = putken pituus)

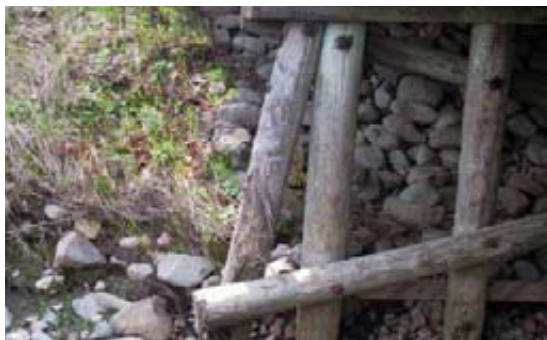
Taulukko 10. Puurakenteiden vaurioluokitus ja ohjeelliset korjaustoimenpiteet ohjeellisine kiireellisyysluokituksineen.

| Vaurio-<br>luokka | RAKENNETYYPPI<br>VAURIO | Päällys-<br>rakenne | Alus-<br>rakenne | Muu<br>rakenne |
|---|---|---|---|---|
| 4 | Puurakenne on murtunut. | D | D | D |

- A Vaurioita seurataan tulevaisuudessa tarkastuksissa, kiireellisyysluokka 13. (11)
- B Tukien lähellä olevat irronneet liimasaumat ja yli 0,5 mm:n halkeamat injektoidaan epoksilla. Aukoissa injektoidaan palkin korkeuden alimmassa kolmanneksessa sijaitsevat irronneet liimasaumat ja yli 1,0 mm:n halkeamat, joiden pituus on suurempi kuin  $L/5$  ( $L$  = palkin jännemitta). Kiireellisyysluokka yleensä 13. Muita vaurioita seurataan tulevaisuudessa tarkastuksissa, kiireellisyysluokka 13. (304, 11)
- C Tehdään erikoistarkastus. Puurakennetta vahvennetaan, tuetaan tai kunnostetaan, kiireellisyysluokka yleensä 12. Irtonneet liimasaumat ja läpimenevät halkeamat injektoidaan epoksilla, kiireellisyysluokka yleensä 11. (301, 306, 304)
- D Tehdään erikoistarkastus. Murtunut rakenneosaa, päällysrakenne tai koko silta uusitaan, kiireellisyysluokka 10 tai 11. (301, 904, 905)

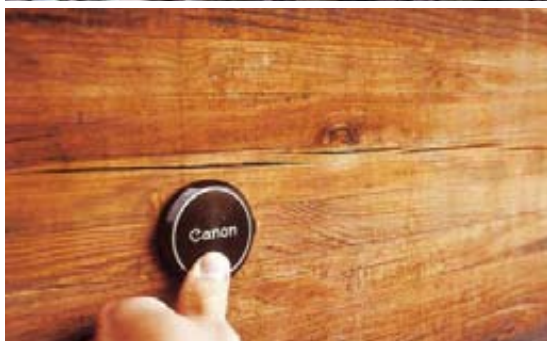
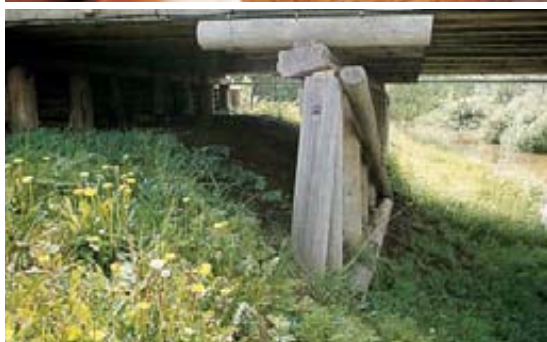
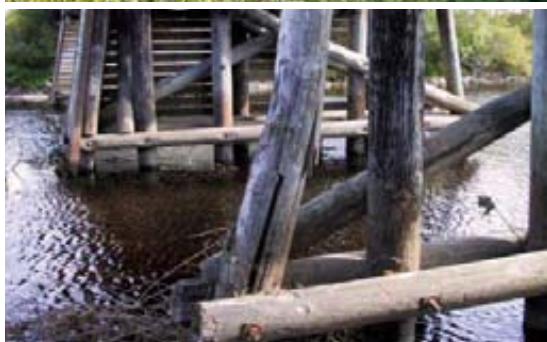
| Vaurio-<br>luokka | RAKENNETYYPPI<br>VAURIO | Päällys-<br>rakenne | Alus-<br>rakenne | Muu<br>rakenne |
|---|---|---|---|---|
| 2 | Puurakenteessa on läpimeneviä halkeamia tai irronneita liimasaumojia; tai 5–10 mm:n syvyydeltä pintalahoa tai kulumaa. | B | A | A |
| 3 | Puurakenteessa on lahovikoja tai kulumaa yli 10 mm:n syvyydeltä ; tai paalu, niska tai muu rakenneosaa on taipunut, siirtynyt, kiertynyt tai irronnut ; tai liima-<br>puukannattajassa on kantavuuden kan-<br>nalta vaarallisia läpimeneviä halkeamia<br>tai irronneita liimasaumojia. | C | C | C |

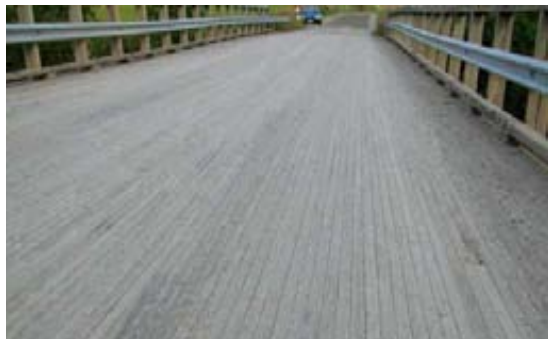
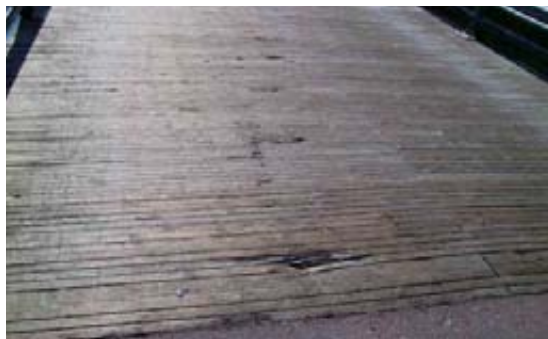
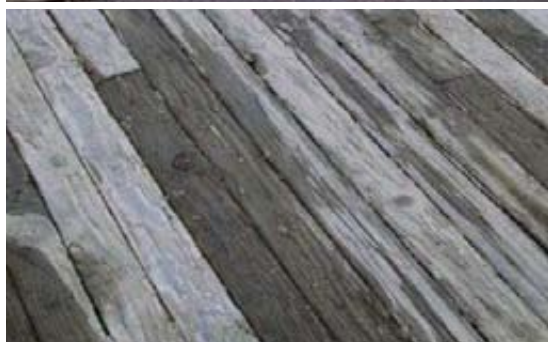
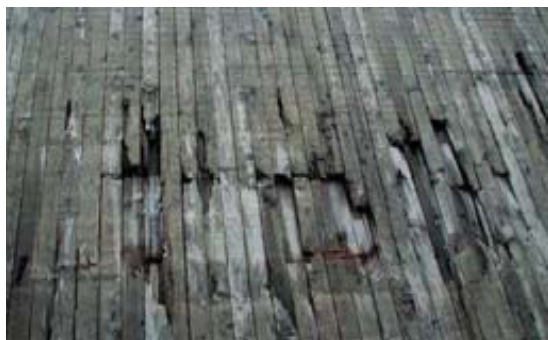
Taulukko 11. Puukannen vaurioluokitus ja ohjeelliset korjaustoimenpiteet ohjeellisine kiireellisyysluokituksineen.

| Vaurio-<br>luokka | RAKENNETYYPPI | Naulattu tai<br>liimapuinen kansi |
|---|---|---|
| 2 | Puukannessa on pintalahoa tai kulumaa 5—10 mm:n syvyydeltä; tai liimapuisten kansielementtien saumat ovat irronneet tai vaurioituneet; tai kannen kiinnitys teräspalkkeihin tai poikkikannattajiin on löystynyt; tai puukannessa on yksittäisiä koloja. | B |

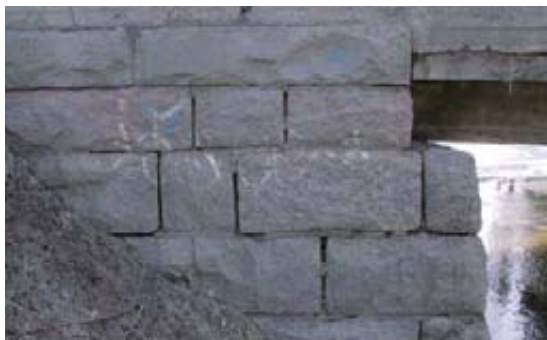
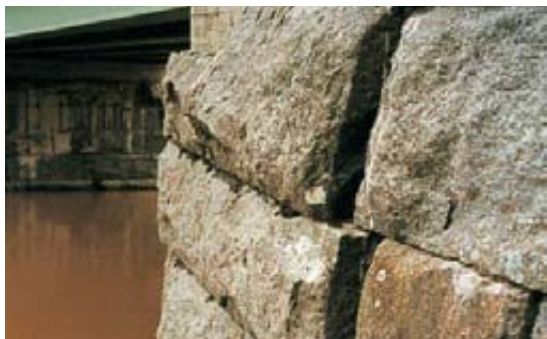
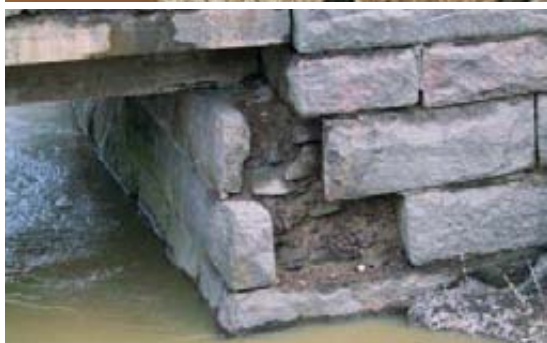
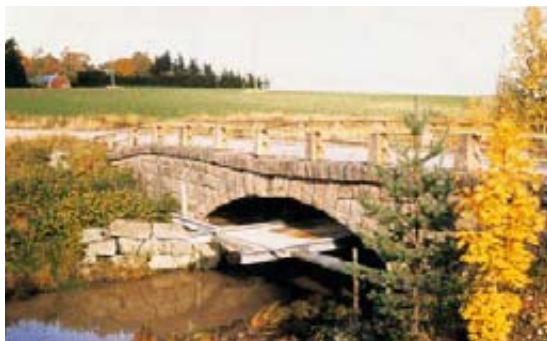
Taulukko 12. Kivirakenteiden vaurioluokitus ja ohjeelliset korjaustoimenpiteet ohjeellisine kiireellisyysluokituksineen.

| Vaurio-<br>luokka | RAKENNETYYPPI<br>VAURIO | Kantava<br>rakenne | Muu<br>rakenne |
|---|---|---|---|
| 3 | Kivirakenteessa on halkeamia tai lohkeamia; tai kiviä on siirtynyt paikoiltaan tai irronnut; tai rakenne on painunut tai kallistunut. | C | C |
| 4 | Kivien siirtyminen tai irtoaminen tai kivirakenteen vakava muodonmuutos vaarantaa kantavuutta tai rakenteen koossapysymistä. | D | D |

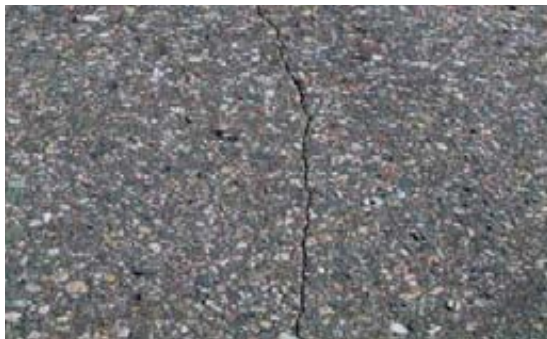
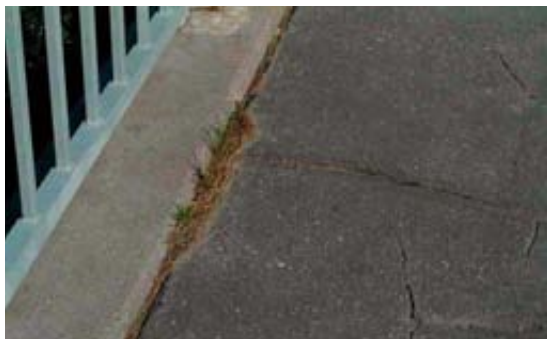
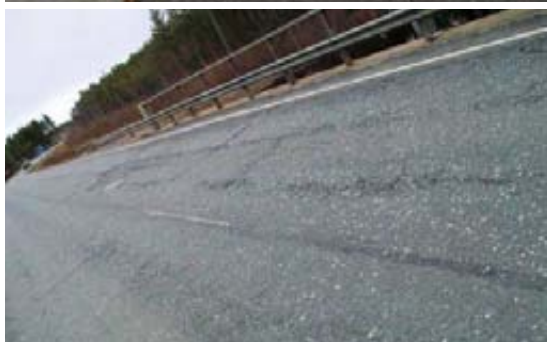
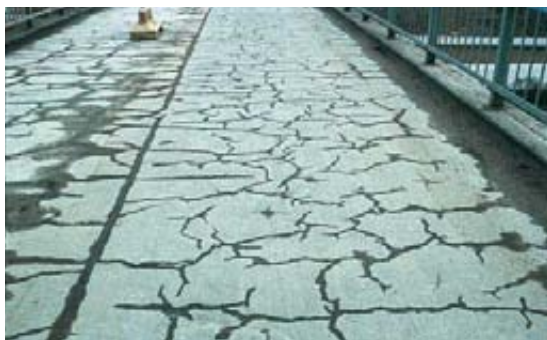
Taulukko 13. Asfalttipäällysteiden vaurioluokitus ja ohjeelliset korjaustoimenpiteet ohjeellisine kiireellisyysluokituksineen.

| Vaurio-<br>luokka | RAKENNETYYPPI<br>VAURIO | Normaali<br>pintarakenne | Maatäytteen<br>silta* |
|---|---|---|---|
| 1 | Päällysteessä on yksittäisiä halkeamia tai kuplia. | A | - |
| 2 | Päällysteessä on paikallisesti verkkohalkeamia tai purkautumia; tai sillan päässä on merkittävä poikittaishalkeama tai vaurioitunut päällysteen saumaus; tai reunapalkin ja päällysteen välinen saumaus puuttuu tai on vaurioitunut; tai päällysteessä on 10–20 mm syvät raideurat. | B | - |
| 3 | Päällysteessä on verkkohalkeamia tai purkautumia monin paikoin, kuitenkin korkeintaan 20 % kannen pinta-alasta; tai päällysteessä on yli 20 mm syvät raideurat. | C | C |
| 4 | Päällysteessä on verkkohalkeamia tai purkautumia laajoilla alueilla ja yli 20 % kannen pinta-alasta; tai päällysteessä on liikenneturvallisuutta vaarantava reikä. | D | D |

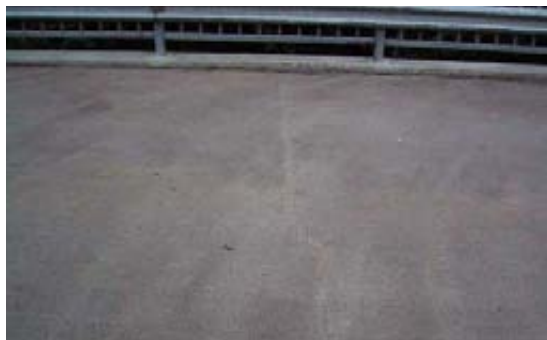
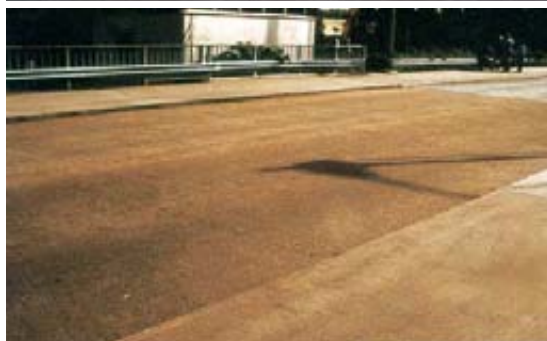
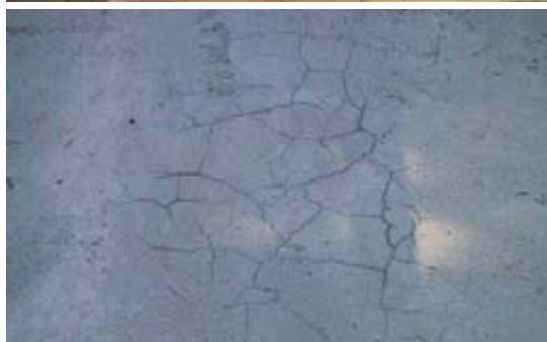
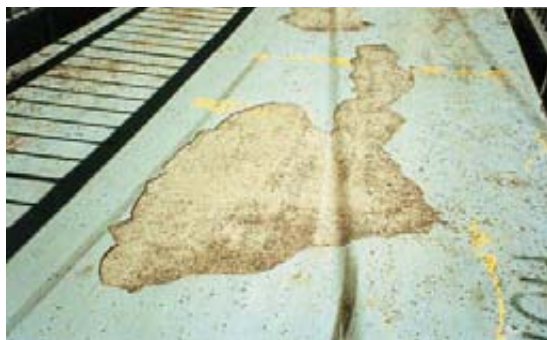
Taulukko 14. Ohutkerrospäällysteen vaurioluokitus ja ohjeelliset korjaustoimenpiteet ohjeellisine kiireellisyysluokituksineen.

| Vaurio-<br>luokka | RAKENNETYYPPI<br>VAURIO | Ohutkerros-<br>päällyste |
|---|---|---|
| 1 | Päällysteessä on yksittäisiä halkeamia. | A |
| 3 | Päällysteessä on paikallisesti verkkohalkeamia tai purkauksia; tai päällyste on paikallisesti irti alustasta. | C |
| 4 | Päällyste on suurimmaksi osaksi irti alustasta tai kulunut raideurien kohdalta puhki. | D |

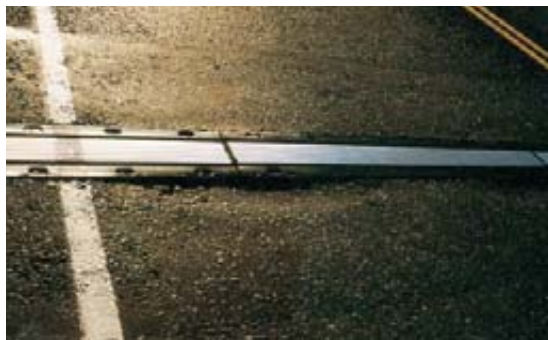
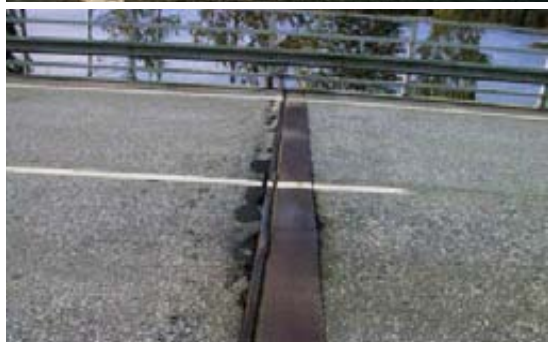
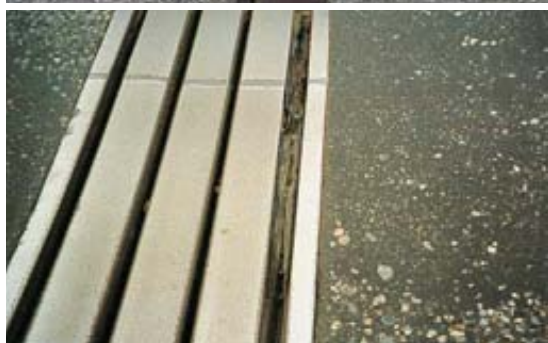
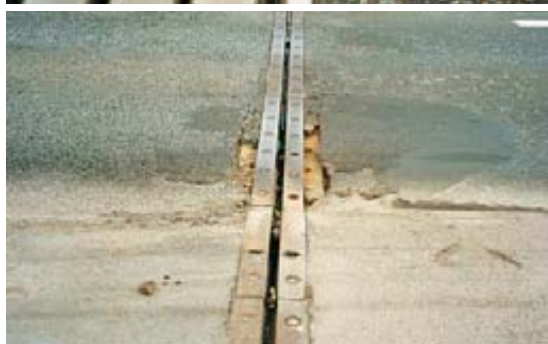
Taulukko 15. Liikuntasaumojen vaurioluokitus ja ohjeelliset korjaustoimenpiteet ohjeellisine kiireellisyysluokituksineen.

| Vaurio-<br>luokka | RAKENNETYYPPI<br>VAURIO | Liikunta-<br>saumalaite | Massa-<br>liikuntasauma | Reunapal-<br>kin sauma |
|---|---|---|---|---|
| 1 | Kumiprofiili tai teräsosia on irronnut; tai massaliikuntasaumassa on halkeama. | A | A | - |
| 4 | Laite ei ole vesitiivis ja sen kiinnityksessä tai rakenteessa on vaurioita; tai tukikaistoissa on pahoja vaurioita; tai massaliikuntasaumassa on pahoja halkeamia tai deformaatiovaurioita tai syvät kulumisurat. | D | D | - |

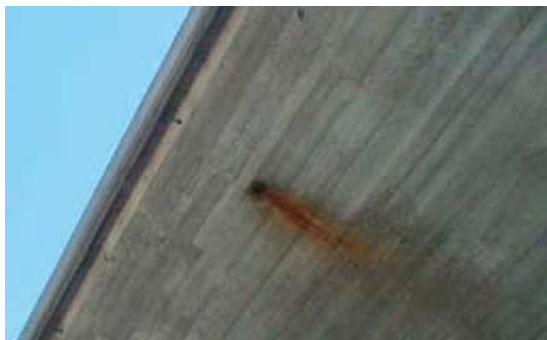
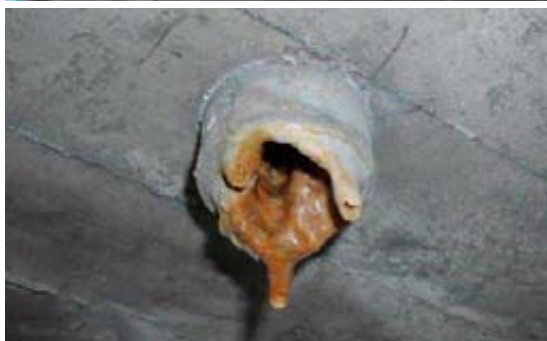
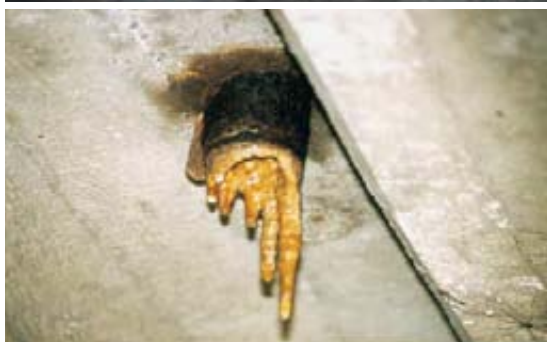
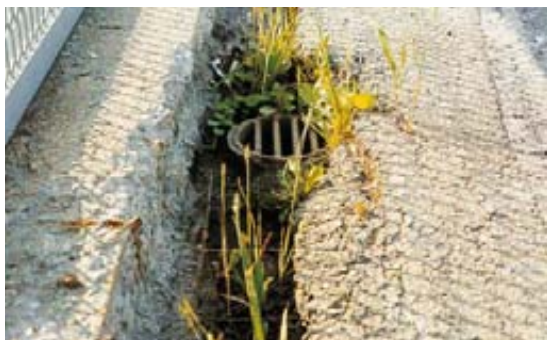
Taulukko 16. Sillan kuivatuslaitteiden vaurioluokitus ja ohjeelliset korjaustoimenpiteet ohjeellisine kiireellisyysluokituksineen.

| Vaurio-<br>luokka | RAKENNETYYPPI<br>VAURIO | Tippu-<br>putki | Syöksy-<br>torvi | Sala-<br>oja |
|---|---|---|---|---|
| 4 | Kuivatuslaite ei toimi tai on löystynyt, irronnut tai ruostunut erittäin pahoin; tai kuivatuslaitteita on liian vähän, jotta sillan kuivatus toimisi kunnolla. | D | D | D |

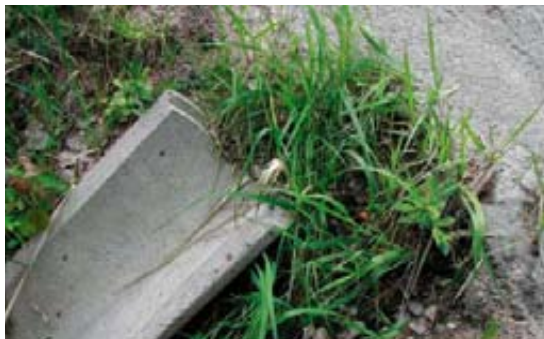
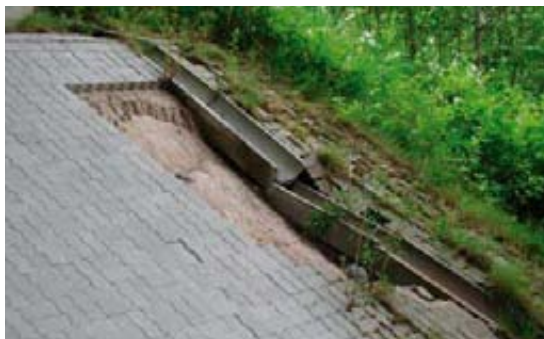
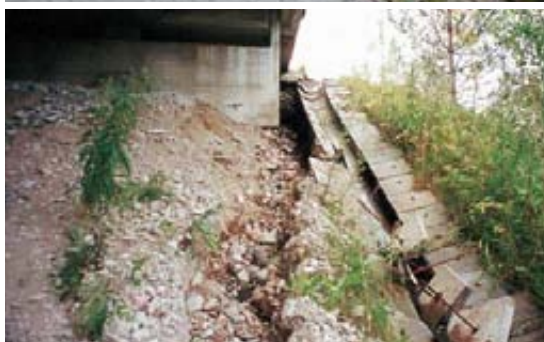
Taulukko 17. Siltapaikan kuivatuslaitteiden vaurioluokitus ja ohjeelliset korjaustoimenpiteet ohjeellisine kiireellisyysluokituksineen.

| Vaurio-<br>luokka | RAKENNETYYPPI<br>VAURIO | Kouru tai<br>putki | Kaivo | Reunus | Oja |
|---|---|---|---|---|---|
| 1 | Kuivatuslaitteen yläpäässä on alkava eroosioaurio; tai kuivatuslaitteessa on paikallinen vaurio. | A | A | A | - |
| 3 | Kuivatuslaitteen vieressä on vakava eroosioaurio tai kuivatuslaite on murtunut tai sortunut. | C | C | - | C |

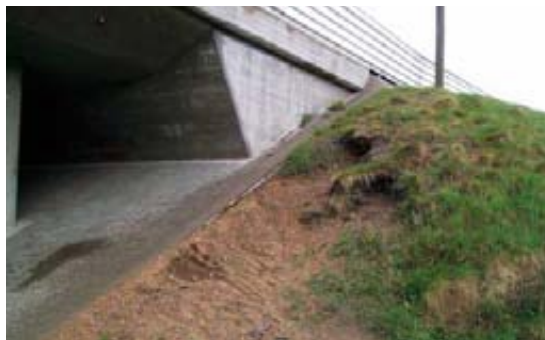
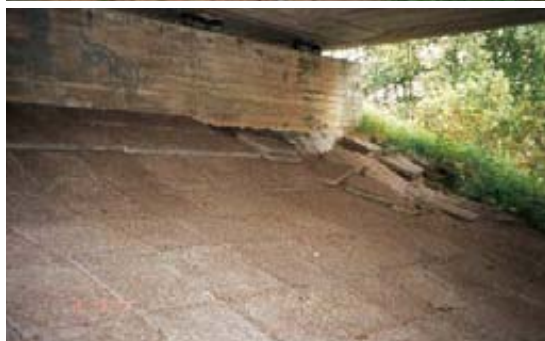
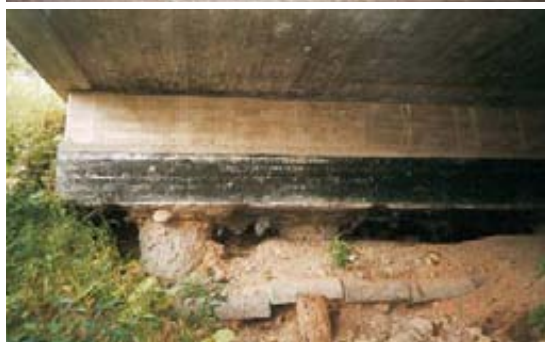
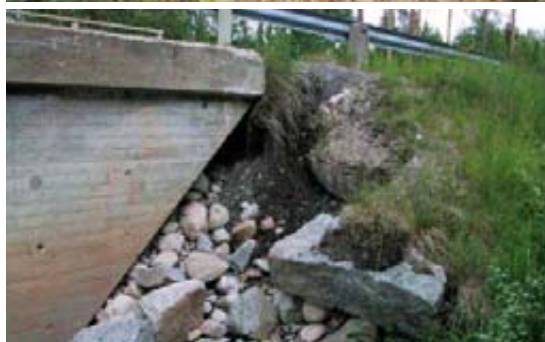
Taulukko 18. Eroosiovaurioiden ja verhouksen muiden vaurioiden vaurioluokitus ja ohjeelliset korjaustoimenpiteet ohjeellisine kiireellisyysluokituksineen.

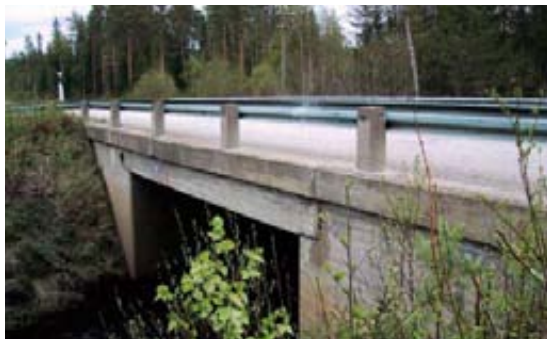
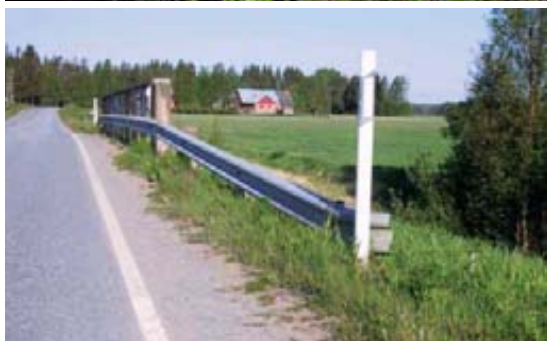
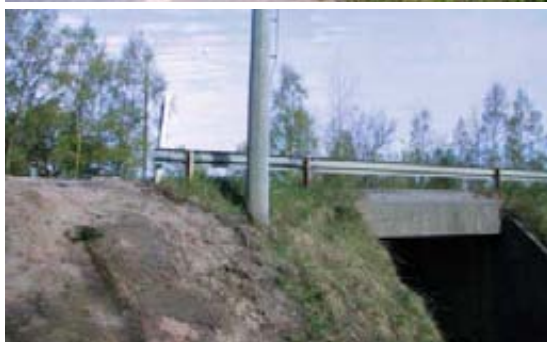
Taulukko 20. Matalan sillankaiteen ja pengerkaiteen pituuden ja korkeuden vaurioluokitus ja ohjeelliset korjaustoimenpiteet ohjeellisine kiireellisyysluokituksineen.

Jos kaide on sekä liian lyhyt että liian matala ja ainakin jommankumman vaurion vaurioluokka on 1, kirjataan vain yksi, merkittävämpi vaurio, muuten molemmat vauriot.

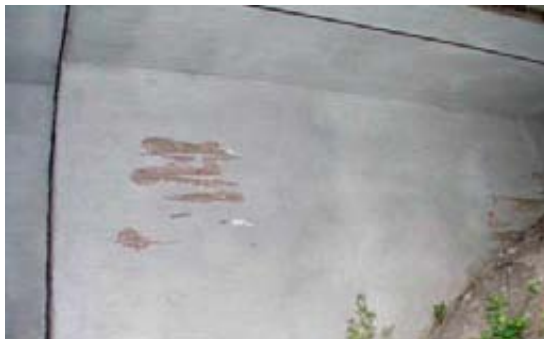
Taulukko 21. Betonin pinnoituksen vaurioluokitus ja ohjeelliset korjaustoimenpiteet ohjeellisine kiireellisyysluokituksineen.

| Vaurio-<br>luokka | PINNOITETYYPPI<br>VAURIO | Pinnoite tai<br>ruiskubetoni |
|---|---|---|
| 1 | Pinnoitteessa on yksittäisiä kolhujen aiheuttamia vaurioita; tai pinnoite on paikoitellen irti alustastaan. | A |
| 2 | Pinnoitteessa on runsaasti halkeamia tai verkkohalkeilua; tai pinnoite on laajalla alueella irti alustastaan. | B |

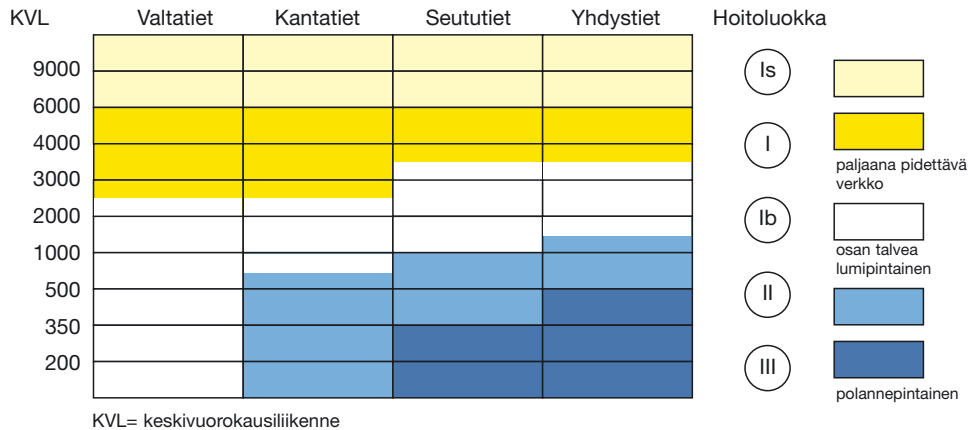
Kuva 6. Yleisten teiden hoitoluokat.

**Hoitoluokka** tulee Siltarekisteriin automaattisesti tierekisteristä ja sitä ei tarvitse tarkistaa. Tieto on tarkastajalle informatiivinen. Yleisimmät hoitoluokat on esitetty kuvassa 6. Lisäksi voi esiintyä seuraavia hoitoluokkia:

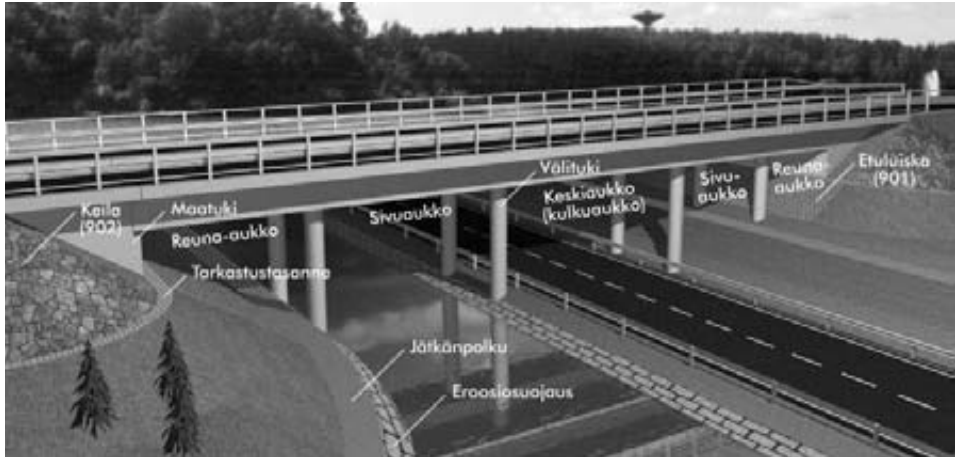
Kuva 7. Sillan alusrakenteet ja siltapaikan rakenteet.

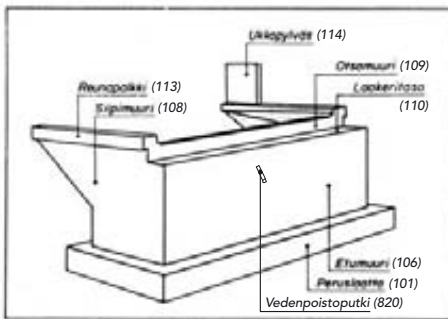
Kuva 8. Betonirakenteisen maatuen osat.

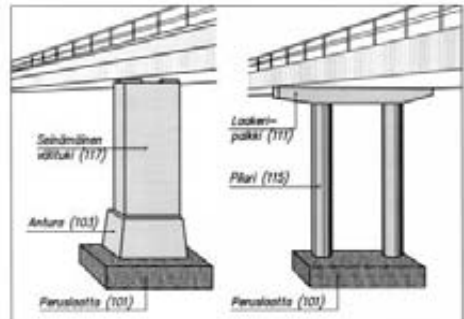
Kuva 9. Betonirakenteisen välituen osat.

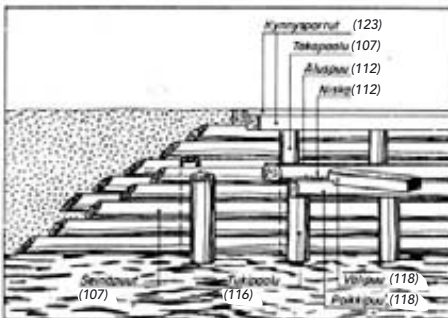
Kuva 10. Puurakenteisen maatuen osat.

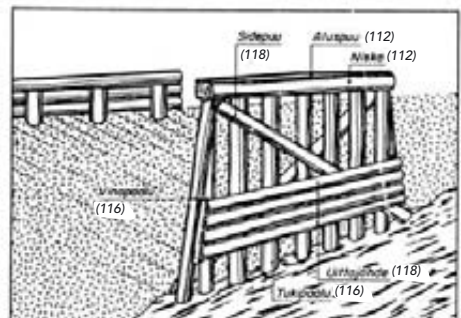
Kuva 11. Puurakenteisen välituen osat.

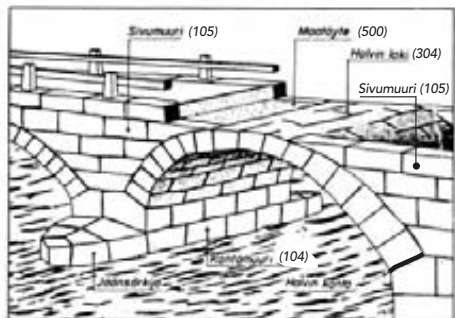
Kuva 12. Kiviholvisillan osat.

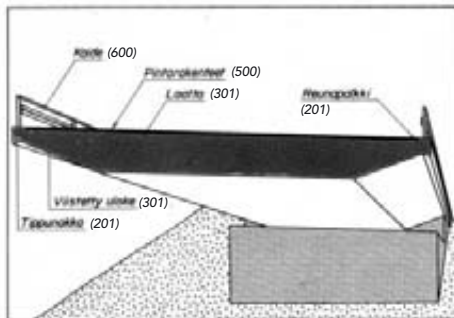
Kuva 13. Teräsbetoninen laattasilta.

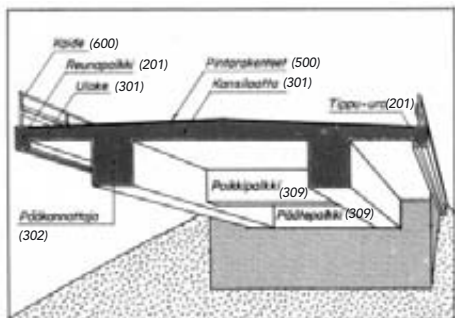
Kuva 14. Teräsbetoninen palkkisiilta.

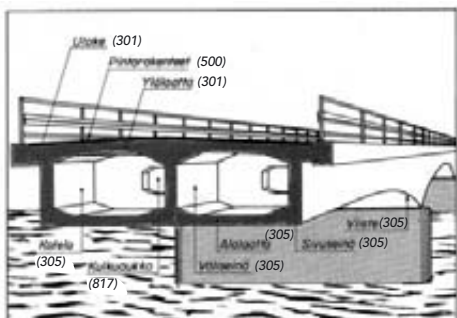
Kuva 15. Teräsbetoninen kotelopalkkisiilta.

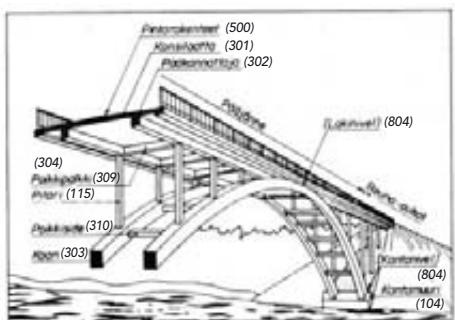
Kuva 16. Teräsbetoninen kaarisilta.

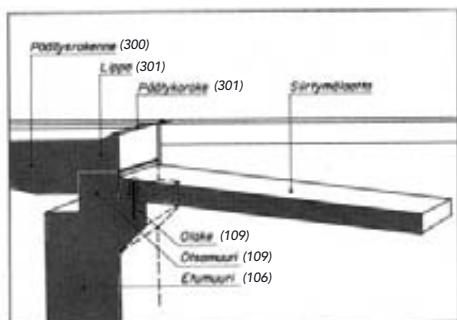
Kuva 17. Alus- ja päällysrakenteen osia sillan päässä.

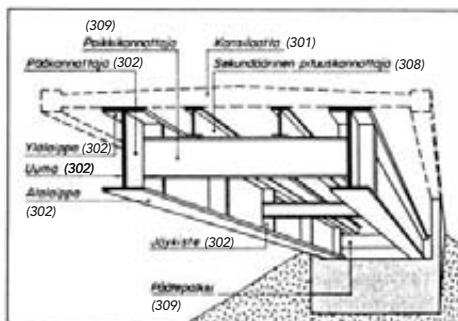
Kuva 18. Teräksinen palkkisilta.
