# **Sillantarkastuskäsikirja**

**Suunnittelu- ja toteuttamisvaiheen ohjaus**

### Sillantarkastuskäsikirja (TIEH 2000020-06)

Sillantarkastuskäsikirja kuuluu Tiehallinnon siltöjen hallintajärjestelmän ohjeistoon. Käsikirjassa annetaan yksityiskohtaiset ohjeet sillan perustietojen tarkistusta, vaurio- ja kuntoluokitusta sekä tarkastustulosten ja -valokuvien siltarekisteripäivitystä varten.

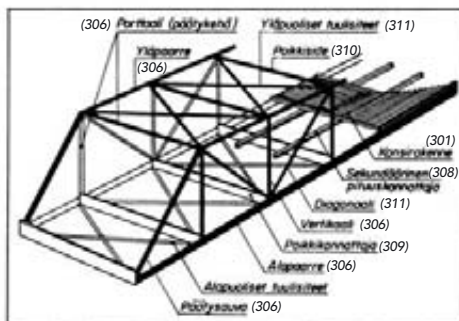
Kuva 19. Teräksinen ristikkosilta.

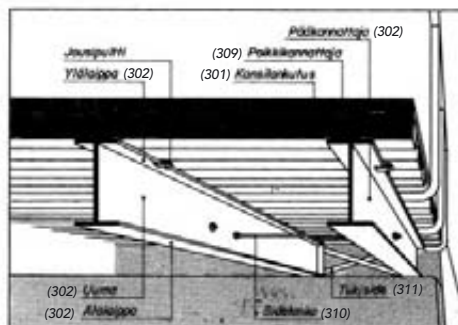
Kuva 20. Teräksinen palkkisilta, puukantinen.

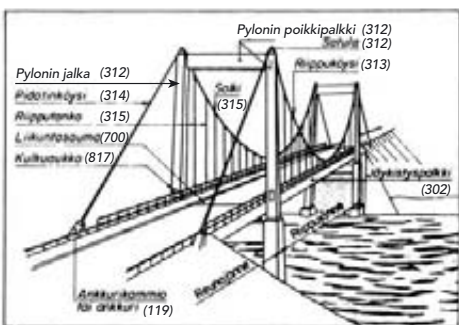
Kuva 21. Teräksinen riippusilta.

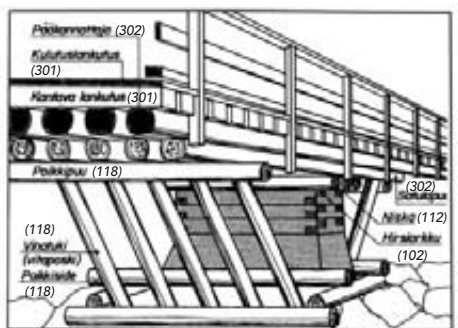
Kuva 22. Puinen tukiansassilta.

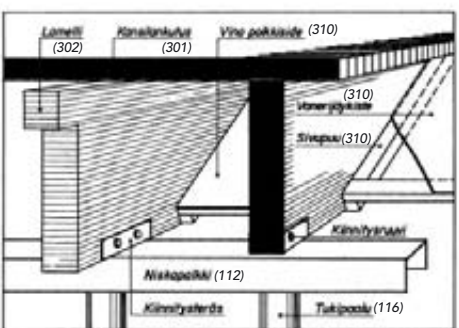
Kuva 23. Puisen liimatun palkkisillan pääty puupäällylle perustettuna.

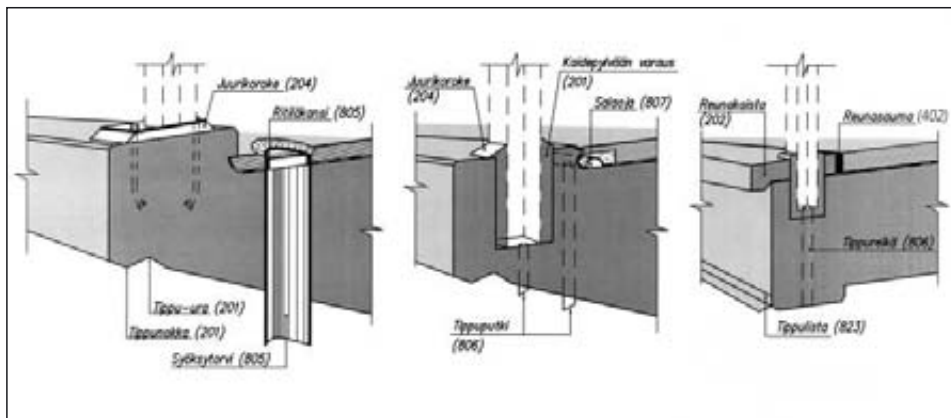
Kuva 24. Teräsbetonisen sillan reunan rakenteita.

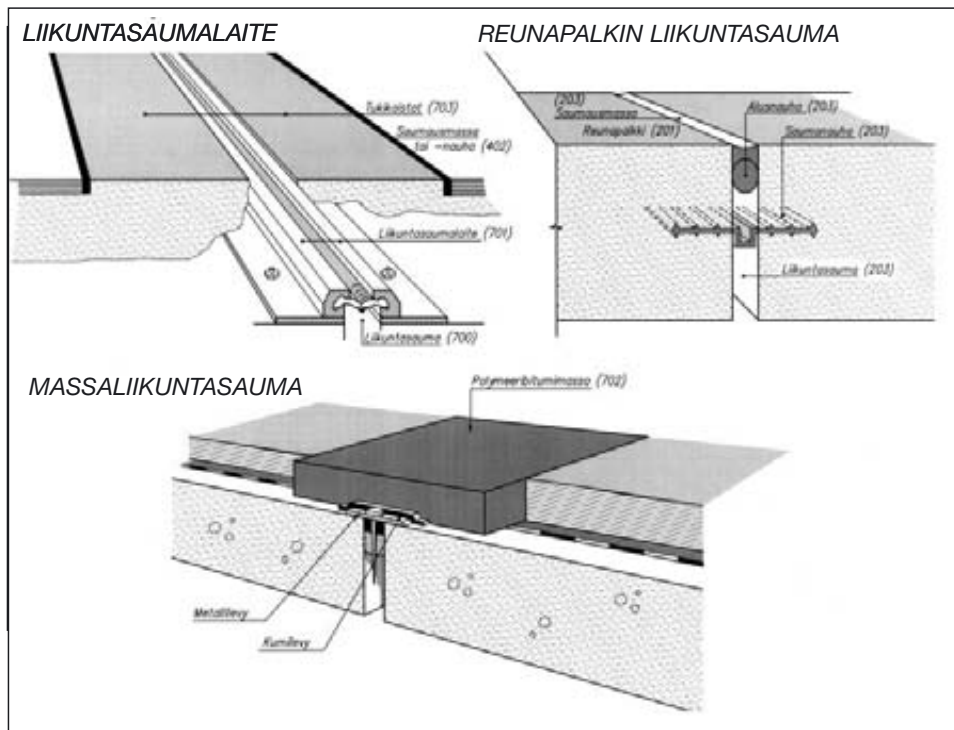
Kuva 25. Liikuntasauvan rakenteita.

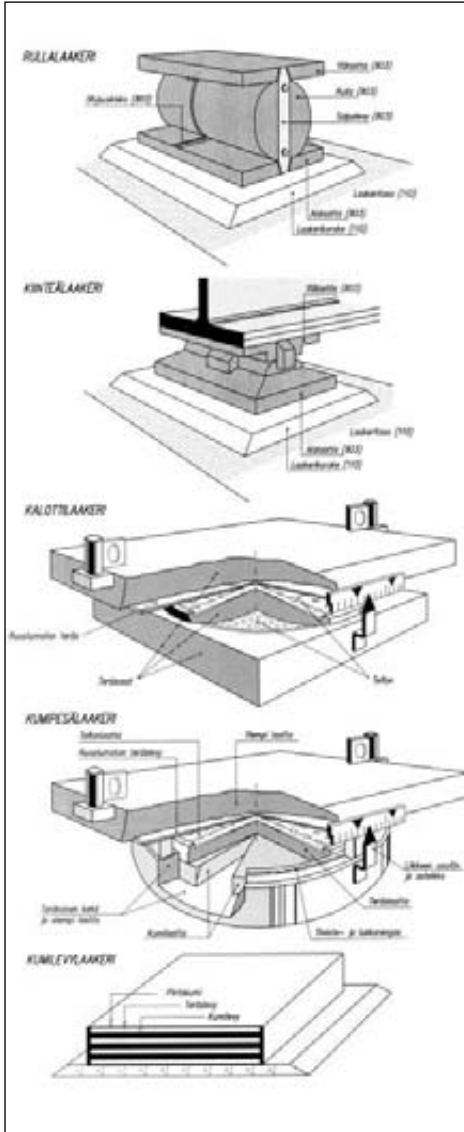
Kuva 26. Siltalaakerien rakenteita.

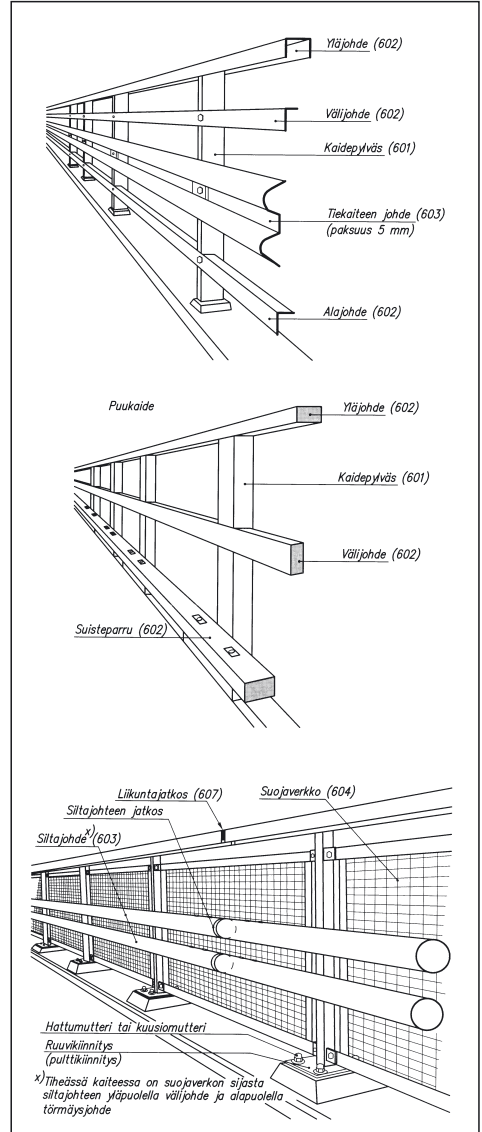
Kuva 27. Kaiteiden rakenteita.

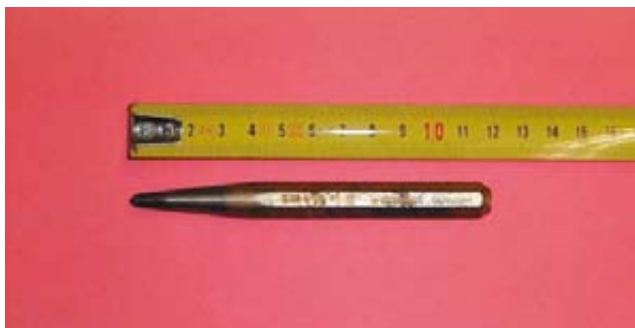
Piikkitestissä käytetään pyöreäpäistä pistepuikkoa ja pajavasaraa. Pistepuikkoa lyödään ruosteisessa kohdassa pajavasarella kohtisuoraan putken pintaa vastaan kohtuullisella voimalla 10 kertaa. Iskukohtien lukumäärä on 5–20 kpl putken pi- tuudesta, vauriokohtien määrästä ja vaurioasteesta riippuen siten, että vaurioi- den laajuus ja vakavuus voidaan määrittää sekä koko putken että myös paikal- listen vaurioiden osalta.

*Kuva 1. Pistepuikko.*

Vaurioluokitus tarkistetaan lopulliseksi piikkitestin perusteella Sillantarkastuskäsikirjan vaurioluokitustaulukon 9 mukaan. Jos pistepuikko ei läpäise teräslevyä, vaurioluokka on 3. Jos pistepuikko läpäisee teräslevyn, vaurioluokka on aina 4. Jos läpäisy on vain paikallinen, esimerkiksi putken päässä, paikallisuus otetaan huomioon kiireellisyysluokassa ja tarkastajan kuntoarviossa.
