# Sillantarkastusohje

Suunnittelu- ja toteutusvaiheen ohjaus

**Sillantarkastusohje TIEH 2000008-04 (TIEH 2000008-v-04)**

Sillantarkastusohje on siltojen tarkastamisen perusohje. Ohjeessa käsitellään tarkastusjärjestelmät, tarkastusmenetelmiä, siltojen tyypillisiä vaurioita sekä tarkastustulosten ja muiden siltatietojen raportointia ja arkistointia.

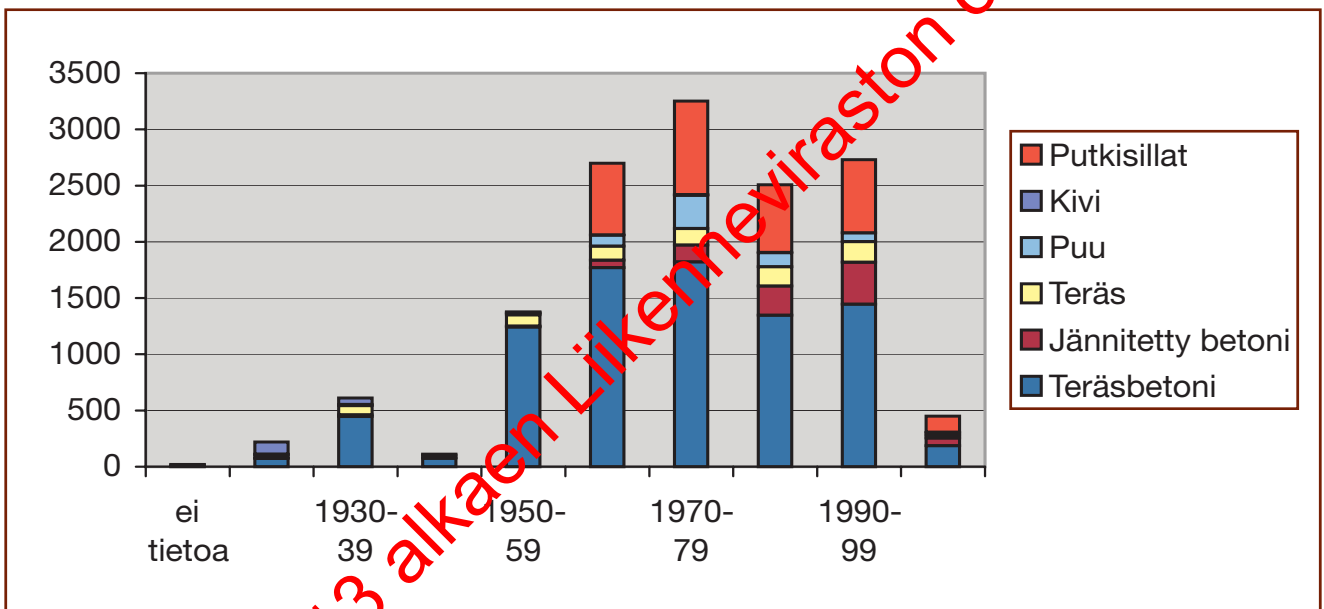
Kuva 1. Yleisten teiden siltojen ikäjakauma päärakennusmateriaaleittain 1.1.2003.

Vuoden 2003 alussa yleisillä teillä olevat sillat ja-  
kaantuivat iältään eri rakennusvuosikymmenille kuusi  
1 mukaisesti. Kuvassa 2 on esitetty vertailun vuoksi  
rakennusmateriaalien mukainen jako vuosina 1950 ja  
2003. Varhaisempina aikoina puu- ja kivisiltojen  
osuus on ollut suurempi.

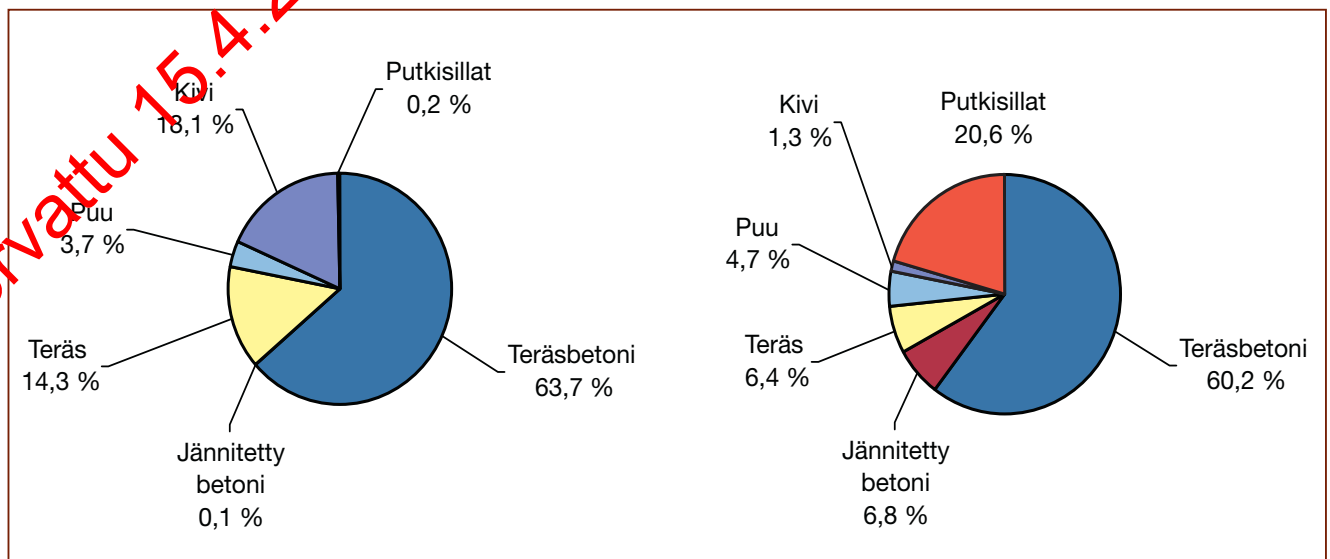
Kuva 2. Yleisten teiden siltojen rakennusmateriaalit vuosina 1950 ja 2003.

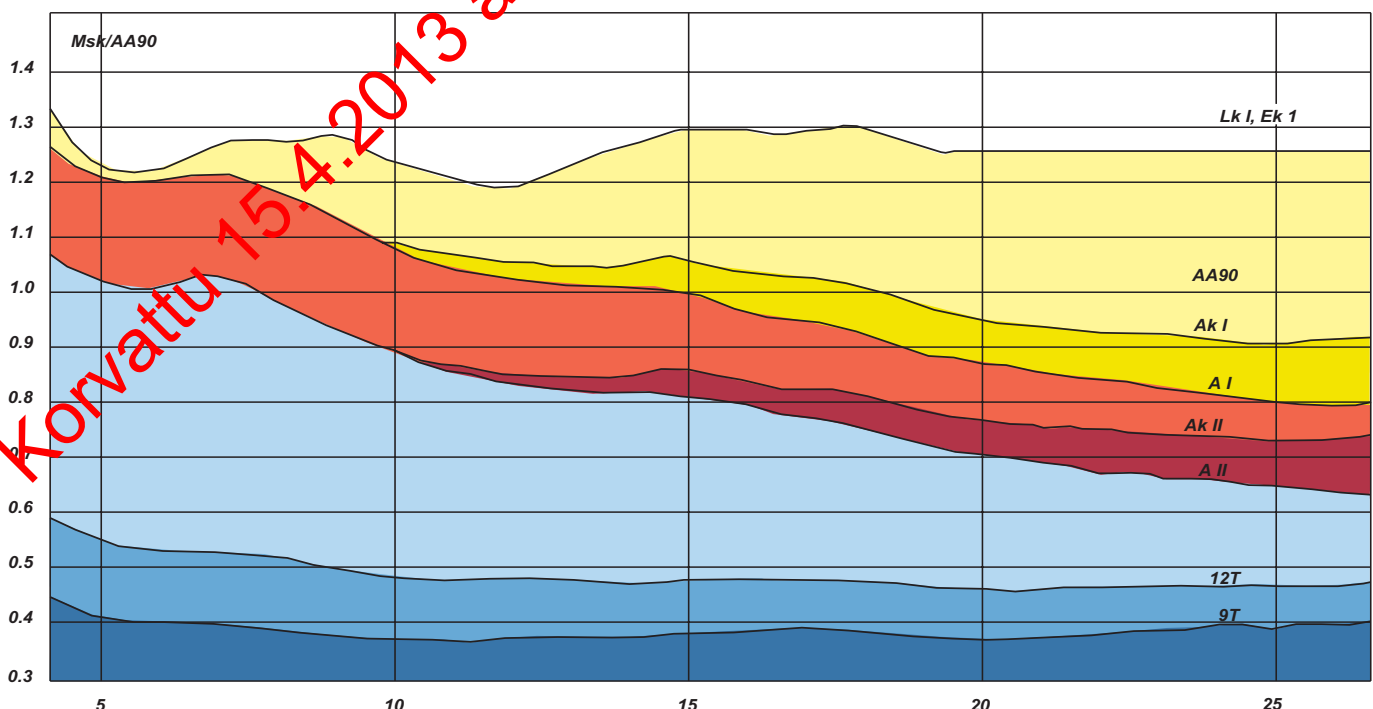
Kuva 3. Suunnittelukuormien suhde ajoneuvoasetuksen (AA 90) sallittuun kuormaan.

Kuormitusten väliset suhteet ilmenevät kuvasta 3, jossa on esitetty yksiaukkoisen sillan maksimikenttämomenttien suhde eri jännemitoilla ja suunnittelukuormilla ajoneuvoasetuksen (AA 90) sallittuun kuormaan verrattuna. Tarkastuksissa huomioon otettava seikka on, että nykyisen ajoneuvoasetuksen kuormitustasoa suunnilleen vastaavat tai sen ylittävät vuodesta 1961 alkaen käytössä olleet suunnittelukuormat.

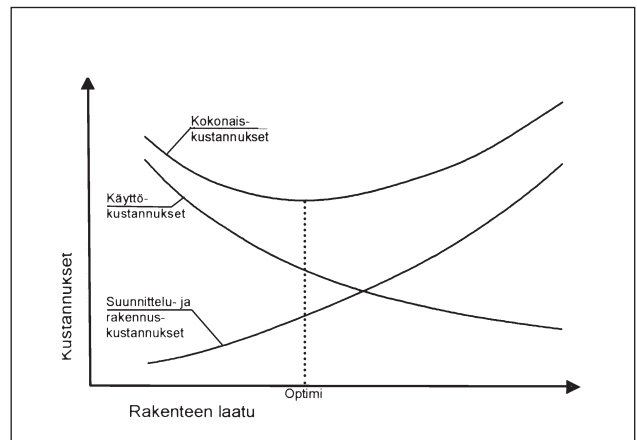
Kuva 4. Sillan optimikustannusten muodostumisperiaate.

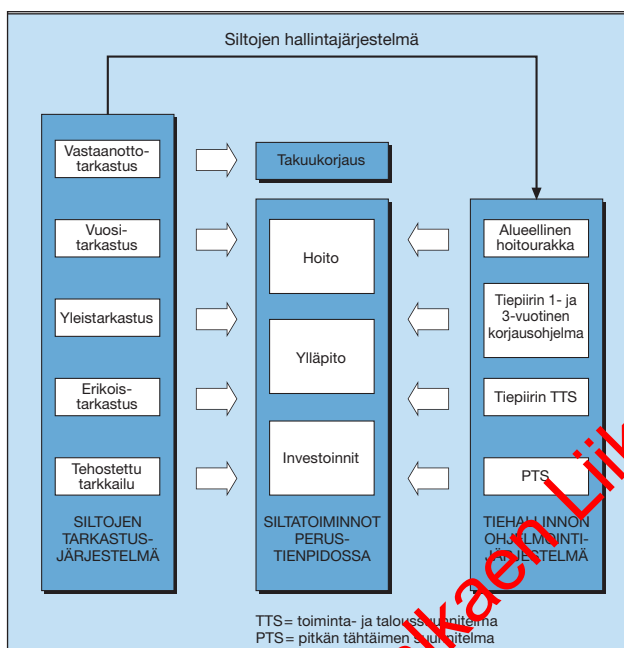
Kuva 5. Tiehallinnon siltatoiminnot perustienpidossa.

Sillantarkastustoiminta liittyy Tiehallinnon siltatoimintaan kuvan 5 mukaisesti. Hanketasolla tarkastustoiminta palvelee lähinnä ylläpito- ja korjaustöiden sekä tarkastusten ohjelmointia.

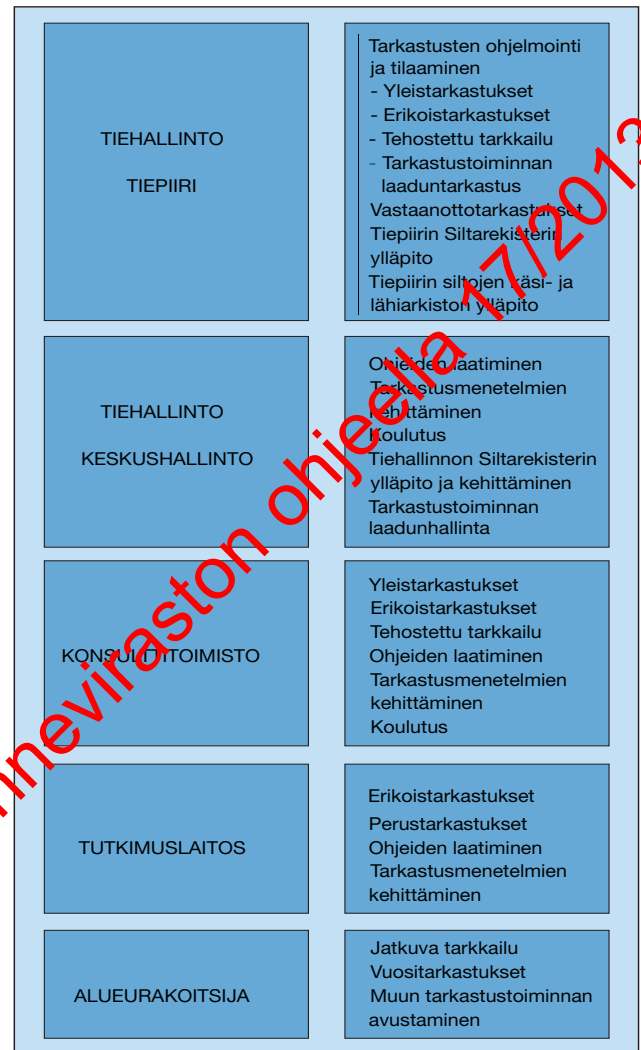
Kuva 6. Tarkastusten organisointi.

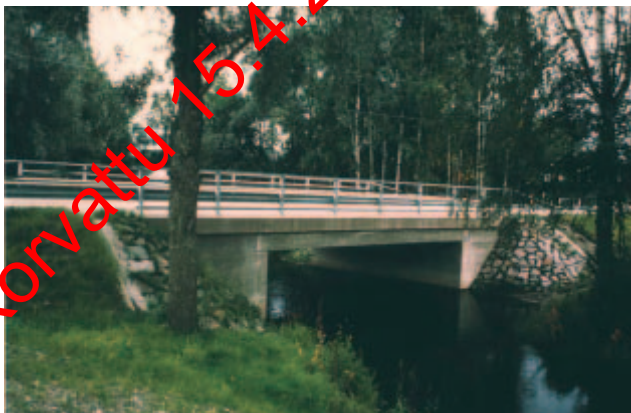
Kuva 7. Laattasilta (Oinaalan silta, Renko, H-1216).

Suosituin siltatyyppi on teräsbetonin laattasilta joko yksi- tai useampiaukkoisena (kuva 7). Teräsbetonisilloista on yli 60 % laattasiltoja. Tätä siltatyyppiä voidaankin pitää kansallisena siltatyyppinä.

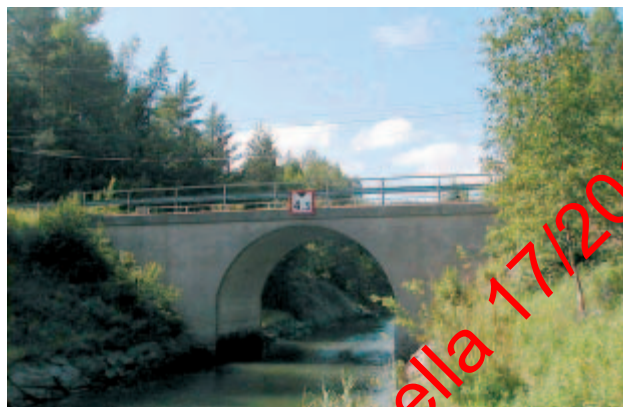
Kuva 8. Holvisilta (Kanavan silta, Pammisaari, U-686).

Holvi on staattisesti ja esteettisesti edullisen muotonsa ja perinteisyytensä vuoksi ollut myös suosittu siltatyyppi (kuva 8).

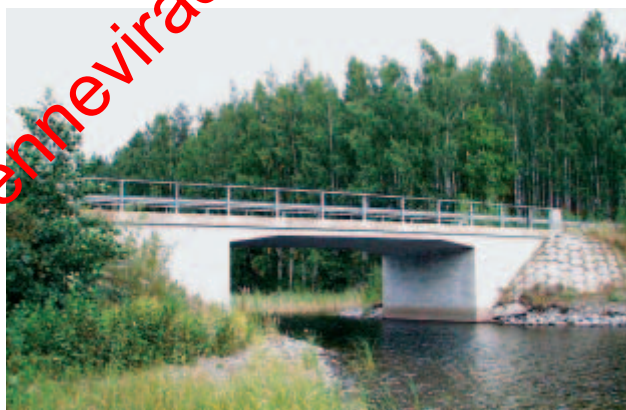
Kuva 9. Laattakehäsilta (Nikinsalmen silta, Ristiina, KaS-2643).

Teräsbetoniset laattakehä sillat (kuva 9) tulivat yleiseen käyttöön 1970-luvulla, koska olivat rakennuskustannuksiltaan edullisempia kuin laattasilillat.

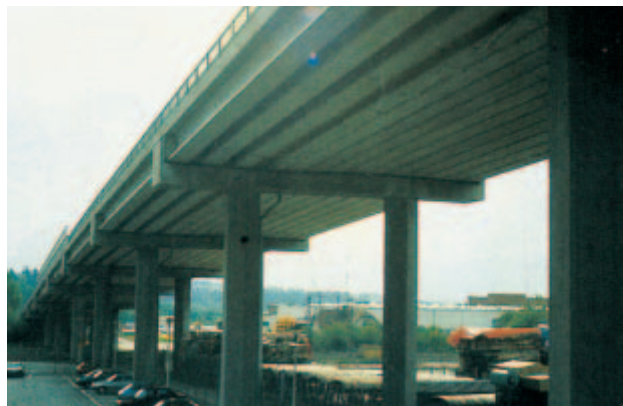
Kuva 10. Elementtirakenteinen jännitetty betoninen palkkisilta (Upon risteys ja ylikulkusilta, Lahti, H-4756).

Elementtirakentaminen, jännittäminen ja pyrkimys hoikkiin rakenteisiin näkyy 1960- ja 1970-lukujen siltatuotannossa. Teräsbetonisia palkkisilloja on tehty runsaasti elementtirakenteisina (kuva 10).

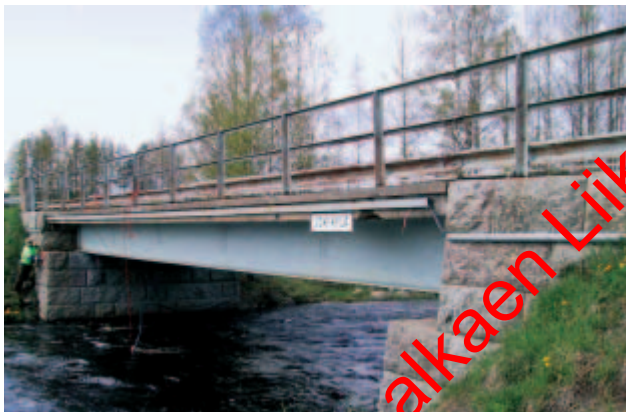
Kuva 11. Teräksinen palkkisilta (Pyhäjoen silta, Pyhäsalmi, O-3272).

Yleisin siltatyyppi on teräksinen palkkisilta (kuva 11). Kansirakenteena on käytetty betonia tai puuta. Teräspalkit on tehty niittaamalla, hitsaamalla tai muototeräksestä.

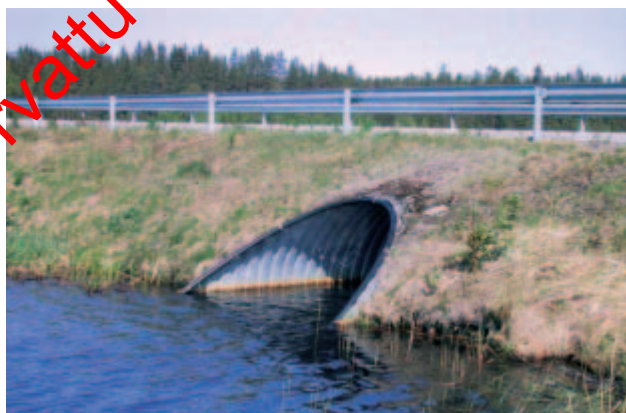
Kuva 12. Teräksinen putkisilta (Salmiahon silta, Evijärvi, V-5258).

Teräsputkirakenteita (kuva 12) on käytetty melko runsaasti 1960-luvulta lähtien sekä vesistöisiltain (putkisilta) että autokäytävänä. Sillastosta on noin 20 % näitä rakenteita.

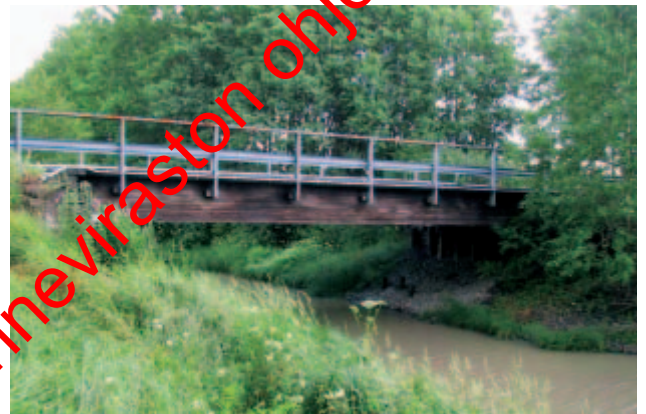
Kuva 13. Puinen liimattu palkkisilta (Palokorven silta, Somero, T-888).

Yleisin puusiltatyyppi on palkkisilta (kuva 13).

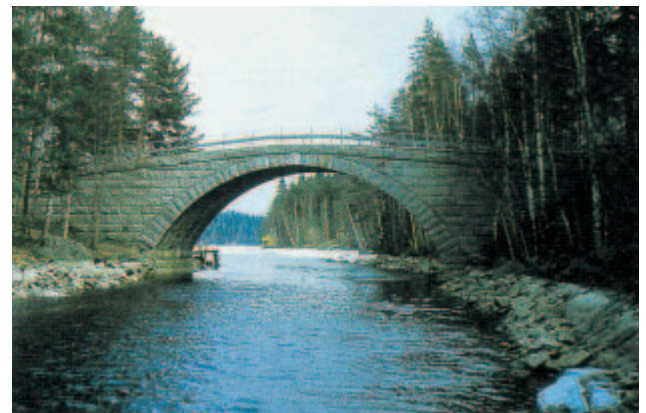
Kuva 14. Kivinen holvisilta (Aunessilta, Tampere, H-389).

Historiallinen siltatyyppi on holvi (kuva 14). Kiviholvisillat on yleisillä teillä lähes 200 kappaletta. Holvi kestää, elleivät perustukset vaurioitu.

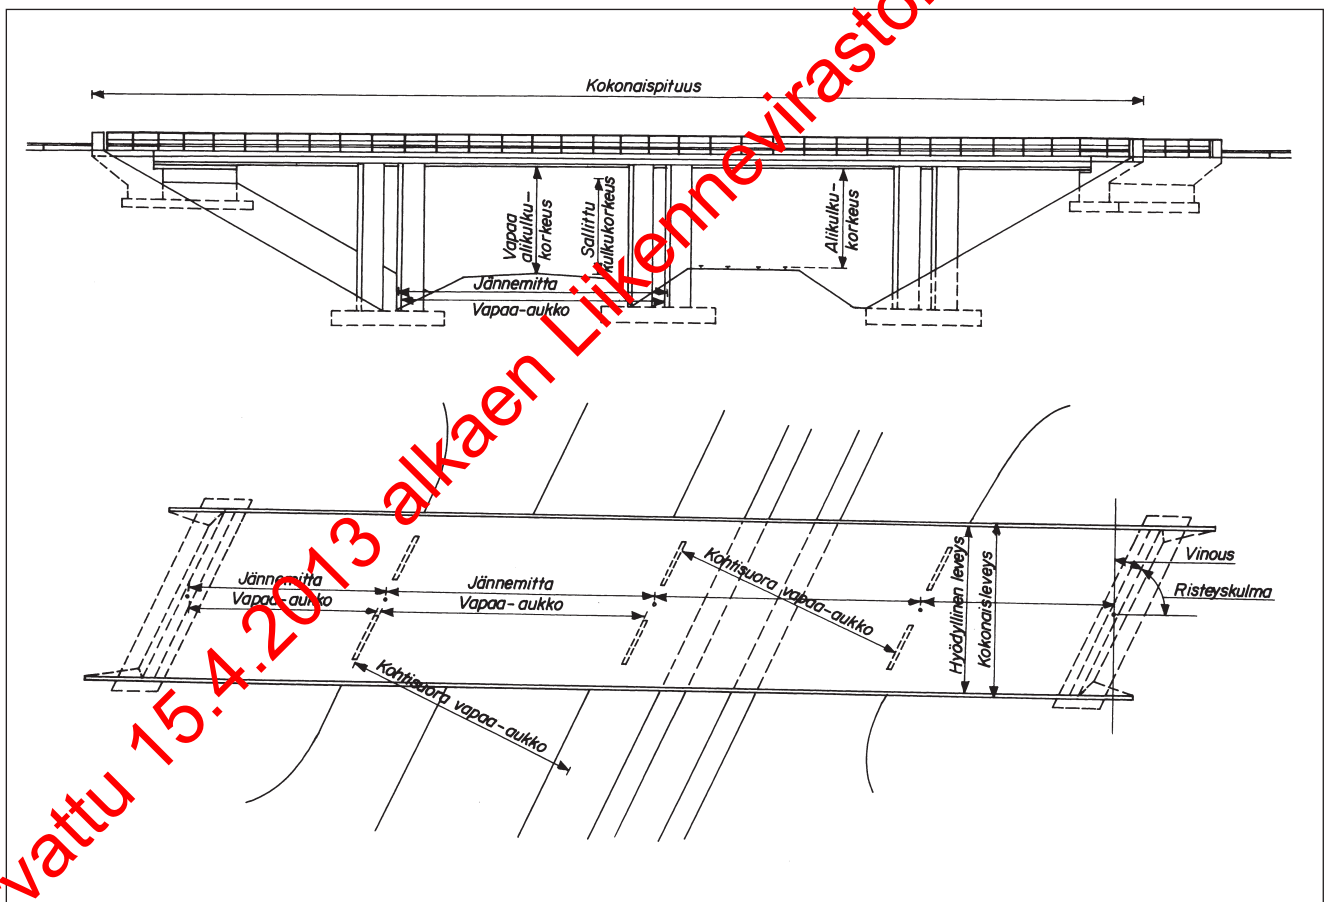
Kuva 15. Sillan aukko- ja leveysmitat.

Sillantarkastuksissa on kiinnitettävä huomiota seuraaviin aukkomittoihin (kuva 15):

Leveysmitat mitataan 0,01 metrin tarkkuudella. Jos sillalla on kevyen liikenteen väyliä tai korokkeita, niiden leveydet ilmoitetaan erikseen. Tarkemmat ohjeet on annettu *Siltarekisterin inventointiohjeessa* /6/. Käsitteet ilmenevät kuvasta 15.

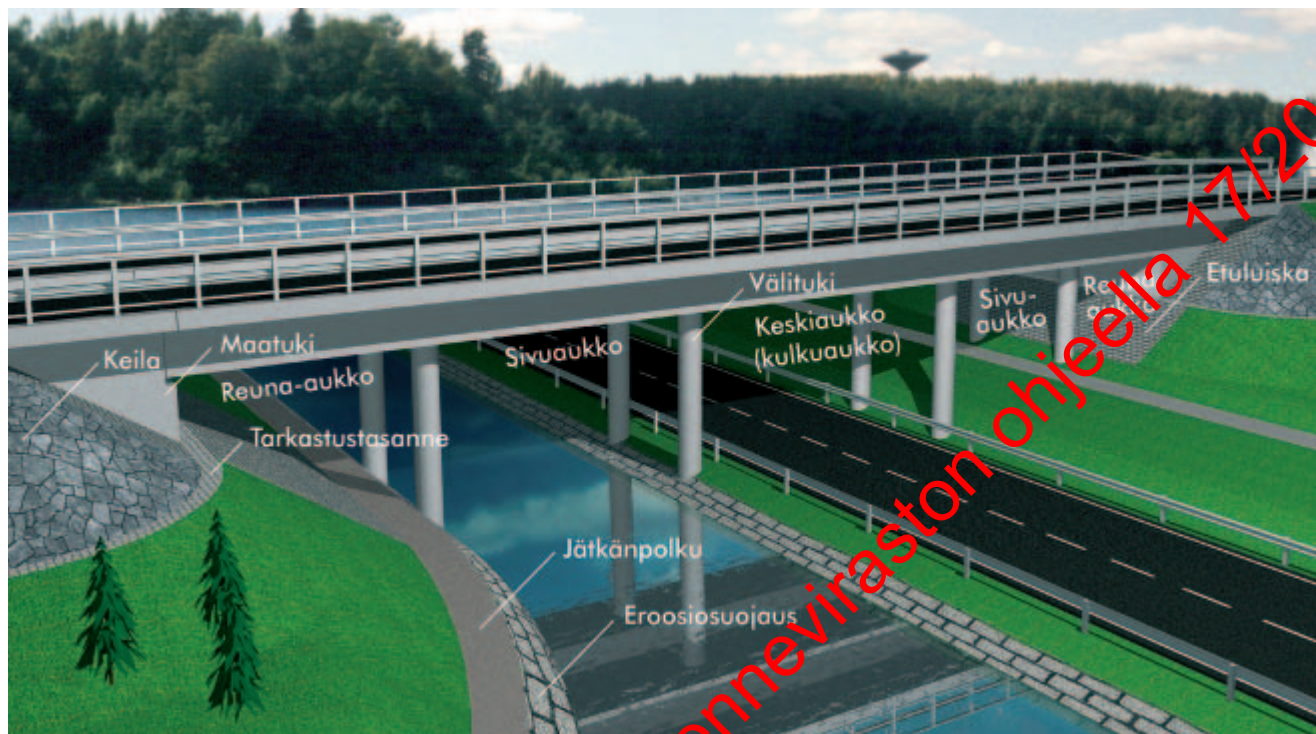
Kuva 16. Sillan alusrakenteet ja siltapaikan rakenteet.

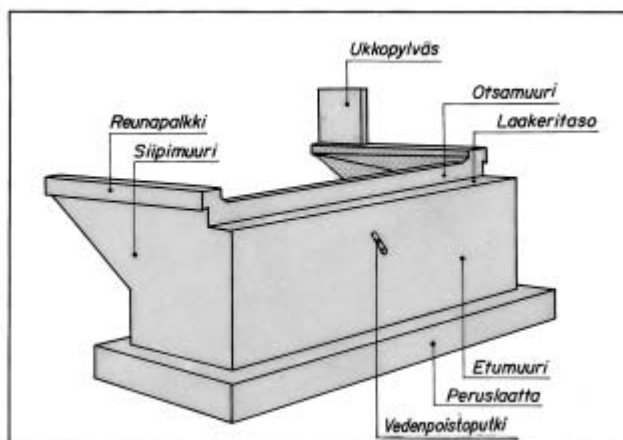
Kuva 17. Betonirakenteisen maatuen osat.

Yleisimmän teräsbetonisen maatuen rakenneosat on esitetty kuvassa 17. Maatukea vahventavia rakenneosia ovat rivat ja vetotangot. Pilari- tai paalutuen yläosassa on laakeripalkki, jonka päällä päällysrakenne lepää.

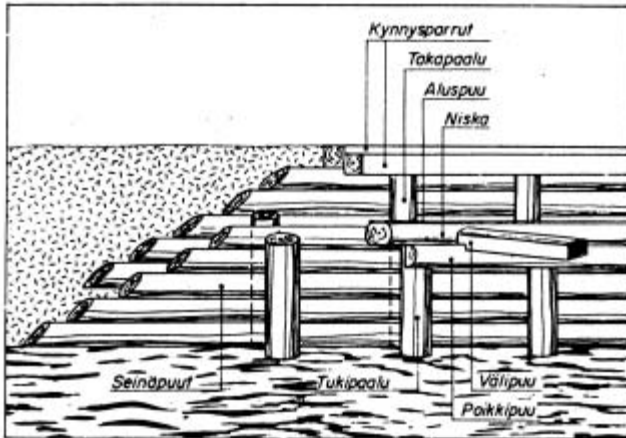
Kuva 18. Puurakenteisen maatuen osat.

Yleisimmän puisen paalutuen rakenneosat on esitetty kuvassa 18. Maatukea vahventavia rakenneosia ovat erilaiset pöngät, vetotangot ja tukipaalujen eteen lyödyt vinopaalut. Niska voi olla myös teräsrakenteinen. Liitoksissa käytettäviä tarvikkeita ovat kuusioruuvi (pultti), hakkupultti, aluslaatta ja vaarna. Puurakenteen mahdollinen lahosuojausmenetelmä on aina mainittava.

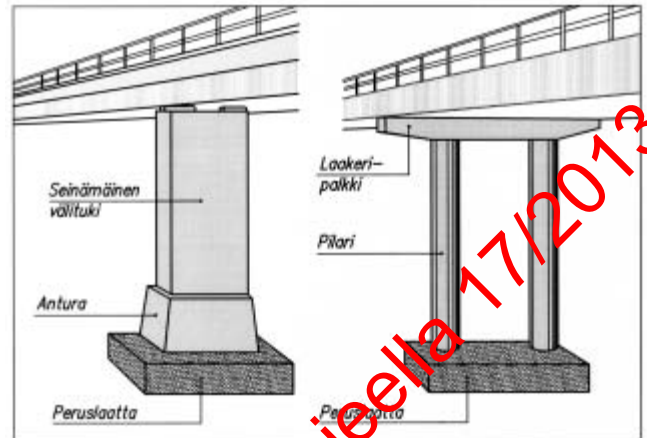
Kuva 19. Betonirakenteisen välituen osat.

Useimmiten välituet on tehty pilari- tai seinärakenteena (kuva 19). Jos välituki on tehty teräsbetoni-paaluista, sitä on usein vahvennettu vedenpinnan vaikutusalueelle tehdyllä manttelilla. Vesi-uomassa oleva seinämäinen välituki on virtapilari.

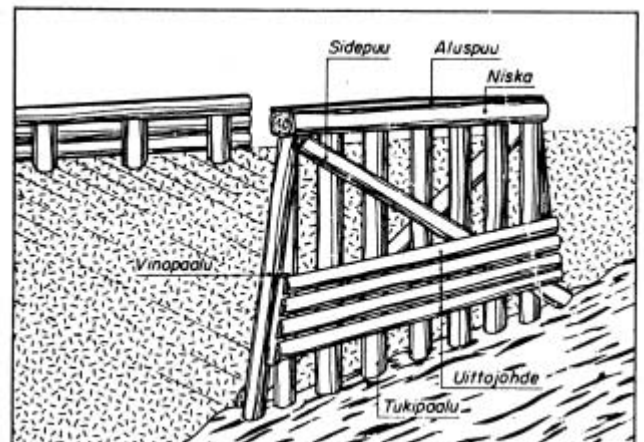
Kuva 20. Puurakenteisen välituen osat.

Puinen välituki on useimmiten tehty paalutukena, jonka rakenneosat on esitetty kuvassa 20. Kiinnitystarvikkeet on selostettu maatukia käsittelevässä kohdassa. Puisen arkun rakenneosia ovat seinäpuut, sidepuut ja mahdollinen kivitäyte. Puisen arkun nurkkaliitosten tekotapoja ovat sinkkaliitos ja ristiliitos.

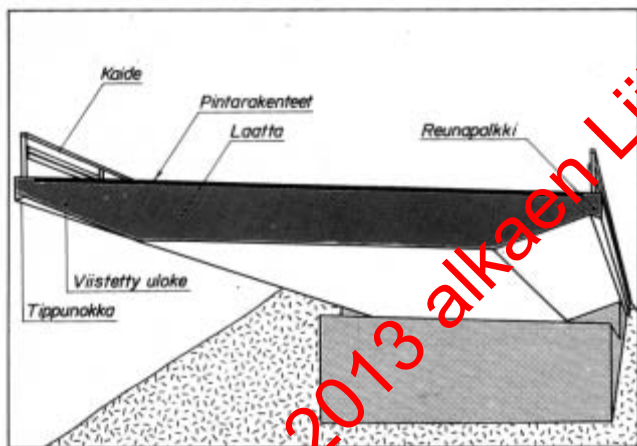
Kuva 21. Teräsbetoninen laattasilta.

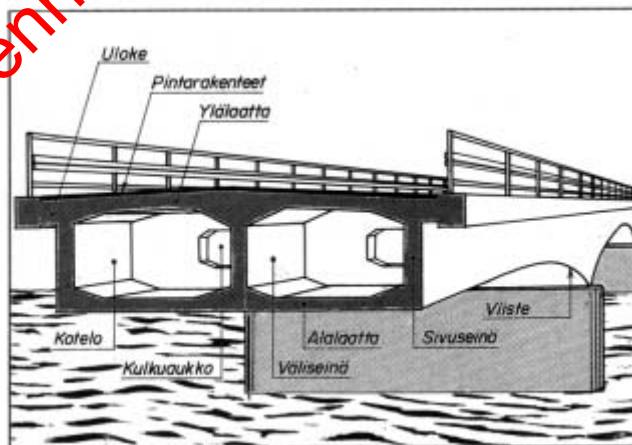
Kuva 23. Teräsbetoninen kotelopalkkisilta.

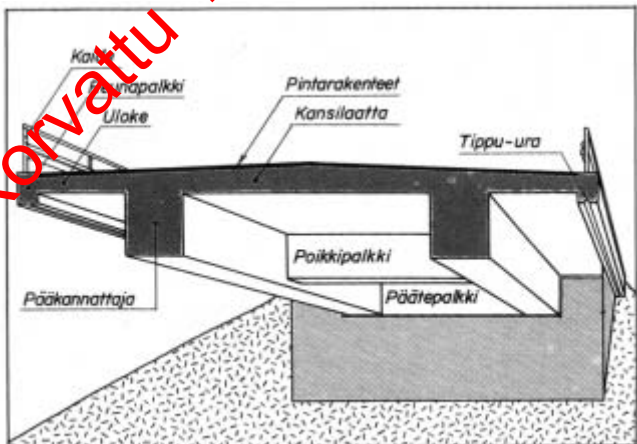
Kuva 22. Teräsbetoninen palkkisilta.

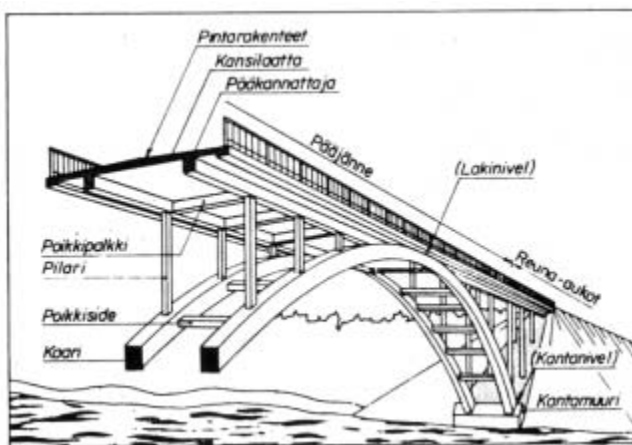
Kuva 24. Teräsbetoninen kaarisilta.

Holvin leveys on vähintään viisi kertaa rakennekorkeus holvin laessa. Kapeammat rakenteet ovat kaaria. Kaarisillan rakenteet on esitetty kuvassa 24.

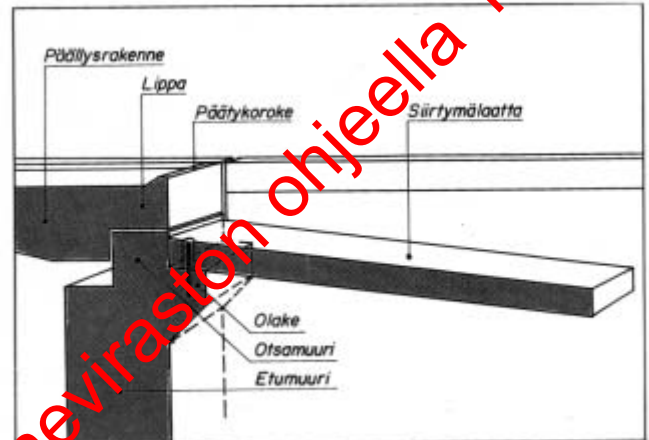
Kuva 26. Alus- ja päällysrakenteen osia sillan päässä.

Jos jatkuvassa sillassa ei ole liikuntasaumalaitetta, sillan pääty on yleensä tehty kuvan 26 mukaisesti. Siirtymälaattaa käytetään yleisesti estämään pölygerpainumaa sillan ja tien liittymäkohdassa. Myös tyyppiirustuksen mukaisissa kehäsilloissa on siirtymälaatat.

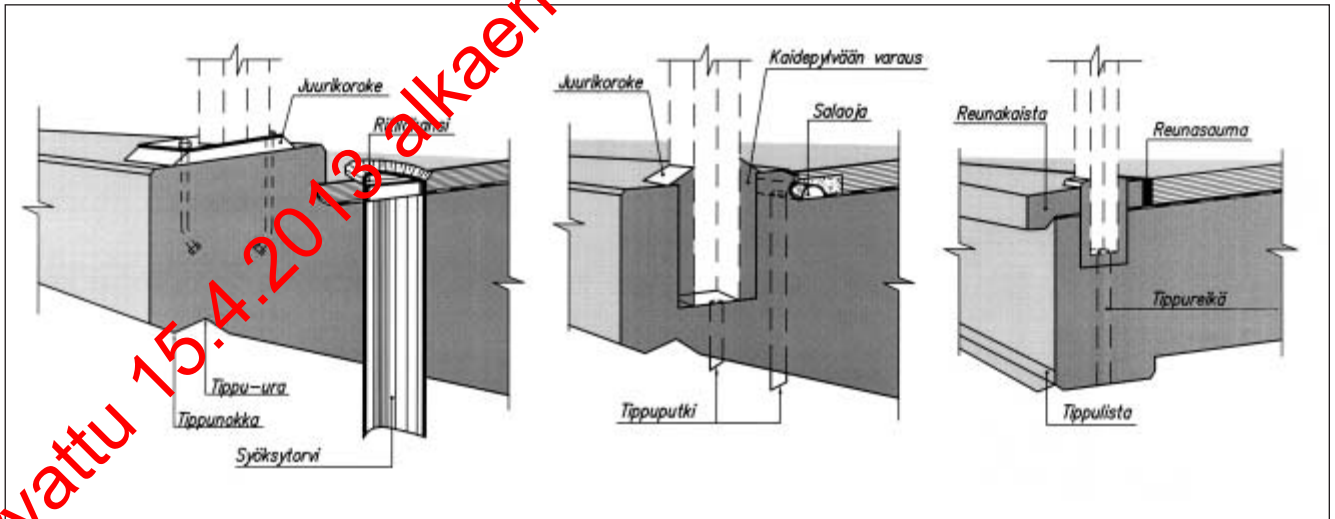
Kuva 25. Teräsbetonisen sillan reunan rakenteita.

Sillan reunan rakenteet on esitetty kuvassa 25.

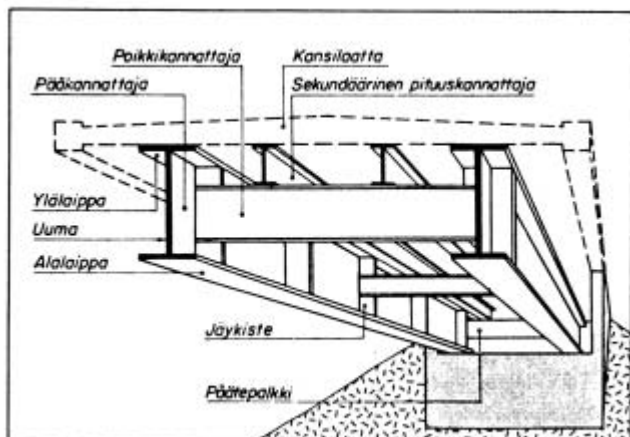
Kuva 27. Teräksinen palkkisilta.

Teräksisen palkkisillan rakenneosat on esitetty kuvassa 27. Vanhemmat levypalkit on tehty niittaamalla ja uudemmat hitsaamalla tai kitkaruuviliitoksien.

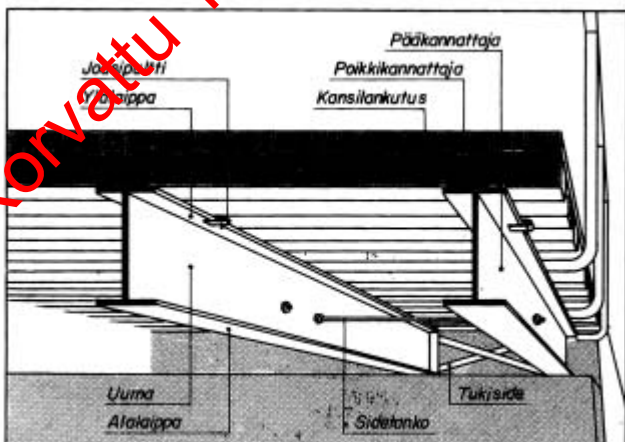
Kuva 28. Teräksinen palkkisilta, puukantinen.

Pienimmät teräksiset palkkisillat on tehty muuttoräksistä (kuva 28). Kansirakenne on tehty puusta, teräsbetonista tai teräsprofiilista. Pääkannattajien ja kansirakenteen liitostapa on aina mainittava. Kansirakenteen kiinnityksessä on käytetty puuveja, puukapuloita (klosseja), jousipultteja ja koukukupultteja.

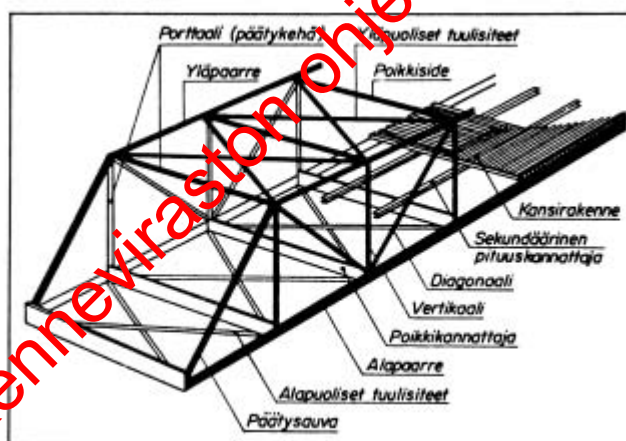
Kuva 29. Teräksinen ristikkosilta.

Teräksisen ristikkosillan rakenneosat on esitetty kuvassa 29. Sillan pääkannattaja on sauvoista koostuva ristikko. Sillan kansirakenne on tehty teräsbetonista tai puusta, jonka päällysteenä saattaa olla asfaltti tai teräslevy. Liitokset on yleensä tehty niitta-

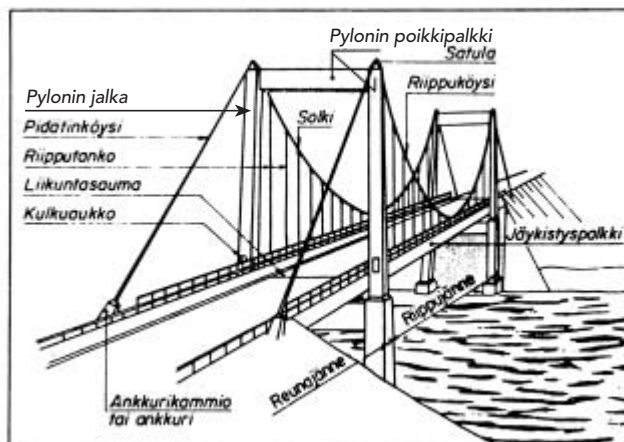
Kuva 30. Teräksinen riippusilta.

Teräksisen riippusillan rakenneosat on esitetty kuvassa 30. Reunajänteet ovat yleensä yksiaukkoisia teräksisiä palkkisilloja. Riippu- ja vinoköysisillassa päällysrakenne on ripustettu pylonin varaan. Teräksisen Langer-palkkisillan päällysrakenne on puolestaan ripustettu ajoradan yläpuolisten teräskaarien varaan.

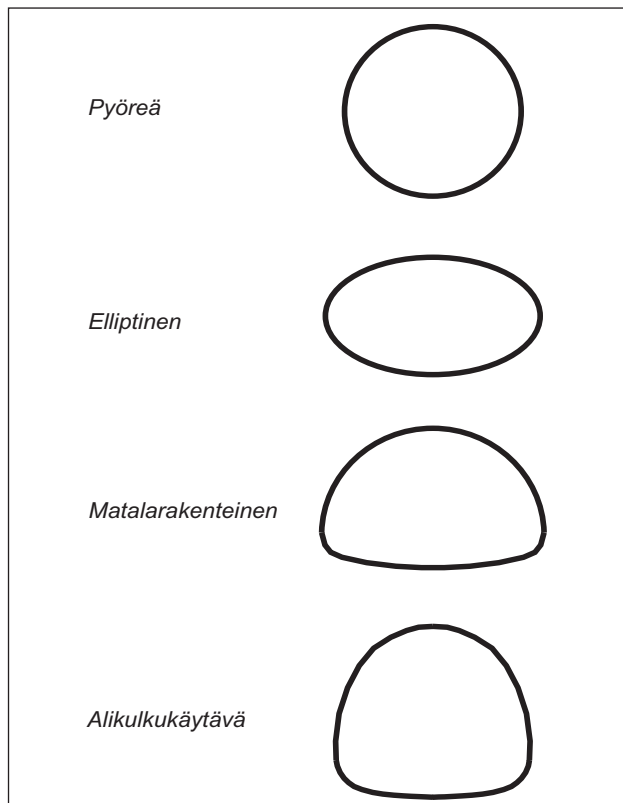
Kuva 31. Teräksiset putkisillat.

Teräsputken muoto ilmaistaan jollakin seuraavista käsitteistä: pyöreä, elliptinen, vaakaelliptinen, matalarakenteinen tai alikulkukäytävätyyppi (kuva 31).

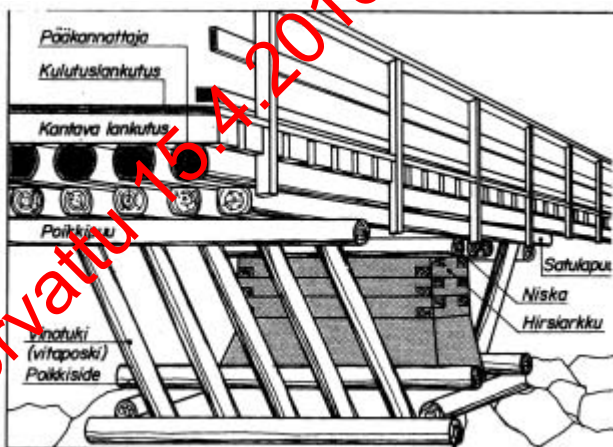
Kuva 32. Puinen tukiansassilta.

Puisen tukiansassillan rakenneosat on esitetty kuvassa 32. Muissa puusilloissa käytetään samoja käsitteitä.

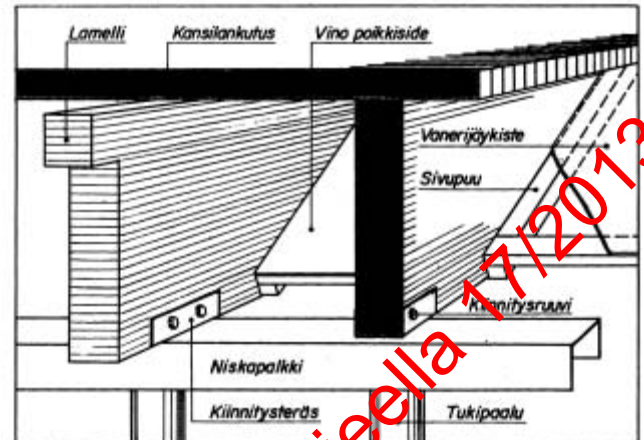
Kuva 33. Puisen liimatun palkkisillan pääty puupaalulle perustettuna.

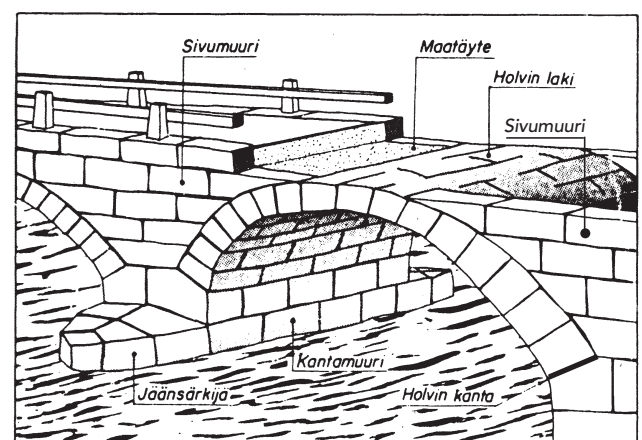
Kuva 34. Kiviholvisillan osat.

Kiviholvisillan rakenneosat on esitetty kuvassa 34. Kiviholveja on vahvennettu kantamuurien ympärille valetuilla mantteleilla ja holvien päälle valetuilla teräsbetonirakenteilla. Kiviä on sidottu toisiinsa kiviha-oilla.

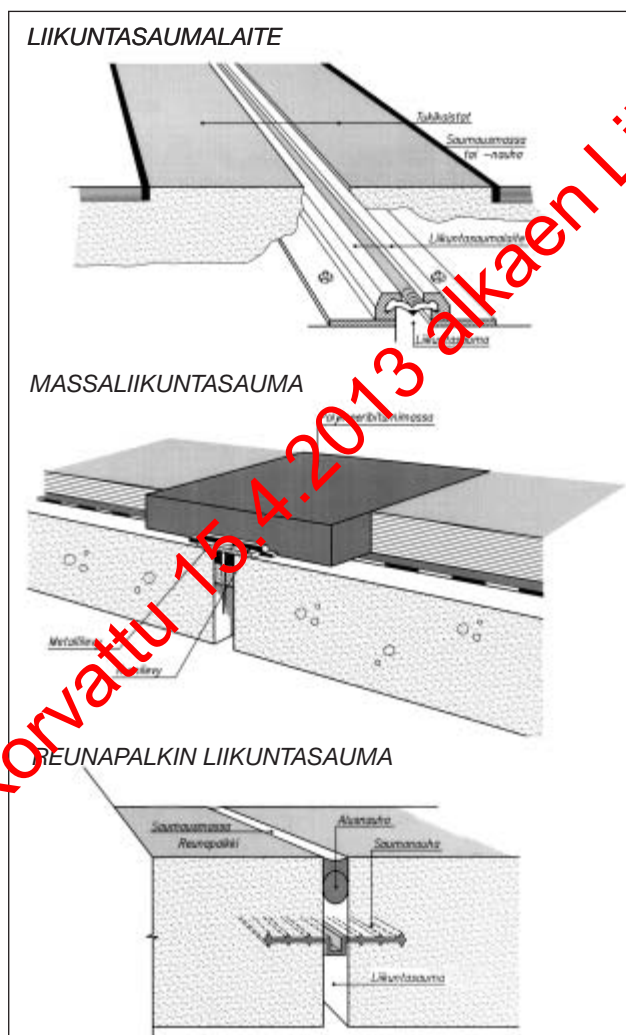
Kuva 35. Liikuntasauaman rakenteita.

Liikuntasauimalaite on sauman päälle kiinnitetty teräs-, kumi- tai muovirakenteinen tarvikke, joka estää liikuntasaumaan kohdistuvien voimien siirtymisen rakenneosasta toiseen ja sallii rakenneosien liikkeen. Liikuntasauimalaite voi olla avoin tai vesitiivis.

Massaliikuntasauma valmistetaan sekoittamalla kuuma sideaine kuumennettuun kiviainekseen. Rakenne pystyy ottamaan vastaan saumaan kohdistuvan liikkeen ja on vesitiivis.

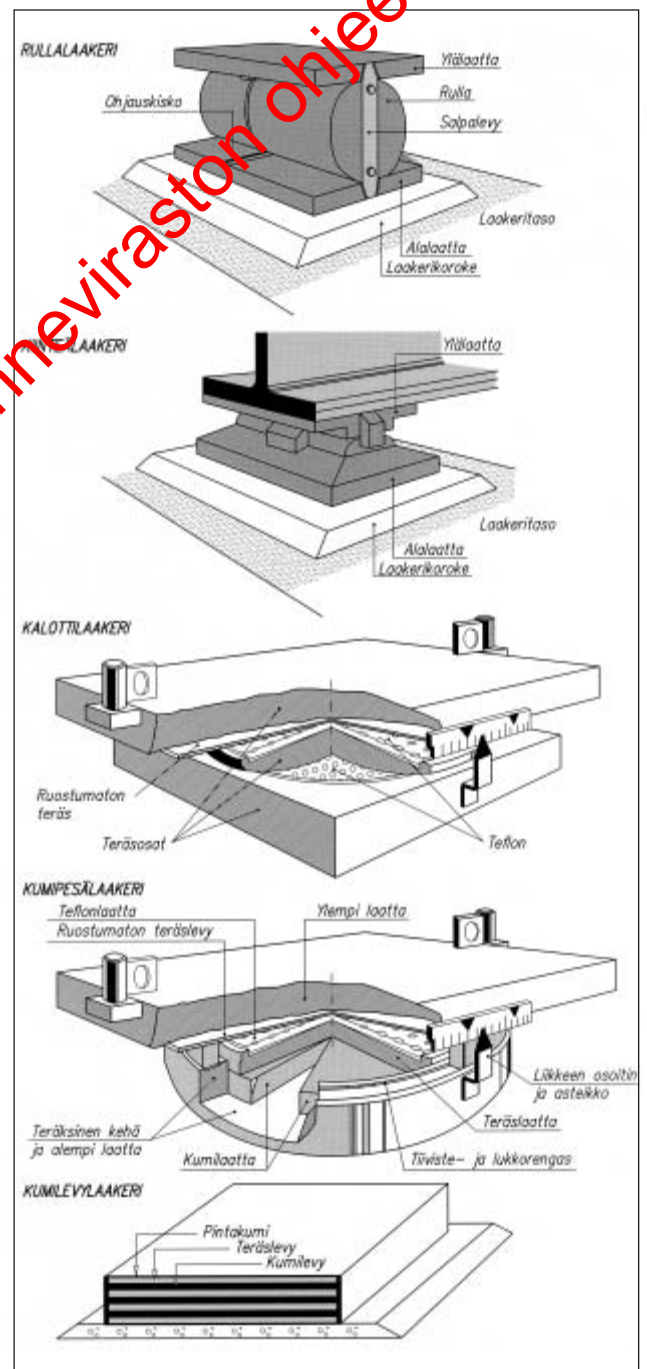
Kuva 37. Siltalaakerien rakenteita.

Teräsrakenteisten laakerien lisäksi on käytössä kumilevylaakereita /10/, kumipesälaakereita ja kalottilaakereita (kuva 37).

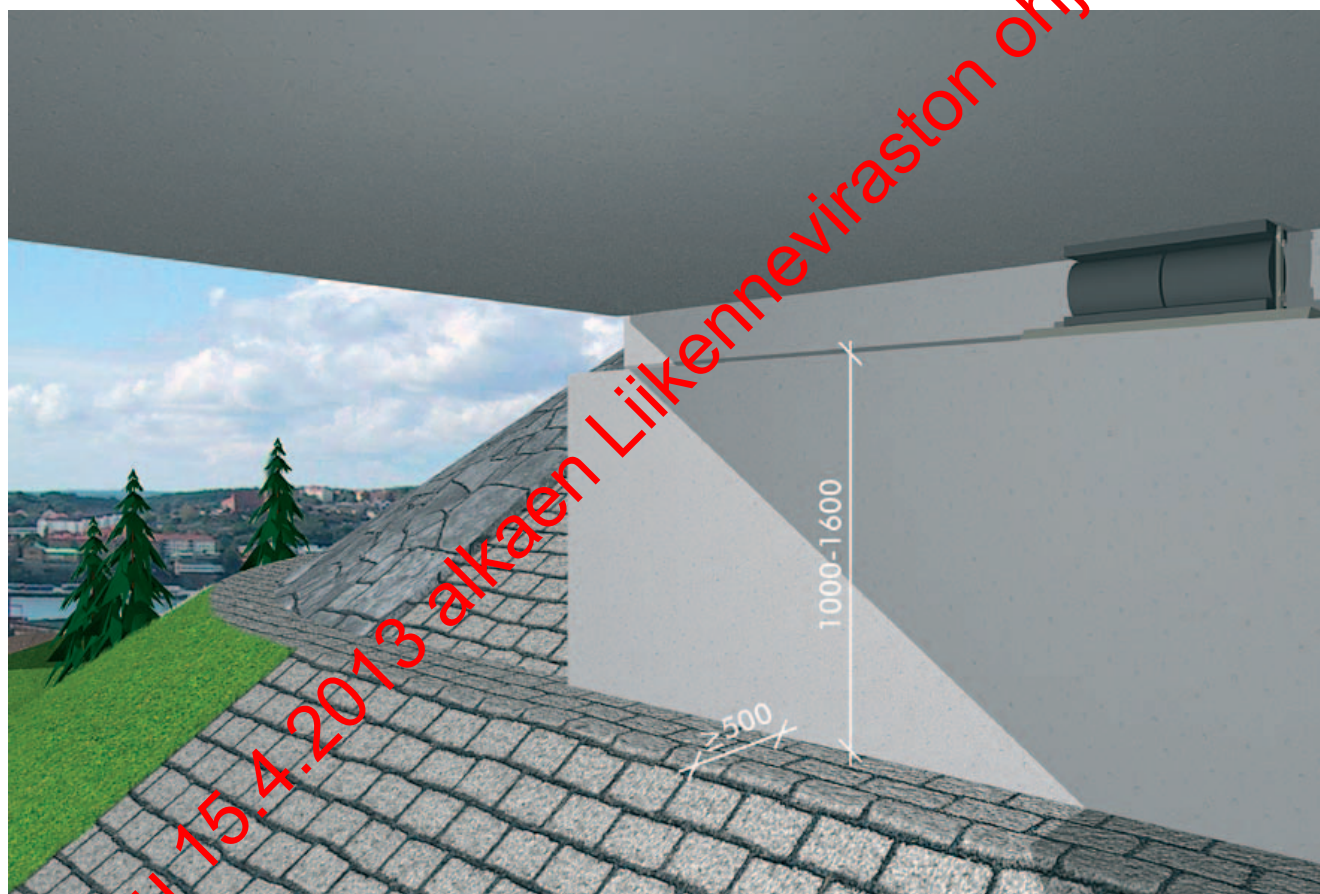
Kuva 38 Tarkastustasanne.

- tarkastustasanteet (kuva 38)
- portaat tai muut nousutiet
- pysäköintipaikat.

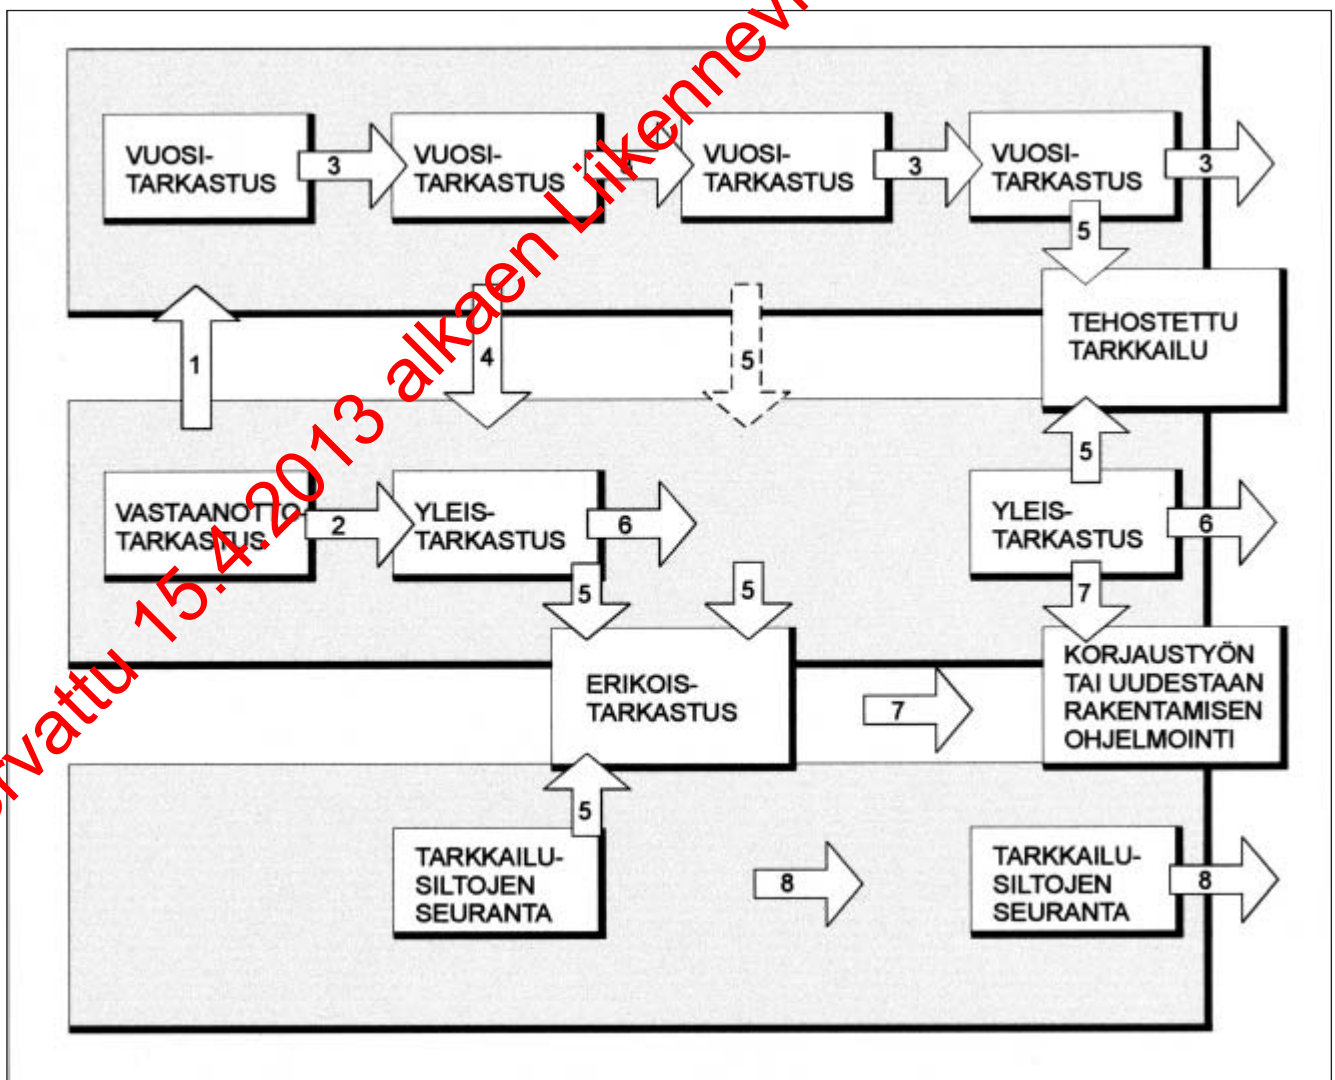
Kuva 39. Siltojen tarkastusjärjestelmä.

Siltakohtainen tarkastusjärjestelmä on esitetty kuvassa 39. Kuvan numerosymbolit tarkoittavat seuraavaa:

1. Vastaanottotarkastus käynnistää sillan tarkastustoiminnan.
2. Vastaanottotarkastuksessa kerätään tarkastustoiminnan lähtöasiakirjat. Niiden perusteella sillan perustiedot päivitetään Siltarekisteriin ja määrätään ensimmäisen yleistarkastuksen ajankohta.
3. Vuositarkastuksessa tehdään havainnot rakennosien kunnosta ja tarkastetaan hoidon taso.
4. Vuositarkastuksessa havaitut vauriot saatetaan tiilaajan tietoon vuositarkastuslomakkeella.
5. Pahat vauriot siirretään tutkittavaksi erikoistarkastuksessa tai silta asetetaan tehostettuun tarkkailuun.
6. Yleistarkastus on pohjana seuraavalle tarkastukselle ja toimenpiteiden ohjelmoimille.
7. Tarkastuksista saadaan lähtötiedot toiminnan suunnittelua tai korjaussuunnitelman laatimista varten.
8. Tarkkailusillan perustarkastus korvaa yleistarkastuksen.

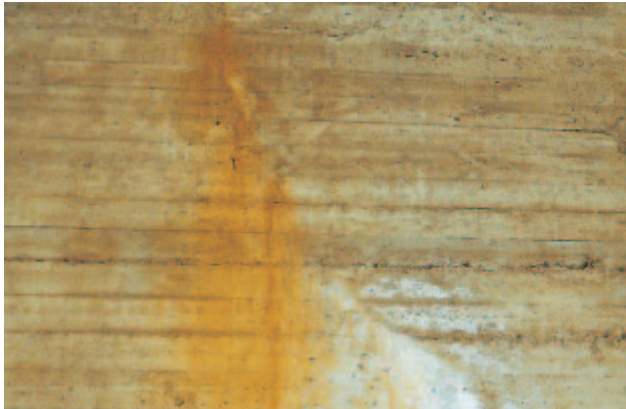
Kuva 40. Näköhavainnot paljastavat piileviäkin vaurioita.

Siltojen tarkastaminen perustuu näköhavaintoihin. Tarkemmista tutkimuksista päätetään näköhavaintojen avulla (kuva 40). Siltakohtainen tarkastus aloitetaan aina tarkastelemalla siltaa ja sen rakenteita etäämmältä.

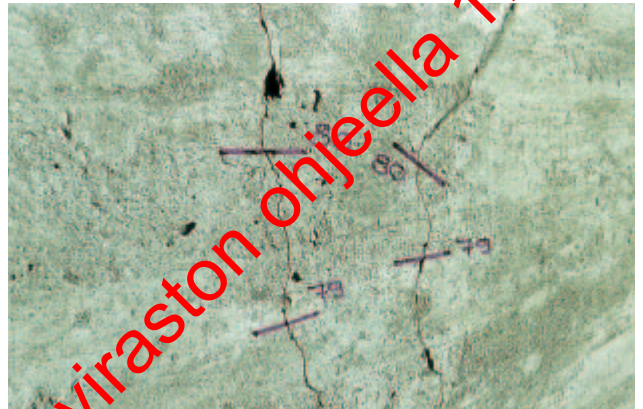
Kuva 41. Halkeamat merkitään betonipintaan.

tä huomiota raudoituksen suuntaisiin ja ankkurointi-alueen halkeamiin. Normaalisti raudoitettun päällysrakenteen rakenteelliset halkeamat tutkitaan tarkemmin, jos halkeaman leveys on yli 0,2 mm. Halkeamat merkitään (kuva 41), jotta niiden edistymistä voidaan luotettavasti seurata.

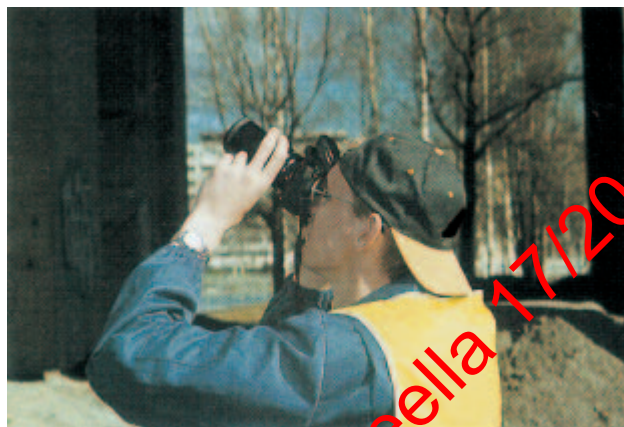
Kuva 42. Valokuvaus on hyvä dokumentointitapa

Jotta rakenteissa tapahtuvia muutoksia voidaan havainnollisesti verrata eri ajankohtina, silloista otetaan valokuvia (kuva 42). Valokuvan avulla vauriosta on saatavissa havainnollinen käsitys ja vertailu aikaisemmin vallinneeseen tilanteeseen on helpompaa. Valokuvien ottamista on selostettu yksityiskohtaisesti *Sillantarkastuskäsikirjassa* /3/. Videointi saneluineen helpottaa ja havainnollistaa vaurioiden käsittelyä korjaussuunnitelmaa laadittaessa.

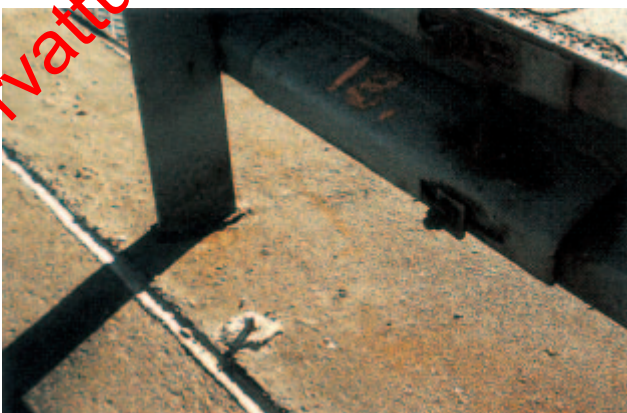
Kuva 43. Juottamalla kiinnitetty tarkkailupiste.

Jos sillassa on ohjeiden mukaiset tarkkailupisteet, mittaus perustuu aikaisempaan mittaussaineistoon. Tarkkailupisteiden kunto tarkistetaan aina sillan erikoistarkastuksen yhteydessä ja niitä kunnostetaan tai uusitaan tarvittaessa. Vanhoissa silloissa ei yleensä ole tarkkailupisteitä, jolloin niitä rakennetaan harkinnan mukaan mittausten ja sillan korjaustöiden yhteydessä. Tarkkailupisteet valmistetaan ruostumattomasta teräksestä ja kiinnitetään joko juottamalla tai liimaamalla (kuva 43).

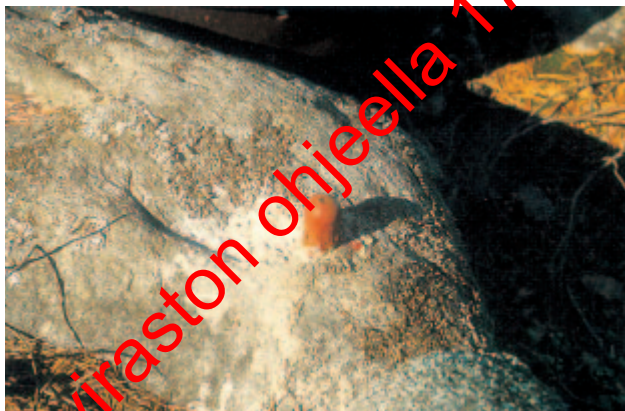
Kuva 44. Kiintopisteet kiinnitetään kutistumattomalla juotoslaastilla.

Kiintopisteinä käytetään mahdollisuuksien mukaan Maanmittauslaitoksen pisteitä. Jos monikulmiopisteitä tai korkeuskiintopisteitä joudutaan rakentamaan, ne juotetaan kallioon tai muuhun liikkumattomaan alustaan juotoslaastilla (kuva 44).

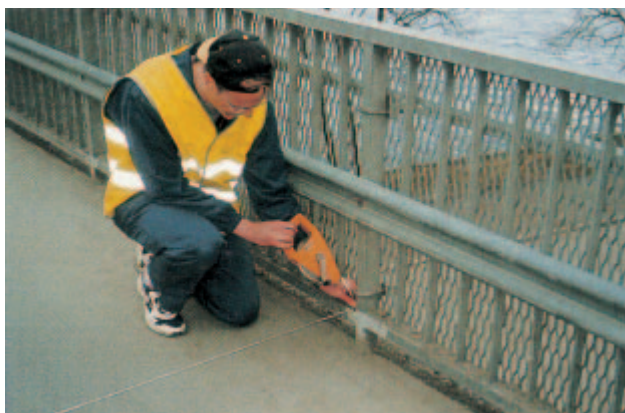
Kuva 45. Kaidevälin mittaus mittanauhalla.

Mittanauhaa käytetään, kun tarkistetaan sillan rakenteiden mittoja sekä sillan liikenneteknillisen poikileikkauksen tai vesiaukon mittoja.

Näissä mittauksissa on mittaustarkkuus  $\pm 10$  mm. Mittanauhan jännittimen käyttö ei näissä mittauksissa ole tarpeen. Mittauksia voidaan joissain tapauksissa helpottaa luotilangan avulla.

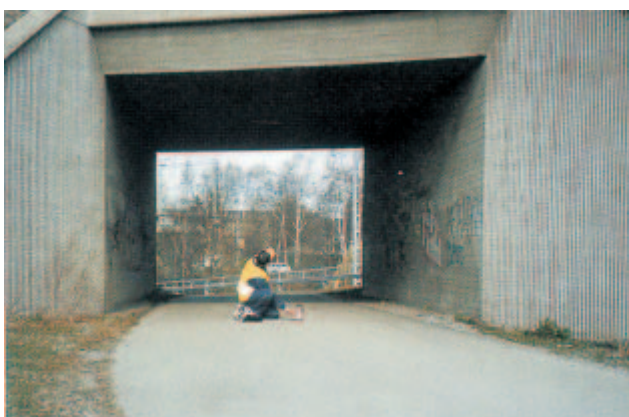
Kuva 46. Alikulkukorkeuden mittaaminen lasermittarilla.

Lasermittari tai teleskooppimitta sopii erikoisesti sillan aukkomittojen mittaamiseen (kuva 46).
