# Sillantarkastusohje

Suunnittelu- ja toteutusvaiheen ohjaus

**Sillantarkastusohje TIEH 2000008-04 (TIEH 2000008-v-04)**

Sillantarkastusohje on siltojen tarkastamisen perusohje. Ohjeessa käsitellään tarkastusjärjestelmät, tarkastusmenetelmiä, siltojen tyypillisiä vaurioita sekä tarkastustulosten ja muiden siltatietojen raportointia ja arkistointia.

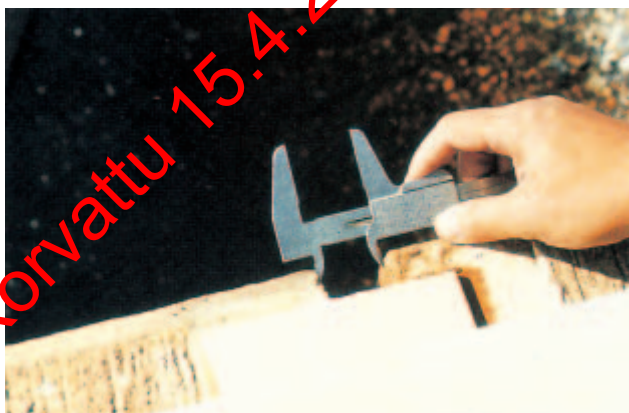
Kuva 47. Liikuntasauman mittaaminen työntömitalla.

Saumojen leveydet ja muut vastaavat mitat (0–150 mm) sekä syvennykset ja reiät voidaan mitata työntömitalla, jonka mittaustarkkuus on  $\pm 0,1$  mm (kuva 47). Mittauspisteet on aina merkittävä rakenteisiin, esimerkiksi maalaamalla. Yleensä mittaus tehdään jonkin selvästi havaittavissa olevan särmän kohdalta.

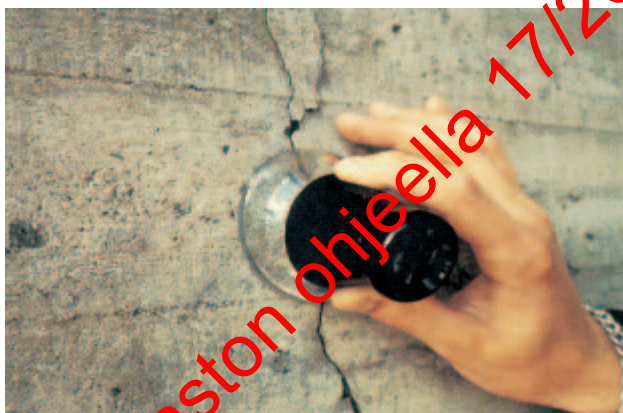
Kuva 48. Halkeaman mittaaminen lupilla.

Halkeamien leveydet ja muut vastaavat mitat (0,1–20 mm) voidaan mitata mitta-asteikolla varustetulla suurennuslasilla eli lupilla (kuva 48). Luppeja on saatavana valaisimella varustettuna. Muussa tapauksessa on tarvittaessa käytettävä taskulamppua.

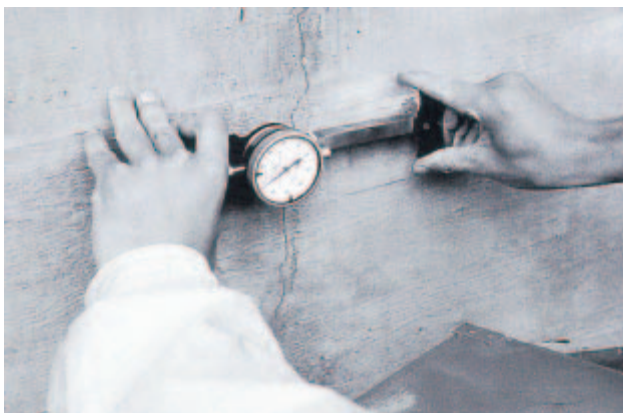
Kuva 49. Venymämittaus deformetrilla.

Halkeamassa tai saumassa tapahtuvia liikkeitä voidaan mitata tarkasti deformetrilla demognastojen avulla (kuva 49). Laitteen lukemataarkkuus on  $\pm 1,6 \times 10^{-3}$  mm. Havaintoja voidaan tehdä myös ohuen lasilevyn avulla, joka liimataan alustaan halkeaman molemmilta puolilta. Lasi rikkoutuu, jos halkeamaan kohdistuu liikkeitä.

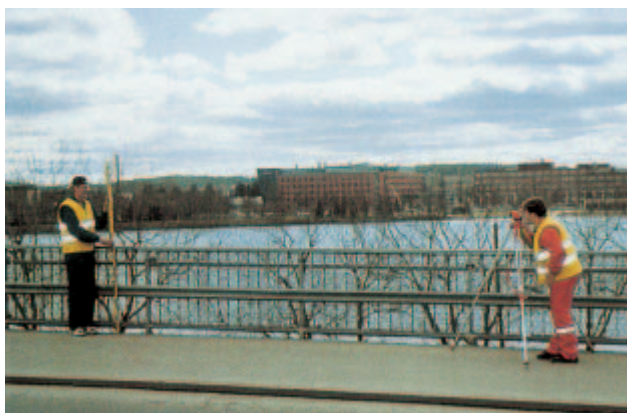
Kuva 50. Vaaitusta sillan kannella.

Sillan rakenteiden painumista, taipumista tai kallistumista seurataan vaaituskojeella tehtävien korkeushavaintojen avulla (kuva 50).

Vaaituksessa käytetään mikrometrillä varustettua tarkkavaaituskojetta. Vaaituslatassa on oltava rasiatasain. Vaaituksen mittaustarkkuus on  $\pm 1$  mm. Riippujänteitä mitattaessa mittaustarkkuus on kuitenkin  $\pm 5$  mm.

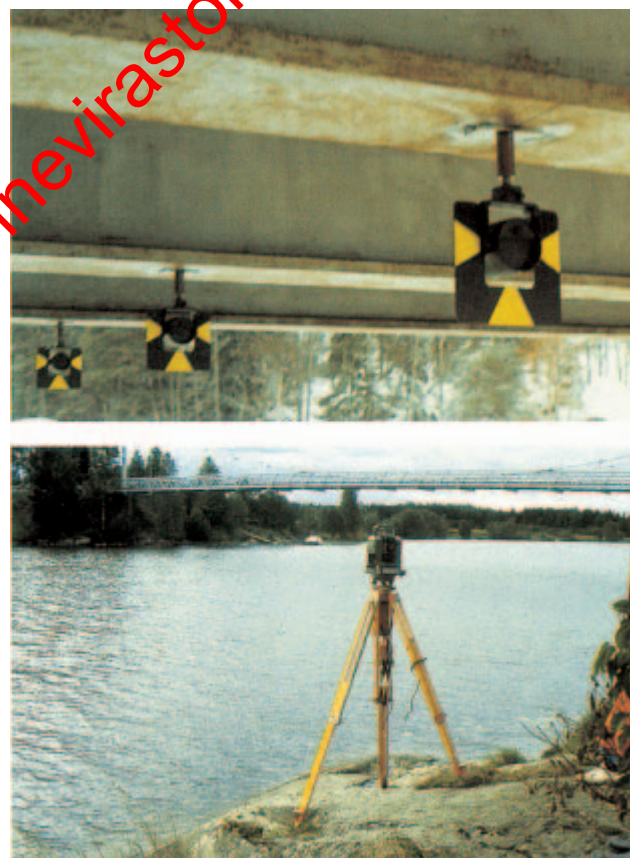
Kuva 51. Pääkannattajien alapintoihin kiinnitetyt prismat (ylempi kuva) ja takymetri (alempi kuva).

Tarkat siltamittaukset tehdään takymetrillä, jolloin kulma-, korkeus- ja etäisyyshavainnot tehdään samasta kojeasemasta (kuva 51). Havaintotulokset tallennetaan tiedonkeruulaitteella. Mittaukset tehdään asiantuntevan konsultin toimesta. Mittaustiedot ja tiedot kiinto- ja tarkkailupisteistä on tallennettava luotettavasti tulevien mittausten lähtötiedoiksi.

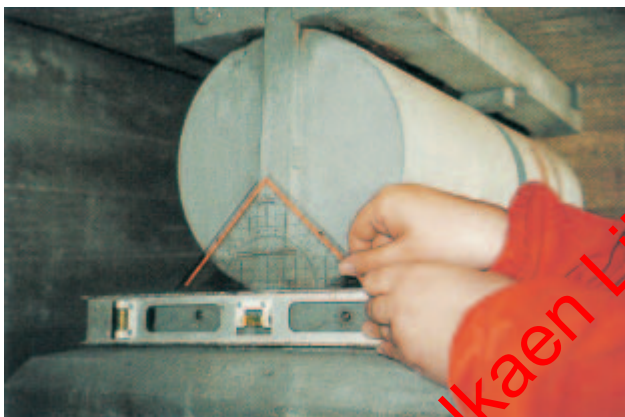
Kuva 52. Rullalaakerin asennon mittaus.

Jos sillassa on rullalaakerit, tukien kallistumista voidaan seurata mittaamalla laakerien asennot eri aikoina. Laakerit on asennettu siten, että niiden salpalevyjen pitäisi olla pystysuorassa, kun siltaa kuormittaa pelkkä oma paino ja lämpötila on  $\pm 0$  °C. Salpalevyn asento mitataan ylälaatan siirtymänä alalaattaan nähden (kuva 52). Liike maatuen suuntaan merkitään positiivisena (+) ja sillan keskustan suuntaan negatiivisena (-).

Jos laakerien asennot poikkeavat suuresti toisistaan, mittauksia on tehtävä useammasta laakerista ja pyrittävä selvittämään, onko kyseessä asennusvirhe vai tuen kiertymä. Erikoistarkastuksessa on syytä tehdä laakereista havainnolliset piirroksot.

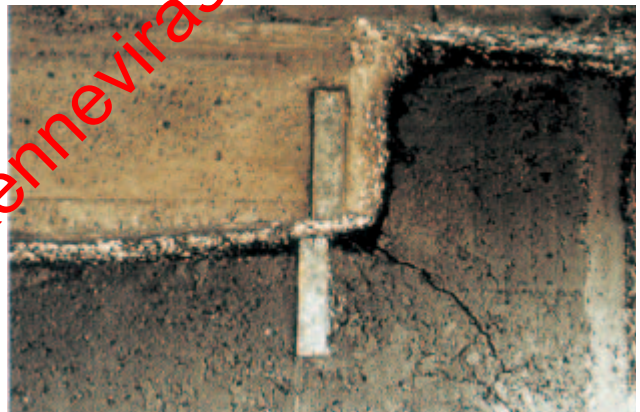
Kuva 53. Alumiiniliuskat osoittavat maatuessa tapahtuneen liikkeen.

Alusrakenteissa tapahtuvia liikkeitä voidaan seurata rakenteisiin kiinnitettävien merkkien avulla (kuva 53).

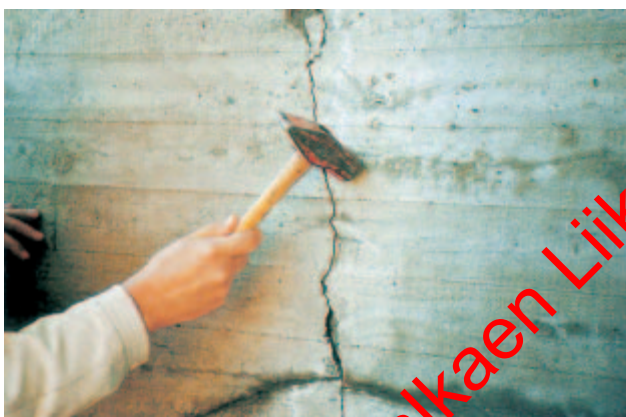
Kuva 54. Pajavasara on pintatestauksen perusväline.

Yleisin pintatestausmenetelmä on iskukoe, jolloin iskun antaman äänen perusteella paikallistetaan rakenteen epäilyttävät kohdat. Koputtelu tehdään muurarin- tai pajavasarella (kuva 54).

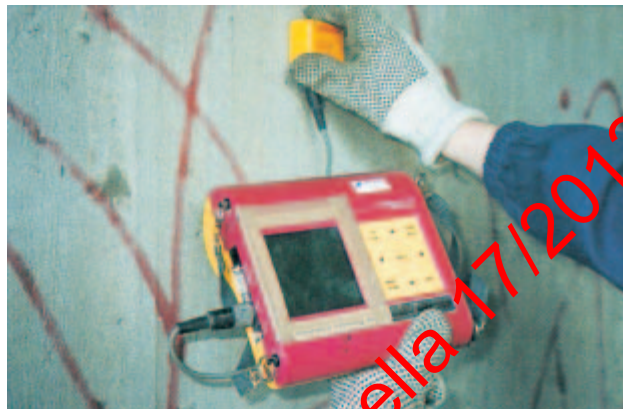
Kuva 55. Betonipeitemittari.

Magneettisella betonipeitemittarilla (kuva 55) saadaan riittävällä tarkkuudella selville suojaavan betonipeitteen lisäksi raudoitustangon sijainti rakenteen pinnan suunnassa, kun tanko on alle 100 mm:n syvyydessä.

Betonipeitemittari kalibroidaan mittausta aloitettaessa, tarkistamalla betonipeitteen paksuus mitattuun kohtaan poratusta tai piikatusta reiästä. Peitekerroksen mittarin antamat tulokset ovat epävarmoja hyvin tiheästi raudoitetuissa kohdissa.

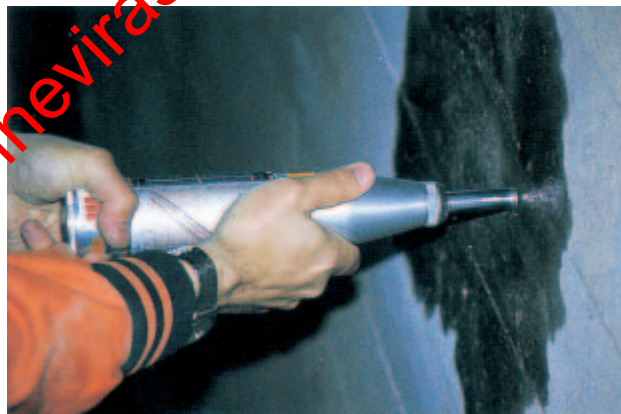
Kuva 56. Kimmovasara.

Betonin likimääräinen puristuslujuus sekä rakenteessa vallitsevat lujuuserot saadaan selville kimmovasarella (kuva 56).

Kimmovasaran käyttö edellyttää, että betonipinta hiotaan ja pinnan kosteus on vakioitava ennen mittausta pitämällä pinta kosteana 15 minuutin ajan. Mittaus tehdään eri ohjeen /15/ mukaan. Kimmovasara sopii hyvin uuden betonin tutkimiseen, jos betonin lujuus on pienempi kuin K45. Karbonatisoituneesta betonipinnasta tehty mittaus antavat todellista korkeampia puristuslujuusarvoja. Niitä voidaankin käyttää lähinnä betonin lujuusvaihteluiden selvittämisessä. Tarkkailusilloilla tehtyjen mittausten perusteella kimmovasaran antama tarkkuus on  $\pm 10$  % alle 50 vuoden ikäisillä silloilla. Tarkemmin puristuslujuus saadaan selville testaamalla rakenteesta porattu lieriö laboratoriossa.

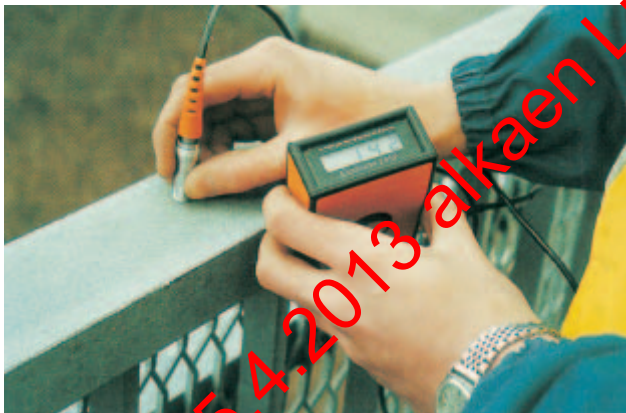
Kuva 57. Sähkömagneettinen kuivan kalvon paksuusmittari.

Kuivan kalvon paksuuden mittauslaite (kuva 57) on kalibroitava aina ennen käyttöä laitteen valmistajan antamien ohjeiden mukaan. Käytön aikana kalibrointi on tarkistettava, jos mittaustuloksissa havaitaan poikkeuksellisuutta. Lähellä reunaa tai sisäpuolista nurkkaa tehtävät mittaukset eivät ole päteviä, ellei laitetta ole kalibroitu tällaista mittausta varten.

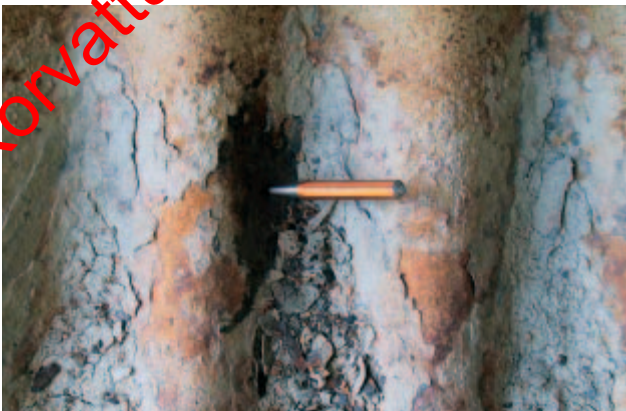
Kuva 58. Piikki on lävistänyt teräsputken.

Teräsputkien vaurioastetta tutkitaan piikkitestillä, jossa testataan, läpäiseekö pistepuikko teräslevyn vasaralla lyömällä (kuva 58).

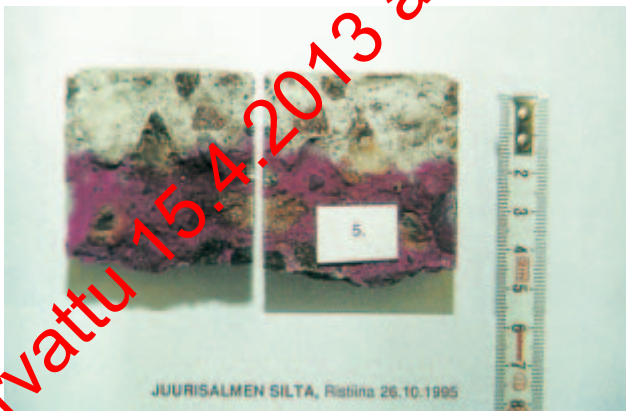
Kuva 59. Karbonatisoitumaton betoni värjäytyy fenolftaleiinin vaikutuksesta punaiseksi.

Betonin karbonatisoituminen tutkitaan halkaisemalla lieriöporalla porattu näyte. Halkaistulle pinnalle suihkutetaan tai sivellään fenolftaleiiniiliuosta, jonka pitoisuus on yksi prosentti. Karbonatisoituminen betoni värjäytyy välittömästi punaiseksi ja karbonatisoitunut jää harmaaksi (kuva 59).

Betonin emäksisyys passivoi raudoituksen ja estää tankojen ruostumisen. Betoni menettää kuitenkin vähitellen ilman hiilidioksidin vaikutuksesta emäksisyytensä eli karbonatisoituu (kuva 59). Karbonatisoitumista edistävät betonin huono tiiviys ja halkeilu. Jos raudoituksen betonipeite on ohut, teräskorroosio alkaa nopeasti. Teräskorroosio on sitä voimakkaampaa, mitä pienempi teräksen syöpyvän osan (anodi) pinta-ala on katodin pinta-alaan verrattuna ja mitä paremmin betoni johtaa sähköä. Jänneteräokset ovat erityisen arkoja korroosiolle.

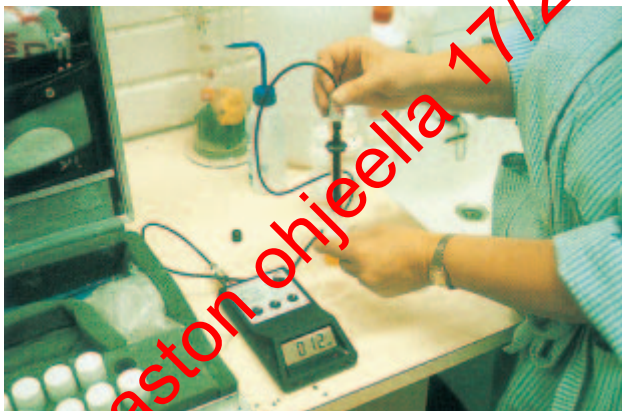
Kuva 60. Kloriditutkimus laboratoriossa.

Betonin kloridipitoisuus voidaan tutkia kohteeseen poratusta reiästä eri syvyyksiltä otetun betonijauheen avulla. Tarkasti punnittu näyte tutkitaan mieluummin laboratoriossa titraamalla tai ns. RCT-elektrodimenetelmällä (kuva 60). Tutkimuksessa käytettäviä aineita on saatavana valmiina pakkauksina. Tutkimus tehdään valmistajan ohjeiden mukaan. Suositeltavaa on,

että määrittäminen tehdään happoliukoisena betonin pinnasta, koska näin saadaan tarkempi ja vertailukelpoisempi mittaustulos.

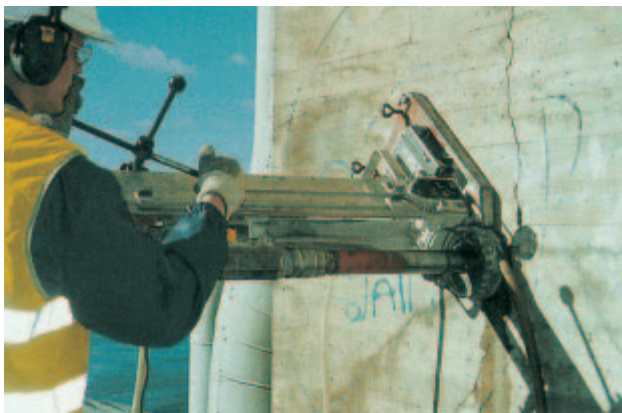
Kuva 61. Näytteenotto lieriöporalla (timanttipora).

Laboratoriotutkimuksia varten tarvittavat koekappaleet porataan rakenteesta lieriöporalla (kuva 61). Näytettä porattaessa on varottava vaurioittamasta pääraudoitteita ja varsinkin jänneteräksiä. Raudoitustankojen paikat on selvitettävä betonipeitemittarilla.

Näytteitä porattaessa rikutut betonirakenteet paikataan valumattomalla paikkauslaastilla tai juotoslaastilla, ellei sillan korjaustyö seuraa välittömästi. Paikkaus tehdään SILKO-ohjeen 2.231 mukaan.

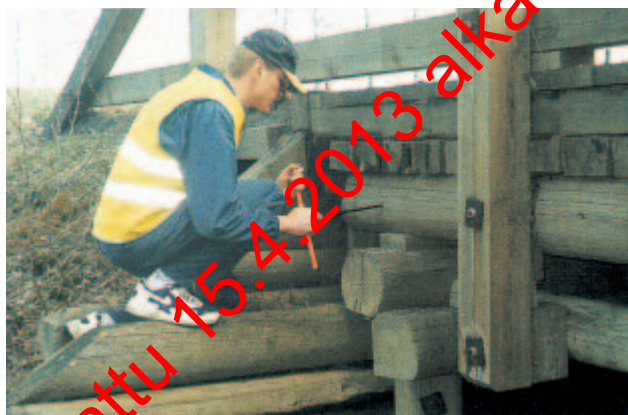
Kuva 62. Näytteenotto kasvukairalla.

Puurakenteen lahovikojen laajuus sekä kyllästysaineen tunkeutuminen ja määrä saadaan selville kasvukairalla otettavan näytteen avulla (kuva 62). Pääkannattajaa tutkittaessa näyte on saatava kannen kanssa kosketuksessa olevasta osasta ja alapinnasta. Lahoviat voidaan todeta näytteestä silmämääräisesti.

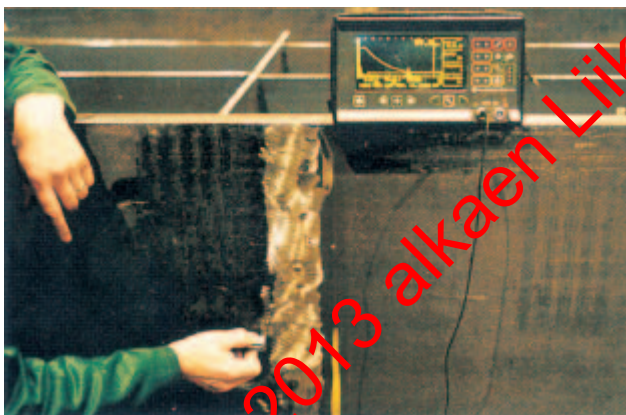
Kuva 63. Teräsrakenteista voidaan etsiä säröjä ultraäänimittauksella.

Erikoistutkimus tehdään joko ainetta rikkomattomalla menetelmällä siltapaikalla (kuva 63) tai rakenteesta otettujen näytteiden avulla laboratoriossa (kuva 64). Tilaaaja liittyy tarjouspyyntöön alustavan tutkimusohjelman, jossa määritetään tarvittavat tutkimukset ja niiden määrä ja tutkimusmenetelmät standardeineen. Erikoistarkastus tai yksittäinen tutkimus tilataan asiaan hyvin perehtyneeltä konsultilta tai tutkimuslaitokselta. Tutkimusohjelma tarkentuu tarjouksessa ja tilauksessa.

Ultraäänimittauksella etsitään säröjä laakereista ja muista teräsrakenteista ja tarkastetaan hitsien kunto (kuva 63). Ultraäänimittaus on syrjäyttänyt röntgenkuvauksen hitsauskoosten tarkastuksessa, mutta ai-  
nepaksuuden ollessa alle 10 mm röntgenkuvaus on edelleen tarpeen.

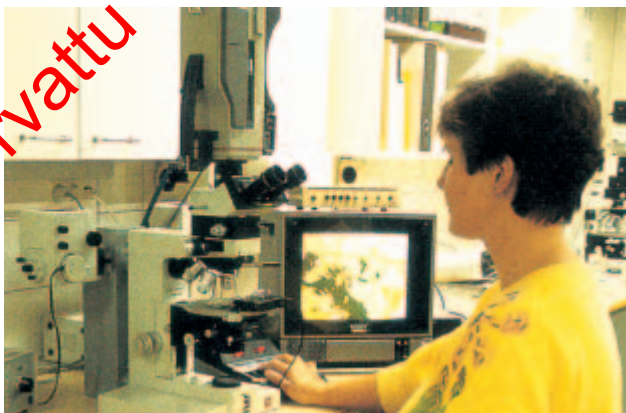
Kuva 64. Polarisaatiomikroskooppi videolaitteineen.

Optisella mikrorakennetutkimuksella selvitetään betonin laatu ja vaurioiden syyt (kuva 64). Näytteestä tehdään ohuthie, joka tutkitaan fluoresenssi- ja polarisaatiomikroskooppilla.

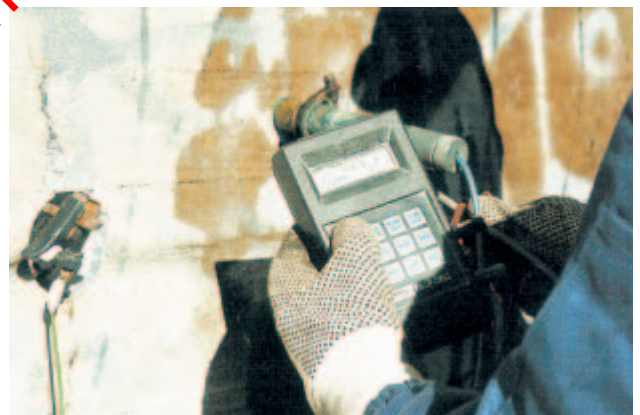
Potentiaolimittauksella selvitetään raudoituksen korroosiotila (kuva 65). Menetelmässä mitataan millivolttimittarilla raudoitustangon ja betonin pinnalle asetetun erityisen referenssielektrodin välinen jännite eli teräksen potentiaali suhteessa referenssielektrodin potentiaaliin. Kun referenssielektrodi siirretään betonin pinnalla, potentiaali muuttuu sen mukaan, mikä on raudoituksen korroosiotila referenssielektrodin kohdalla. Mittaustuloksia annustellaan *ASTM-standardin C876-91 (1999) "Standard Test Method for Half-Cell Potentials of Uncoated Reinforcing Steel In Concrete"* mukaan. Mittausta varten on saatava kontakti raudoitukseen, mikä yleensä edellyttää piikkausta. Uusiin siltoihin on asennettu potentiaalimitausta helpottavat kontaktitapit vuodesta 1992 lähtien.

Kuva 65. Potentiaalimittari.

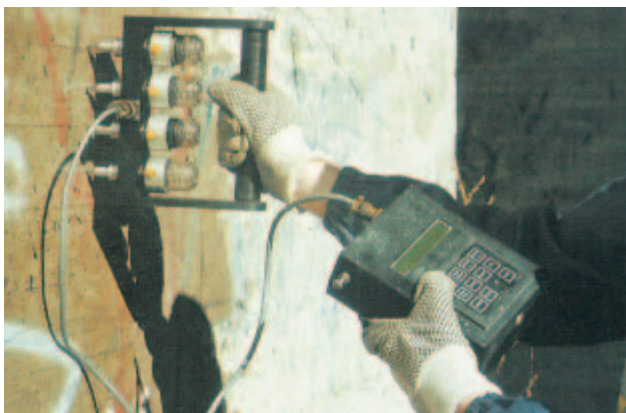
Ominaisvastusmittauksen (kuva 66) avulla voidaan tehdä epäsuoria arvioita raudoituksen korroosionopeudesta aktiivisilla korroosioalueilla. Arviointi perustuu sääntöön, että mitä pienempi on betonin vastus, sitä suurempi on korroosionopeus aktiivisilla alueilla. Mittaustuloksia arvostellaan tarkoitusta varten laaditun asteikon avulla. Mittausmenetelmiä on useita. On myös laitteita, joilla voidaan mitata sekä raudoituksen potentiaali sekä betonin ominaisvastus.

Kuva 66. 4-elektrodinen ominaisvastusmittari.

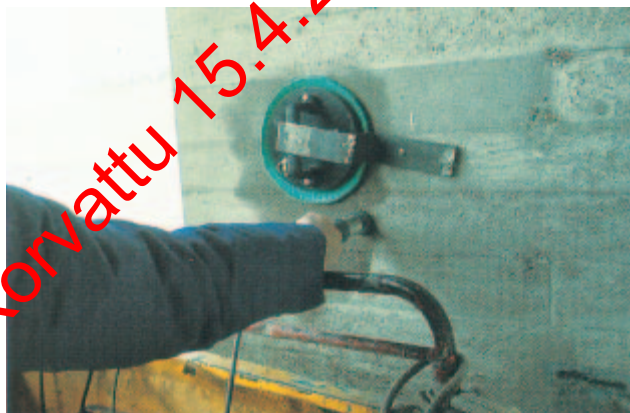
Polarisaatiovastus- ja impedanssimenetelmillä saadaan selville raudoituksen korroosionopeus. Suomessa on käytetty eniten lineaariseen polarisaatioon perustuvaa menetelmää (kuva 67), joka perustuu standardiin ASTM G59-97 (2003) "Standard Test Method For Conducting Potentiodynamic Polarisation Resistance Measurements". Menetelmää käytetään potentiaali- ja ominaisvastusmittauksia täydentävänä mittauksena.

Kuva 67. Polarisaatiovastusmittari.

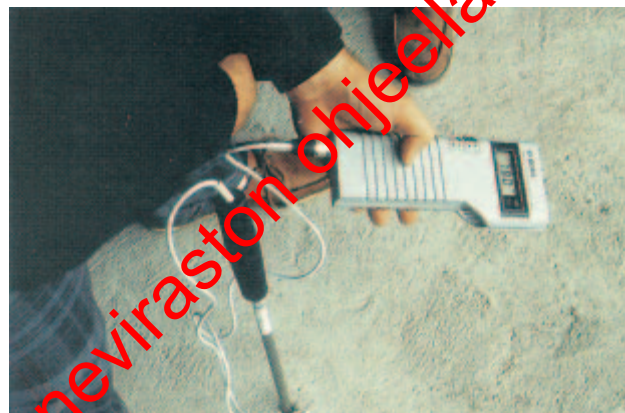
Kosteusmittauksella selvitetään rakenteen kosteustila joko suhteellisenä tai absoluuttisena kosteutena ilmaistuna. Suhteellinen kosteus voidaan todeta melko luotettavasti alapintaan porattuun reikään asennetun anturin ja siihen liitetyn mittarin avulla (kuva 68). Absoluuttinen kosteus mitataan pintakosteusmittarilla tai kuivattamalla ja punnitsemalla rakenteesta otettu näyte.

Kuva 68. Kosteusmittari.

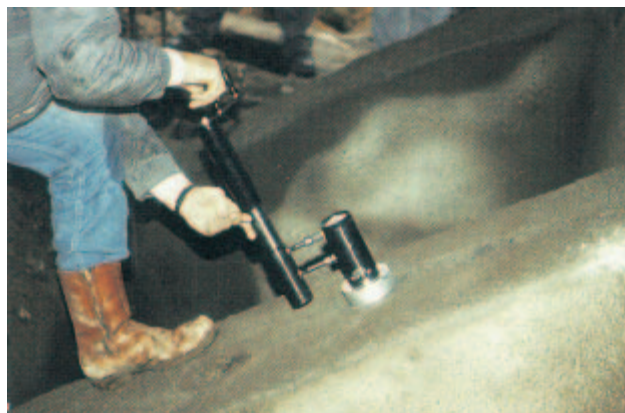
Tartuntavetomittauksella selvitetään betonipinnan riittävä lujuus korjausalustaksi ja eri materiaalien, kuten pinnoitteen, ruiskubetonin tai paikkauslaastin tartunta alustaan (kuva 69). Vetokoe ilmaisee myös pinnan suuntaiset pakkasvauriot.

Kuva 69. Tartuntavetomittari.

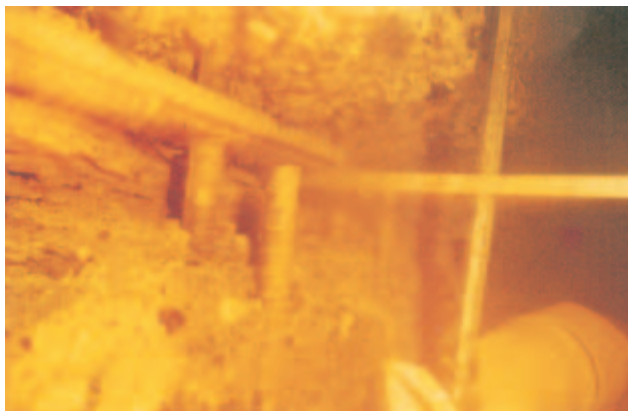
Vedenalaisissa tarkastuksissa käytetään pääasiassa näkö- ja tuntohavaintoja, pintatestausta sekä mitauksia (kuva 70).

Kuva 70. Vedenalaisen syöpmän syvyyden mittaaminen.

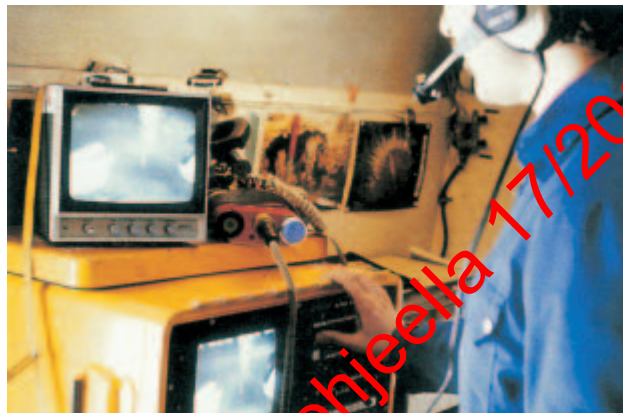
Olosuhteista johtuen asiantuntevilla näköhavainnoilla on tärkeä merkitys. Paras tulos saavutetaan, jos käytetään nauhoitettua videokuvasta vaurioiden esittämiseen (kuva 71). Vähimmäisvaatimus on, että tarkastajalla pitää olla vedenalaiseen kuvaukseen soveltuva, riittävän valovoimainen kamera ja tarvittavat valaistuslaitteet.

Kuva 71. Vedenalainen tarkastus tallennetaan videonauhalle.

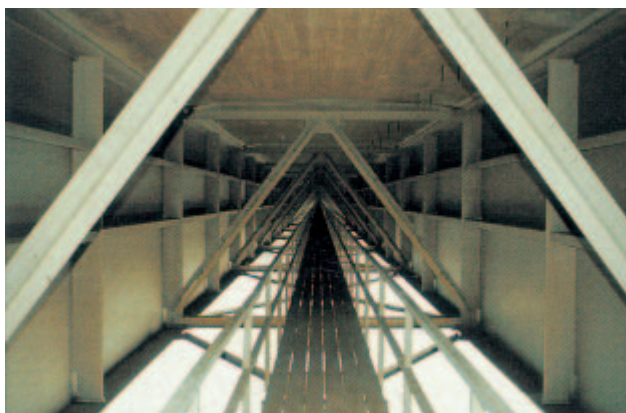
Siltoja rakennettaessa ja korjattaessa on otettava huomioon siltöjen tarkastamisen ja hoidon tarpeet /17/. Suuriin vesistösiltoihin asennetaan kiinteä hoitosilta (kuva 72) tai liikutettavan hoitosillakkeen kiinnityslaitteet. Hoitosillalle tai -sillakkeelle kulkemista varten tarvitaan yleensä tikkaat tai portaat. Hoitosillasta huolimatta joudutaan yleensä käyttämään myös siltakurkea.

Kuva 72. Kiinteä hoitosilta.

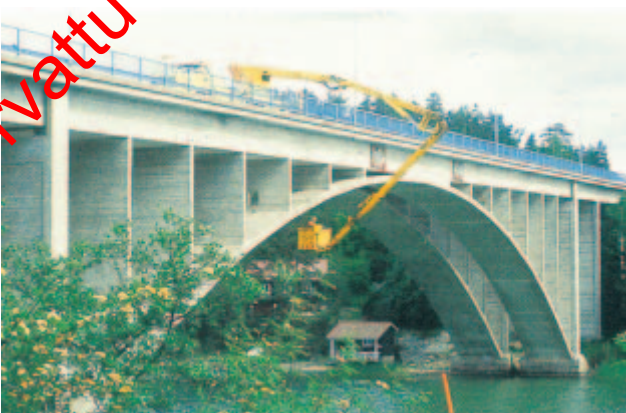
Sillan huolto- ja tarkastushenkilöstön työturvallisuus on taattava kiinteillä tai liikutettavilla varusteilla tai työssä on käytettävä siltakurkea (kuva 73) tai muuta henkilönostinta (kuva 74). Suurelle sillalle on laadittava siltakohtainen hoitosuunnitelma, jossa otetaan huomioon usein vaarallisten ja kalliiden työ- ja tutkimusvälineiden liikuttelu.

Kuva 73. Siltakurjesta käsin voidaan työskennellä päällysrakenteen alla.

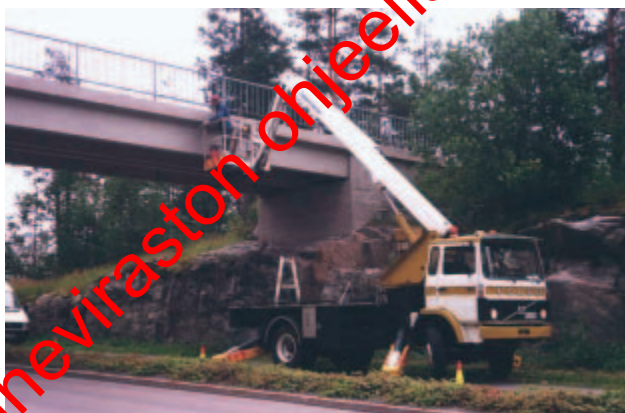
Ajoradan yläpuolella olevat rakenteet voidaan tarkastaa autoon, traktoriin tai konealustaan kiinnitetyn henkilönostimen korista (kuva 74).

Kuva 74. Henkilönostin on usein tarpeellinen apuväline.

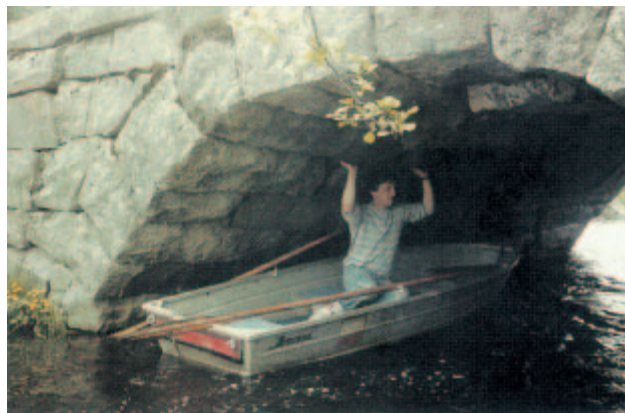
- rakenteiden puhdistamistarve
- avattavat ja kunnostettavat tarkastuslaitteet
- telineiden, tikkaiden ja muiden siirrettävien apuvälineiden tarve
- ponttonin ja veneen tarve (kuva 75).

Kuva 75. Vesistösilan tarkastuksessa voidaan käyttää venettä.

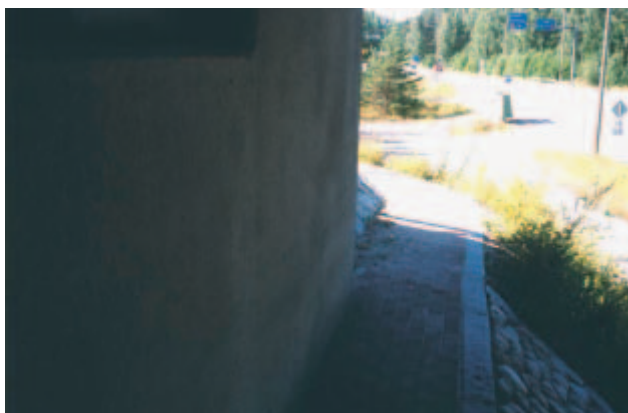
Kulkutielle on tehtävä portaat, jos tasojen pystysuora korkeusero on suurempi kuin 50 cm tai jos kulkutien kaltevuus on 20–60° /17/. Jos kaltevuus on jyrkempi, käytetään tikkaita. Maatuen etumuurin edessä olevan tarkastustasanteen (kuva 76) leveyden pitää olla vähintään 50 cm ja etäisyyden päällysrakenteen alapinnasta vähintään 100 cm ja korkeintaan 160 cm /17/.

Kuva 76. Hyvä tarkastustasanne.

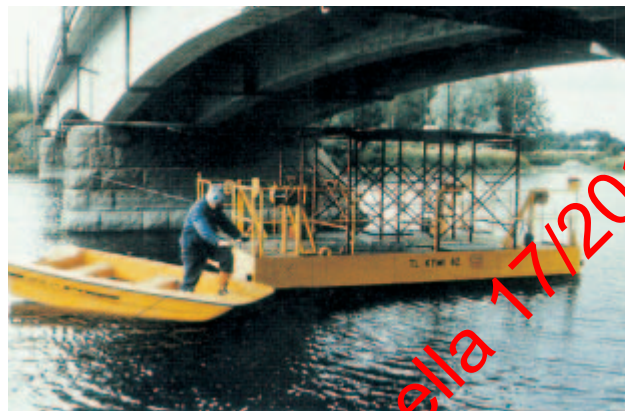
Jos vesistö sillan alla tarvitaan telineitä, ne tehdään ponttonien tai tynnyrien varaan rakennetulle lautalle (kuva 77). Koottavista putkitelineistä on saatu hyviä kokemuksia.

Kuva 77. Kätevä lautta, joka on kiinnitetty haruksilla rantaan.

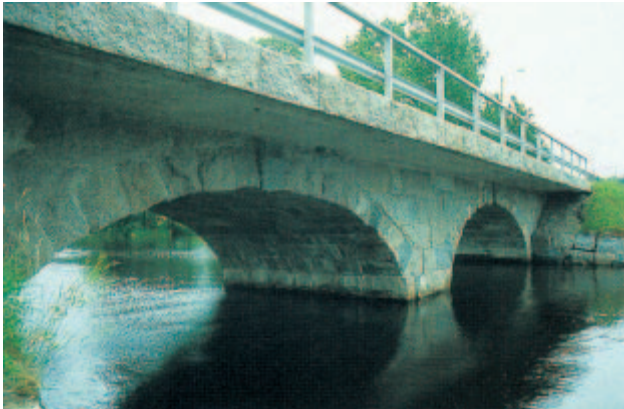
- Hyvälaatuinen kivi on ainoa kestäväksi luonnehdittava sillanrakennusmateriaali (kuva 78).

Kuva 78. Kalliolle perustetuissa kivisilloissa on harvoin vaurioita.

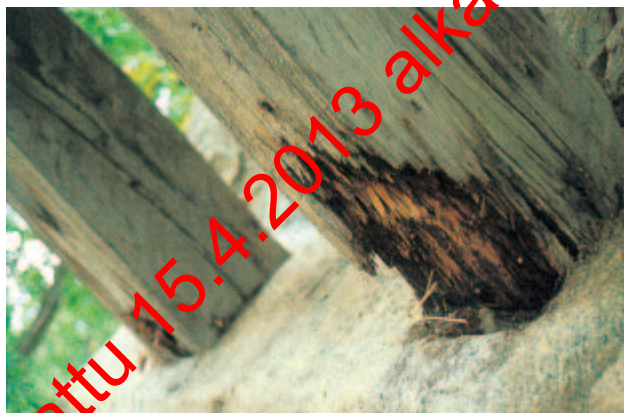
- Puun ongelma on lahoaminen, joka on puun biologista tuhoutumista lahottajasiementen vaikutuksesta (kuva 79).

Kuva 79. Puun ongelma on lahoaminen.

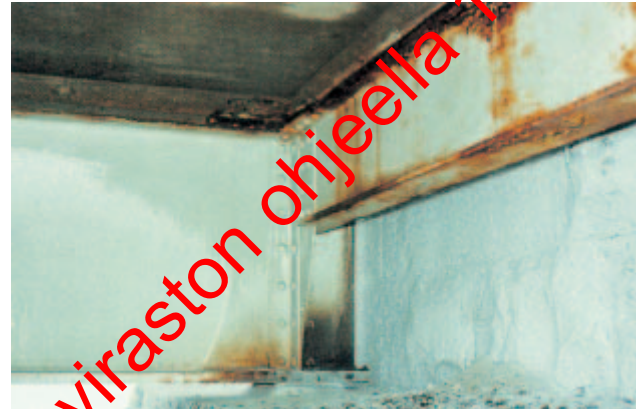
- Seostamattoman teräksen heikkous on ruostuminen, joka on tyypillinen korroosioilmiö eli ympäristön kanssa tapahtuva sähkökemiallinen reaktio (kuva 80).

Kuva 80. Ruostumisvaurioita päällysrakenteen teräspalkeissa.

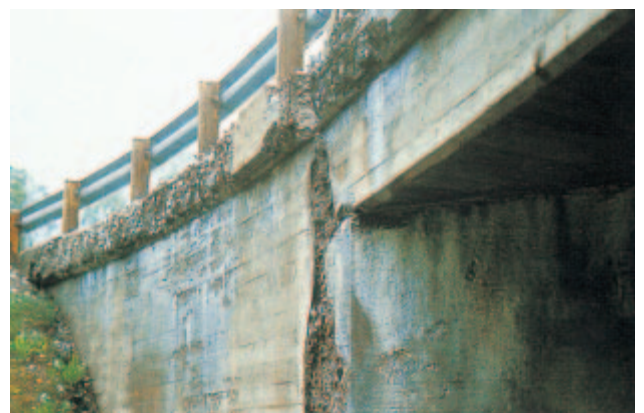
- Teräsbetonin ongelma on alttius veden, pakkasen ja suolojen aiheuttamalle rapautumiselle (kuva 81), halkeilu sekä karbonatisoituminen ilman hiilioksidin vaikutuksesta.

Kuva 81. Paha suolapakkasvaurio.

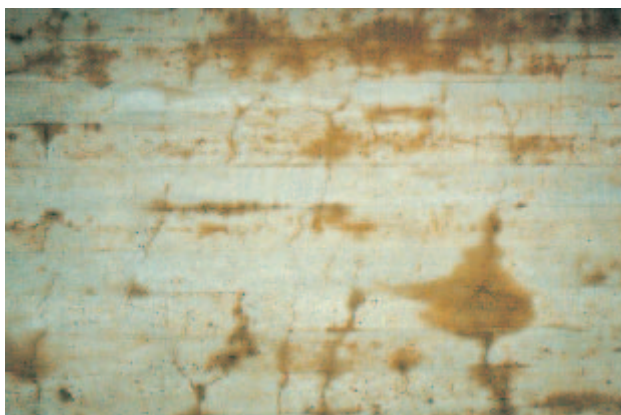
Pakkasvaurioita syntyy veden jäätyessä betonin huokosissa, koska vesi laajenee jäätyessään noin yhdeksän prosenttia (kuva 82). Lumen ja jään sulatukseen käytettävät natrium- ja kalsiumkloridi pahentavat oleellisesti pakkasvaurioita. Mitä nuorempaa betoni on, sitä herkempi se on vaurioitumaan. Alhainen vesisideainesuhde sekä lisähuokoistus ja eräät lisäaineet parantavat ratkaisevasti betonin pakkasenkestävyyttä.

Kuva 82. Verkkohalkeilu on tyypillinen pakkasvaurio ja rapautumisen esiaste.

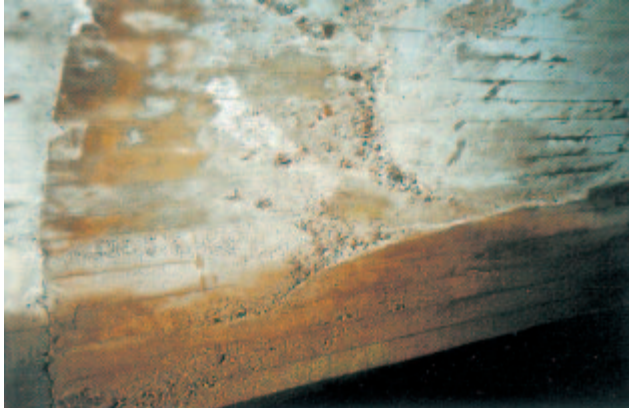
Betonipinnan huonosti tiivistyneitä kohtia (kuva 83) on tarkkailtava, koska ne ovat erityisen arkoja rapautumiselle. Betonipinnan huono tiiviys johtuu yleensä riittämättömästä tiivistyksestä tai sementtiliiman valumisesta muottien läpi.

Kuva 83. Huonosti tiivistettyjä kohtia betonipinnassa.

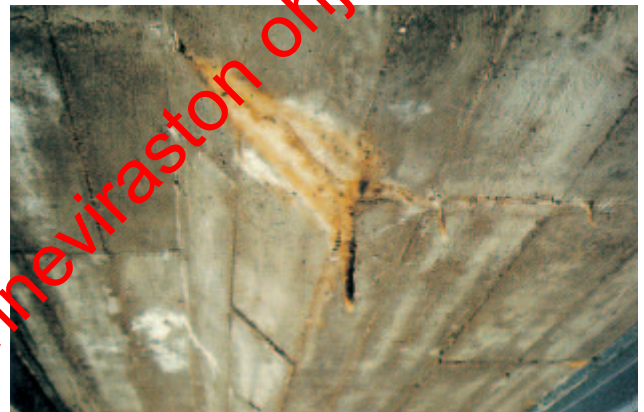
Halkeamat huonontavat betonin vesitiiviyyttä. Tiiviys on kääntäen verrannollinen vedenpaineeseen ja halkeaman leveyteen. Betonilla on kyky jossain määrin itse sulkea pienehköjä halkeamia. Vuotavissa halkeamissa kalsiumhydroksidi kulkeutuu rakenteen pintaan muuttuen siellä ilman hiilidioksidin vaikutuksesta vaaleaksi kalsiumkarbonaatiksi. Jos vuoto jatkuu pitkään, rakenteen pintaan muodostuu paksuja kalkkikerroksia tai kalkkipuikkoja (kuva 84). Vuotava halkeama on säilyvyyden kannalta aina vaarallinen.

Kuva 84. Kalkkipuikkoja halkeamassa.

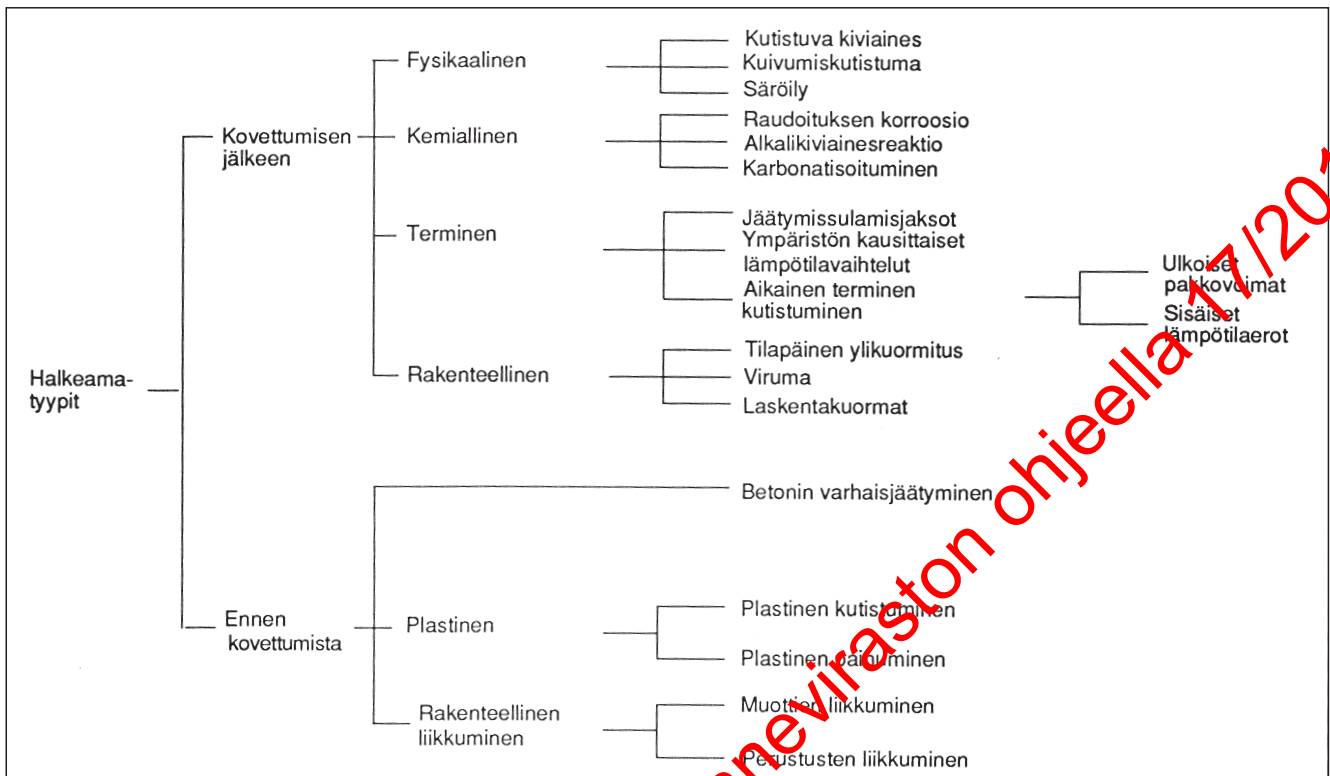
Kuva 85. Halkeamatyytit /19/.

Halkeaman syy selvitetään viimeistään erikoistarkastuksessa. Tyypilliset halkeamat on esitetty kuvassa 85. Niistä useimmin esiintyviä ovat

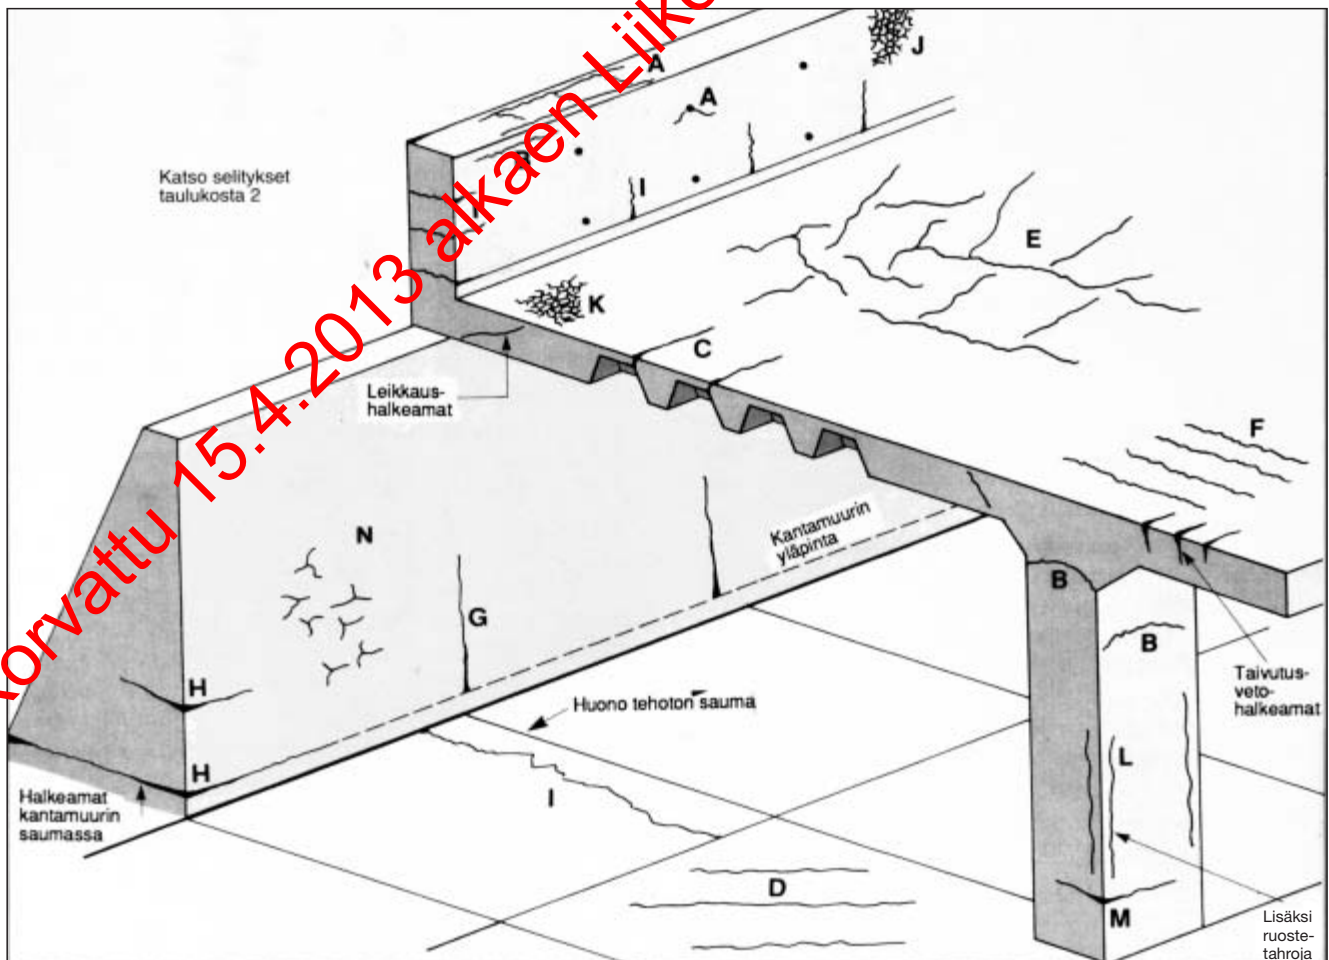
Kuva 86. Esimerkkejä betonirakenteille luonteenomaisista halkeamista /19/.

Halkeamatyyppit on esitetty havainnollisesti kuvassa 86 ja niitä on selostettu tarkemmin taulukossa 2. Niissä on esitetty myös raudituksen korroosiosta ja alkalivaiainesreaktiosta johtuva halkeilu.

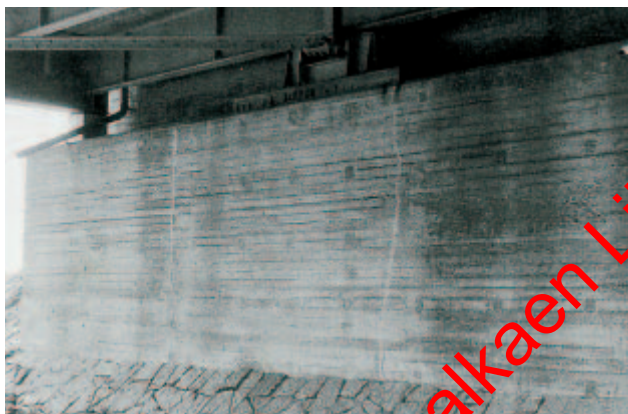
Betonirakenteissa tapahtuu lämpötilasta aiheutuvia muodonmuutoksia, kun betonin hydrataation seurauksena syntyy lämpöä, joka ei pääse varsinkaan massiivisista rakenteista poistumaan riittävän nopeasti ja toisaalta myöhemmin, kun ilman lämpötila vaihtelee. Muodonmuutosten ollessa estettyinä pakkovoimat aiheuttavat halkeamia rakenteeseen tai siihen liittyviin rakenteisiin. Jos rakenneosia liittyy vanhaan rakenteeseen, jossa muodonmuutokset ovat tapahtuneet, syntyy saumaa vastaan kohtisuoria halkeamia. Varsinkin massiivisten rakenteiden halkeamat menevät yleensä rakenteen läpi (kuva 87).

Kuva 87. Kutistumishalkeamia maatuessa.

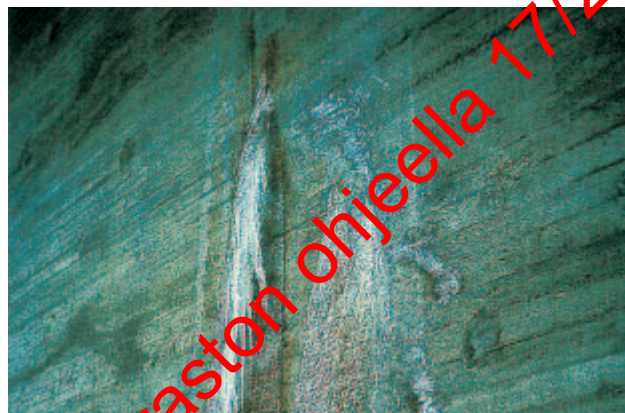
Jos halkeamassa on merkkejä vesivuodosta, on tämä otettava erityisesti huomioon (kuva 88). Vesivuoto saattaa joskus olla syynä pakkasvaurioon. Vesivuotojen vaurioluokitus ja ohjeelliset korjaustoimenpiteet on esitetty *Sillantarkastuskäsikirjan* /3/ taulukossa 5.

Kuva 88. Maatuen vuotava halkeama.

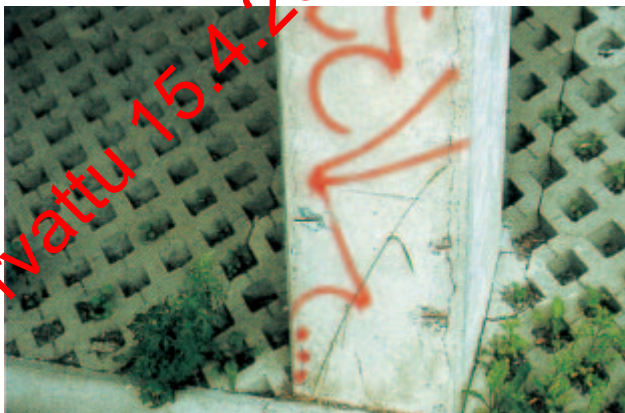
Raudoitustangon korroosio ilmenee betonipinnassa aluksi tangon suuntaisena halkeamana (kuva 89) ja mahdollisen vesivuodon myötä ruostelaikkana tai viiruna. Koska teräs ruostuessaan laajenee, betoni lohkeaa lopulta pois raudoitustangon päältä (kuva 90). Jänneterästen korroosio voi olla hyvin nopeaa jännityskorroosion vuoksi.

Kuva 89. Teräskorroosion aiheuttama halkeama pilarin kulmassa.

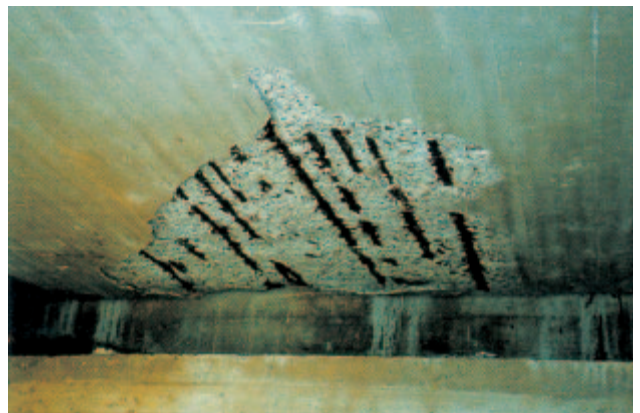
Kuva 90. Teräskorroosio lohkaisee lopulta betonipeitteen.

Avonaisesta liikuntasaumalaitteesta alapuolisille rakenteille aiheutuva haitta arvioidaan tarkastuksen yhteydessä (kuva 132). Jos silta sijaitsee koverassa taitteessa, on koputtelemalla selvittettävä, onko päällysrakenteen alapintaa pitkin valuva suolainen vesi aiheuttanut raudoituksen korroosion, jolloin betonipeite on lohkeamassa pois (kuva 90). Avoin liikuntasaumalaite on uusittava vesitiiviinä.

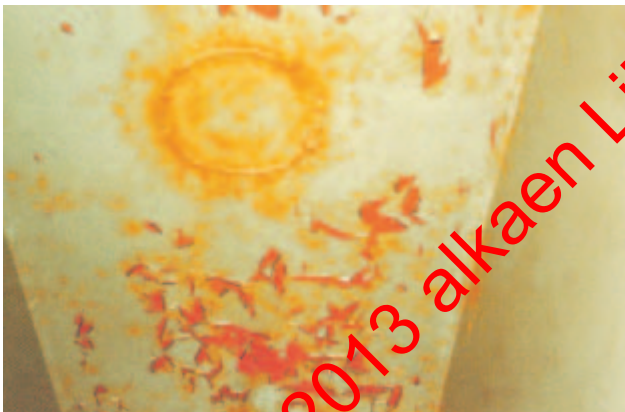
Pintakäsittelyn vauriotyyppejä ovat ruostuminen, kupliminen, halkeilu ja hilseily (kuva 91). Vauriot todetaan yleisesti, mutta yleensä seurataan tarkemmin vain rakenteiden ruostumista. Jos rakenne on tehty niin sanotusta säänkestävästä teräksestä, on seurattava oksidikerroksen paksuutta, jonka vaihtelut ilmenevät pinnan värieroina.

Kuva 91. Hitsin esikäsittely on tehty huonosti ja pinta-maali on maalattu liian aikaisin tai kostealle pinnalle.

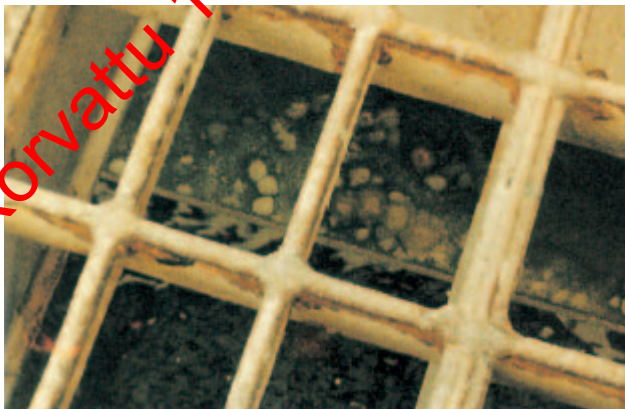
Kuva 92. Ritiläkannen alapuolella olevan palkin ylälaipan kuopparuoste heikentää rakenteen kantavuutta.

Ruostuminen ei aiheuta rakenteelle välitöntä vaaraa, mutta saadessaan vapaasti jatkuva se heikentää rakenteen kantavuutta ja johtaa korjaamattomana koko rakenteen vaurioitumiseen (kuva 92). Mitä ohuempia rakenteet ovat, sitä vaarallisempaa on ruostuminen.

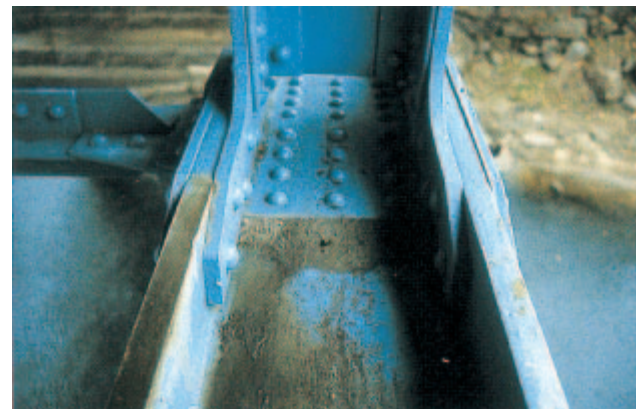
Kuva 93. Esimerkki suunnittelu- ja kunnossapitovirheistä, kun maa-ainekset kerääntyvät rakenteen päälle ja niitä ei ole poistettu.

Tarkastuksissa on kiinnitettävä huomiota myös siihen, että vettä, kosteutta ja likaa ei saa kerääntyä rakenteiden päälle (kuva 93). Veden kertyminen voidaan estää poraamalla reikiä asiantuntijan osoittamiin kohtiin tai suojaamalla rakenteet roiskeilta ja valuvalta vedeltä. Myös tuuletukseen ja likaantuneiden pintojen puhdistamiseen on kiinnitettävä huomiota.

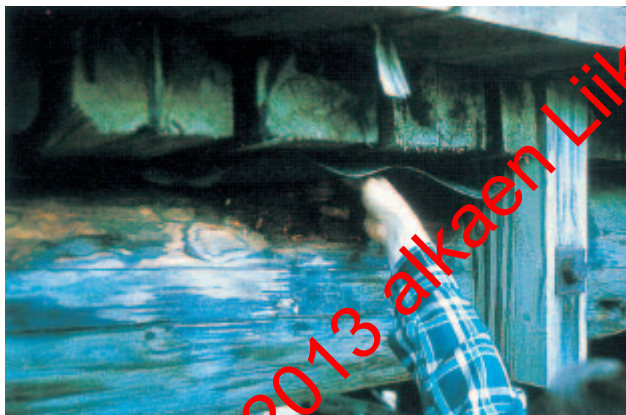
Kuva 94. Bitumihuopa estää rakenteen tuulettumisen.

Lahovikoja on erityisesti kyllästämättömissä puurakenteissa. Pintakyllästys ei siltarakenteissa oleellisesti suojaa puuta lahoamiselta. Pinnan peittäminen bitumihuovalla ei suinkaan suojaa puurakennetta, vaan päinvastoin edistää lahoamista, koska puun pinta pysyy jatkuvasti kosteana (kuva 94).

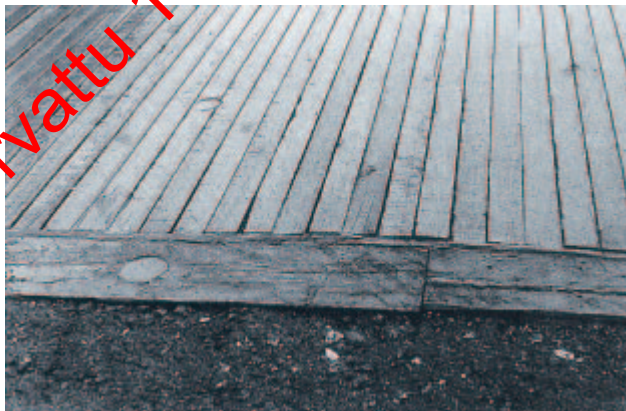
Kuva 95. Ravistunut lankkukansi.

Jos puun kosteustila on ollut väärä naulattuja rakenteita tehtäessä, rakenne tulee puun kuivuessa harvaksi eli ravistuu (kuva 95).

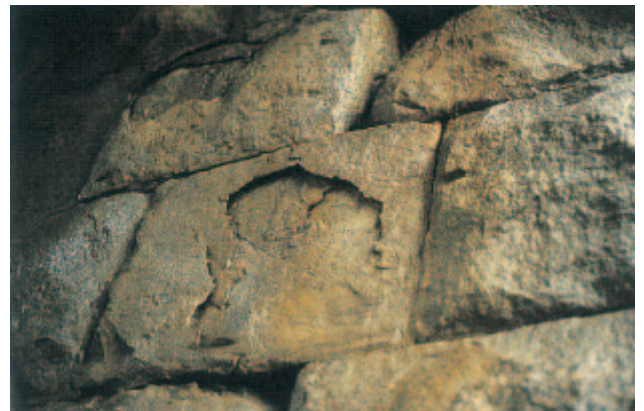
Kuva 96. Jos kivissä on pintalustia, pitää veden valuminen pinnoille estää.

Kivien pinnoissa saattaa esiintyä myös lohkeilua (kuva 96). Lohkeilua esiintyy varsinkin maatumien etupinnoissa, kun avonaisista saumoista valuva vesi irrottaa jäätyessään kivistä pintalustan.

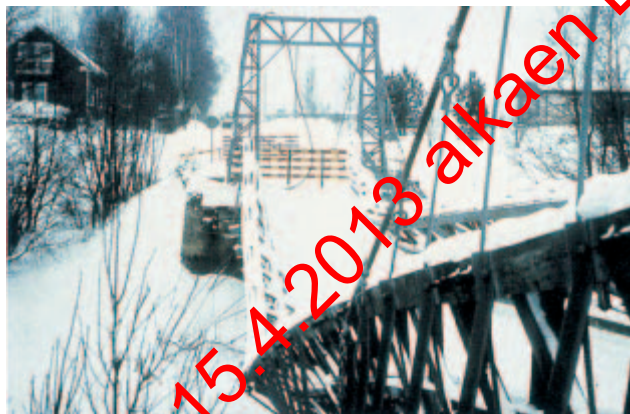
Kuva 97. Siltasortumia tapahtuu maassamme harvoin.

Periaatteessa on lähdettävä siitä, että kaikissa rakenteissa tapahtuu jonkinasteisia liikkeitä ja muodonmuutoksia. Jos liike tai muodonmuutos ei ole hallittu, syntyy eriasteisia vaurioita. Vauriot pahenevat yleensä alussa hitaasti, mutta vähitellen kiihtyvällä nopeudella. Äkilliset sortumat ovat harvinaisia, mutta jännitetyissä ja ripustetuissa silloissa mahdollisia (kuva 97).

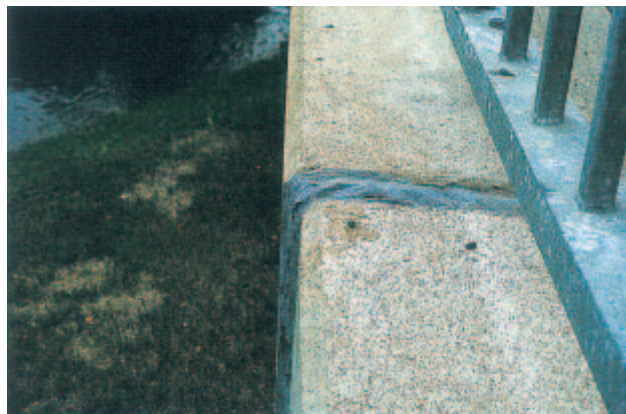
Kuva 98. Alusrakenteen liikkuminen näkyy hammastuksena alus- ja päällysrakenteen saumassa.

Alusrakenteissa tapahtuvat liikkeet voidaan usein havaita sillan geometrista muotoa tarkkailemalla sekä rakenneosien särmiä, tasoja, saumoja ja muita pintoja keskenään vertailemalla (kuva 98).

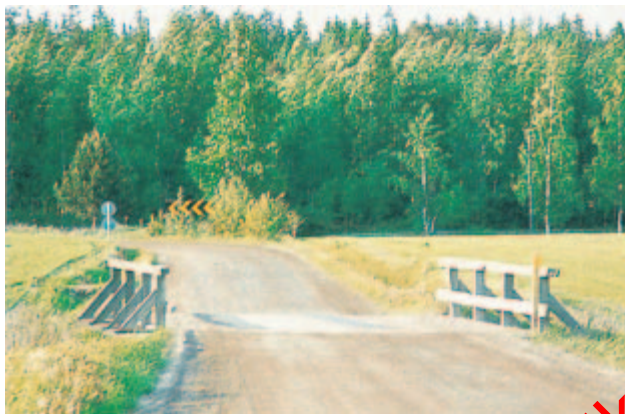
Kuva 99. Vinot sillat pyrkivät kiertymään.

Vinon sillan maatuki pyrkii puolestaan kiertymään maanpaineen, jarrukuormien ja lämpölaajenemisen vaikutuksesta (kuva 99). Betoni- ja kivirakenteissa tämän huomaa laakerien erilaisen asennon lisäksi siitä, että päällysrakenne siirtyy laakeritasoilta sivulle, jolloin siipimuurin kaidelinja alkaa erottua pengerkaidelinjasta.

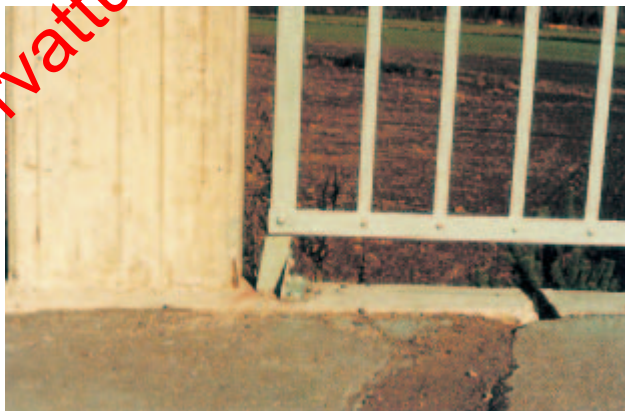
Kuva 100. Taaksepäin kallistunut maatuki.

Jos paaluihin kohdistuu maanpainetta myös penkereen aiheuttamasta perusmaan tiivistymisestä tai kokoonpuristumisesta, varsinkin pitkille paaluille perustetun maatuen liikkuminen on havaittavissa helposti. Paaluihin tulee tällöin taivutusta ja maatuki saattaa kallistua taaksepäin (kuva 100).

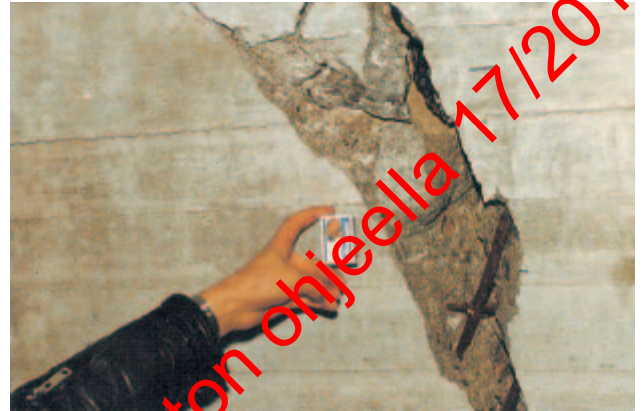
Kuva 101. Maanpaineen vaikutuksesta katkennut holvi.

Suunnittelematon pengertäytteen lisääminen on usein aiheuttanut tukien liikkeitä ja rakenteisiin jännityksiä tai rakenteisiin on syntynyt halkeamia. Vaurioita esiintyy etenkin holvisilloissa (kuva 101).

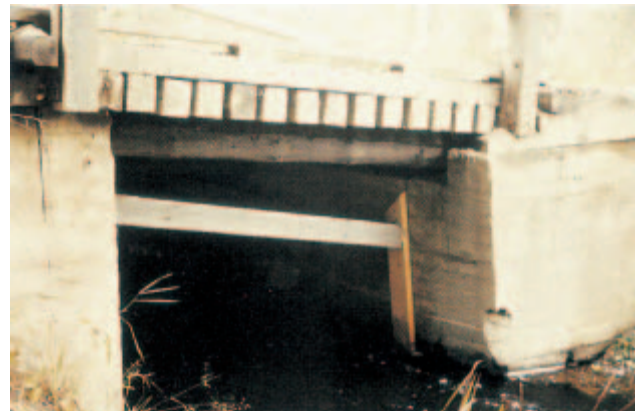
Kuva 102. Perusmaan eroosion vuoksi painunut maatuki.

Myös perusmaan eroosioaurio saattaa johtaa maatuen liikkumiseen (kuva 102).
