# Sillantarkastusohje

Suunnittelu- ja toteutusvaiheen ohjaus

**Sillantarkastusohje TIEH 2000008-04 (TIEH 2000008-v-04)**

Sillantarkastusohje on siltojen tarkastamisen perusohje. Ohjeessa käsitellään tarkastusjärjestelmät, tarkastusmenetelmiä, siltojen tyypillisiä vaurioita sekä tarkastustulosten ja muiden siltatietojen raportointia ja arkistointia.

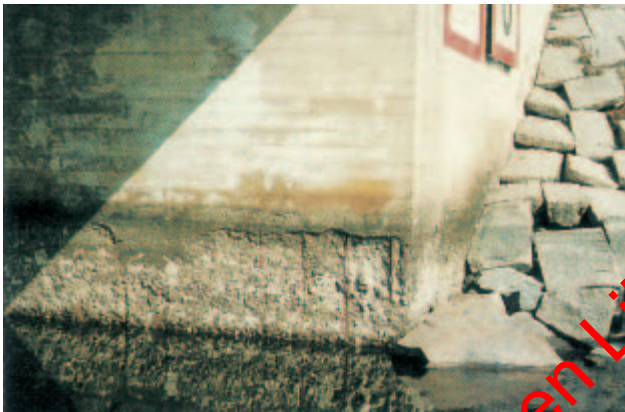
Kuva 103. Betonirakenteen pintavaurio vedenpinnan vaikutusalueella.

Betonin ominaisvaurioiden lisäksi syntyy vesirakenteisiin pintavaurioita vedenalaisten valujen epäonnistuesssa, betonin jäädessä harvaksi, paikkausten epäonnistuesssa, rakennusjätteiden jäätyä betoniin sekä aggressiivisen veden ja jäiden kuluttavan vaikutuksen vuoksi. Yleensä vauriot keskittyvät vedenpinnan vaikutusalueelle (kuva 103). Vedenpinnan vaikutusalue on aallokon aiheuttaman kastelun ylärajan ja jääkerroksen alapinnan välinen alue. Vaurioluokka arvioidaan betonin ominaisvaurioiden tapaan *Sillantarkastuskäsikirjan* /3/ taulukon 2 avulla.

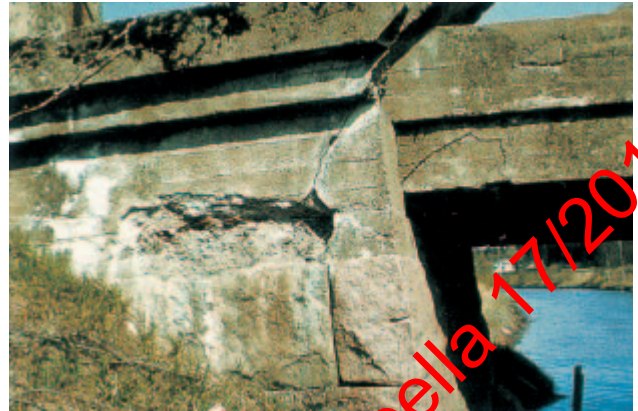
Kuva 104. Halkeamasta on aiheutunut rapautumisvaurio.

Epätasaiset painumat aiheuttavat tukiin rakenteellisia halkeamia. Halkeaman suunta riippuu painuvan osan sijainnista muuhun rakenteeseen nähden. Painumista johtuvissa halkeamissa on yleensä hammastusta ja halkeamat ovat suurempia kuin kutistumisesta johtuvat halkeamat. Seurausvaikutuksena saattaa myös päällysrakenteeseen tulla vaarallisia halkeamia (kuva 104).

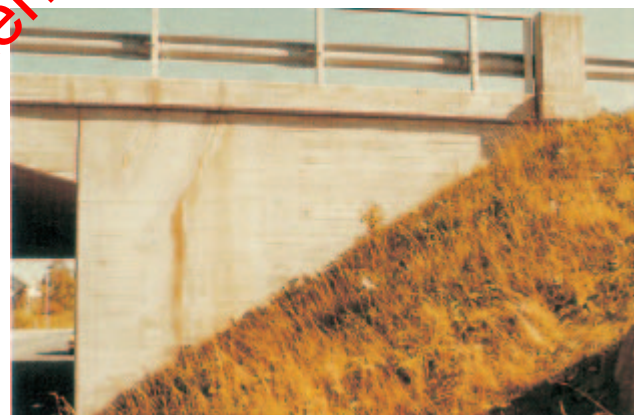
Kuva 105. Halkeaman syy on aina pyrittävä selvittämään.

Päällysrakenteen pönkäys ja kehäsilloissa nurkkamomentti saattavat myös aiheuttaa halkeamia siipimuureihin (kuva 105). Lisäksi pönkäävä päällysrakenne saattaa aiheuttaa maatuen liikkeessä murtumia reungspalkkien päihin tai maatuen otsamuuri saattaa katketa.

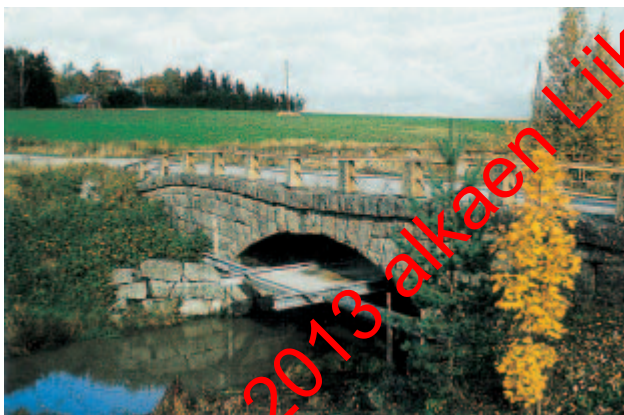
Kuva 106. Jos holvin muoto ei ole oikea, on havaittava holvin vahventamista.

Kivien ja rakenteiden muotoon on kiinnitettävä huomiota. Kiviholvisillan holvin painuminen voidaan havaita helpommin kauempaa katsoen (kuva 106). Jos holvissa on tapahtunut muodonmuutoksia, niiden syntyajankohta on pyrittävä selvittämään.

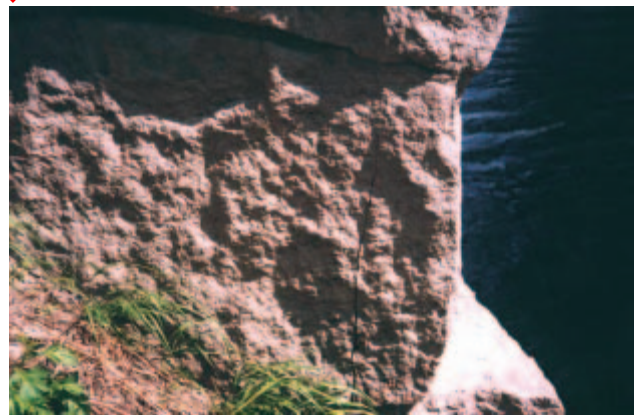
Kuva 107. Holvin muodonmuutoksesta aiheutunut halkeama kannan kivessä.

Jos kiviholvin perustukset alkavat liikkua, ensimmäisenä merkinä on holvin kaarevuuden muuttuminen. Yleensä holvi oikenee, josta on seurauksena kivien putoaminen laesta tai kantojen murtuminen (kuva 107). Jos painuminen jatkuu, alkavat lähinnä holvin laakea olevat kivet halkeilla. Kiviholvi on painuessaankin sitkeä rakenne, eikä se sorru ilman selviä ennakkomerkkejä.

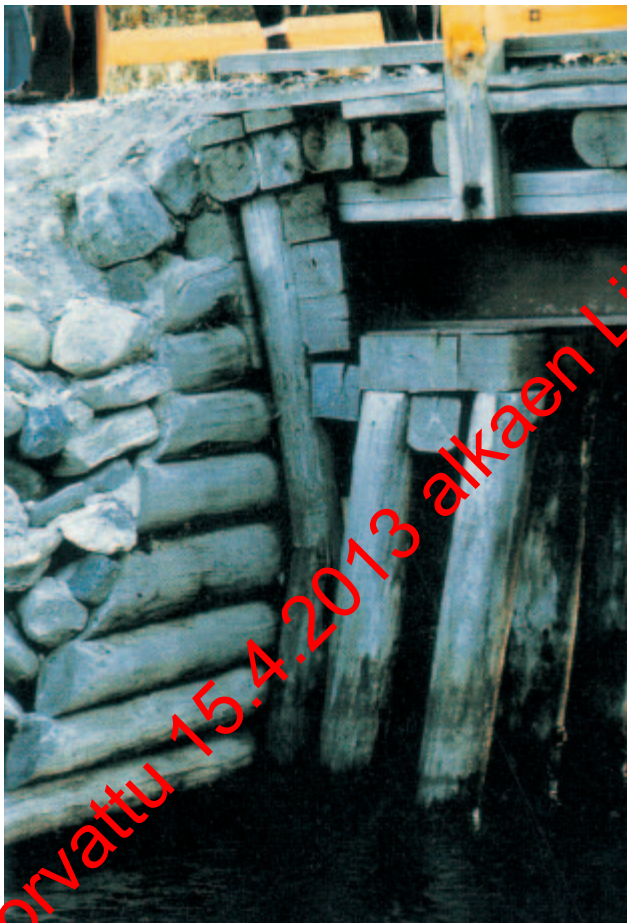
Kuva 108. Liian korkea puurakenteinen maatuki.

Pönkillä tai eteenpäin vinoilla paaluilla varustetun maatuen korkeus saa olla enintään 2 metriä ja tavallisen pukkimaatuen korkeus enintään 1,2 metriä. Maatuen korkeus mitataan etuluiskan ja tukipaalun keskiviivan leikkauspisteestä ajoradan reunan tasoon. Jos maatuki on korkeampi, paalut taipuvat ja pahimmassa tapauksessa murtuvat (kuva 108). Samalla niskaparru kallistuu ja tukipaalun pää saattaa haljeta (kuva 109).

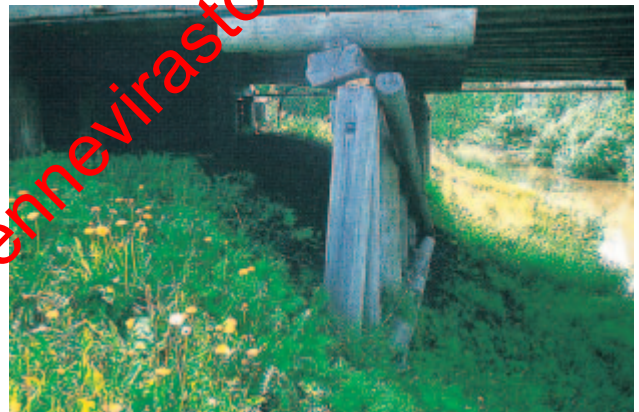
Kuva 109. Välituen niskaparru on kallistunut.

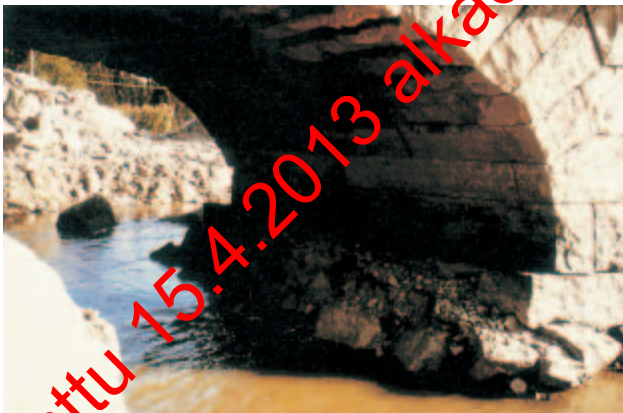
Kuva 110. Perkauksessa ylös jäänyt välituen perustus.

Uoman pohjan riittämätön eroosiosuojaus tai varo-  
maton perkaus saattavat aiheuttaa perustusten liik-  
kumisen (kuva 110). Mitä voimakkaampi virtaus sil-  
ta-aukossa on, sitä useammin vedenalaisten raken-  
teiden kunto on tarkastettava.

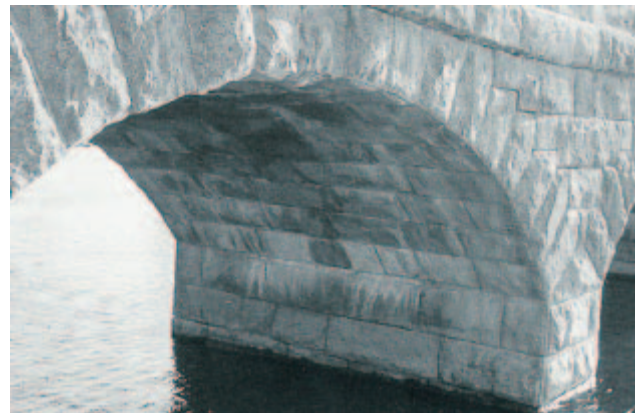
Kuva 111. Kokoonpuristuvien maakerrosten vuoksi kallistunut välituki.

Välituen kallistumisen syynä on yleensä epätavallisen  
raju jäänlähtö tai syöpymä perustusten alla. Joissakin  
tapauksissa ovat syynä olleet kokoonpuristuvat  
maakerrokset, puuarinan lahoaminen tai paineellinen  
vesi (kuva 111).

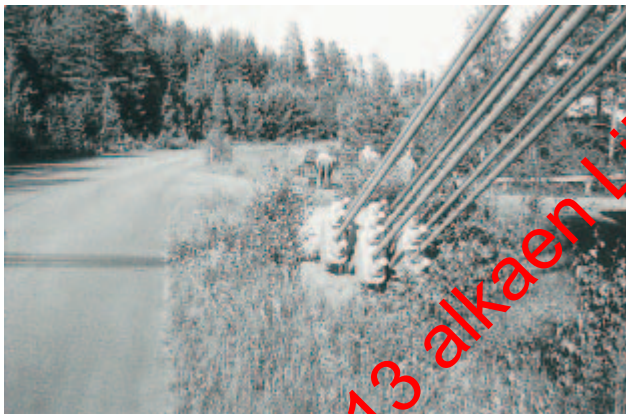
Kuva 112. Kun kaide puuttuu ajoneuvon tieltä suistumisella on tuhoisat seuraukset.

Jos vastapainoankkurit ovat maanpinnan yläpuolella, on tarkistettava, etteivät ajoneuvot voi tieltä suistuessaan törmätä ankkurointirakenteisiin ja köysiin (kuva 112).

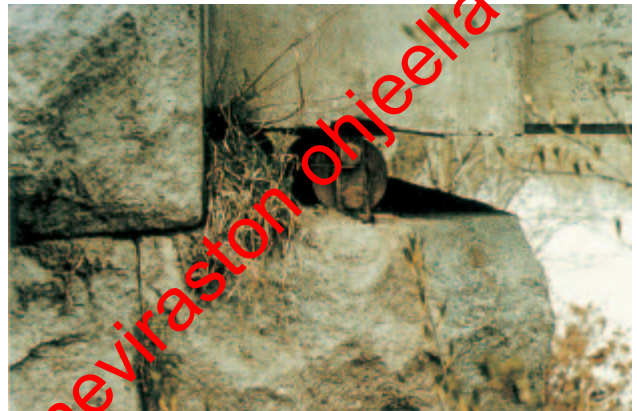
Kuva 113. Maata ja kasvillisuutta laakeritasolla.

Alusrakenteissa on runsaasti pintoja ja ulkonemia, joihin epäpuhtaudet helposti kerääntyvät (kuva 113). Maa-ainekset ja kasvillisuus turmelevat rakenteita kosteutta pidättäessään ja muodostaessaan kumusta. Ne on esitettävä poistettavaksi vaikeasti ulkopäästäväiltäkin pinnoilta. Samalla on tarkistettava kuivatuslaitteiden toimivuus.

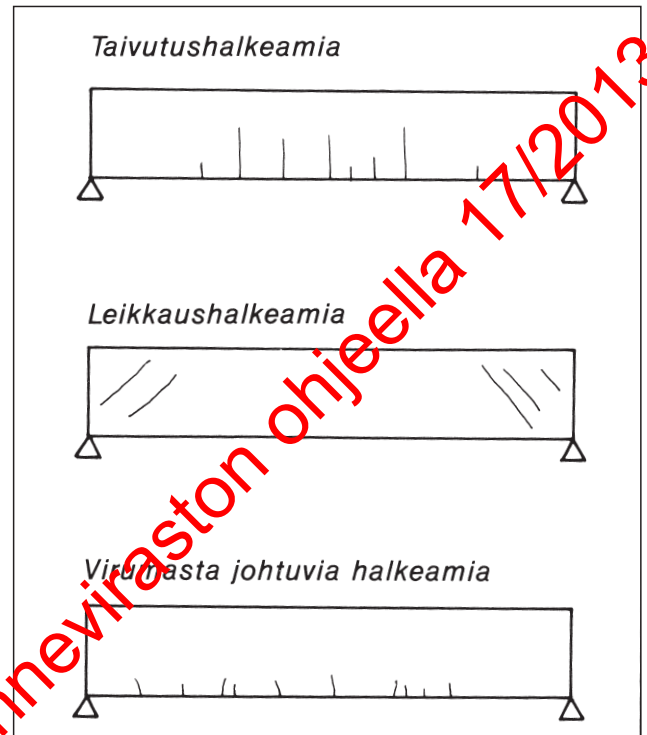
Kuva 114. Palkin halkeamatyyppit.

Siltojen päällysrakenteissa yleisimmin esiintyvät halkeamat voidaan ryhmitellä seuraavasti (kuva 114):

1. Jos rakenteet taipuvat liiaksi, syntyy vetopuolelle lähes pystysuoria rakenteellisia taivutushalkeamia.
2. Jos rakenteen leikkauskapasiteetti ylittyy, syntyy tukien läheisyyteen vinoja rakenteellisia leikkaushalkeamia.
3. Viruma on pitkäaikaisesta kuormituksesta aiheutuva ja ajasta riippuva pysyvä muodonmuutos (taipuma), jonka seurauksena syntyy vetopuolelle vinoja tai pystysuoria virumahalkeamia. Virumasta johtuvia halkeamia esiintyy erityisesti pitkissä jännittämättömissä palkkisilloissa ja kotelopalkkisilloissa.

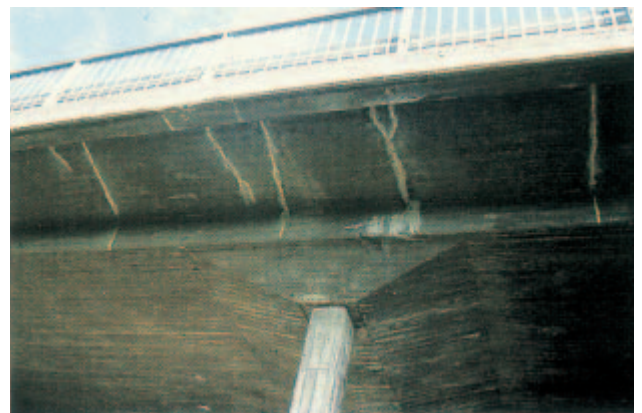
Kuva 115. Ohuissa ulokkeissa on usein eri syistä johtuvia halkeamia.

Epätasaiset lämpötilavaihtelut aiheuttavat halkeamia rakenteen paksuuden vaihdellessa. Esimerkiksi ohut reunauloke seuraa lämpötilan muutoksia nopeammin kuin laatta tai palkki, johon uloke liittyy. Halkeamat ovat yleensä sillan poikittaissuuntaisia ja ulottuvat ulokkeen reunasta toiseen. Halkeamien leveys vaihtelee lämpötilan mukaan. Jos moniaukkoisen sillan reunaulokkeessa on halkeamia välitukien kohdilla (kuva 115), syynä on liian harva sillan pituussuuntainen jakorautoitus reunaulokkeen alapinnassa.

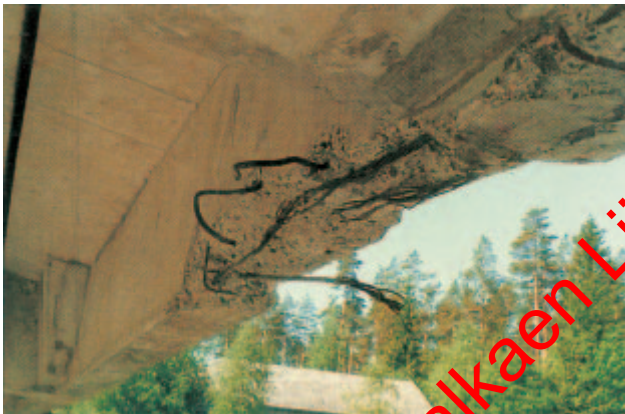
Kuva 116. Törmäysvaurio elementtipalkin alareunassa.

Ajoneuvojen törmäyksistä aiheutuu raappeita ja lohkeamia siltarakenteisiin. Jännitetyistä betonielementeistä rakennetut sillat ovat osoittautuneet erityisen vaurioherkiksi. Törmäyksissä syntyy usein vaikeasti korjattavia jänneterästen vaurioita. Törmäysvaurioita esiintyy risteys- ja alikulkusiltojen päällysrakenteen alasärmissä ja alapinnassa (kuva 116).

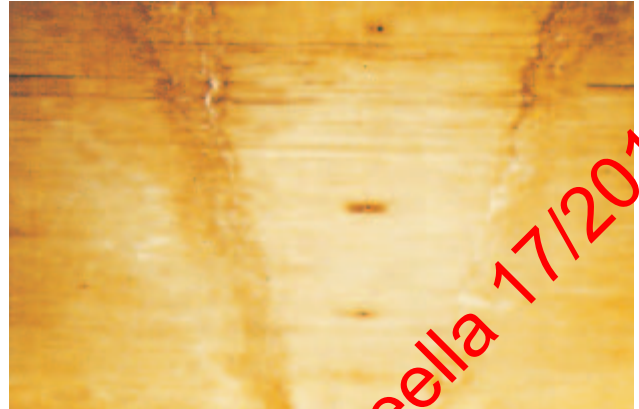
Kuva 117. Vesivuotoa työsaumoista ja tippuputken ulkopuolitse.

Erityistä huomiota on kiinnitettävä päällysrakenteen läpi tapahtuviin vesivuotoihin, jotka ilmenevät alkuvaiheessa kalkkiläiskinä tai kalkkiviiruina sekä myöhemmin selvänä vesivuotona, kalkkipuikkoina ja ruosteläiskinä (kuva 117).

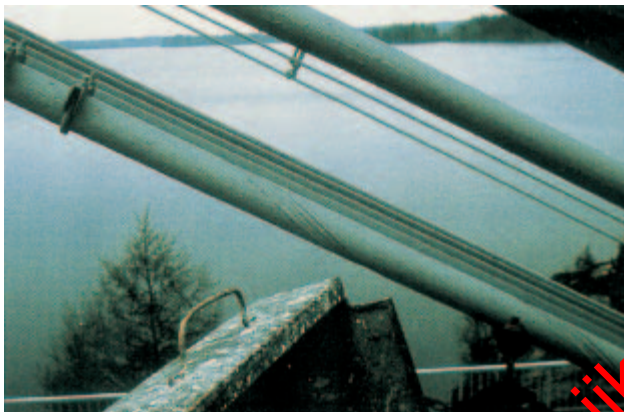
Kuva 118. Riippuköyden katkenneita säikeitä.

Köysirakenteissa, kuten riippusiltojen riippuköysissä sekä riippu- ja Langer-palkkisiltojen riipputangoissa, voi korroosio aiheuttaa köysien säikeiden katkeamisia (kuva 118). Riippuköysien ruosteiset kohdat on aina tutkittava tarkoin, jotta köysistön sisään ei pääse muodostumaan ruostepesäkkeitä. Ruostetta kertyy pintakäsittelyn rikkoonnuttua helposti myös köysirakenteiden riipputankojen sisälle. Ruostumisen edetessä on riipputangot vaihdettava mieluiten umpi-profiilisiin terästankoihin. Jännityskorroosio voi nopeuttaa köysirakenteiden ja muiden ohuiden vedettyjen teräsosien murtumista.

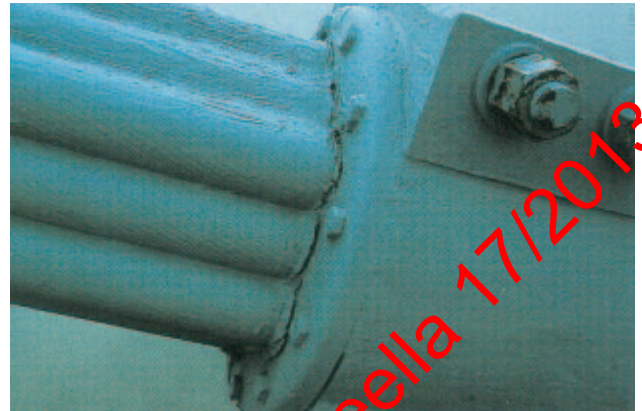
Kuva 119. Riipputangon soljen liukuminen näkyy maalipinnassa.

Riipputankojen ja riippuköysien pitää olla toistensa suhteen oikeassa jännitystilassa. Liikenne ja tuuli eivät saa aiheuttaa niihin epänormaalia värähtelyä. Solkiin ja muihin kiinnityslaitteisiin on kiinnitettävä erityistä huomiota (kuva 119). Solkien kireys on tarkistettava aika ajoin.

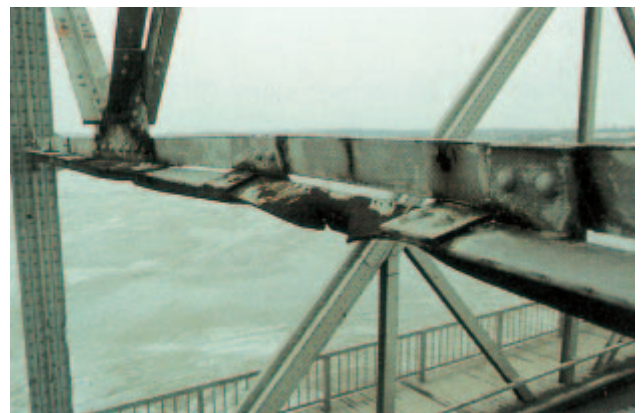
Kuva 120. Törmäyksessä vaurioitunut poikkiside.

Teräksisissä ristikkosilloissa esiintyy törmäysvaurioita, koska useimpien siltojen kulkukorkeus on rajoitettu. Törmäykset kohdistuvat ensisijaisesti porttaalin yläpoikkisiteeseen (kuva 120), mutta myös muut sauvat ja nurkkalevyt saattavat vaurioitua.

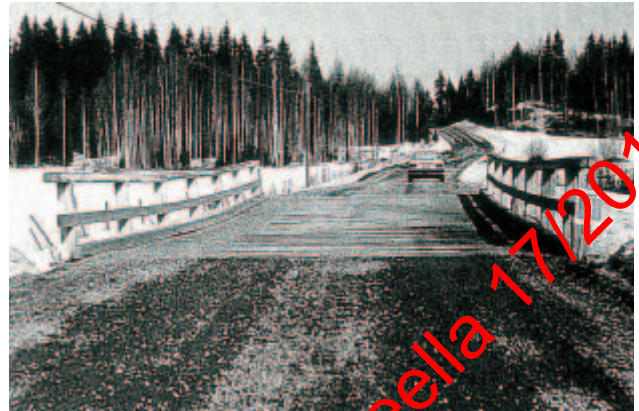
Kuva 121. Pysyvä taipuma puusillan päällysrakenteessa.

Puisten pääkannattajien oksaisuuteen ja suurten oksien sijaintiin on kiinnitettävä huomiota, koska niillä saattaa olla ratkaiseva vaikutus rakenteen kantavuuteen. Puusiltojen pitkiä jäniteitä on syytä tarkkailla taipuman avulla (kuva 121). Taipumamittaukset tehdään sekä kuormittamattomana että kuormitettuna.

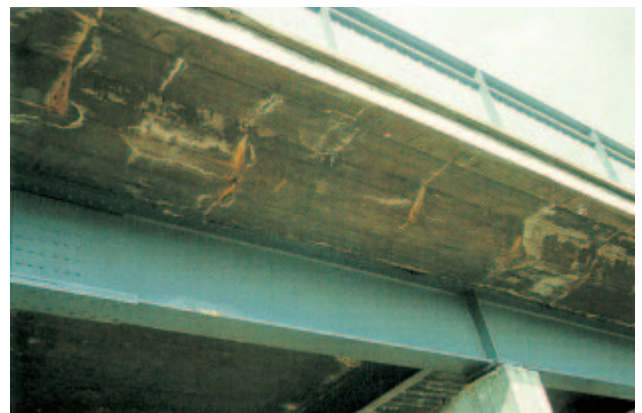
Kuva 122. Kansilaatan vesivuoto.

Vesi suodautuu vedenjohtolaitteiden ulkopuolitse taikka kansilaatan läpi huonosti tiivistetyistä kohdista tai halkeamista (kuva 122). Mastiksieristysten läpi päässyt vesi valuu yleensä pois paineentasausputkista. Vuotava halkeama ei välttämättä tarkoita, että vedeneristys vaurio on samalla kohdalla, koska vesi saattaa kulkeutua pitkiäkin matkoja vedeneristysen (esimerkiksi mastiksieristysen) alla.

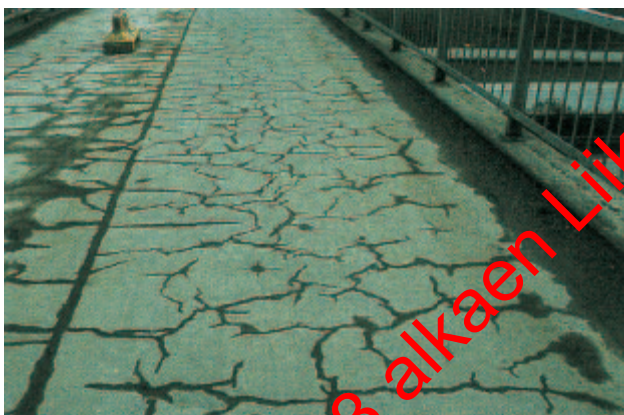
Kuva 123. Verkkohalkeamaa päällysteessä.

Jos päällysteessä on kauttaaltaan tai paikallisesti halkeamia, myös alapuoliset kannen pintarakenteet ovat melko varmasti vaurioituneet (kuva 123). Kysymyksessä on jäätymisvaurio, joka aiheutuu useimmiten siitä, että vesi ei pääse poistumaan vedeneristyksen päältä. Joskus syynä on alustastaan irti olevan suojabetonin murtuminen.

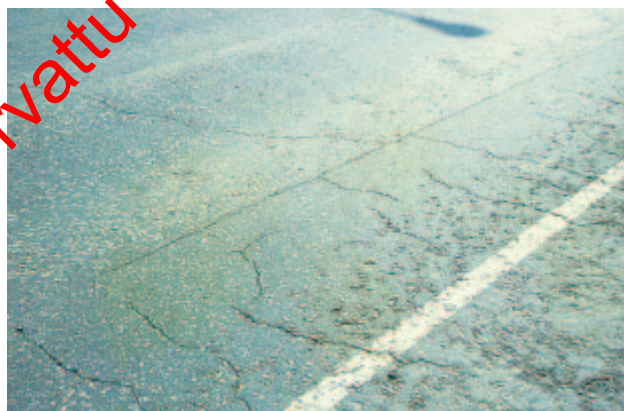
Kuva 124. Valuasfaltti halkeilee, jos suhteitus on virheellinen.

Asfaltti- tai valuasfalttipäällysteessä olevat yksittäiset halkeamat johtuvat lämpöliikkeistä, päällysrakenteen taipumisesta tai asfaltin suhteitusvirheestä (kuva 124).

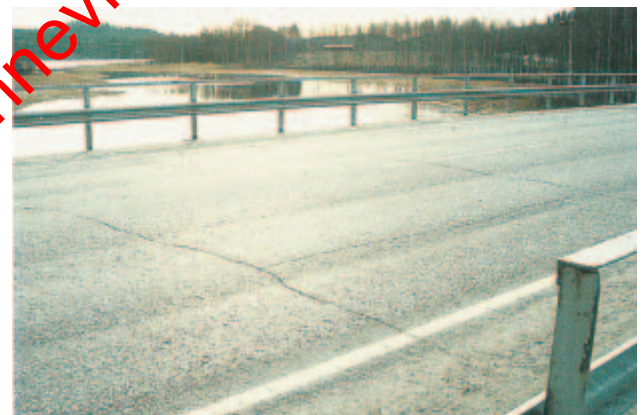
Kuva 125. Pahat kulumisurat sillan päällysteessä.

Päällysteen kuluminen, syöpyminen, liukkaus ja rai-demuodostus on myös todettava (kuva 125). Tarvitessaan mitataan päällysteen ajourien syvyys.

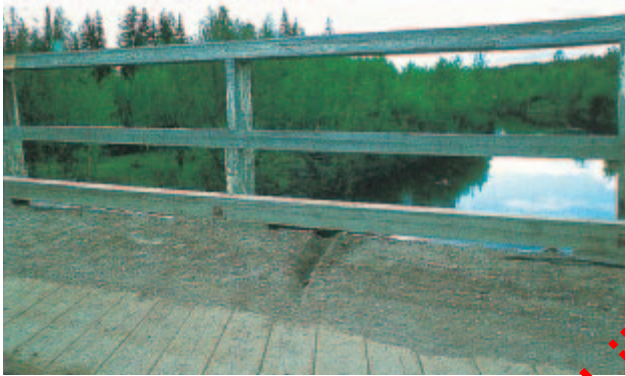
Kuva 126. Paksu sorakerros puukannen päällä.

Siltojen kannet on pidettävä puhtaina. Varsinkin puukannet ovat vaurioherkkiä, kun maa-aines pidättää kosteutta ja edistää lahoamista (kuva 126). Puhdistustoimenpiteistä pitää huomauttaa tarkastuksessa. Sama koskee teräsristikoita ja muita teräsrakenteita, joiden päälle kerääntyy likaa.

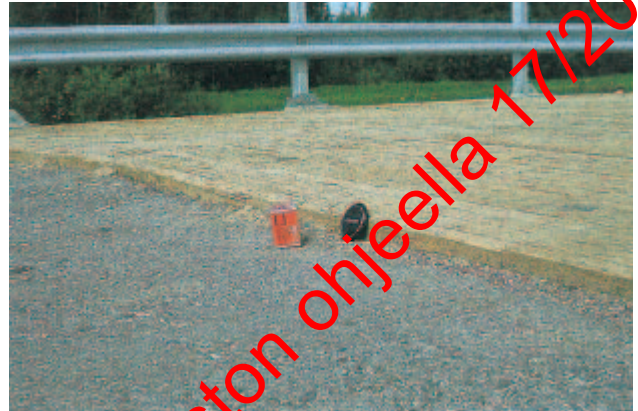
Kuva 127. Pääkynnys sillan ja penkereen rajassa.

Sillan ja penkereen rajakohdassa ei saa olla sellaisia korkeuseroja, että ne aiheuttavat iskuja siltarakenteisiin ajoneuvon joutuessa heilahtavaan liikkeeseen (kuva 127).

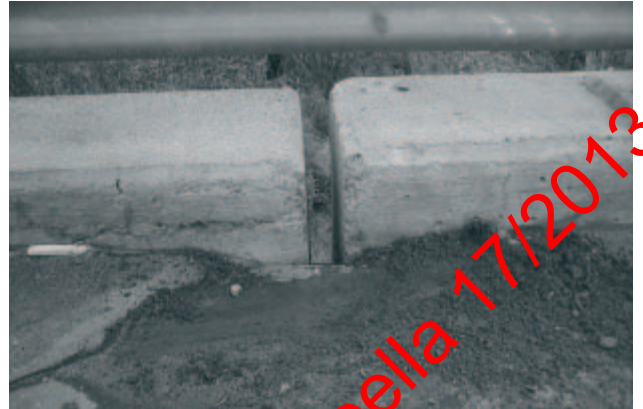
Kuva 128. Reunapalkin liikuntasäuma on jätetty tiivistämättä.

- Alus- ja päällysrakenteen reunapalkkien välinen sauma on jätetty tiivistämättä (kuva 128) tai tiivistysmassa on menettänyt ikääntyessään ominaisuuksensa tai irronnut riittämättömän elastisuuden tai huonon tartunnan vuoksi.
- Päällysteen ja reunapalkin liitoskohdasta puuttuu saumaus kokonaan (kuva 129) tai saumaus on tehty huolimattomasti, jolloin massa irtoaa.
- Jos päällysrakenteen pää ulottuu maatuen otsamuurin yli, päällysrakenteen ja otsamuurin välisen vaakasauman tiiviste saattaa irrota ja vesi pääsee suotautumaan laakeritasolle.
- Halkaistuissa silloissa ajoradan keskellä olevan sauman sulkeva kuparipelti tai vastaava irtoaa helposti ja aiheuttaa vesivuodon (kuva 130).
- Elementtien välisiä saumoja tiivistettäessä sattuu helposti työvirheitä. Epäonnistuminen ilmenee vesivuotona.

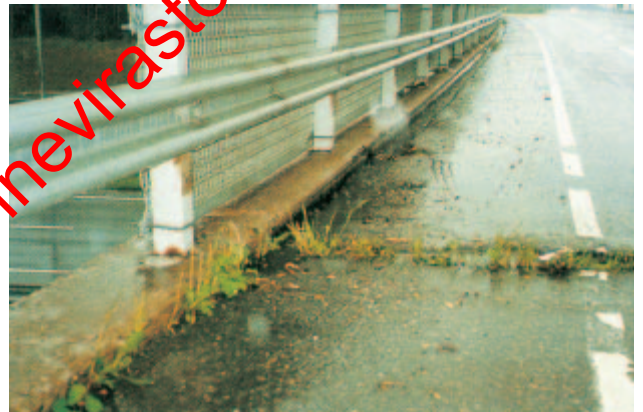
Kuva 129. Huonosti hoidettuja päällysteen saumauksia.

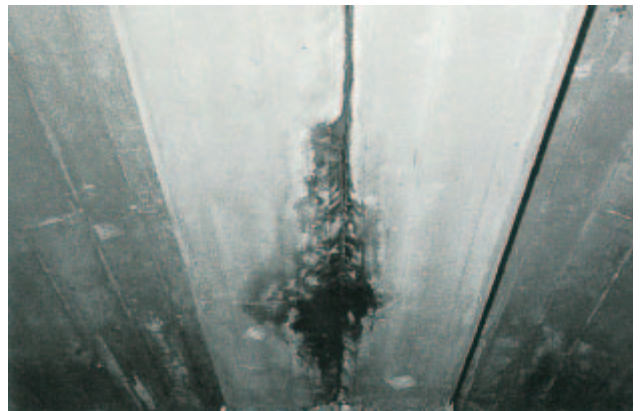
Kuva 130. Vesivuoto halkaistun sillan keskisaumasta.

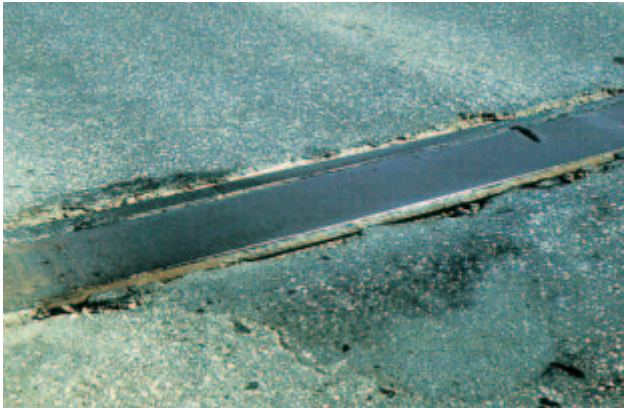
Kuva 131. Irtonnut liikuntasaumalaite vaarantaa liikenneturvallisuutta ja aiheuttaa melua.

Liikuntasaumalaitteen yli ajettaessa aiheutuva kolina tai paukahdus paljastaa, että liikuntasaumalaitteen peitelevy on osittain tai kokonaan irronnut (kuva 131). Vanhemmat, avonaiset liikuntasaumalaitteet irtoavat helposti varsinkin, jos tien pituuskaltevuus ylittää kaksi prosenttia ja kaltevuutta ei ole otettu rakenteessa huomioon.

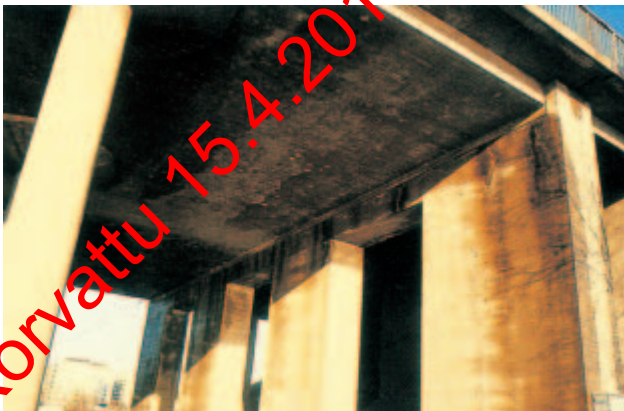
Kuva 132. Avonaisesta liikuntasaumalaitteesta on haittaa alapuolisille rakenteille.

Avonaisesta liikuntasaumalaitteesta alapuolisille rakenteille aiheutuva haitta arvioidaan tarkastuksen yhteydessä (kuva 132). Jos silta sijaitsee koverassa taitteessa, on koputtelemalla selvittettävä, onko päällysrakenteen alapintaa pitkin valuva suolainen vesi aiheuttanut raudoituksen korroosion, jolloin betonipeite on lohkeamassa pois (kuva 90). Avoin liikuntasaumalaite on uusittava vesitiiviinä.

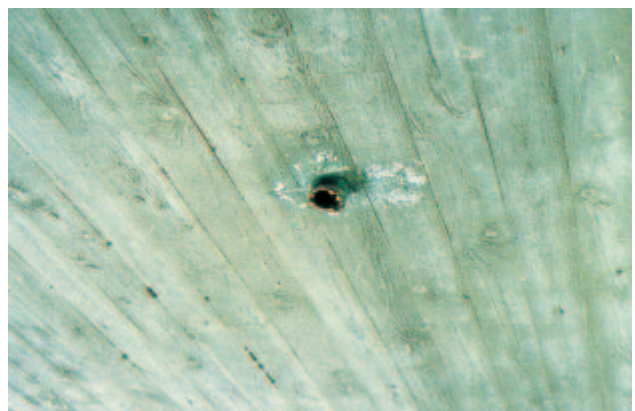
Kuva 133. Vesivuoto tippuputken ulkopuolitse.

Yleisimmin kuivatuslaitteissa esiintyvät vauriot aiheutuvat suunnittelu- tai työvirheistä, jolloin vesi leviää rakenteen pinnalle väärin muotoillun tai puuttuvan tippunokan vuoksi taikka valuu kuivatuslaitteen ulkopuolitse (kuva 133).

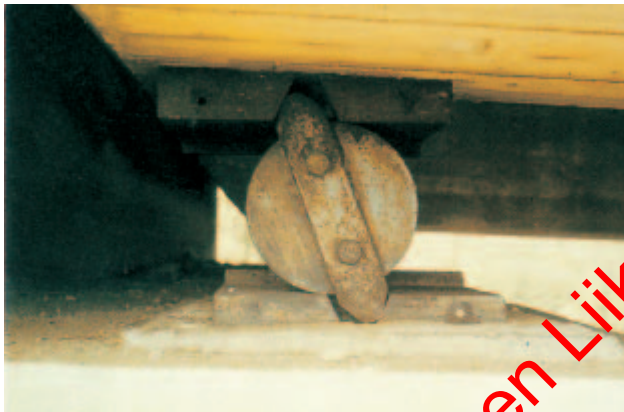
Kuva 134. Ruostunut ja liikaa kallistunut laakeri.

Liikkuvan laakerin asentoa seurataan eri lämpötiloissa. Myös laakerin liikevaran riittävyys on arvioitava (kuva 134). Kaatunut laakeri on asennettava uudelleen.

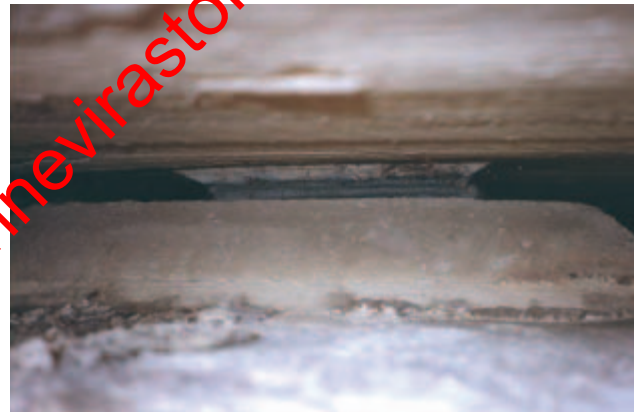
Kuva 135. Kumilevy-laakerin pintakumi on alkanut murtua (pykiä).

Teräsrakenteisten laakerien vierintäpinnasta puuttuu usein suojarasva. Kumilevy-laakereissa saattaa puolestaan olla murtumia (kuva 135).

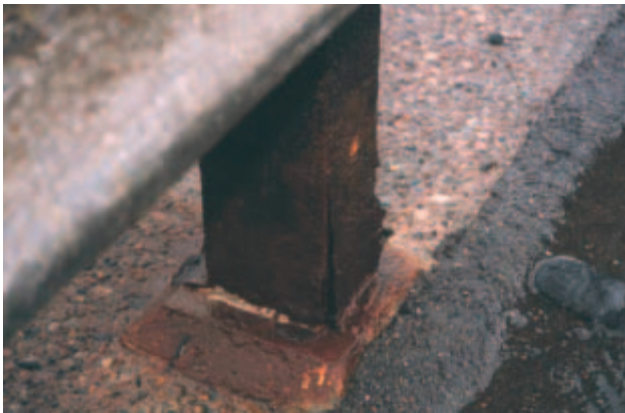
Kuva 136. Vesi on jäänyt kaidepylvään sisään ja halkaissut pylvään. Lisäksi pylväs on ruostunut pahoin.

Kaiteissa on kiinnitettävä huomiota liikenneturvallisuutta vaarantaviin vaurioihin, jotka on korjattava välittömästi (kuva 136).

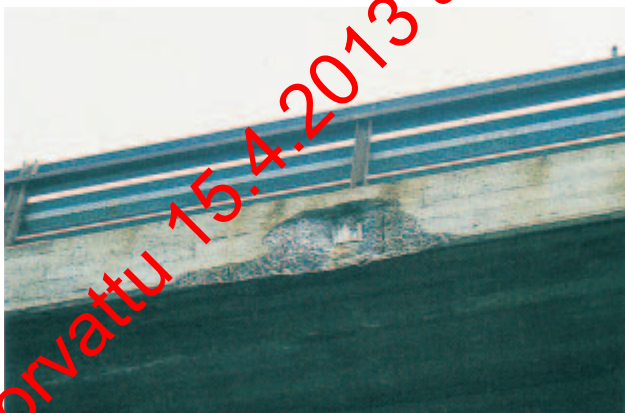
Kuva 137. Jäämisvaurio kaidepylvään juuressa.

Eniten vaurioita esiintyy kaidepylväiden juurissa (kuva 137). Kaidepylväiden juureen kohdistuva erikoisrasitus vaurioittaa pinnoitetta ja pylvään juureen eriyistä suotautuva vesi aiheuttaa jäämisvaurioita.

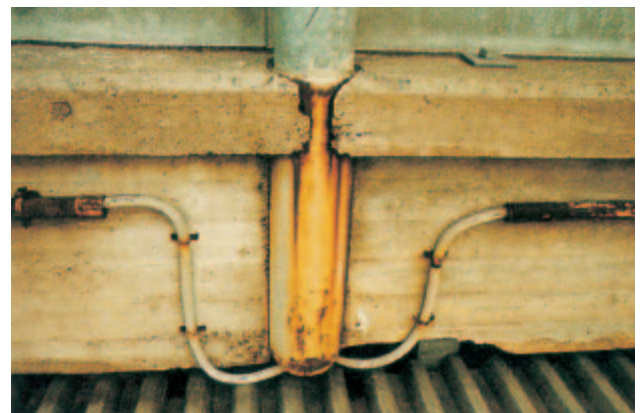
Kuva 138. Siltaan kiinnitetyt putket ja kiinnikkeet ovat usein ruosteessa.

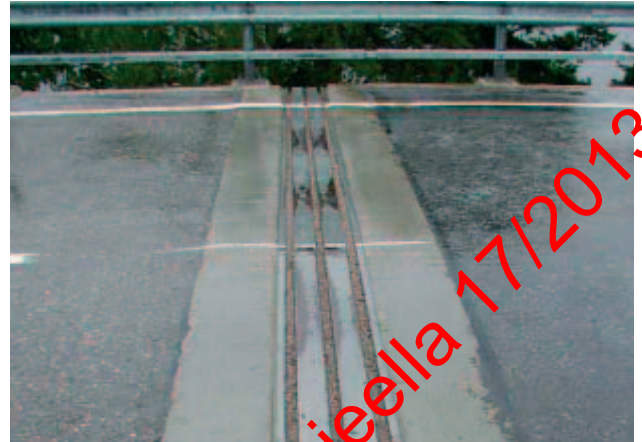
Kuva 139. Liikuntasaumalaitteen ura on täynnä maaaineksia.

- Liikuntasaumalaitteiden urissa ei saa olla liikkeitä estäviä epäpuhtauksia tai jäätä (kuva 139).
- Laakereiden alalaattojen ja vierintäpintojen pitää olla puhtaina niin, että liikkeet voivat tapahtua vapaasti.
- Kaiteiden on oltava puhtaat, jolloin kiinnitetään erityistä huomiota pylväiden juuriin.
- Teräsrakenteissa ei saa olla pintakäsittelyvaurioita (kuva 140).
- Kuivatuslaitteiden on oltava toimivat (kuva 141).

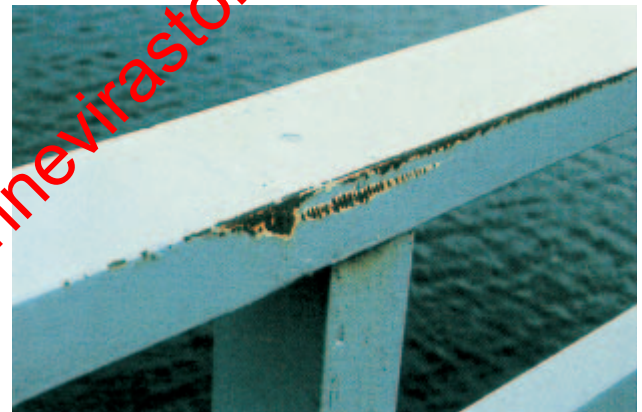
Kuva 140. Kunnossapitomaalaus tehdään tarvittaessa paikkausmaalauksena.

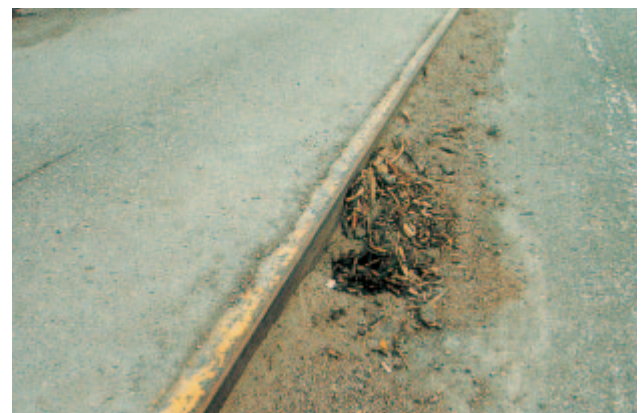
Kuva 141. Hoidon laiminlyönnin seurauksena tukkeutunut syöksytorvi.

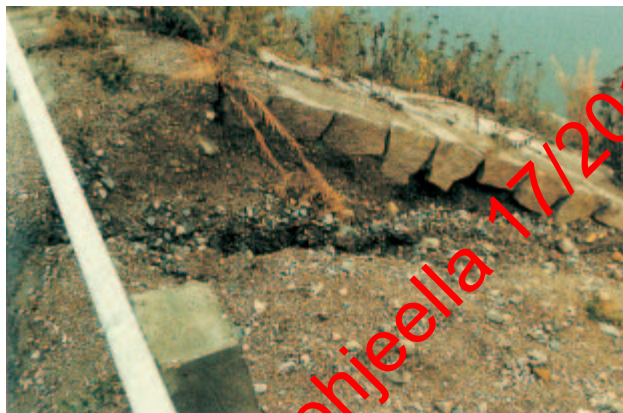
Kuva 142. Eroosioaurio keilan takana

- Luiskissa, kun vesi ohjautuu kuivatuslaitteiden ulkopuolitse tai laitteet puuttuvat (kuva 142).
- Keilojen ja luiskien laatta- tai kiviverhouksissa, kun verhouksen läpi kasvaa sitä vaurioittavaa kasvillisuutta.
- Verhouksissa, kun niiden päälle kertyy maa-aineksia tai muita epäpuhtauksia.
- Vesiuoman eroosiosuojauksissa niiden ollessa alimitoitettuja.
- Keiloissa ja luiskissa, jos niihin ei ole tehty portaita, vaikka jalankulkuliikennettä esiintyy runsaasti.

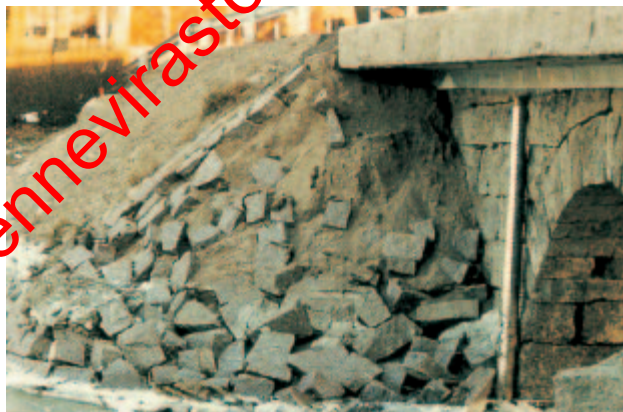
Kuva 143. Sortunut keilaverhaus.

Verhouksissa esiintyy eroosiovaurioita, painumia ja sortumia (kuva 143). Myös kiviakorakenteiden kuntoa on seurattava.

Vaurion syynä on useimmiten joko veden ohjautuminen hallitsemattomasti avonaisista saunneista verhouksen alle tai verhoustypille liian jyrkää luiskankaltevuus. Kasvillisuus saattaa myös vaurioittaa verhousta (kuva 144).

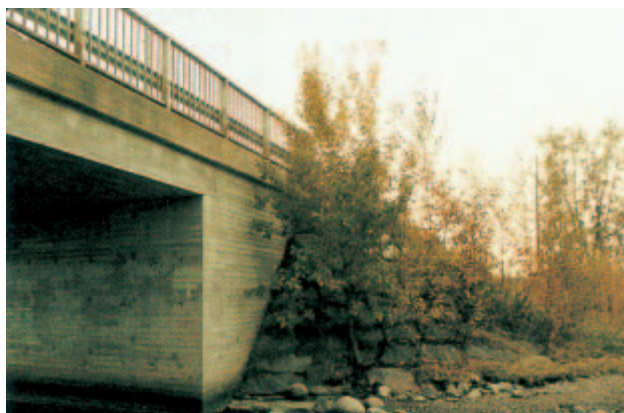
Kuva 144. Puut on poistettava kivikeilasta.

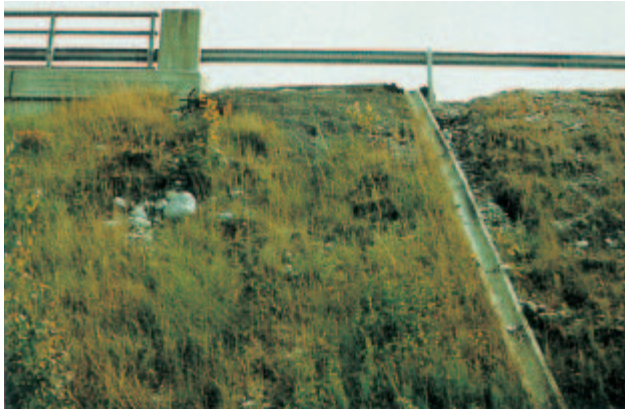
Kuva 145. Eroosiovaurio pintavesikourun vieressä.

Jos pintavesiä ei johdeta tehokkaasti kuivatuslaitteisiin, seurauksena on eroosiovaurioita luiskissa ja keiloissa (kuva 145). Syöksytorven alla pitää olla kouru, kivisilmä tai muu rakenne, joka estää eroosiovaurion.

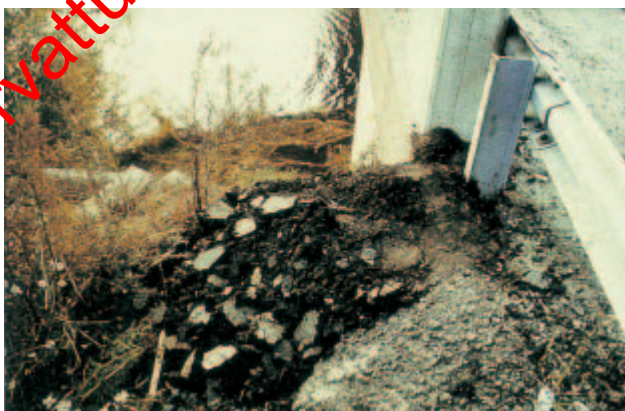
Kuva 146. Asfalttijätteitä luiskassa.

Siltapaikan on oltava sillan arvon mukaisessa kunnossa. Siltapaikalla ei saa olla ulkonäköä rumentavia jätteitä (kuva 146).

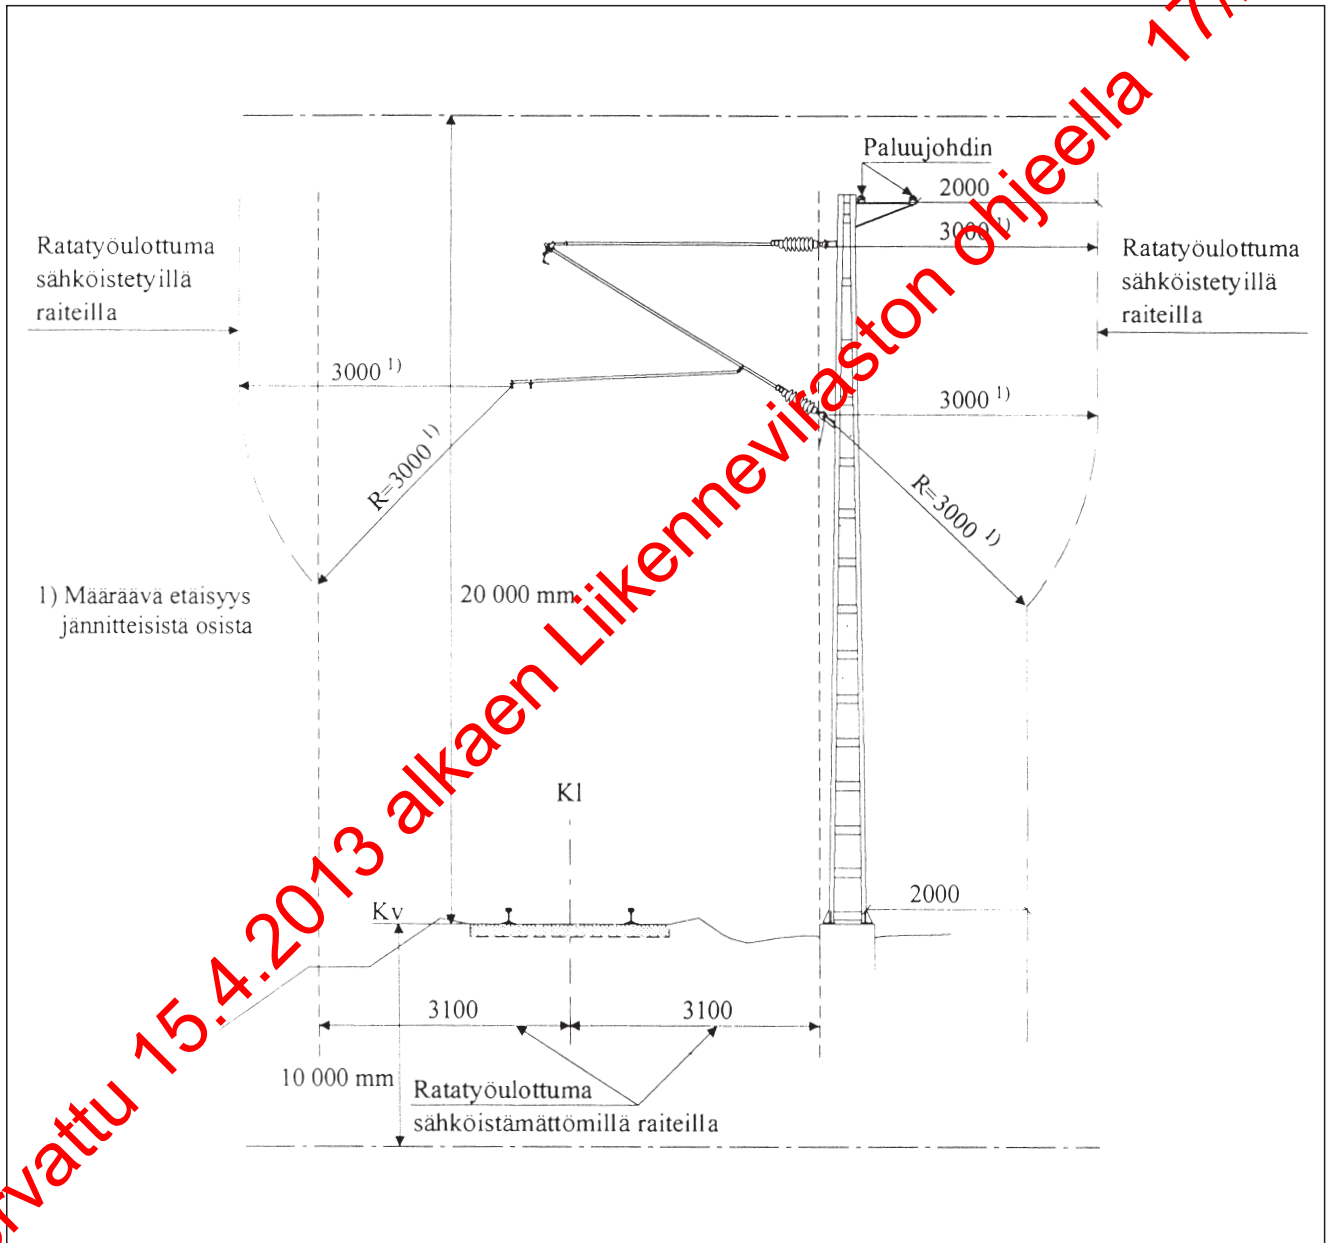
## LIITE 1

### RATATYÖLOTTUMA SÄHKÖISTETYILLÄ JA SÄHKÖISTÄMÄTTÖMILLÄ RAITEILLA

## AUKEAN TILAN ULOTTUMAN PÄÄMITAT SUORASSA RAITEESSA
