## YLEISOHJEEN SISÄLTÖ

**Tiehallinto, siltayksikkö 2001**

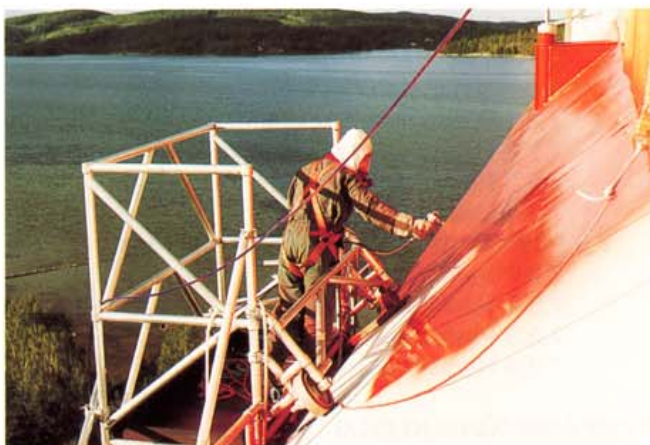
Kuva 1. Ruiskumaalaus.

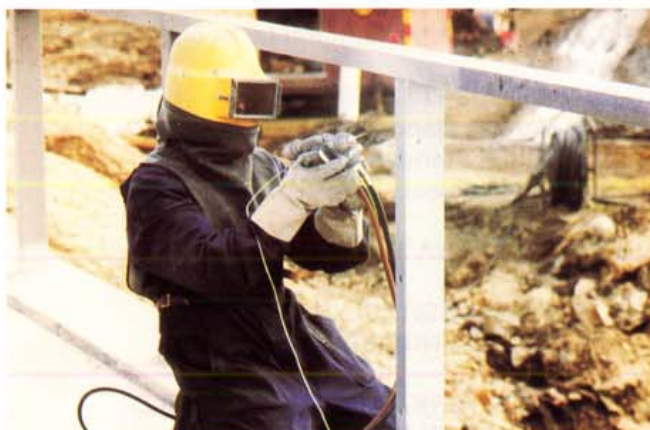
Kuva 3. Ruiskusinkitys.

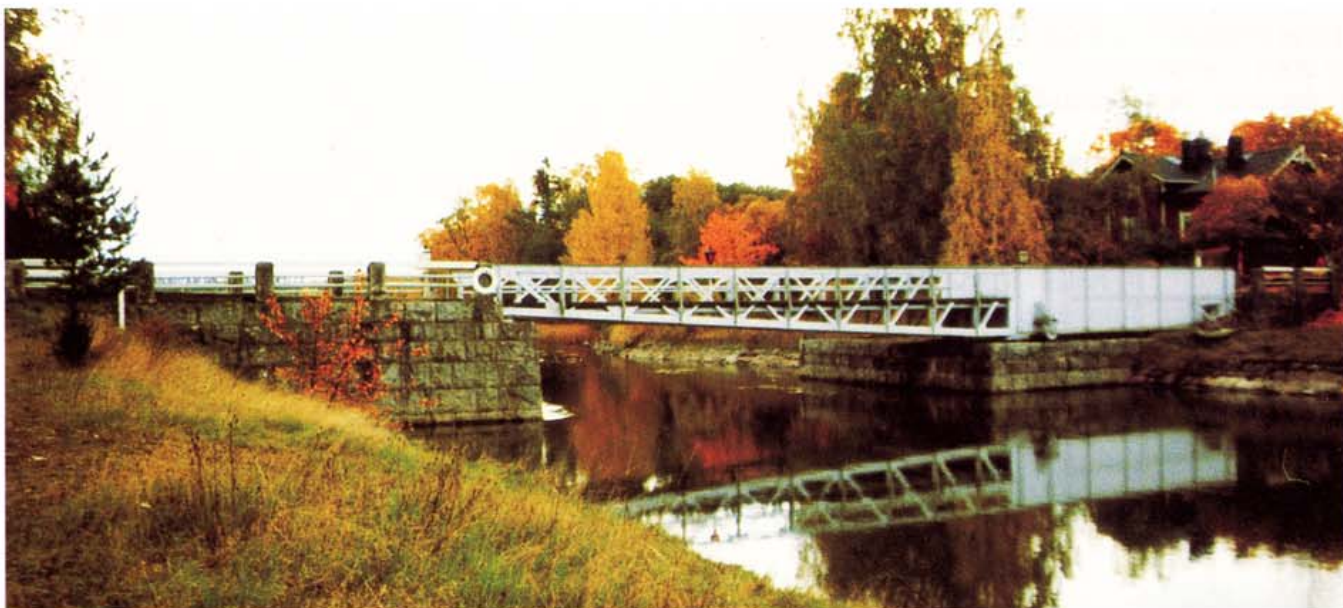
Kuva 4. Strömman kanavan vanha silta on suojattu maalaamalla vuodesta 1897 lähtien.

Teräsrakenteita on aina pyritty suojaamaan eri tavoin ruostumista vastaan (kuva 4). Keittoteräksestä valmistetut siltarakenteet suojattiin pellava-öljyvernissalla 1890-luvulta lähtien.

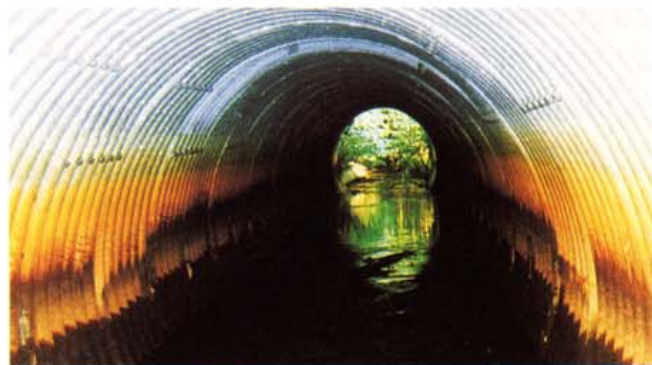
Kuva 5. Kuumasinkitty teräsputki.

Teräsputkisiltoja alettiin käyttää 1930-luvulla, mutta niiden käyttö yleistyi 1960-luvulla (kuva 5). Teräsputkisillat on aina suojattu kuumasinkityksellä. Lisäsuojauksena on käytetty vesistösilloissa aluksi bitumia ja myöhemmin tervaepoksia sekä alikulkukäytävissä epoksia ja polyuretaania. Kuumasinkkipinnoitteiden vaurioituttua teräsputkia on suojattu muun muassa katodisella suojauksella 1980-luvun lopulta lähtien.

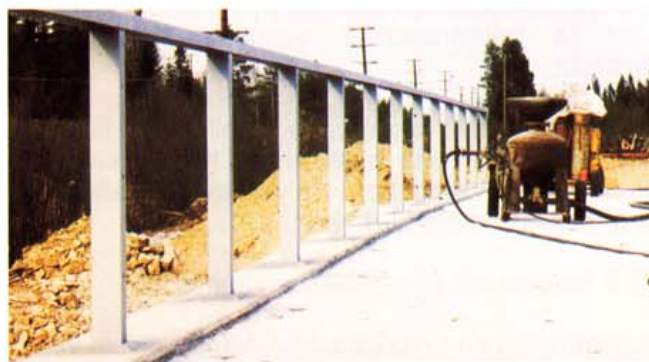
Kuva 6. Ruiskusinkitty kaide.

Metalliruiskutuksen kehittäjänä pidetään sveitsiläistä Max Schoopia, joka valmisti ensimmäiset ruiskutetut pinnoitteet noin vuonna 1910. Kainuun tiepiiri aloitti kaiteiden ruiskusinkityksen vuonna 1978 (kuva 6). Lisäsuojauksena on käytetty suolattavien teiden silloilla vinyylimaalia tai -lakkaa.

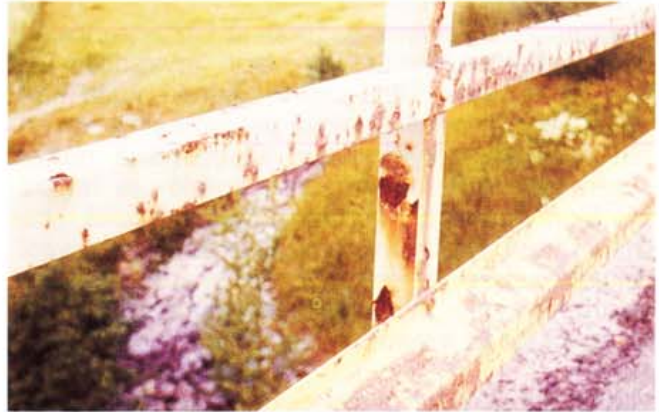
Kuva 7. Pahoin ruostunut kaide.

Ruostuminen on siltarakenteiden yleisin vaurio (kuva 7). Syynä on useimmiten puutteellinen esikäsittely ja muut työvirheet. Muita ruostumisen syitä ovat muun muassa

- virheellinen rakenne, johon kerääntyy likaa ja kosteutta tai jota on vaikea pintakäsitellä
- puhdistuksen laiminlyönti huollon yhteydessä
- betonin emäksisyys, joka tuhoaa alkydimaalin
- jatkuva kondenssi, jota kaikki maalausjärjestelmät eivät kestä
- mekaaniset vauriot.

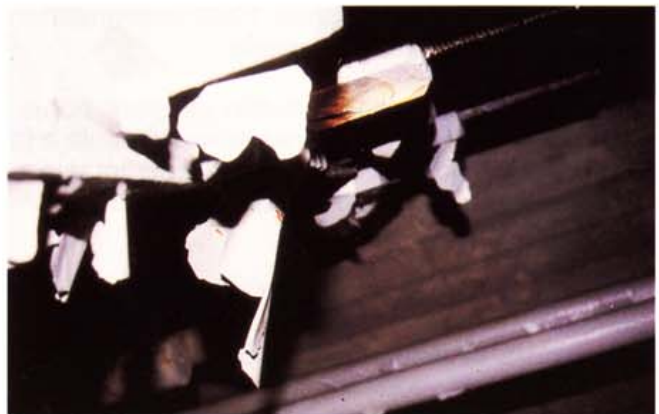
Kuva 8. Hilseilevä maalipinta.

Maalipinnan halkeilu, hilseily tai kupliminen (kuva 8) ovat harvinaisempia. Halkeilu aiheutuu yleensä liian paksuista maalikerroksista. Hilseilyn ja kuplimisen syy on useimmiten työvirhe: maalaus on tehty kostealle tai epäpuhtaalle alustalle.

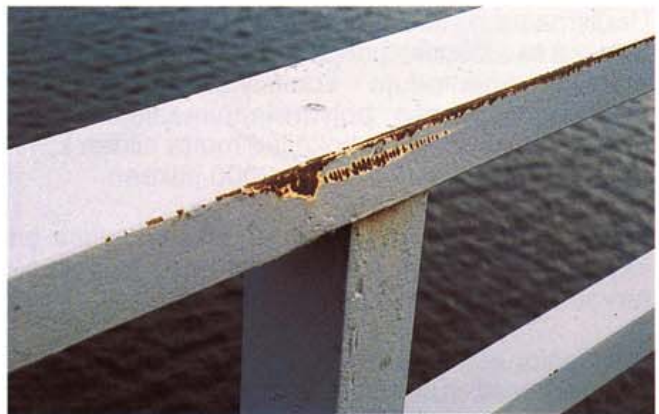
Kuva 9. Ruostunut naarmu kaiteen yläjohteessa.

Ruostuminen on sinkkipinnoitteidenkin yleisin vaurio, joskin sitä esiintyy yleensä vain mekaanisten vaurioiden yhteydessä (kuva 9). Sinkki uhrautuu aluksi epäjalompana, ja ruostuminen alkaa myöhemmin. Ruostuminen ei kuitenkaan jatku sinkkipinnoitteen alle, kuten maalipinnoitteessa saattaa käydä.

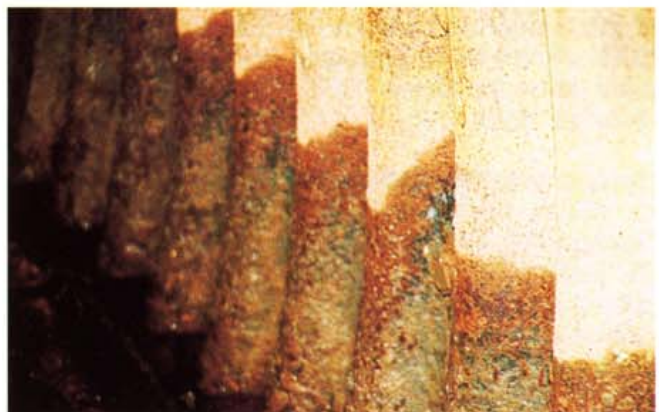
Kuva 10. Vedenpinnan vaikutusalueelta ruostunut teräsputki.

Kuumasinkittyjen teräsputkien vauriot ovat vedenpinnan vaikutusalueella yleisiä (kuva 10). Usein syy on veden virtausnopeus. Jos virtausnopeus on yli 0,5 m/s, estyy suojakerroksen syntyminen sinkin pinnalle, jolloin korroosio etenee nopeasti. Pintaan kiinnittynyttä humusta on joskus luultu ruosteeksi. Siksi asia on aina varmistettava raaputtamalla.

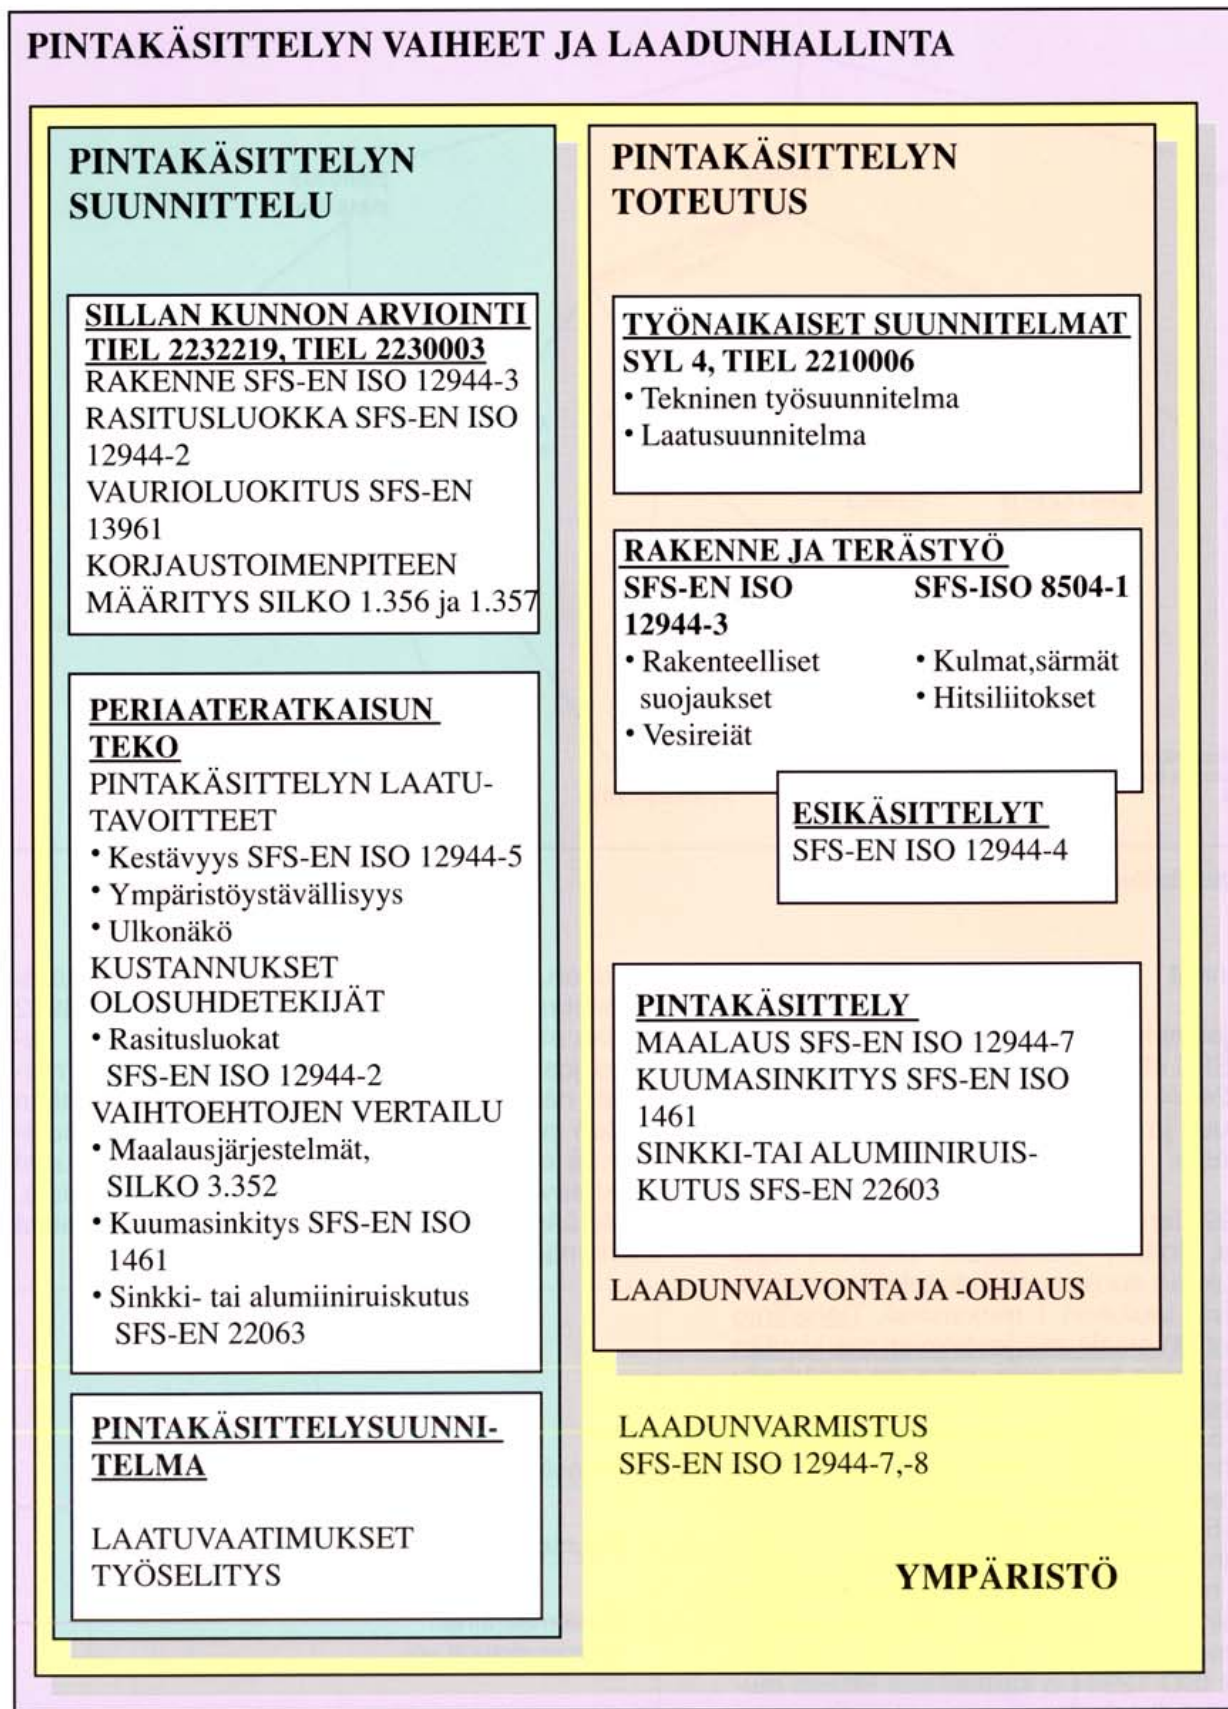
Kuva 13. Siltojen korjaukseen liittyvän pintakäsittelyn vaiheet ja eri vaiheisiin liittyvät ohjeet ja standardit.

Teräsrakenteen pintakäsittelytyö etenee kuvan 13 esittämissä vaiheissa. Ympäristö otetaan huomioon koko prosessin ajan.

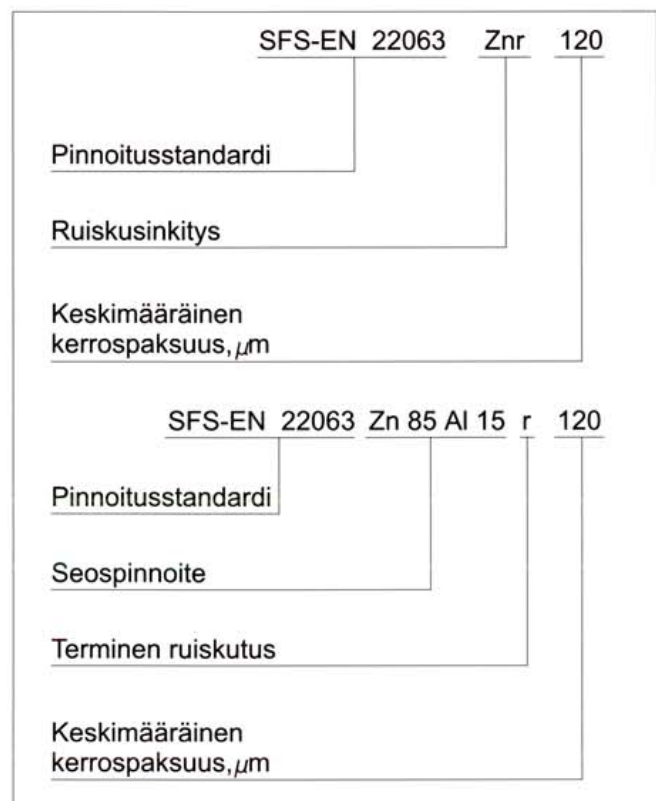
Kuva 16. Ruiskusinkityksen ja seospinnoitteen merkinnät ja niiden tulkinta.

Ruiskusinkkipinnoitteet on määritelty aikaisemmin standardin SFS 3107 mukaan. Paksuusvaatimus on määritelty siltakohtaisesti. Eurooppalainen standardi SFS-EN 22063 on hyvin lähellä aikaisempaa standardia. Ruiskutettavat alumiini- ja sinkkipinnoitteet ja niiden seokset merkitään kuvassa 16 esitetyllä tavalla.
