1 VAURIO

2 KORJAUSTARVE

3 OHJEEN SOVELTAMISALA

4 LAATUVAATIMUKSET

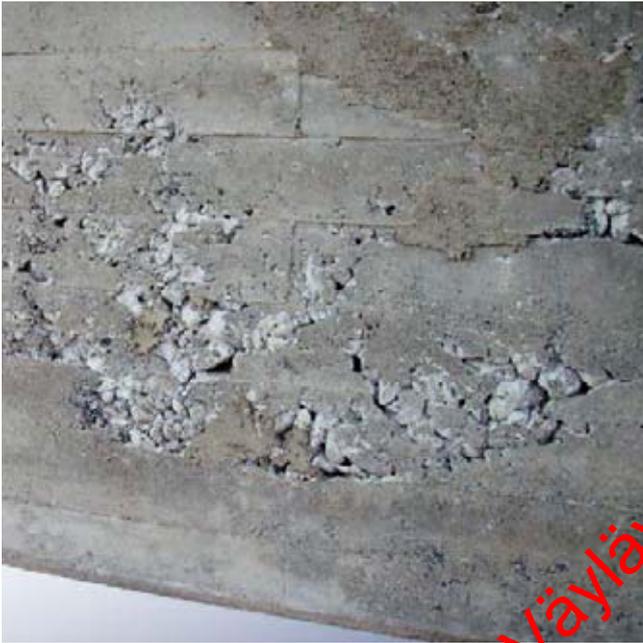
Kuva 1. Ejektoripaikkaukselle sopiva valuvika.

Useimmiten paikallisen vaurion syy on valuvirhe, jolloin rakenteessa on onkalon tai muita huonosti tiivistettyjä kohtia (rotanpesä). Lohkeamat johtuvat rakenteeseen päässeen veden jääytymisestä tai ajoneuvon törmäyksestä.

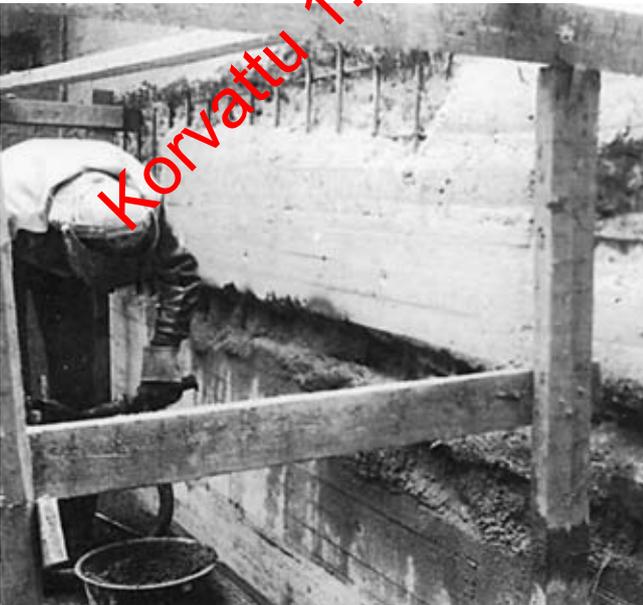
Kuva 2. Valuvikoja paikataan ejektorilla.

Betonin ruiskuttaminen ejektorilla on suositeltava työmenetelmä, kun paikataan pieniä paikallisia kohtia. Ruiskubetonointilaitteiston kuljetus työkohteeseen ei tällöin ole yleensä taloudellisesti kannattavaa. Ejektoimalla korjattavia vaurioita ja vikoja ovat

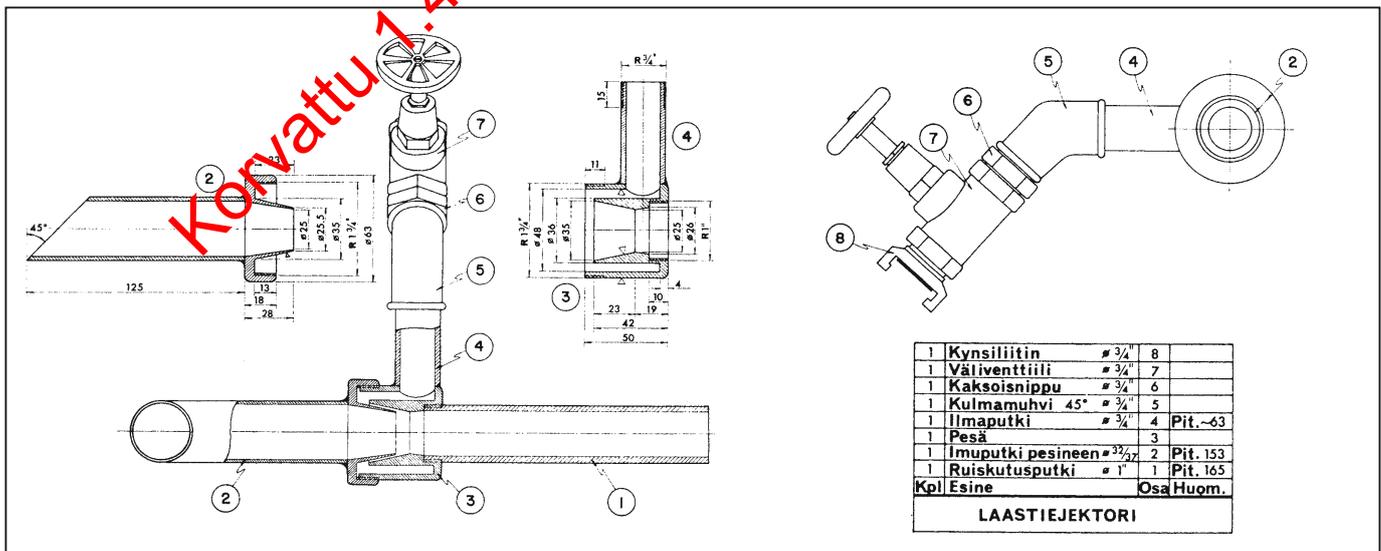
Kuva 3. Ejektorin osat (RIL 149, 1983).

Ejektori valmistetaan tarvittaessa kuvan 3 mukaisista osista.

Kaluston toimintakunto on tarkistettava ennen työhön ryhtymistä. Paineilman puhtaus tarkistetaan puhaltamalla ilmaa puhtaan veden pinnalle, johon ei saa muodostua öljykalvoa.

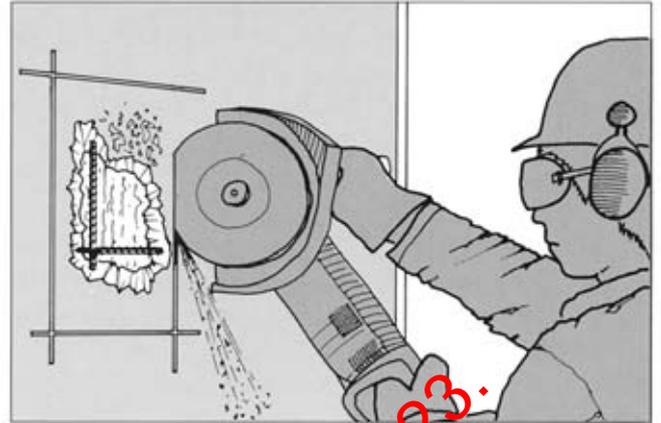
Kuva 4. Paikkauksen rajausta

Piikattava osa rajataan yleensä suoraviivaiseksi timantti- tai katkaisulaikalla tehtävän uran avulla raudoitustankoja vaurioittamatta (kuva 4). Rajausta tehdään mieluummin rakenteen jonkin särmän kohdalle. Piikkaus tehdään aluksi koneellisesti, mutta paikalleen jäävän betonin rajakohtaa lähesyttävässä siirrytään käsipiikkaukseen tai konepiikkaus tehdään varovasti tartuntapinnaksi jäävää betonia vaurioittamatta (kuva 5).

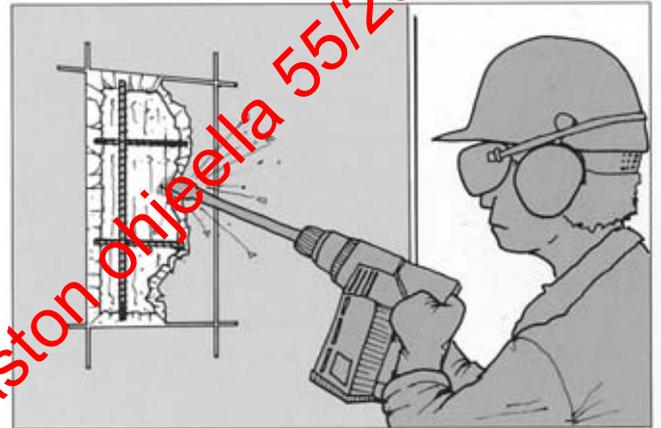
Kuva 5. Piikkaus on tehtävä siten, ettei paikan tartuntapintaa vaurioiteta.

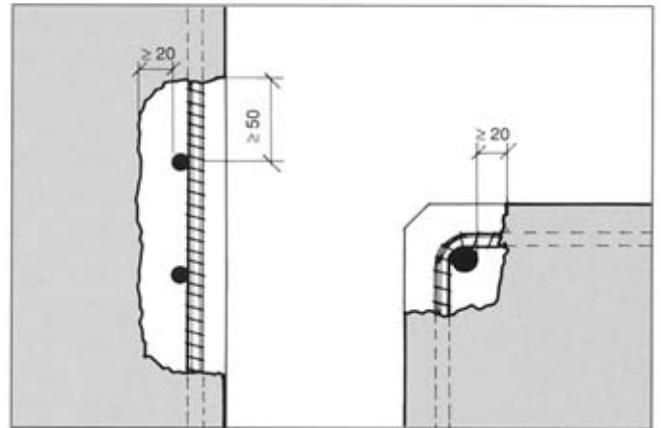
Kuva 6. Piikkaus ulotetaan riittävästi paljastuneen raudoitustangon taakse.

Jos betonia on poistettava niin, että vain osa raudoitustangon pinnasta paljastuu, raudoitustangon kiinnittyminen betoniin on selvitettävä vasaralla koputtelemalla. Jos raudoitustangon tartunta on kunnossa, sitä ei tarvitse paljastaa kokonaan, jos sen pinnasta on paljastunut korkeintaan neljäsosa. Muussa tapauksessa piikkausta on jatkettava, kunnes raudoitustangon ja vanhan betonin väliin jää vähintään raudoitustangon läpimitan suuruinen piikattu alue tai vähintään 20 mm (kuva 6).

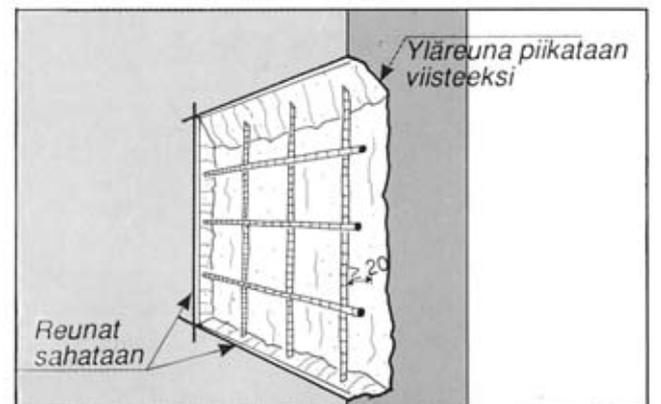
Kuva 7. Paikan muotoilu.

Paikattava alue muotoillaan siten, että paikan alaja sivureunat tulevat mahdollisimman kohtisuoriksi rakenteen pintaa vastaan ja yläreuna laskee syvyyssuunnassa (kuva 7).

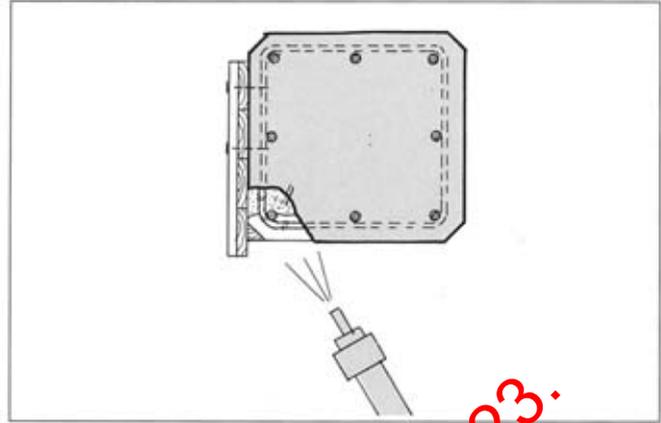
Kuva 8. Rakenteen muoto voidaan säilyttää muotin avulla.

Palkkeja, pilareita tms. rakenteita ruiskutettaessa joudutaan rakenteen muodon säilyttämiseksi käyttämään muotteja, varsinkin rakenteiden kulmissa (kuva 8). Muotit on kiinnitettävä hyvin, jotta ne eivät liiku ruiskutuksen aikana.

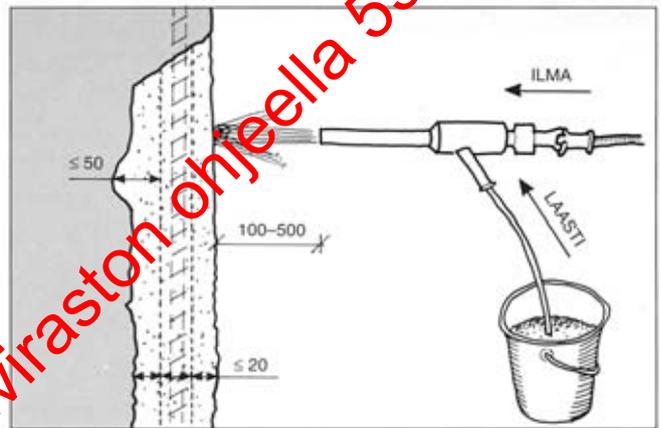
Kuva 9. Ruiskutusetäisyys ja kerrospaksuudet.

Ejektorin ruiskutusetäisyys on pientä kondetta paikattaessa 10–20 cm ja laajempaa pintaa paikattaessa 20–50 cm (kuva 9). Kerralla ruiskutettavan kerroksen paksuus on korkeintaan 20 mm, jotta betonikerros ei valu tai silmiin suihkun edessä. Vähäiset kuopat voidaan täyttää 50 mm:n syvyydeltä yhdellä ruiskutuskerroksella. Kerrosten välillä on pidettävä vähintään 10 minn tauko, jotta pohja kantaa seuraavan kerroksen. Pintaa on kostutettava, jos siihen ilmestyy tuona aikana vaaleita läiskiä. Hukkariskeet on harjattava pois.

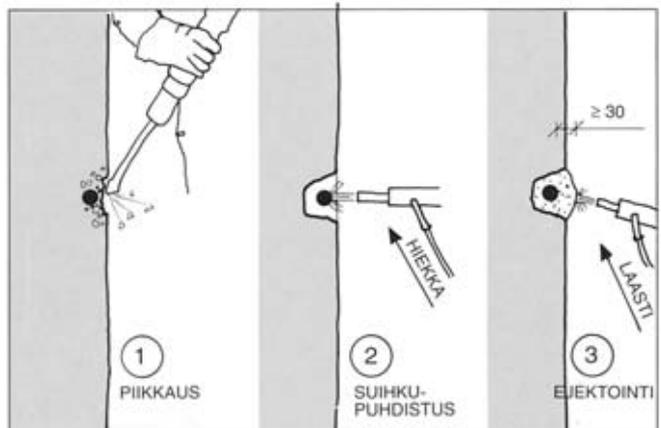
Kuva 10. Raudoitustangon betonipeitteen paksuntaminen.

Ruiskutus tehdään yleensä kohtisuoraan paikattavaa pintaa vasten. Raudoitustankojen taustat täytetään kuitenkin vinossa suunnassa tangon molemmilta puolilta. Ejektorimassa ruiskutetaan siten, että raudoitustangolle tulee betonipeitettä vähintään 30 mm (kuva 10).

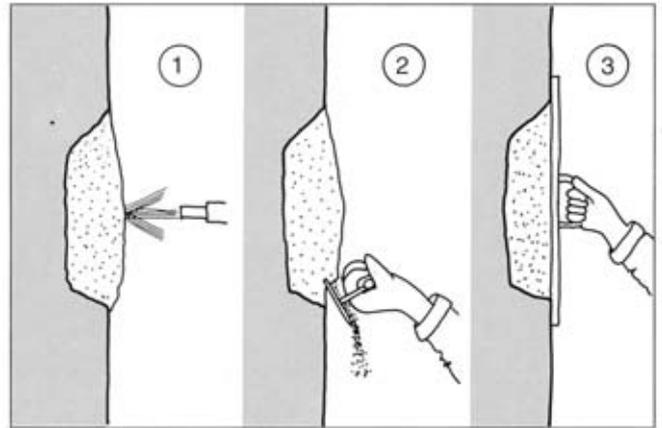
Kuva 11. Paikkauksen ulkonäön parantaminen.

Ruiskutettua pintaa ei saa käsitellä tarpeettomasti, koska paikkaus saattaa vaurioitua ja tartunta vanhaan rakenteeseen kärsii. Jos pinnan käsittely ulkonäkösyistä on tarpeen (kuva 11),

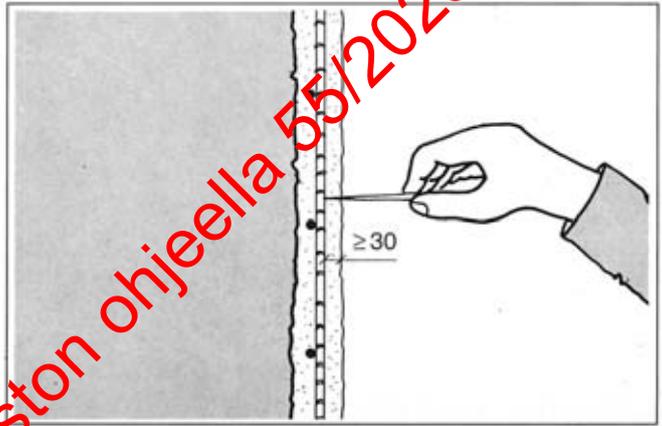
Kuva 12. Betonipeitteen paksuuden tarkistus.

Betonipeitteen paksuus mitataan välittömästi ruiskutuksen jälkeen raudoitustangon kohdalta piikillä tai teräslangalla (kuva 12).

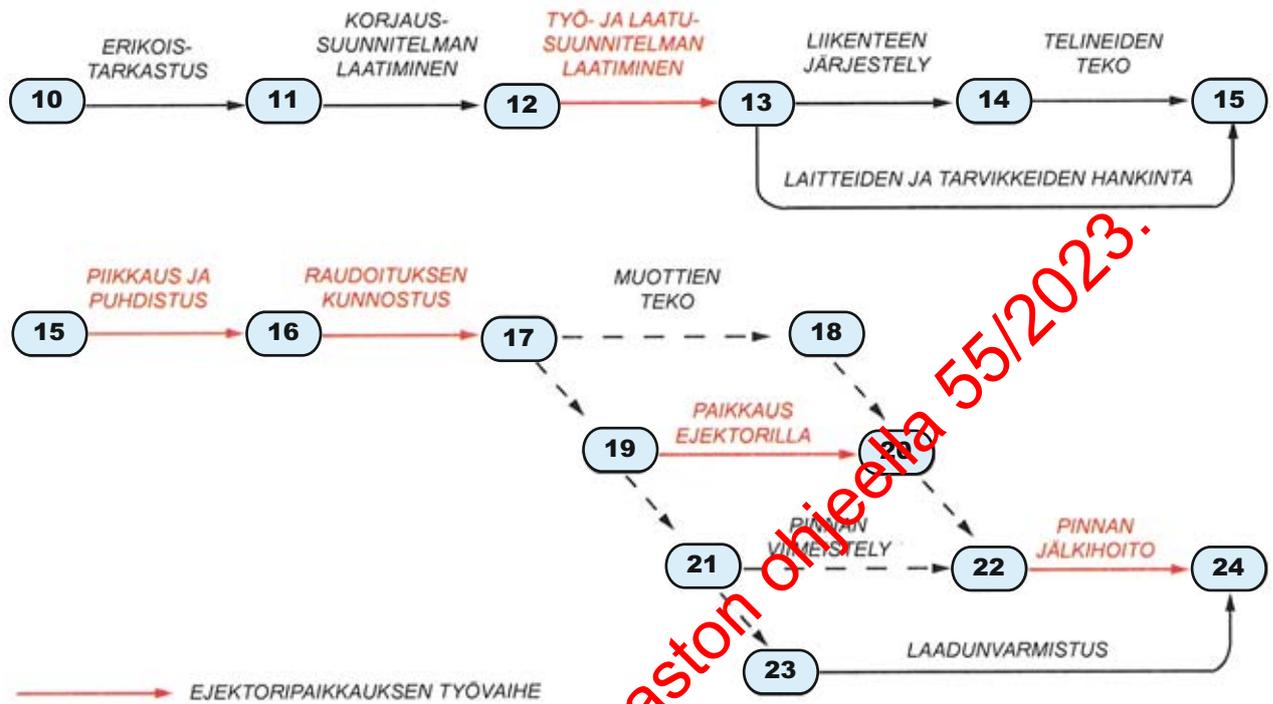
TYÖVAIHEET (merkitty punaisella SILKO-ohjeen 2.234 kaavioon)

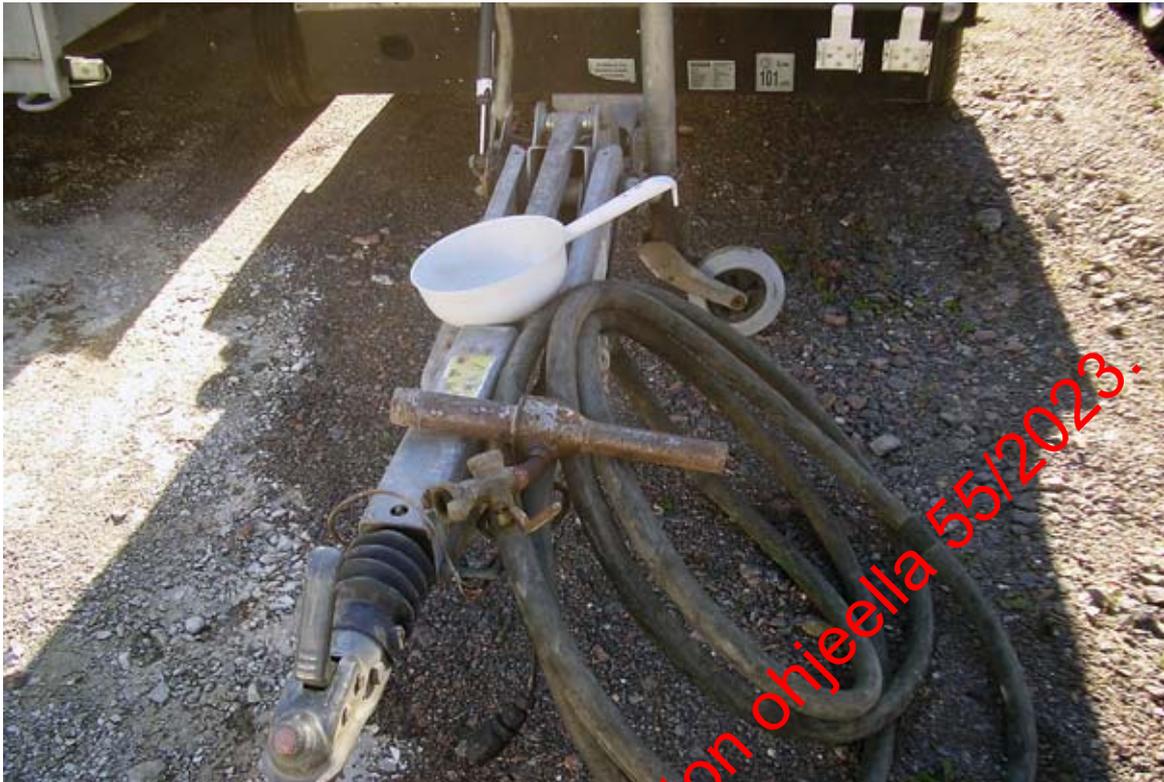
Ejektointikalusto.

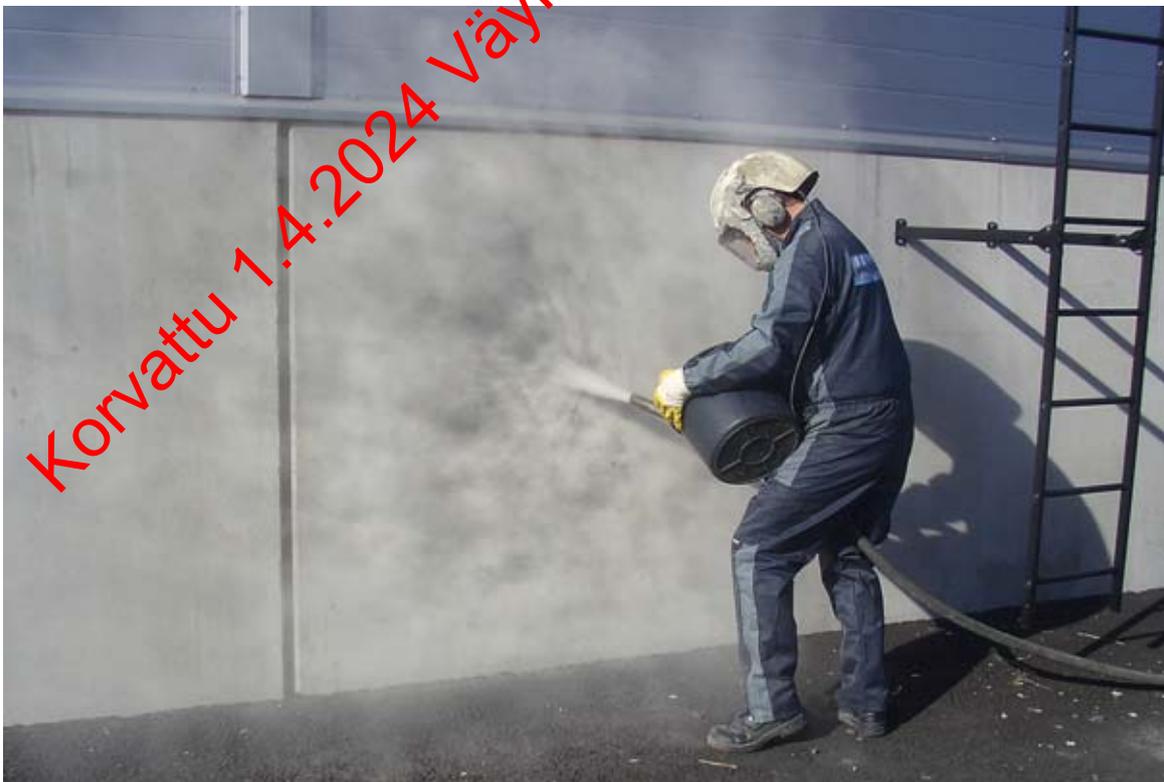
Laastin ruiskutusta sangosta käsin.
