### 3 OHJEEN SOVELTAMISALA

Tätä ohjetta käytetään korjaus- ja uudisrakentamisessa sillan betonikantta kunnostettaessa kermi-, mastiksi- tai nestemäisenä levitettävää eristystä (massaeristystä) varten.

Tässä ohjeessa selostetaan betoneiden ja tiivistysaineiden käyttöä esikäsittelyineen betonisten eristysalustojen kunnostustöissä.

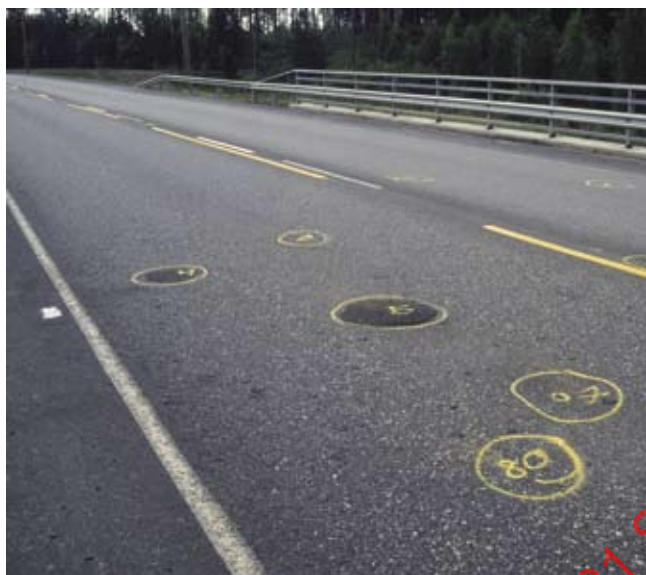
Kuva 1. Höyrystyneen kosteuden aiheuttamia kuplia päällysteessä.

- Jos alusta on liian kostea, kosteus höyrystyy aurinkoisella säällä tai kuumaa eristysainetta tai päällystettä levitettäessä, jolloin eristykseen syntyy höyrykuplia ja pintarakenne vaurioituu.
- Jos kansilaatan pinta on epätasainen, vedeneristys rikkoutuu eristystyön tai käytön aikaisen kuormien vaikutuksesta. Vedeneristyksen huono tartunta alustaan pahentaa tilannetta. Pintaan jäänyt jälkihoitoaine, pöly, öljy ja muut epäpuhtaudet heikentävät myös tartuntaa.
- Jos eristysalustassa ei ole riittävästi viettokaltevuutta, vedeneristyksen päällä seisova vesi rikkoo jäätyessään eristyksen.
- Jos eristysalustassa on liikaa klorideja, vedeneristys rikkoutuu raudituksen korroosion ja betonin rapautumisen seurauksena.

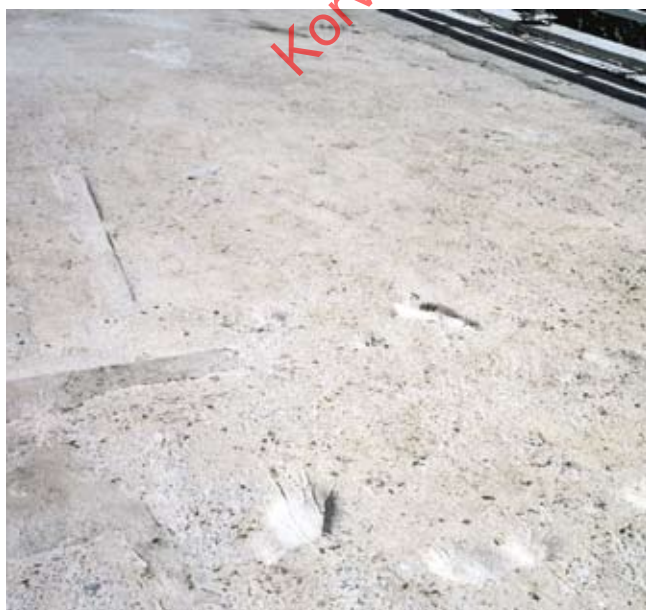
Kuva 2. Painanteita eristysalustassa.

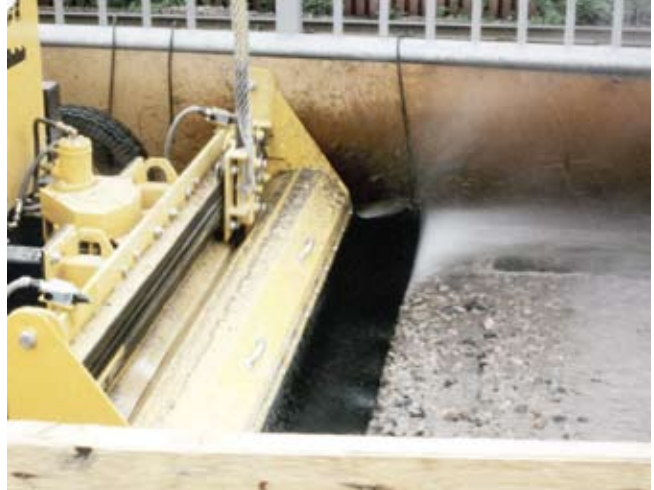
Kuva 3. Kansilaatan vesipiikkausta.

- vesipiikkaus (kuva 3)
- jyrshintä (kuvat 4 ja 5)
- rajausta timanttisahalla ja betonin poisto piikkausvasaralla (kuva 6).

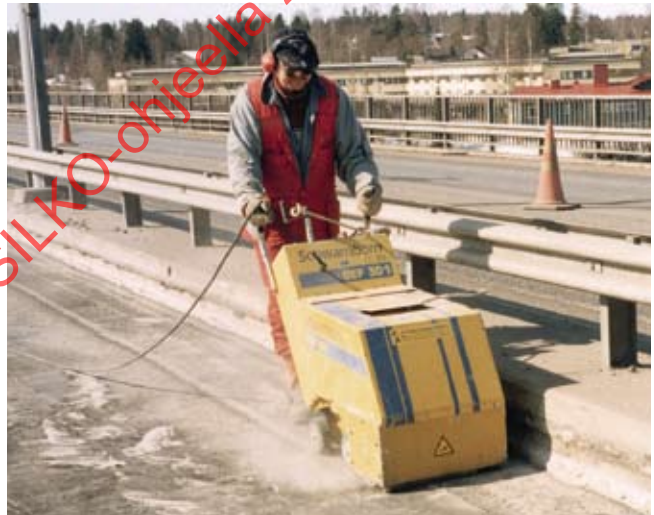
Kuva 4. Kansilaatan pintaa poistetaan voimakkaalla jyrsimellä.

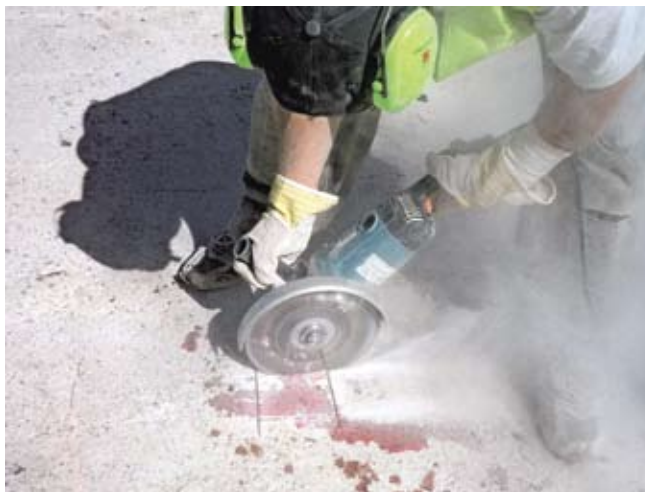
Kuva 6. Pienen paikkauksen rajausta.

Pienet kohteet piikataan kevyellä tai keskiras-kaalla piikkausvasaralla siten, että irtonaista tai rapautunutta betonia ei jää rakenteeseen. Piikattun pinnan pitää olla karkea. Piikattava osa rajataan yleensä suoraviivaiseksi käsihiomakoneen katkaisulaikalla tai urajyrsimellä tehtävän uran avulla (kuva 6).

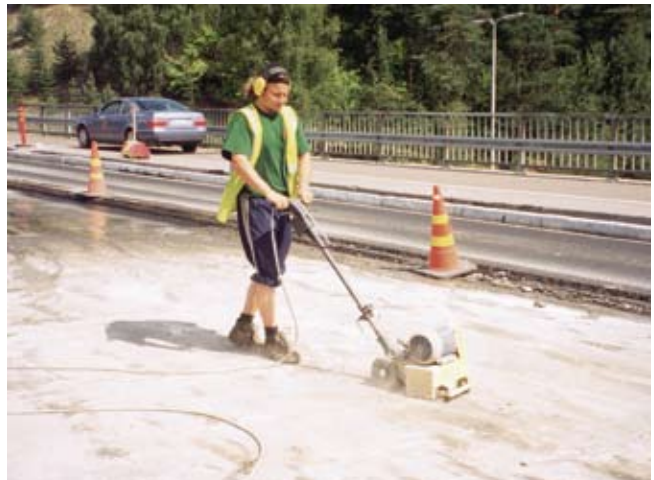
Kuva 5. Pienet alueet jyrshintään ja jälkijyrshintä tehdään kevyellä jyrsimellä.

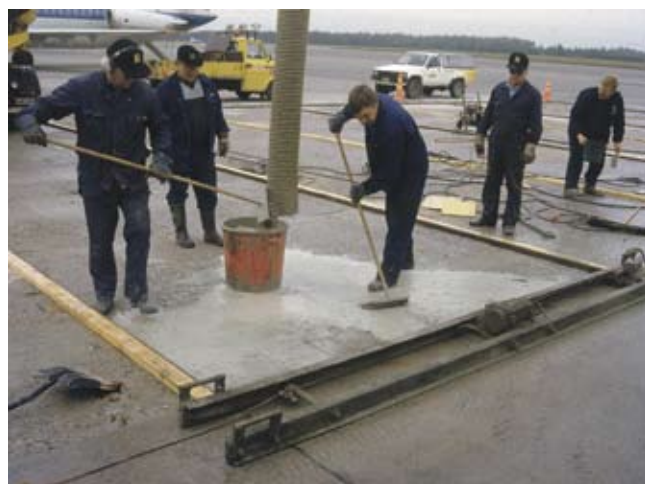
Kuva 7. Tartunta-aine levitetään harjaamalla.

Alustan kostutus ja tartunta-aineen levitys tehdään korjaussuunnitelman mukaan. Tartunta-aine tai muu tartuntamassa harjataan alustaan karkealla harjalla juuri ennen betonimassan levitystä (kuva 7). Jos tartunta-aine ehtii kuivua, käsittely on tehtävä uudestaan, ellei tuotekohtaisissa ohjeissa ole määrätty toisin.

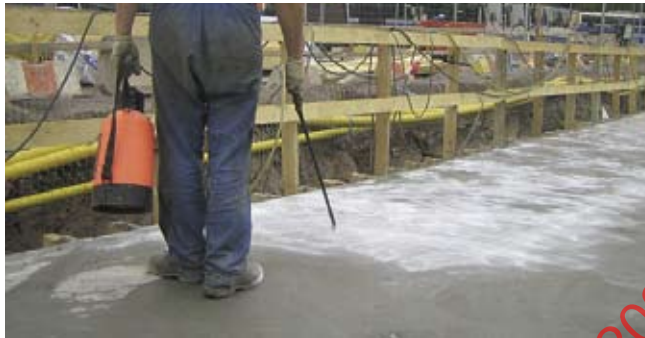
Kuva 10. Jälkihoitoaine levitetään ruiskulla.

Varhaisvaiheen jälkihoitoaine levitetään ruiskulla heti pinnan tasauksen jälkeen ja varsinainen jälkihoitoaine pinnan hierron ja viimeistelyn jälkeen. Jälkihoitoaineita ei saa laimentaa ja niitä levitetään vähintään aineen tuotekohtaisessa ohjeessa esitetty määrä.

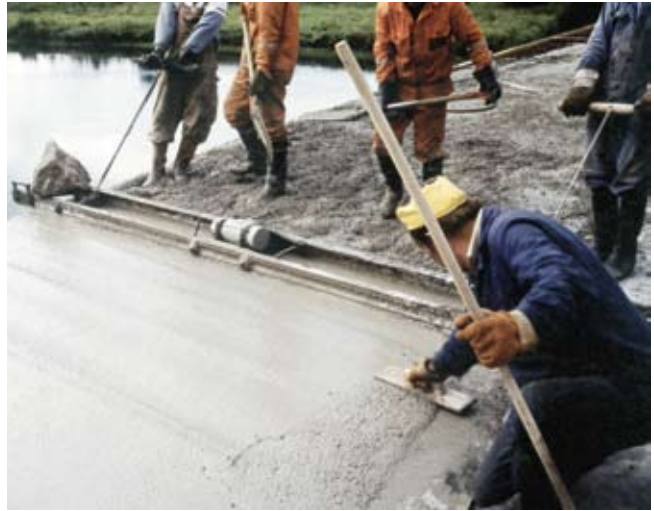
Kuva 8. Betonimassa tiivistetään tärypalkilla.

Sillan reunat ja tippuputkien suppilot on muotoiltava niistä annettujen ohjeiden mukaan. Betonimassa tiivistetään tärypalkilla (kuva 8). Ohjurien jäljet täytetään ja tiivistetään välittömästi.

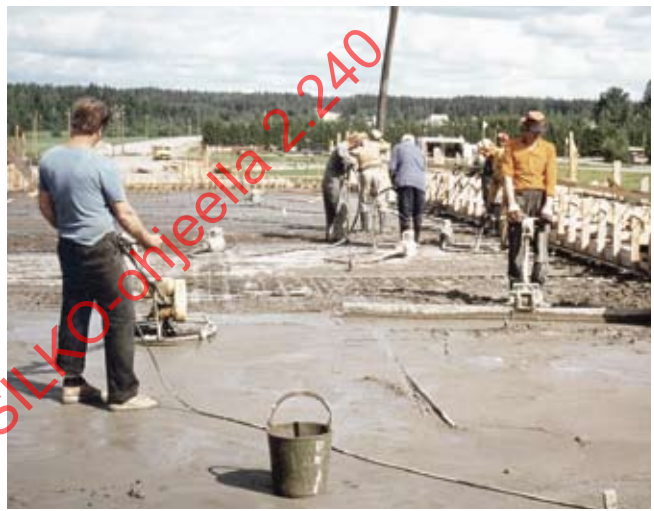
Kuva 9. Pinta hierretään heti, kun muotoiluvalu kantaa koneen.

Pinta hierretään heti, kun vedenerottuminen on päättynyt ja pinta kuivuu (kuva 9).

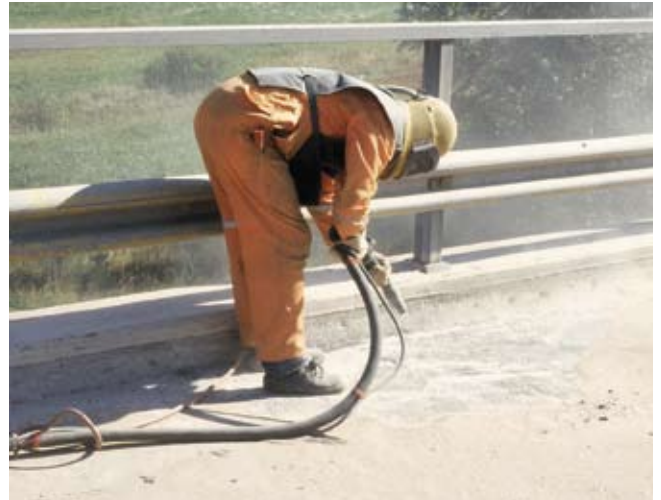
Kuva 12. Eristysalustan suihkupuhdistusta hiekkapuhalluksella.

- Eristysalustassa saa olla aaltomaista epätaisuutta 1,5 metrin matkalla 3 mm (SYL 6:n /2/ kohta 3.2.3.4.6).
- Eristysalustasta poistetaan mahdolliset epäpuhtaudet kuten öljy ja rasva SILKO-ohjeen 2.251 /17/ mukaan.
- Liian sileä pinta karhennetaan. Eristysalusta suihkupuhdistetaan (kuvat 12 ja 13) ja imuroidaan (kuva 14) välittömästi ennen eristystyötä.

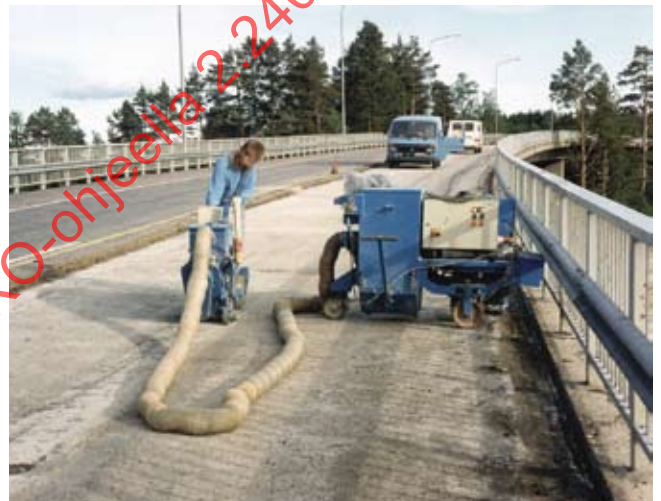
Kuva 13. Eristysalustan suihkupuhdistusta sinkopuhdistuksella.

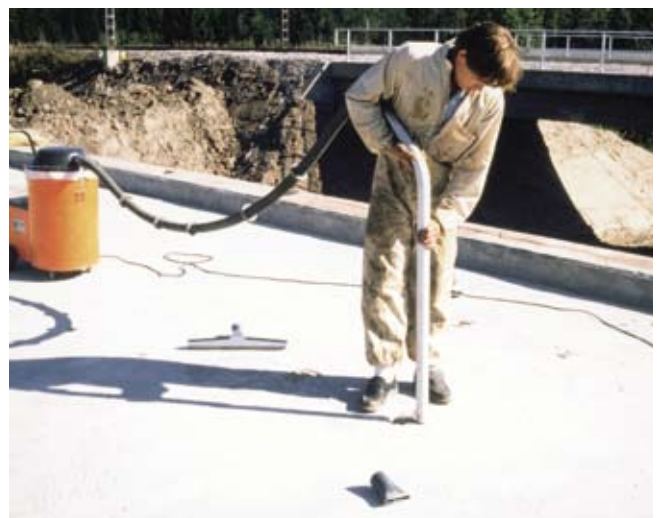
Kuva 14. Lopuksi eristysalusta puhdistetaan imuroimalla.

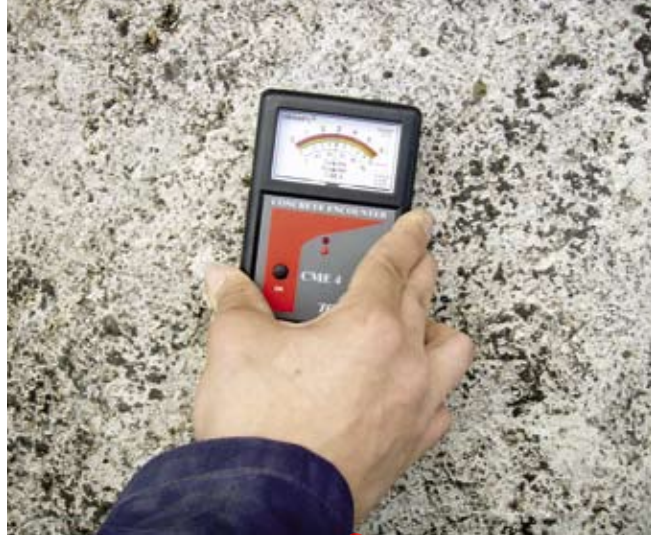
Kuva 15. Betonin absoluuttisen kosteuden mittaaminen.

2. Ilman suhteellista kosteutta sääsuojan sisällä ja betonin kosteutta ja lämpötilaa seurataan mit-tauksin vähintään kerran vuorokaudessa (kuva 15). Paikkaukset saattavat irrota, jos betonin lämpötila nousee liian korkeaksi. Kosteus ei saa tiivistyä sääsuojan pintaan. Tarvittavasta tuuletuksesta päätetään mittaustulosten perusteella. Tuuletus on erittäin tärkeää, jos pinto-ja on käsitelty aineilla, joista voi haihtua hai-tallisia kaasuja.

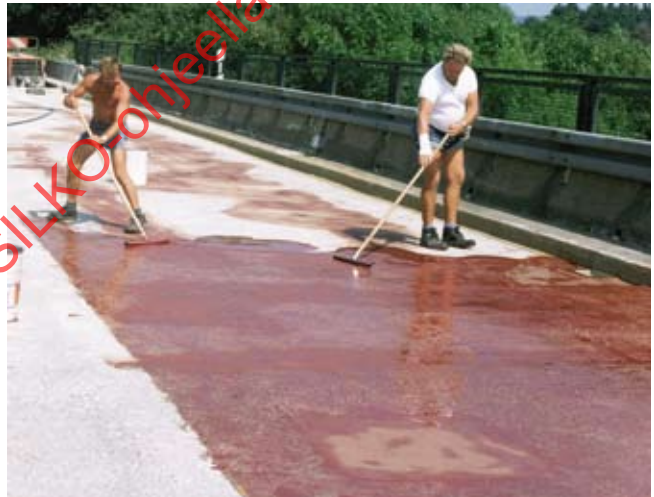
Kuva 16. Epoksin levitystä.

Vedeneristyksen alustan tiivistyskäsittely tehdään SYL 6:n /2/ kohdan 6.2.3.3 mukaan (kuvat 16 ja 17).

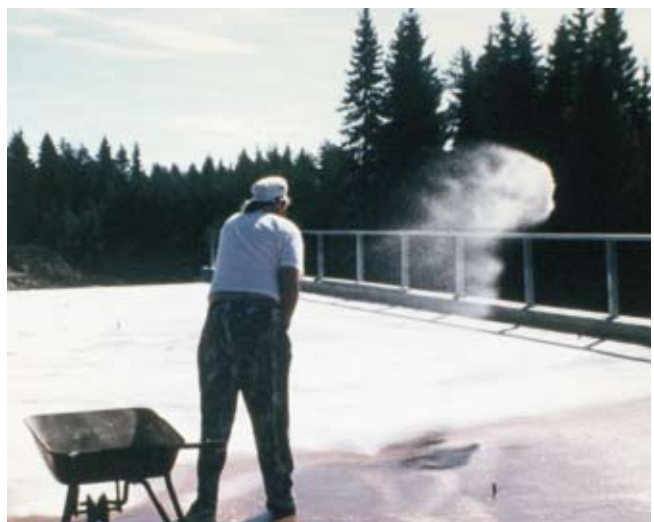
Kuva 17. Sirotteen levitystä tuoreen epoksin pinnalle.

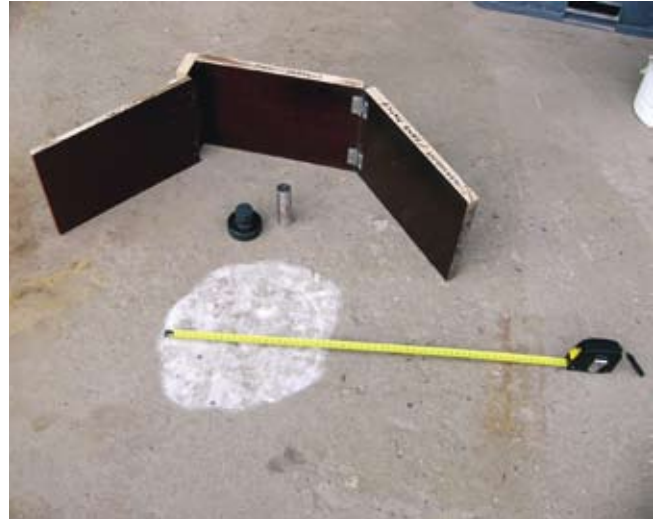
Kuva 18. Eristysalustan karheuden määrittäminen lasihelmimenetelmällä.

Pinnan karheus tarkistetaan lasihelmimenetelmällä (EN 13036-1). Esisivelyaineen ja mahdollisen eristysmassan menekki määritetään testin perusteella.

- viettokaltevuudet ovat suunnitelman mukaiset
- vedeneristysten alusta täyttää vaatimukset (kuvat 18 ja 19)
- valut tai paikkaukset ovat kiinni alustassaan
- valuissa tai paikkauksissa ei ole sallittua suurempia tai enemmän halkeamia
- tiivistyskäsittely on tehty vaatimusten mukaan.

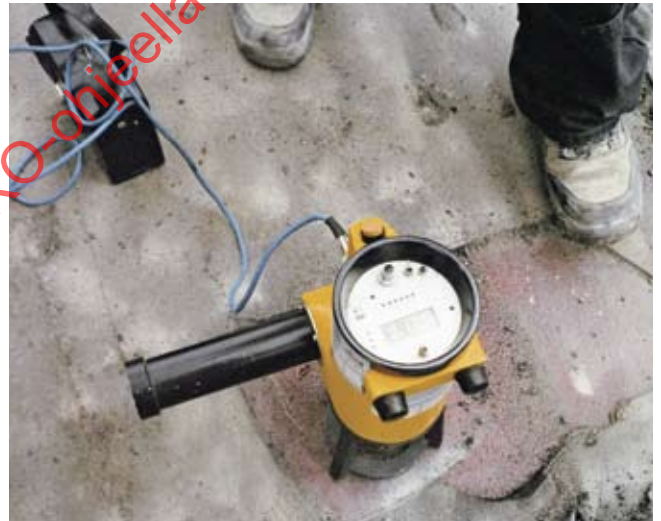
Kuva 19. Tartuntavetokoe

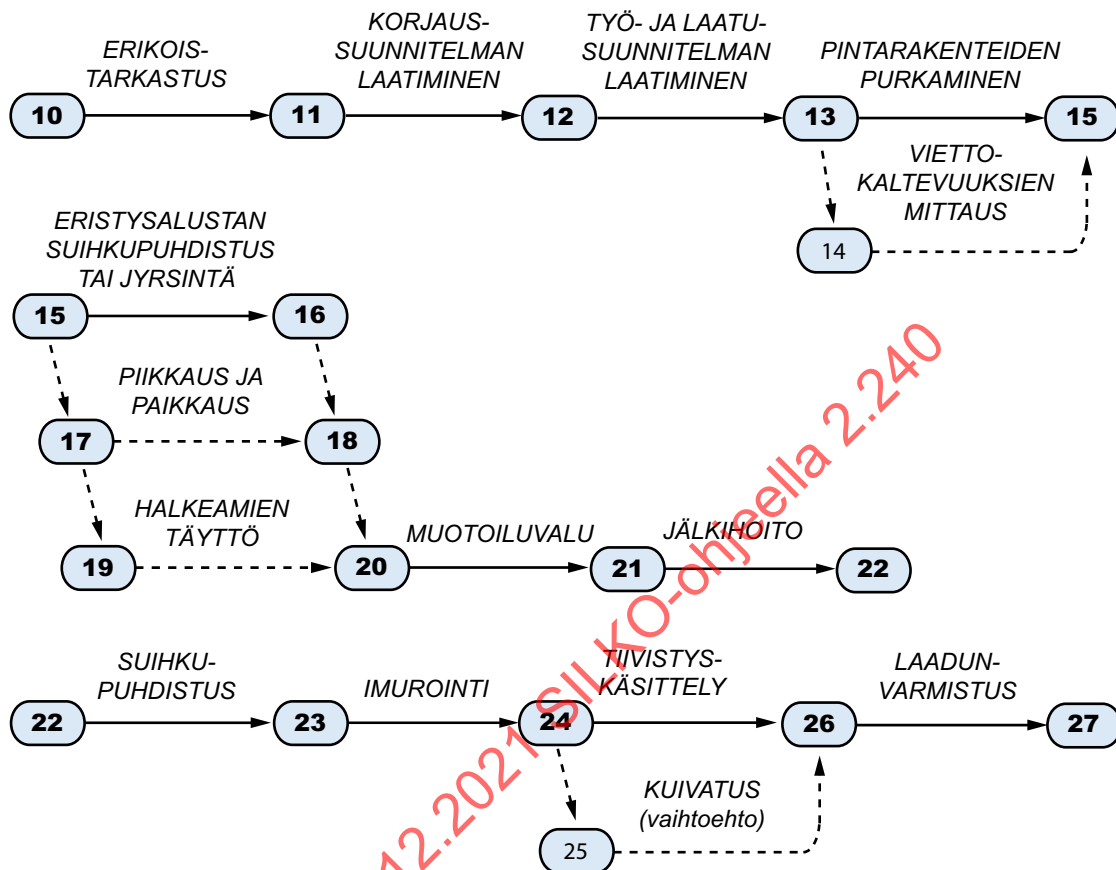
## VANHA SILTA

## TYÖVAIHEET
