### 1 VAURIO

### 3 OHJEEN SOVELTAMISALA

Ohjetta käytetään sillan peruskorjauksen yhteydessä, kun betoni- tai puukantisten teräspalkkisiltojen kunnossapitomaalaus tehdään uusintamaalauksena.

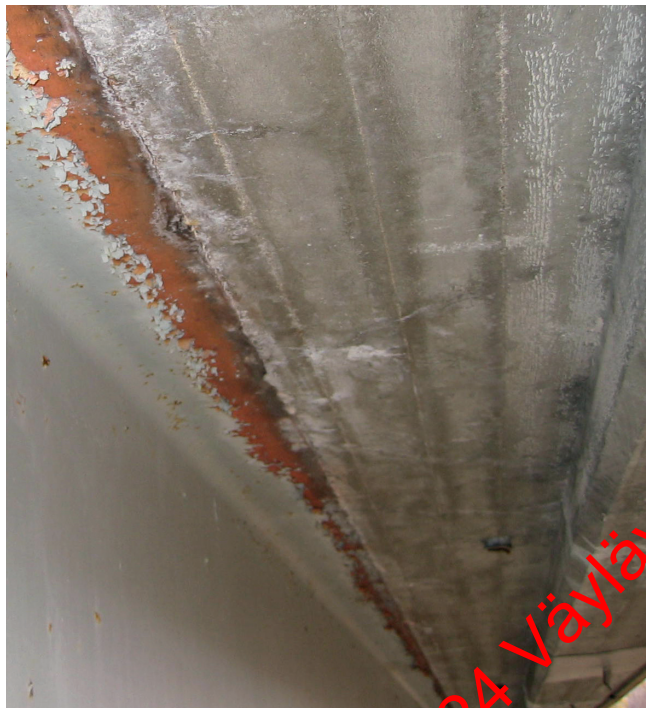
Kuva 1. Ylälaipan virheellisestä suojauksesta johtuva maalipinnoitteen vaurio.

Päällysrakenteen teräsbetoni- tai puukantta vasten oleva teräspalkin ylälaippa ruostuu, jos sen korroosiosuojaus ei ole ollut tarkoitukseen sopiva, riittävä tai se on vaurioitunut kannen liikkuessa palkkiin nähden (kuva 1).

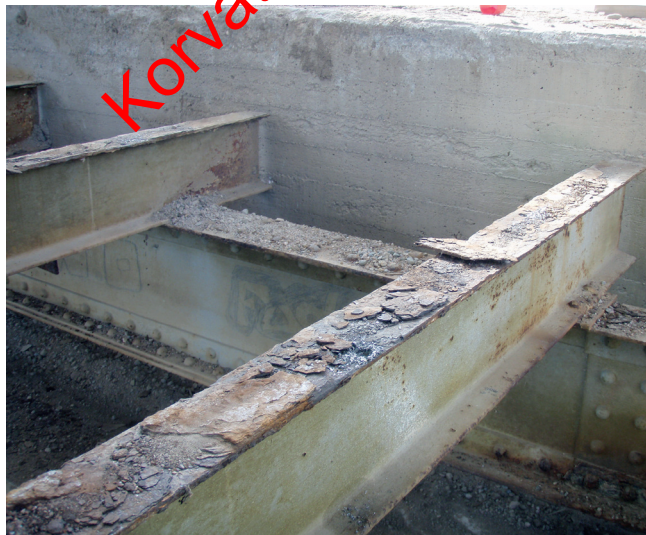
Kuva 2. Ruostuneet teräspalkkien ylälaipat.

Teräksisten kannattajien ylälaipat on kunnostettava aina, jos kansi tai sen osa uusitaan (kuva 2). Jos teräsbetonikantisien sillan teräspalkin sivut ovat ruostuneet, myös ylälaippojen reunat kunnostetaan yleensä palkkien uusintamaalauksen yhteydessä. Muulloin kunnostus tehdään sillan peruskorjauksen yhteydessä.

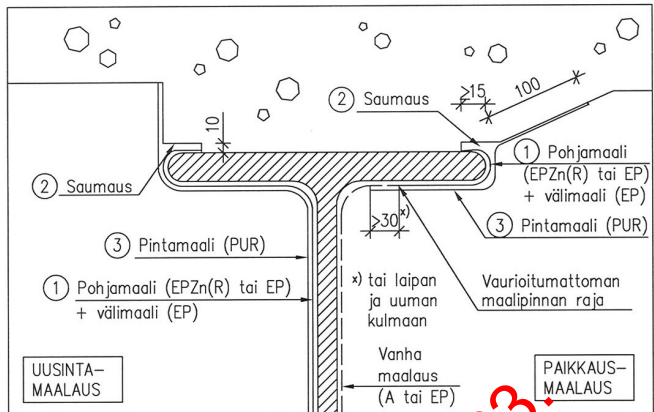
Kuva 3. Ylälaipan reunan aukaisu, kunnostus ja maalaus.

- reunan aukaisu ja suojaus, jos ylälaipan päällä on betonikoroke (kuva 3)
- reunan kunnostus ja ylimaalaus, jos kansilaatta on suoraan ylälaipan päällä, (kuva 4)
- ylälaipan sähköinen suojaaminen katodisella suojauksella (ei käsitelty tässä ohjeessa).

Menetelmä (kuva 3) on mahdollinen, jos ylälaipan reunan päälle voidaan leikata ura timantti- tms. laikalla eli teräsbetonisen kansilaatan ja teräspalkin välissä on riittävän korkea koroke. Muut maalattavat pinnat suihkupuhdistetaan vaadittuun esikäsitelyasteeseen. Paikalleen jäävät maali- ym. pinnat on suojattava kipinäsuihkuilta ja pölyltä.

Jos työ tehdään uusintamaalauksena, se etenee seuraavasti (kuva 3):

Paikkausmaalauksessa työ etenee seuraavasti (kuva 3):

1. Laipan reuna ja alapinta suihkupuhdistetaan vaadittuun esikäsitelyasteeseen vaurioitumattoman maalin rajaan asti.
2. Paikalleen jäävän maalin reuna hiotaan loivaksi. Jos laipoissa on teräviä särmiä, ne hiotaan pyöreiksi.
3. Maalaus tehdään sivellinmaalauksena. Pohja- ja välimaalikerros ulotetaan uraan laipan yläpinnalle. Särmiin ja uraan sivellään ylimääräinen vahvennusmaalaus välimaalilla hieroen ja töpäten.
4. Ura saumataan maaliyhdistelmään sopivalla elastisella polyuretaanimassalla. Silikonimassaa ei saa käyttää. Tartuntapintoihin sivellään tuotekohtainen esisivelyaine.
5. Pintamaalikerros ulotetaan betonikorokkeen yläkulmaan tai korkeintaan 100 mm uran yli. Pintamaalikerroksen on ulotuttava palkissa noin 30 mm vanhan maalin päälle tai uuman ja ylälaipan kulmaan.

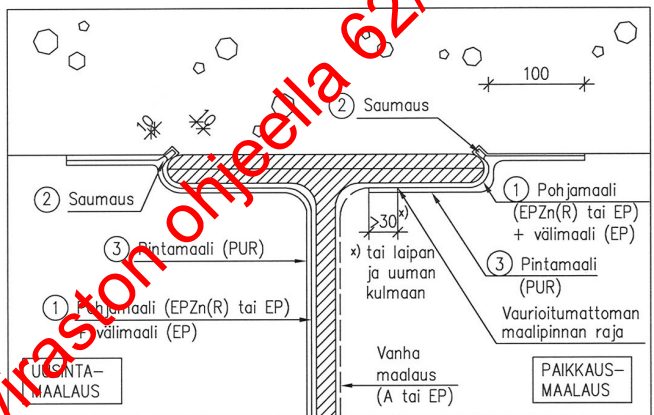
Kuva 4. Ylälaipan reunan kunnostus ja ylimaalaus.

Menetelmää (kuva 4) käytetään, jos teräsbetoni-sen kansilaatan alapinta on ylälaipan tasossa.

Jos korjausmaalaus tehdään uusintamaalauksena, työ etenee seuraavasti (kuva 4):

1. Koko teräsrakenne suihkupuuhdistetaan vaadittuun esikäsitteilyasteeseen.
2. Pohja- ja välimaalikerros ulotetaan uran pohjalle ja 100 mm betonipinnalle. Maalaustapa on selostettava työsuunnitelmassa. Särmiin ja uraan sivellään ylimääräinen vahvennusmaalaus välimaalilla hieroen ja töpäten.
3. Ura saumataan maaliyhdistelmään sopivalla elastisella polyuretaanimassalla. Silikonimassaa ei saa käyttää.
4. Pintamaalikerros ulotetaan uran yli muiden maalikerrosten päälle.

Jos korjausmaalaus tehdään paikkausmaalauksena, työ etenee seuraavasti (kuva 4):

1. Laipan reuna ja alapinta suihkupuuhdistetaan vaadittuun esikäsitteilyasteeseen vaurioitumattoman maalin rajaan asti.
2. Paikalleen jäävän maalin reuna hiotaan loivaksi.
3. Maalaus tehdään sivellinmaalauksena. Pohja- ja välimaalikerros ulotetaan uraan ja 100 mm betonipinnalle. Särmiin ja uraan sivellään ylimääräinen vahvennusmaalaus välimaalilla hieroen ja töpäten.
4. Ura saumataan maaliyhdistelmään sopivalla elastisella polyuretaanimassalla. Silikonimassaa ei saa käyttää.
5. Pintamaalikerros ulotetaan uran yli muiden maalikerrosten päälle. Pintamaalikerroksen on ulotuttava uran ja laipan kulmaan tai 30 mm vanhaan maalin päälle.

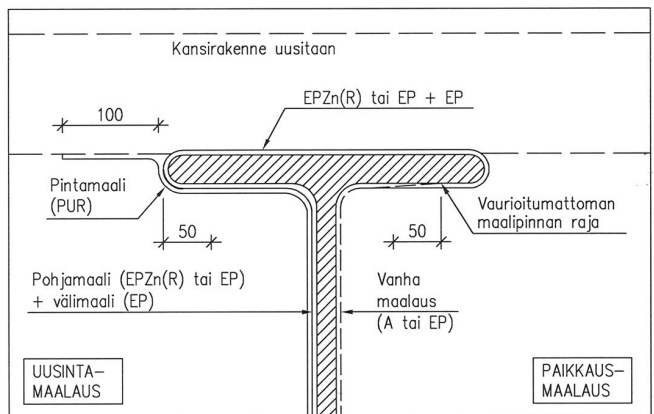
Kuva 5. Ylälaipan kunnostus ja maalaus, jos kansirakenne uusitaan.

Jos betoni- tai puukantisen sillan kansi uusitaan, teräspalkkien ylälaipat kunnostetaan kuvan 5 esittämällä tavalla.

Teräs- tai puukannen alla olevien teräsrakenteiden ja erityisesti niiden ylälaippojen kunto tarkastetaan puukannen purkamisen jälkeen. Laippoja on mahdollista kunnostaa vain kansirakenteen uusimisen yhteydessä. Jos kansirakenne uusitaan ja teräspalkit ovat korjauskelpoisia, ylälaippa suojataan mahdollisimman hyvin vaurion aiheuttamaa rasi- tusta kestäväällä pinnoitteella (kuva 5).

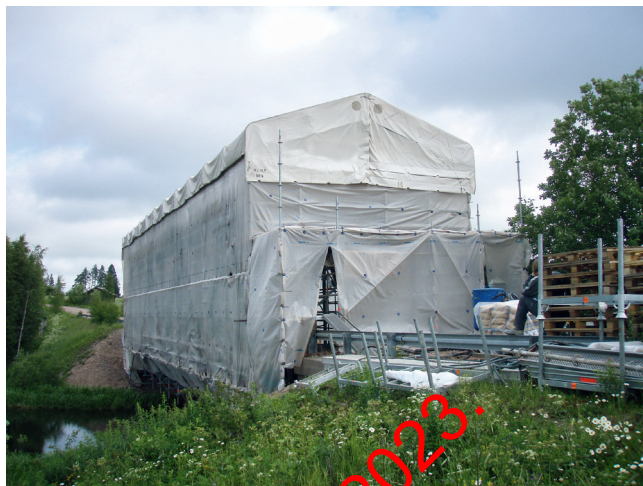
Kuva 6. Jätteiden talteenotto on järjestettävä kohteen tasoluokituksen mukaan.

Pintakäsittelyssä on estettävä haitallisten aineiden leviäminen ympäristöön suunnitelmassa esitettyjen vaatimusten ja *Ympäristönsuojelun yleisohjeen* SILKO 1.112 /5/ mukaisesti (kuva 6). Tätä varten tehdään suojat, joita voidaan samalla käyttää työtelineinä.

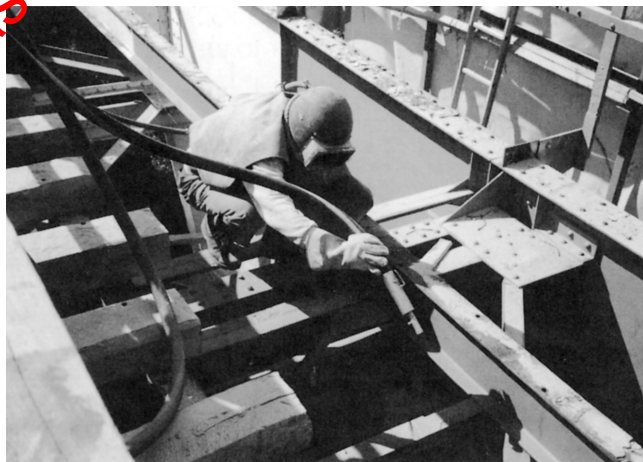
Kuva 7. Teräspalkkien suihkupuhdistusta.

Jos pinnalla on paksu ruostekerros, se poistetaan ensin mekaanisesti esim. petkeleellä tai neula-hakkurilla. Ruosteenpoisto viimeistellään suihkupuhdistuksella (kuva 7). Ruoste poistetaan niin, että pinnat voidaan pohjamaalata välittömästi puhdistuksen jälkeen. Työjärjestelyjen vaatiessa suihkupuhdistusta voidaan jatkaa useiden päivien ajan, mutta pinnat on tällöin suihkupuhdistettava kevyesti uudelleen välittömästi ennen maalausta. Mahdollinen lentoruoste on poistettava samalla tavalla ennen maalausta. Paikkausmaalauksessa hiotaan 50 mm:n levyinen viiste vanhan maalauksen reunaan (kuva (5)).

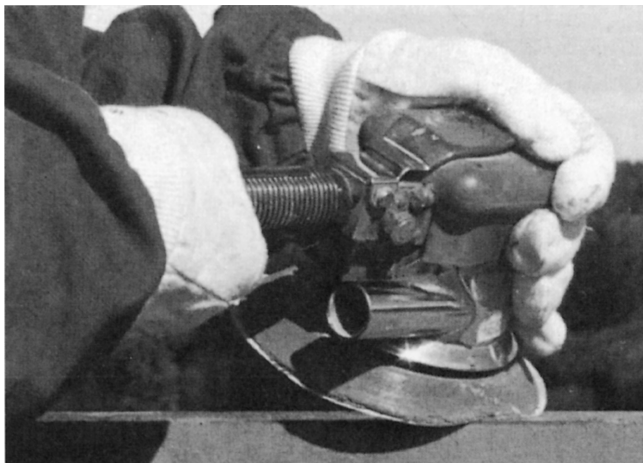
Kuva 8. Paikalleen jäävän maalin reuna on hiottava.

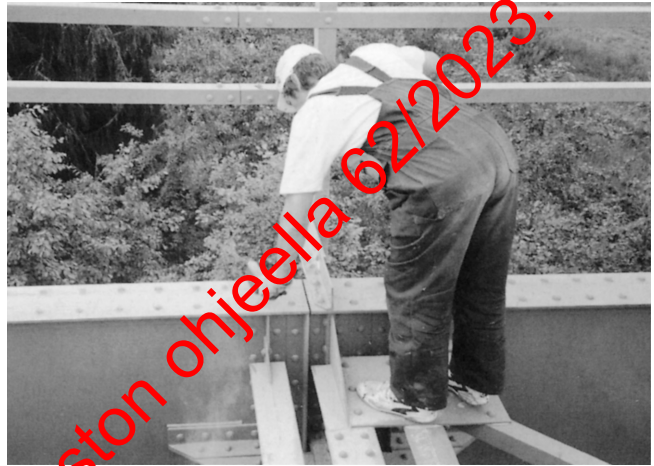
Kuva 9. Maalattavan pinnan on oltava puhdas.

Maalattavan pinnan pitää olla kuiva ja puhdas (kuva 9). Pinnan ja maalin lämpötilan sekä ilman kosteuden pitää olla maalaustyön ja kuivumisen aikana maalinvalmistajan ohjeiden mukaiset.

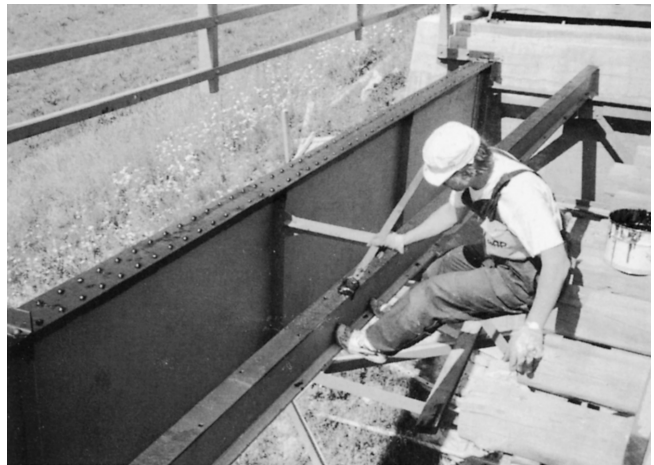
Kuva 10. Ylälaipan maalausta.

Sivellinmaalaus on suositeltava paikkausmaalauksen työtapo varsinkin vaurioitunutta teräspalkin ylälaipan yläpintaa maalattaessa (kuva 10). Laajemmat pinnat maalataan aina ruiskulla. Pohjamaalauksen pitää olla riittävän kuiva ennen pintamaalauksen aloittamista. Ruuvi- ja pulttiliitokset, terävät kulmat ja taskualueet vahvistetaan sivellintyönä. Mahdolliset raot saumataan ennen pintamaalausta maalausjärjestelmään sopivalla massalla.

Ylälaippojen korjausmaalaus (kuva 10) tehdään uusintamaalauksena maalausjärjestelmällä TIEL 4.9 tai 4.12. Tapauskohtaisesti on selvítettävä yhteensopivuus palkin maaliyhdistelmään ja rajausten kanssa. Maalaus tehdään seuraavasti:

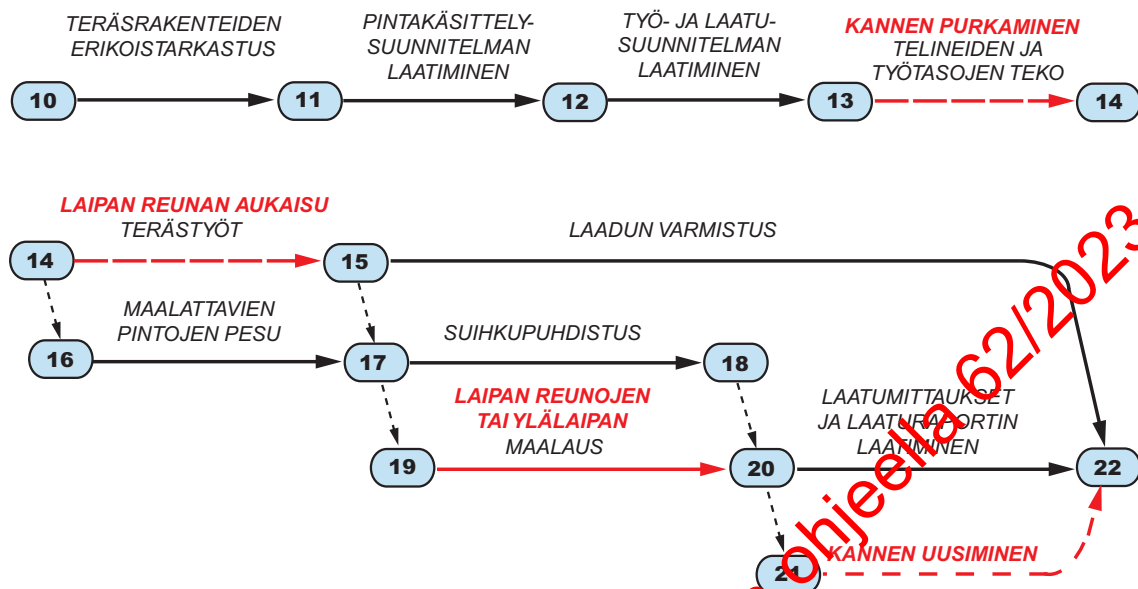
## KORJAUSTYÖN VAIHEET

**TYÖVAIHEET (Merkitty punaisella SILKO-ohjeen 2.352 kaavioon)**
