## 1 VAURIO

## 2 KORJAUSTARVE

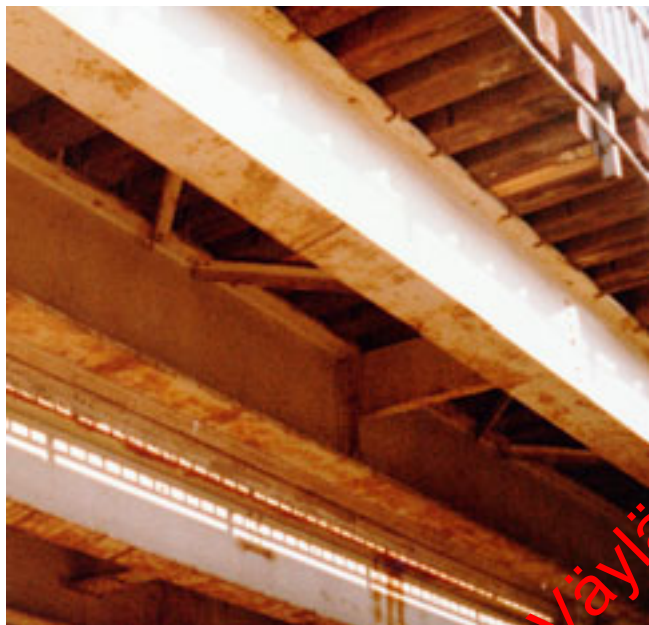
Kuva 1. Etualalla olevan palkin alapinta on ruostumisasteessa Ri3 ja taustalla olevat ruostumisasteessa Ri4.

Siltojen teräsrakenteiden yleisin vaurio on ruostuminen, koska rakenteisiin kohdistuu voimakas suola- ja kosteusrasitus. Vaurioitumisasteeseen vaikuttavia tekijöitä yhdessä tai erikseen ovat maalauksen ikä, puutteellinen pintakäsittelytyö ja voimakasta rasitusta huonosti kestävä maalityyppi. Lisäksi vesi, jää ja maa-ainekset roiskeina tai pintoja peittävinä likakerroksina ja mekaaniset vauriot edistävät korroosiota.

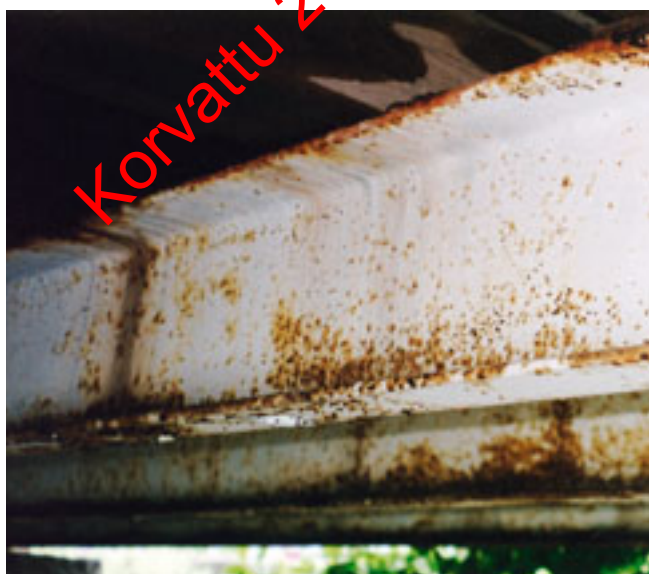
Kuva 2 Ruostumisaste Ri4 (pistemäistä korroosiota).

Kunnossapitomaalaus uusintamaalauksena on tarpeen, kun teräsrakenteen pinta-alasta on vähintään ruostumisasteessa Ri3 /1/ 30 % tai enemmän. Tilannetta on verrattava SILKO-ohjeiden 1.353, 1.354 ja 1.355 /1/ mallikuviin ja arvioitava Sillantarkastuskäsikirjan /2/ taulukon 7 avulla.

Kiireellisyysluokka on yleensä 13 /2/ eli korjaustoimenpidettä voidaan siirtää ilman merkittäviä seurausvaikutuksia. Pääsääntö on, että ruostumisasteessa Ri3 oleva pintavaurio saa edetä asteeseen Ri4 ennen kuin uusintamaalaus toteutetaan.

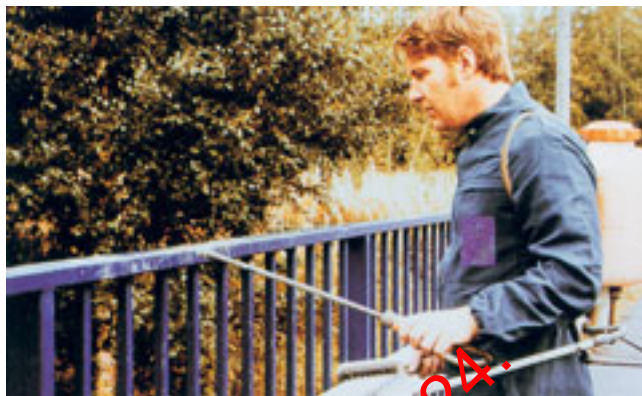
Kuva 3. Maalattavat pinnat pestään.

Maalattavalta alueelta poistetaan suola, rasva, öljy ja muut epäpuhtaudet emulgoivalla pesuaineliuksella tai alkalipesulla (kuva 3).

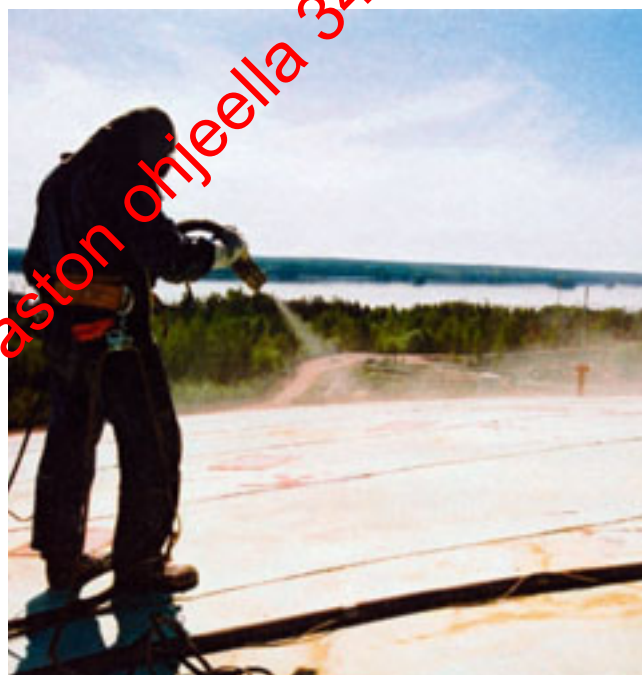
Kuva 4. Maalattava pinta suihkupuhdistetaan.

Maalattavat pinnat suihkupuhdistetaan (kuva 4) laatuvaatimuksen mukaan esikäsittelyasteeseen Sa2½ tai Sa2.

Pinnan esikäsittelyasteen on vastattava pintakäsittelysuunnitelman vaatimusta ennen kuin maalaustyö voidaan aloittaa. Ilman suhteellinen kosteus ei saa suihkupuhdistuksen aikana olla niin korkea, että pinnoille muodostuu lentoruostetta. Lentoruoste on poistettava ennen maalausta pyyhkäisy-suihkupuhdistuksella.

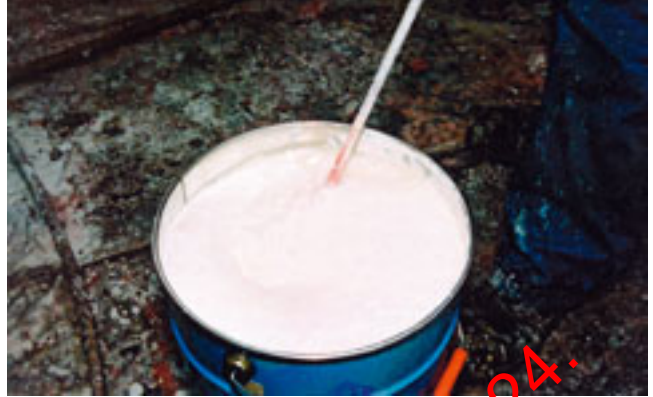
Kuva 5. Maali sekoitetaan huolellisesti.

Maalin sekoitus (kuva 5) ja maalaustyö tehdään maalinvalmistajan tuoteselosteiden mukaisesti. Tilaaja määrää pintamaalin värisävy (kuva 6).

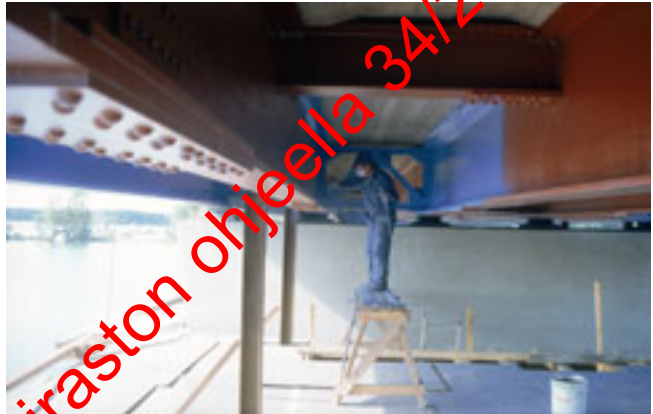
Kuva 6. Poikkeavat värisävyt helpottavat maalaustyön arviointia.

- Maalikerrosten värisävyjen pitää poiketa toisistaan, jotta voidaan helposti varmistua siitä, että kaikissa kohdissa on vaadittu määrä maalikerroksia (kuva 6).

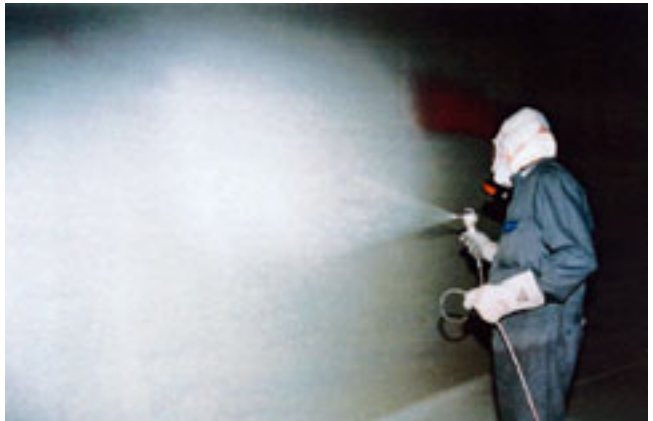
Kuva 7. Maalaus tehdään ruiskulla.

Maalaus tehdään suurpaineruiskulla (kuva 7). Kulmien, hitsisaumojen, taitteiden ja särmien vahvennusmaalaus tehdään ylimääräisellä maalikerroksella sivellinmaalauksena (kuva 8).

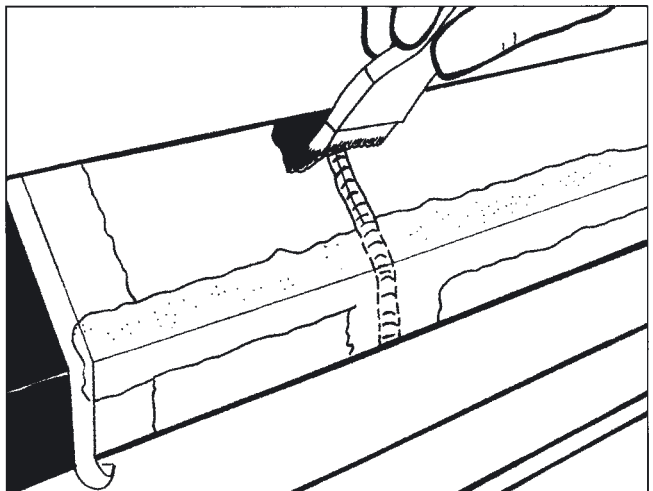
*Kuva 8. Hitsausliitoksen ja särmän vahvennusmaalaus.*

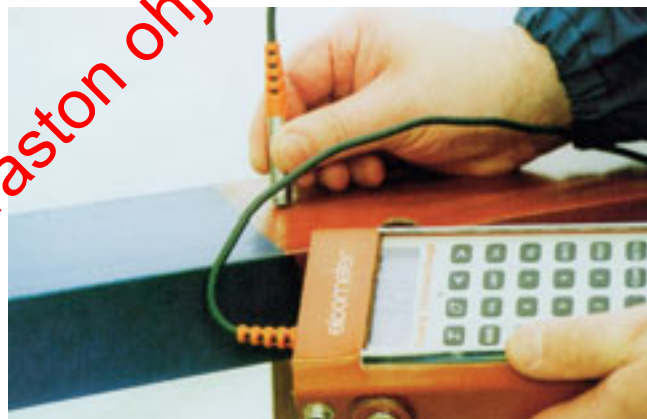
Kuva 9. Kuivakalvonpaksuuden mittaus.

- Kloridipitoisuus selvitetään laatuvaatimusten mukaisesti.
- Kuivakalvonpaksuuksia mitataan pohjamaa- lista ja kokonaiskalvosta laatuvaatimusten mukaisesti (kuva 9).

Mittaus tehdään magneettiseen induktioon pe- rustuvalla menetelmällä, joka on kuvattu *stan- dardissa SFS-EN ISO 2808*.

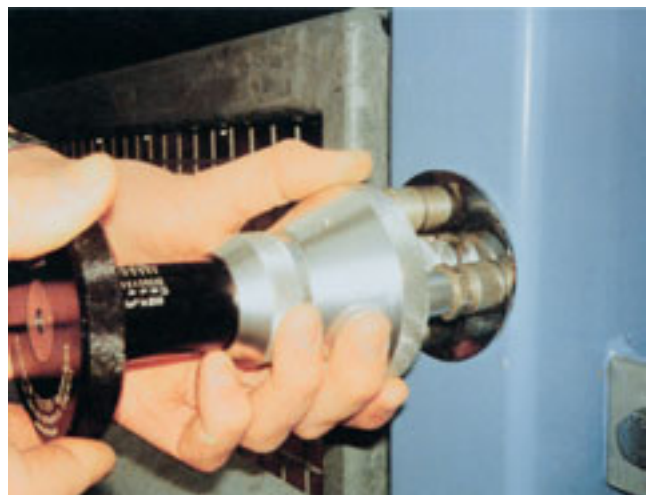
Kuva 10. Maalikalvon tartuntavetokoe.

- Kiiltoaste, tasaisuus ja karheus tarkastetaan silmämääräisesti.
- Tartuntamittauksia tehdään kokonaiskalvon päältä pistokokein (kuva 10). Mittauksia tehdään vähintään kolme jokaiselta työalueelta.
