**SILKO 2.353 Laakereiden ja nivelten huolto, korjaus ja vaihtaminen**

4.3.2021 VÄYLÄ/1357/06.04.01/2021

Ohje korvaa SILKO-ohjeen 2.353 Teräslaakerin huoltokäsittely (12/04)

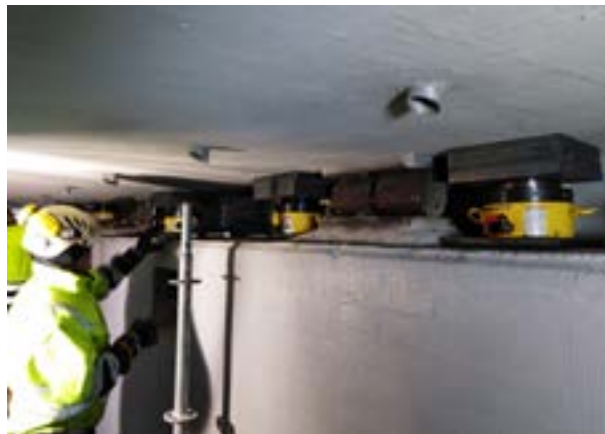
Kuva 1. Reunimmaisen laakerin irrottaminen vaati tunkkausta koko kannen leveydeltä maatuella (U-989 Tuomarinkylän RS).

Laakereiden irrotus tapahtuu yleensä tunkkaamalla päällysrakennetta ylös 5-10 mm. Tunkkauskohtien sijainnit ja mahdollisesti tarvittavat tuennat tai vahvistukset, rajoitukset sillan kuormittamiselle sekä tunkkausjärjestelyt esitetään korjaus- tai huoltokäsittelysuunnitelmassa.

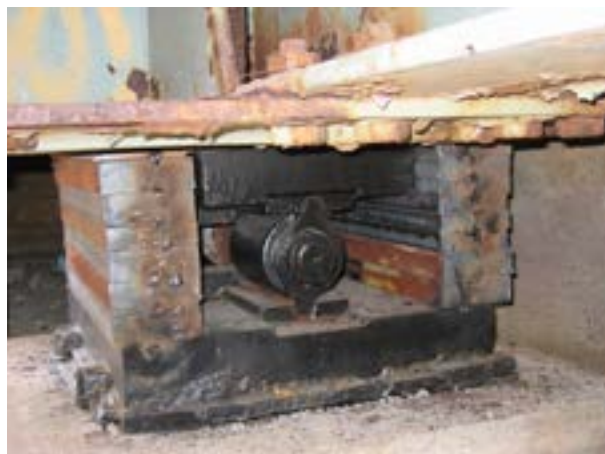
Kuva 2. Tuenta rullalaakerin vaihtoa varten (KaS-766 Keltin silta)

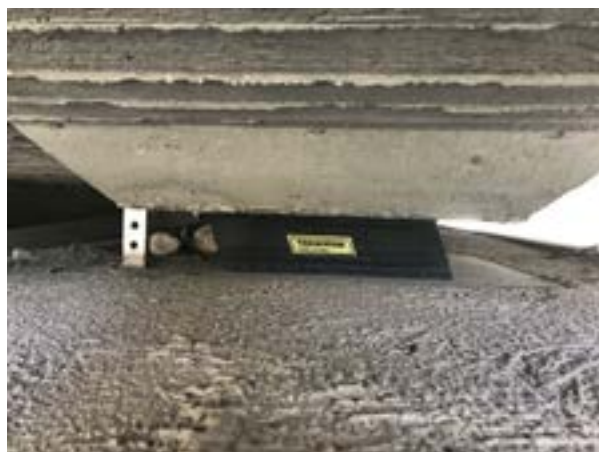
Kuva 3. Oikaisua tarvitseva kumilevylaakeri lämpötilassa +5°C. (U-4185 Hirvenojan AKS)

Yleisin kumilevylaakereille tehtävä toimenpide on oikaisu. Oikaisu suoritetaan tunkkaamalla päällysrakennetta siten, että laakeri irtaoo päällysrakenteesta, jonka jälkeen laakeri otetaan pois, käännetään sitä tasossa 180° ja asennetaan se takaisin paikalleen. Mikäli laakerissa on kiinnivulkanoitu kiinnityslevy, niissä on yleensä symmetrisesti olevat kiinnitysruuvit, jotka voidaan irrottaa ja laittaa takaisin paikalleen.

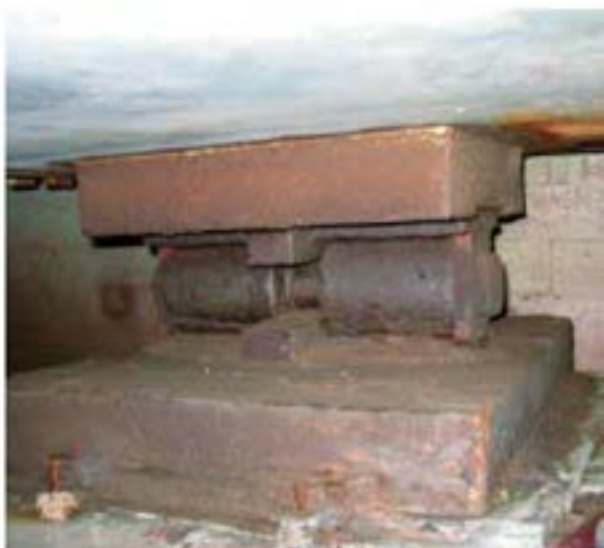
Kuva 4. Kiireellisesti huoltokäsittelyä vaativa laakeri.

Jos teräsosien ruostumisaste on Ri 3 /7/, huoltokäsittely on ajankohtainen. Vierintäpinnat on kuitenkin rasvattava aina, kun rasva on menetämässä suojausvaikutuksensa.

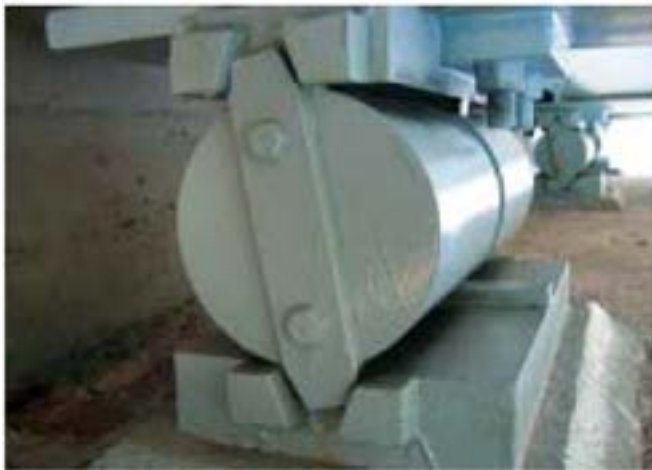
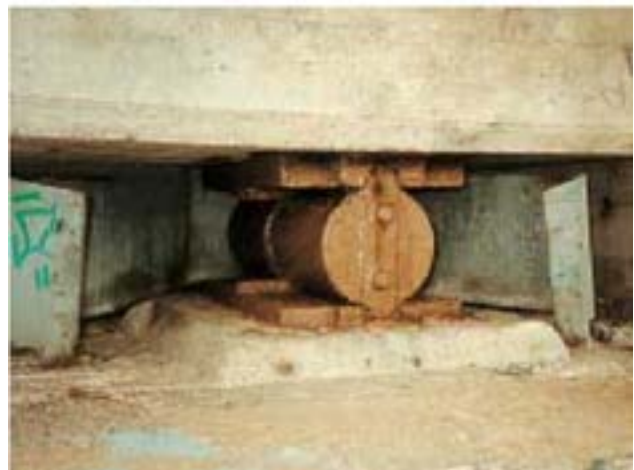
Kuva 6. Siististi tehtyjä laakerien huoltokäsittelyjä.

Pintakäsittelytyöt pitää tehdä siististi sillan ja siltapaikan rakenteita likaamatta.

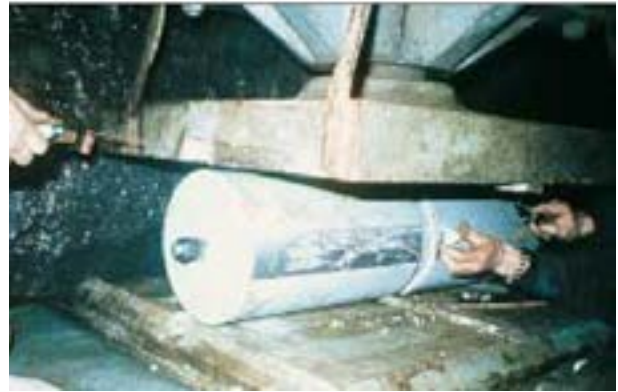
Kuva 13. Irrotetun laakerin asennusta.

Jos laakerit joudutaan irrottamaan, niiden pintakäsittely tehdään maalaamossa.

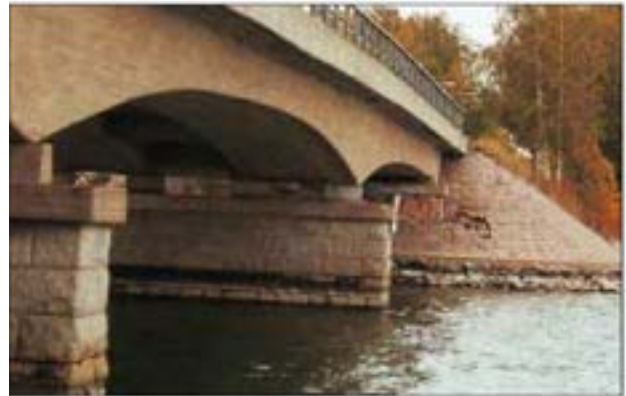
Kuva 14. Välituen laakerit on suojattu koteloilla.

Jos silta on pölyisellä paikalla tai ilkivaltaa esiintyy, laakerit suojataan läpinäkyvillä suojakoteloilla. Suojakoteloiden tyyppipiirustuksia on esitetty SILKO-ohjeessa. 1.352 /4/

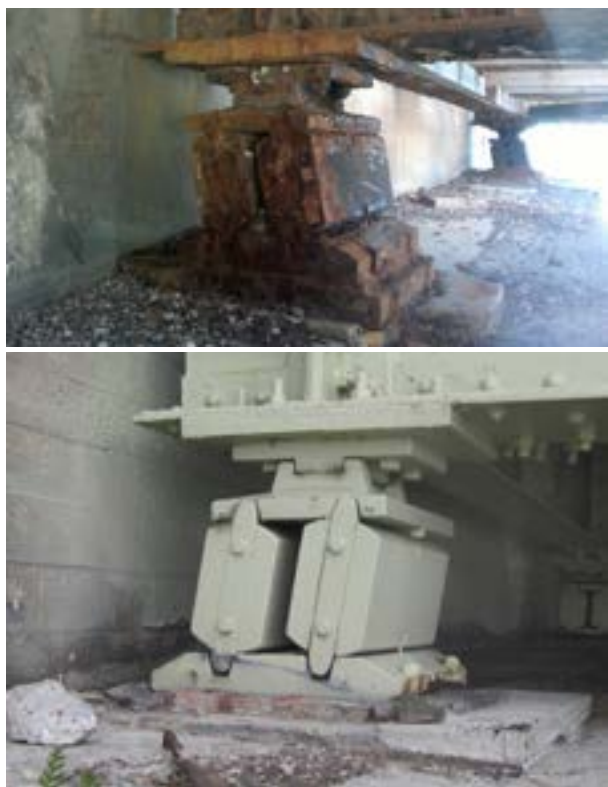
Kuva 15. Pahasti ruostunut teräslaakeri on uusittu kokonaan (U-286 Espoonlahden silta).

Teräslaakereiden ja nivelten korjaus käsittää tavallisesti yhden tai useamman osan vaihtamisen sekä tarvittaessa betonipintojen korjausta. Joskus laakeri joudutaan teettämään kokonaan uudelleen vanhojen suunnitelmien mukaan.

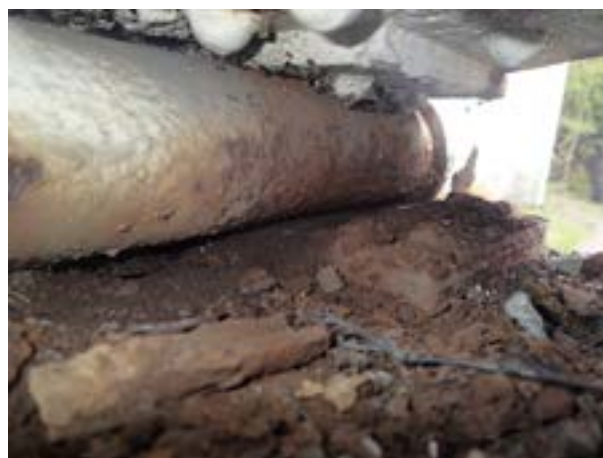
Kuva 16. Korjauskelvottomaksi syöpynyt rulla (Pajasaaren silta)

Rullalaakereiden salpalevyt ja rullat irrotetaan ja puhdistetaan rasvasta. Rullan halkaisija mitataan ennen ruosteen poistoa pysty- ja vaakasuunnassa vähintään kolmesta kohdasta. Osat puhdistetaan metallipinnalle suihkupuhdistuksella, jonka jälkeen tarkistetaan rullan halkaisija, pyöreys ja mahdollisten syöpmien määrä ja syvyys. Vastaavasti mitataan vastinpintojen suoruus ja tasaisuus. Sallitut toleranssit ilmoitetaan korjaussuunnitelmassa.

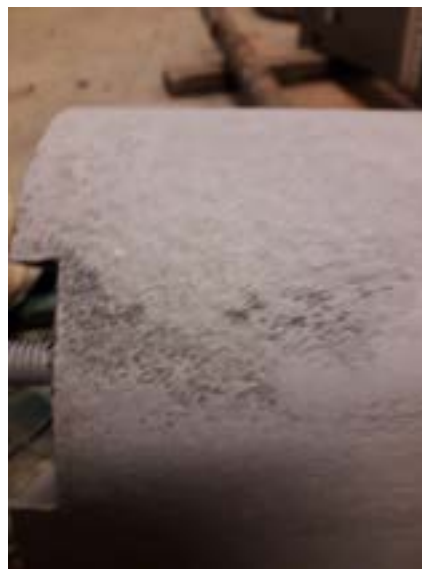
Kuva 17. Syöpymää rullan päässä.

Pintojen epätasaisuus ja syöpmien vakavuus arvioidaan silmämääräisesti. Sallittava syöpmien alueiden määrä on tarvittaessa arvioitava samalla tavalla kuin vierintäpintojen epätasaisuus.

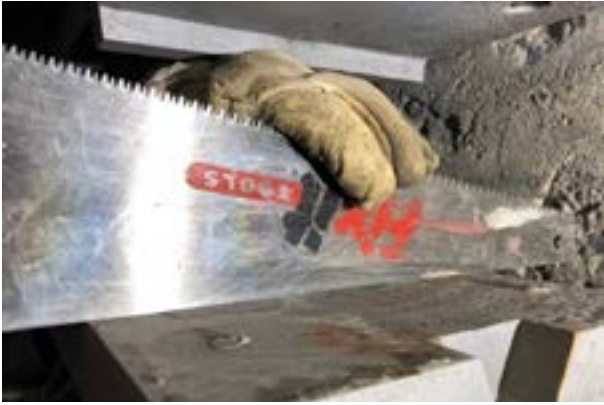
Kuva 18: Vastinpinnan tasaisuuden tarkistus

Mikäli vastinlevyt irrotetaan, ne puhdistetaan samalla tavalla. Levyn paksuus mitataan ennen ja jälkeen puhdistuksen. Puhdistuksen jälkeen tarkistetaan vastinpintojen tasomaisuus ja syöpmät.

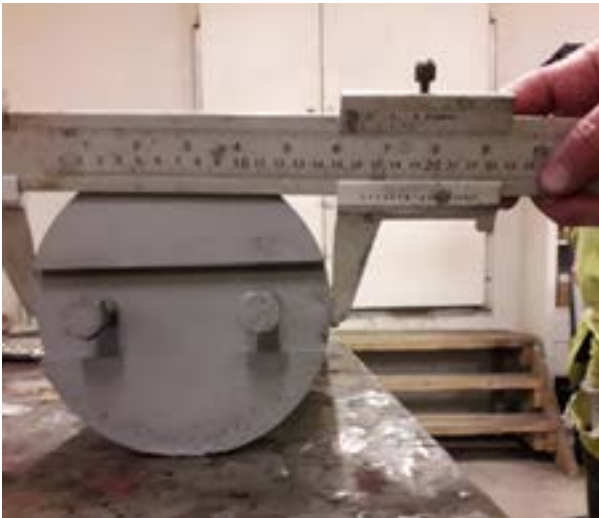
Kuva 19: Rullan pyöreyyden mittaus
