### 1 VAURIO

### 2 KORJAUSTARVE

### 3 OHJEEN SOVELTAMISALA

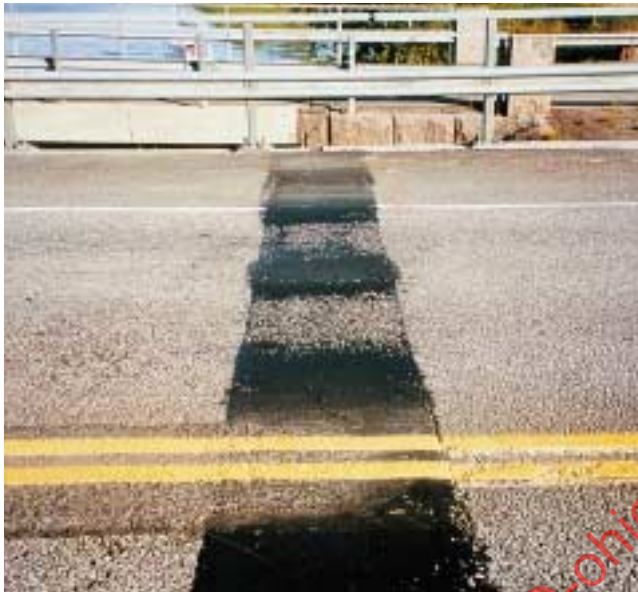
Kuva 1. Massaliikuntasauma on kulunut ajourien kohdilta.

- Saumamassa kuluu ajourien kohdilta liikenteen vaikutuksesta.
- Saumamassa irtoa päällysteen reunasta huonon tartunnan tai liian ylhäällä olevan poikittaissalaojan vuoksi.
- Saumamassassa on deformaatiota.
- Sauma ei ole vesitiivis.
- Sauma halkeaa pituussuunnassa sauman keskeltä, jolloin syynä voi olla liian suuri sauman liike tai massan virheellinen koostumus taikka sauman virheellinen rakenne.
- Sauman pintaa on jyrsketty päällystejyrskinnän yhteydessä.

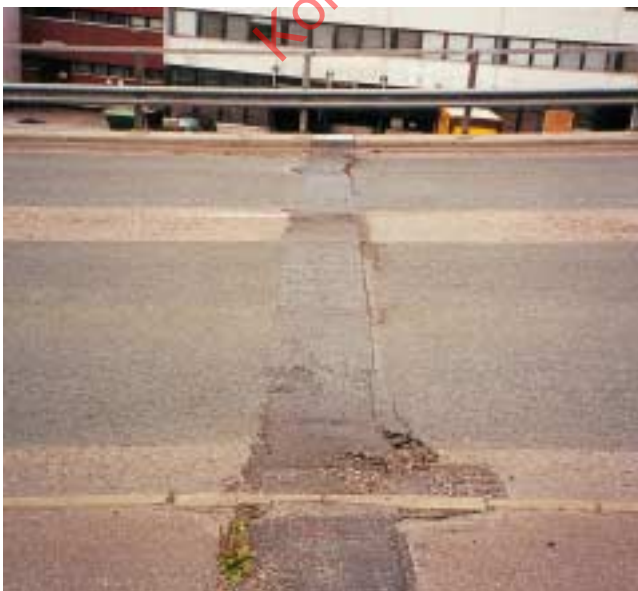
Kuva 2. Massaliikuntasauman reunan irtaama.

- Kuluminen nopeus riippuu liikenteen määrästä ja koostumuksesta sekä liikuntasaumamassan kulutuksenkestävyydestä. Kulumat korjataan sillan päällystystyön tai sillan peruskorjauksen yhteydessä.
- Massaliikuntasauman irtaama päällysteestä ja saumamassan pinnan jyrskintävaurio on korjattava ensi tilassa.
- Saumamassan deformaation tai sauman vesivuodon tai pituussuuntaisen halkeilun syy on selvitettävä erikoistarkastuksessa, jonka perusteella päätetään korjaustapa ja ajankohta. Vuotava sauma on korjattava tarkastuksen jälkeen ensi tilassa.

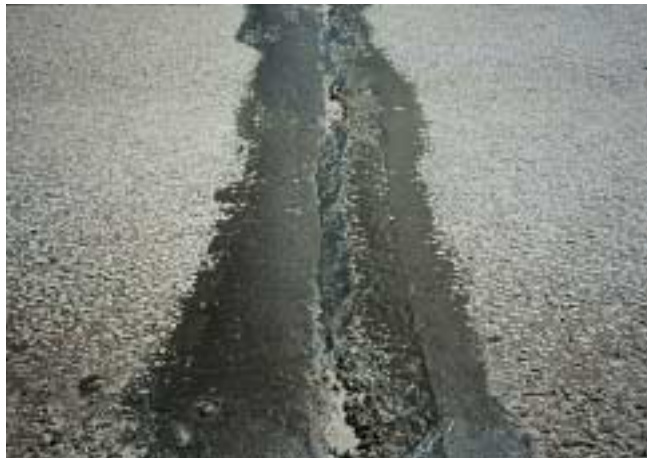
Kuva 3. Sauman pituussuuntaisen halkeaman syvyys ja syy on selvitettävä.

Jos liikuntasaumamassa on deformatunut tai saumassa on pituussuuntainen halkeama (kuva 3) tai vesivuoto, sauma joudutaan yleensä uusimaan. Liikuntasauman uusimista varten on tehtävä erikoistarkastus, jotta vaurion syy saadaan selville ja otetuksi huomioon uuden sauman rakennetta tai massan koostumusta suunniteltaessa. Halkeilutapauksessa on selvitettävä halkeaman syvyys, koska matala pintahalkeama voidaan yleensä täyttää sideaineella.

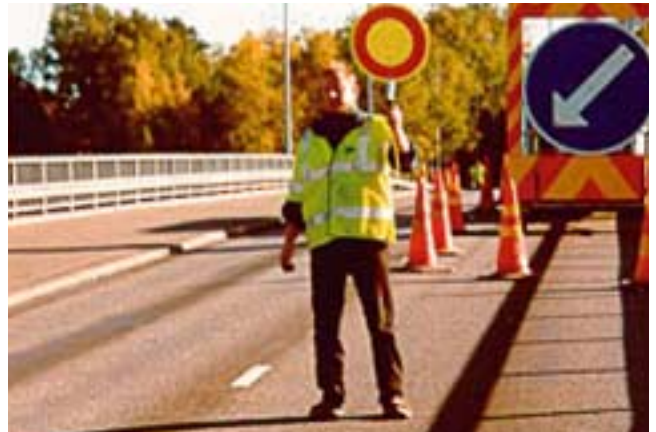
Kuva 4. Liikenteen järjestely on hoidettava ohjeiden mukaisesti.

Työ tehdään yleensä ajokaista kerrallaan (kuva 4).

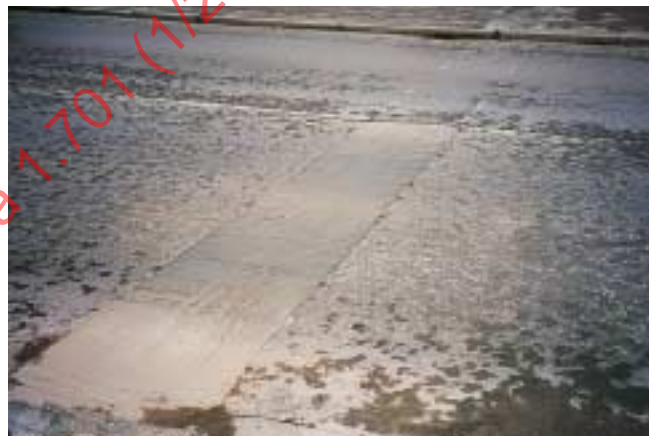
Kuva 5. Massaliikuntasauma korjaustyön alaisena (etualalla korjaustyö valmiina, seuraavalla kaistalla vielä päällysteen peitossa, jalkakäytävän saumaa ei ole tarpeen korjata).

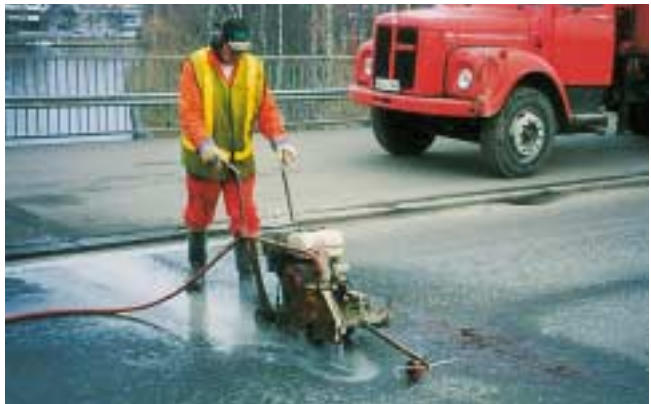
Kuva 6. Massaliikuntasauman reunat leikataan timanttisahalla.

Päälystystyön jälkeen sauman reunat leikataan auki timanttisahalla (kuva 6). Sahauksen syvyys ja sijainti määritetään siten, että paikalleen jäävää massaliikuntasaumaa ei vaurioiteta.

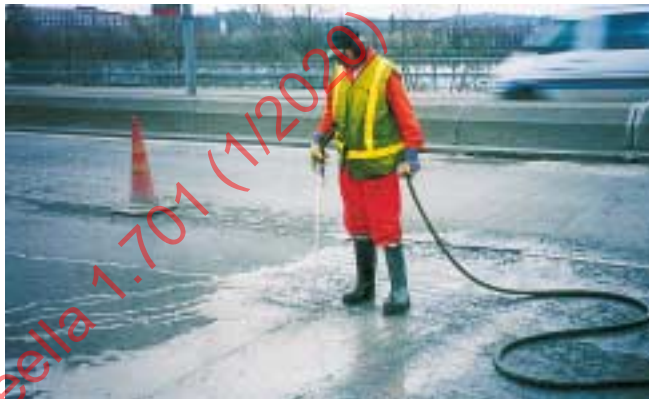
Kuva 7. Sahausliete pestään pois painepesurilla.

Liete pestään pois (kuva 7).

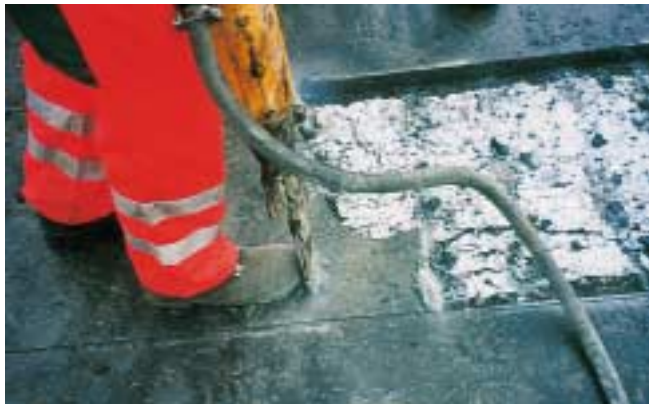
Kuva 8. Päälyste piikataan pois irrotuskaistan päältä.

Päälyste piikataan pois irrotuskaistan päältä (kuva 8).

Piikkaus tehdään kevyellä tai keskiraskaalla piikkausvasaralla.

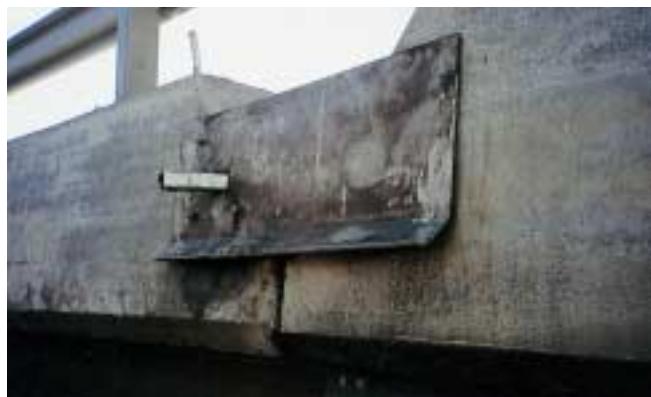
Kuva 9. Reunan tuenta (poikittaissalaoja on johdettu levyn läpi).

Jos sauma ulottuu sillan reunaan, reuna on tuettava ruostumattomalla teräslevyllä, ellei sitä ole ennestään reunassa (kuva 9). Levy kiinnitetään siten, että sauman liikkeet pääsevät tapahtumaan.

Levyn paksuuden on oltava vähintään 3 mm. Levyt toimivat massaliikuntasaumojen muotteina ja niiden alaosiin taivutetaan 50 mm:n levyiset tip-punokat. Levyt kiinnitetään kolmella haponkestävällä kemiallisella ankkurilla päälysrakenteen reunapalkkien ulkosivuihin. Pöly on poistettava ankkureita varten poratuista rei'istä.

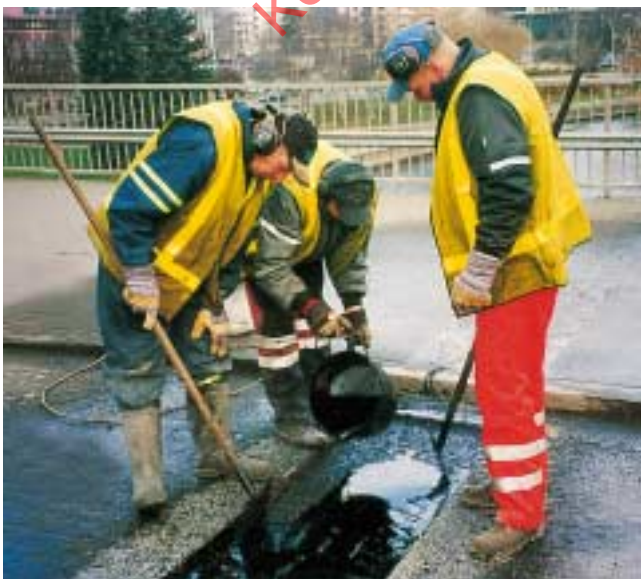
Kuva 10. Tartunta-aineen levitystä.

Tartuntapintoihin levitetään tuotekohtainen tartunta-aine (kuva 10).

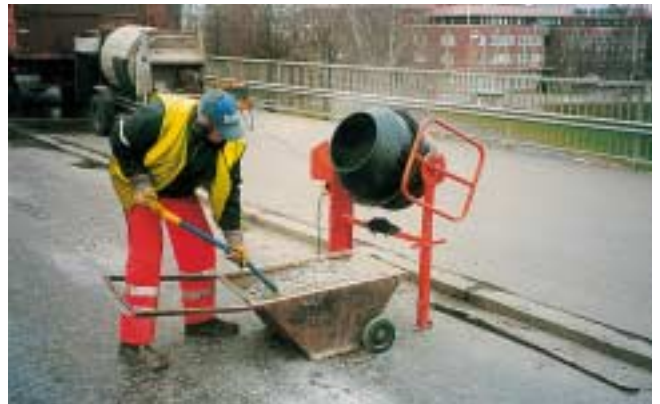
Kuva 11. Osa-aineiden sekoitusta.

Sideaine ja kuumennettu kiviaines sekoitetaan sekoittimessa (kuva 11).

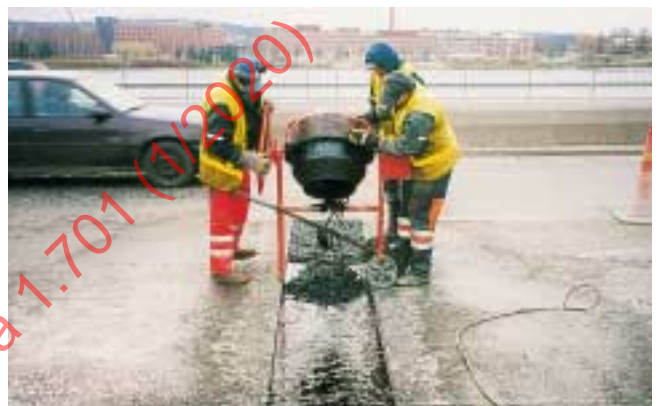
Kuva 12. Massan levitystä.

Massa levitetään saumaan päällysteen pinnan tasoon saakka (kuva 12). Lämpötiloja on seurattava tarkasti ja verrattava valmistajan lämpötilavaatimuksiin.

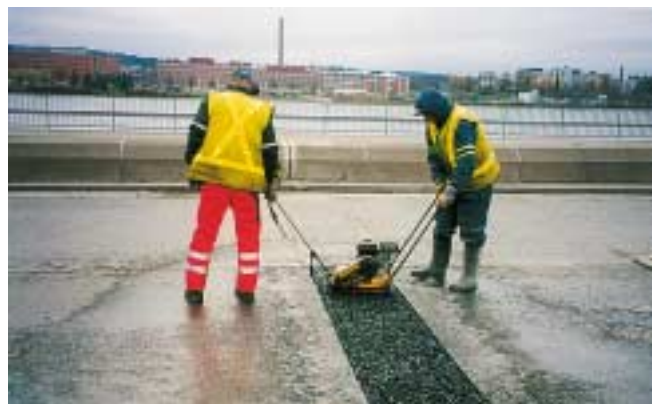
Kuva 13. Pinta tärytetään.

Kerros tiivistetään tärylevyllä (kuva 13).

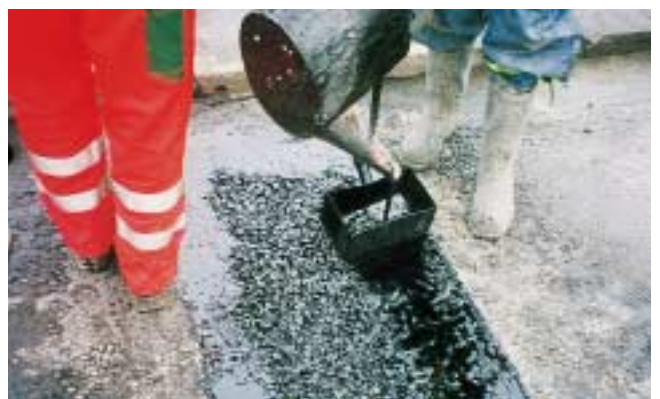
Kuva 14. Pintaan levitetään sideaine.

Sauman pinnalle kaadetaan sideainetta niin paljon, että kiviainesrakeet peittyvät täysin (kuva 14).
