Väyläviraston ohjeita  
59/2023

## SILKO 2.239

Halkeaman imeytys (sisältö vastaa  
versiota 12/04)

siltojen  
**SILKO**  
korjaus

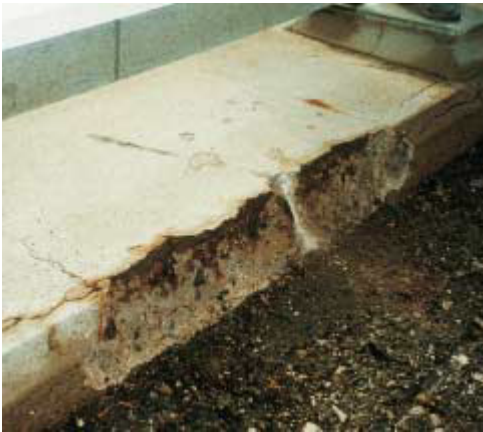
Kuva 1. Korjaamattomat halkeamat edistävät betonin rapautumista ja raudoituksen korroosiota ja aiheuttavat jäätymisvaurioita

Betonirakenteisiin syntyy halkeamia, kun betonin vetojännitykset ylittävät betonin vetolujuuden.

Imeyttämällä voidaan täyttää seuraavista syistä syntyneitä halkeamia, kun ne eivät ole rakenteellisia:

Halkeaman imeyttämällä pyritään estämään kloridien ja muiden epäpuhtauksien pääsy rakenteeseen.

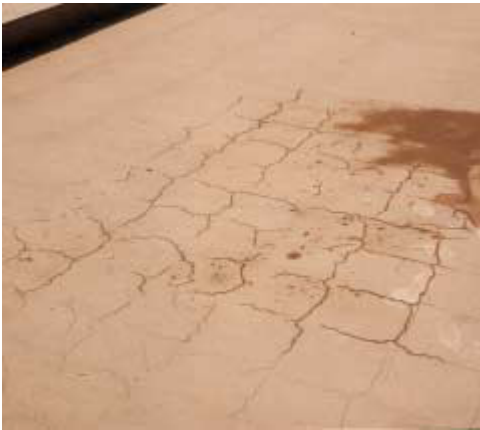
Kuva 2. Kansilaatan halkeamat paljastuvat yleensä suihkupuhdistuksen jälkeen ja erottuvat selvästi kuivuvasta pinnasta

Kansilaattojen yläpintojen halkeamat paljastuvat yleensä vasta eristysalustan suihkupuuhdistuksen yhteydessä. Ne on imeytettävä välittömästi.

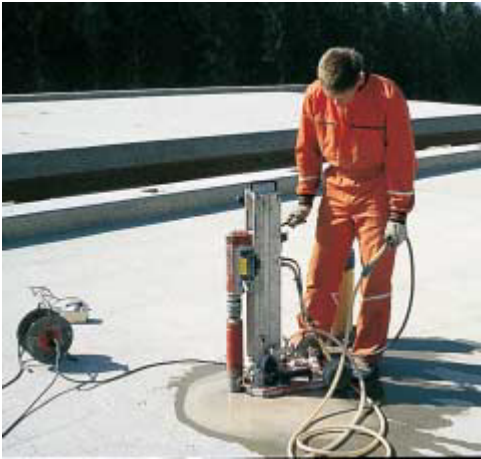
Kuva 3. Ennakkokoe

Imeytysaine imeytetään puhdistettuun halkeamaan siveltimen tai lastan avulla liikuttamalla ainetta halkeaman päällä 15 minuutin ajan. Kun imeytysaine on sitoutunut, halkeama piikataan auki tai mieluummin porataan lieriö. Jos imeytysaine on tunkeutunut halkeamaan vähintään vaaditun täyttöasteen verran, imeytys tehdään ennakkokokeen mukaisesti. Samalla on varmistettava, ettei imeytysainetta valu imeytyskohteen ulkopuolelle. Jos täyttöaste ei ole riittävä, koe tehdään toisella imeytysmenetelmällä ja tarvittaessa toisella aineella.

Jokaista viittäkymmentä imeytettyä halkeamametriä kohden porataan lieriöporalla yksi näyte. Näytteitä pitää kuitenkin olla vähintään kolme. Sillan kannelta riittää aina kolme näytettä. Lieriöt porataan siten, ettei raudoitusta vahingoiteta. Näytteriät paikataan Väyläviraston laatuvaatimukset täyttävällä valumattomalla paikkausaineella siten, että näyttereikä on täysi.

Näyttelieriön koko määritetään sellaiseksi, että lieriöstä nähdään halkeaman täyttöaste. Lieriön halkaisija on vähintään 30 mm.

Imeytysaineen pitää täyttää halkeama pinnasta lukien vähintään 20 mm:n syvyyteen.

Imeytyksen onnistuminen tarkistetaan lieriöporalla otettavan näytteen avulla (kuva [3 Ennakkokoe](#)).

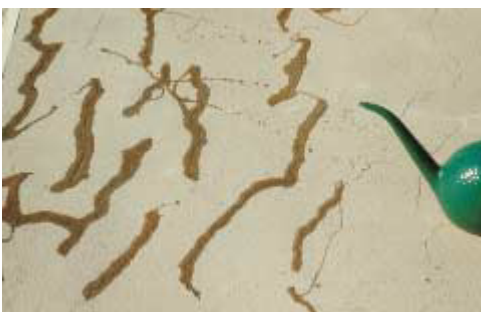
Kuva 4. Imeytysaine on kaadettu halkeaman päälle (vaihe 1)

1. Kaatamalla imeytysainetta halkeaman päälle edistämällä imeytymistä lastalla tai siveltimellä tai molemmilla (kuvat [4 Imeytysaine on kaadettu halkeaman päälle \(vaihe 1\)](#), [5 Imeytysaine pidetään liikkeessä siveltimellä \(vaihe 2\)](#) ja [6 Eristysalustan epoksitiivistyksen yhteydessä tehtävä imeytys tehdään joko pelkästään lastalla levittämällä tai lastalla halkeamien esikäsittelyn \(vaiheet 1 ja 2\) jälkeen \(vaihe 3\)](#)).

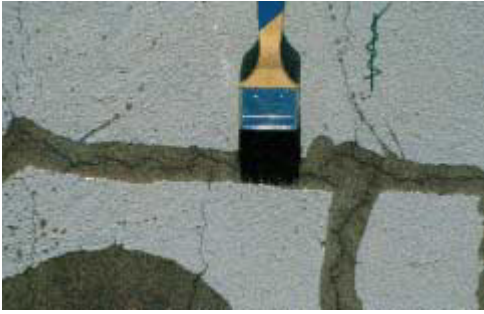
Kuva 5. Imeytysaine pidetään liikkeessä siveltimellä (vaihe 2)

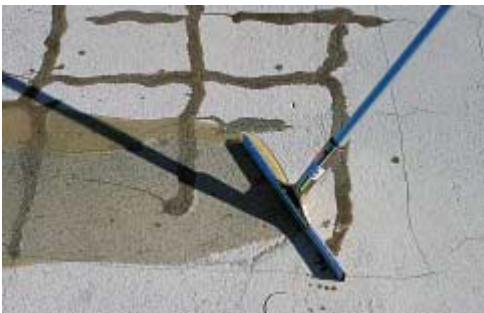
Kuva 6. Eristysalustan epoksitiivistyksen yhteydessä tehtävä imeytys tehdään joko pelkästään lastalla levittämällä tai lastalla halkeamien esikäsitteilyn (vaiheet 1 ja 2) jälkeen (vaihe 3)

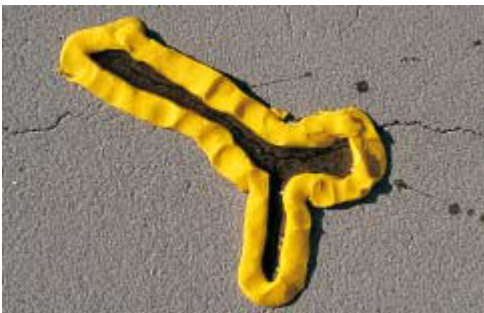
Kuva 7. Imeytys kaukalon avulla

2. Imeytysaine kaadetaan halkeaman päälle tehtyyn uraan tai kaukaloon, josta aine imeytyy halkeamaan (kuva 7 Imeytys kaukalon avulla).

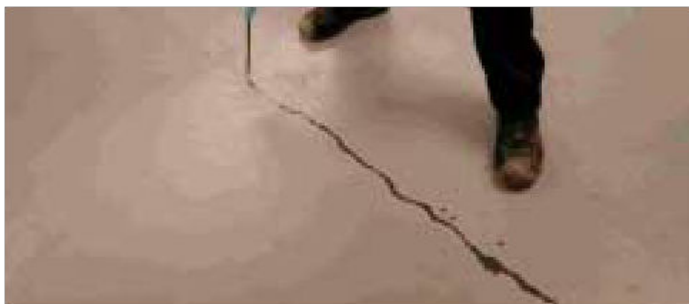
Kuva 8. Imeytys suuttimen avulla

3. Imeytyspullon (kuva 8 Imeytys pullon avulla) tai imeytyspullon avulla (kuva 9 Imeytys pullon avulla).

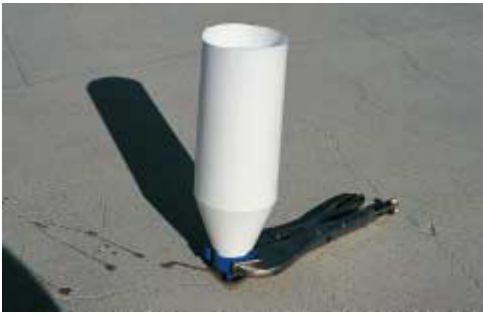
Kuva 9. Imeytys pullon avulla

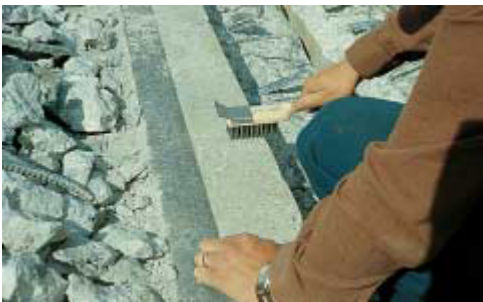
Kuva 10. Halkeaman pinta puhdistetaan

Lika ja irtonainen sementtiliima harjataan teräsharjalla halkeaman pinnasta (kuva [10 Halkeaman pinta puhdistetaan](#)). Halkeama puhdistetaan tehokkaalla rakennusimurilla. Halkeaman pinta kuivatetaan tarvittaessa esimerkiksi kuumailmapuhaltimella.

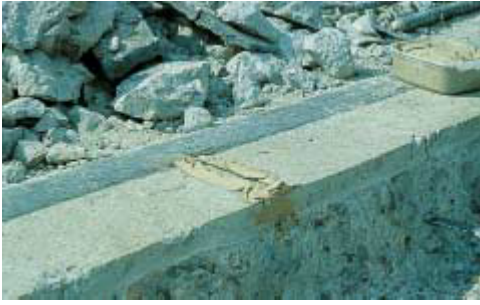
Kuva 11. Halkeaman kohdalle tehdään kaukalo

Imeytystä voidaan tehostaa leikkaamalla vaakapinnan halkeamaan kuivatyöhön tarkoitetulla timanttilaikalla ura tai tekemällä halkeaman kohdalle kaukalo polyesterikitistä tai muovailuvahasta (kuva [11 Halkeaman kohdalle tehdään kaukalo](#)).

Timanttilaikalla tehdään 4 mm:n levyinen ja korkeintaan 10 mm:n syvyinen ura, joka imuroidaan. Halkeaman päät padotaan tai ura tehdään jättäen väliin kannaksia, jotka estävät aineen valumisen pois halkeaman päältä.

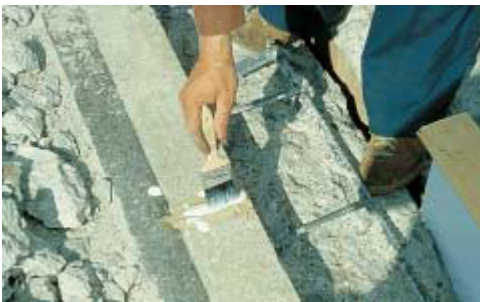
Kuva 12. Imeytysaine pidetään liikkeessä siveltimen avulla

Imeytysaine kaadetaan halkeaman päälle, jossa se pidetään jatkuvasti liikkeessä kuljettamalla kapeaa sivellintä edestakaisin (kuva [12 Imeytysaine pidetään liikkeessä siveltimen avulla](#)). Sivellintä liikutetaan halkeaman päällä, kunnes ainetta ei enää imeydy. Imeytys voidaan tehdä myös erityisellä suuttimella varustetulla imeytyspullolla.

Sitoutumattomat ja pehmeät aineet poistetaan lastalla. Jos ulkonäkösytyt vaativat, halkeaman ympärille kovettunut imeytysaine hiotaan pois kulmahiomakoneella. Jos leikattu ura täyttyy imeytysaineesta, muita toimia ei tarvita, elleivät ulkonäkösytyt tai päälle tuleva pinnoite niitä vaadi. Vajaaksi jäänyt ura täytetään valumattomalla paikkauslaastilla.

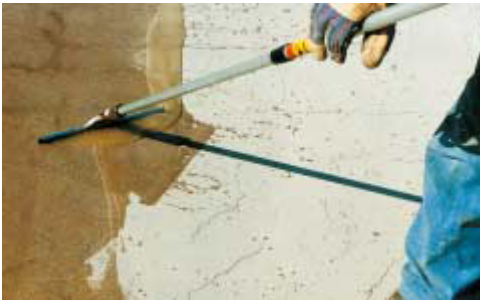
Kuva 13. Halkeilleen pinnan imeytystä ilman halkeamien esikäsitteilyä

Kannen yläpinnan imeytys tehdään vaiheittain kuvien osoittamalla tavalla. Jos imeytysaine tunkeutuu vaadittuun syvyyteen lastalla levittämällä, levitys tehdään kaistoittain vyöryttäen (kuva [13 Halkeilleen pinnan imeytystä ilman halkeamien esikäsitteilyä](#)). Tällöin levitys aloitetaan viettokaltevuuden alimmasta reunasta, jotta imeytymistä vaikeuttava ilma pääsee poistumaan halkeamista.
