Julkaisussa Siltabetonien P-lukumenettely /1/ on havaittu seuraava virhe:

/1/ Siltabetonien P-lukumenettely  
Tiehallinnon selvityksiä 30/2005  
TIEH 3200942-v

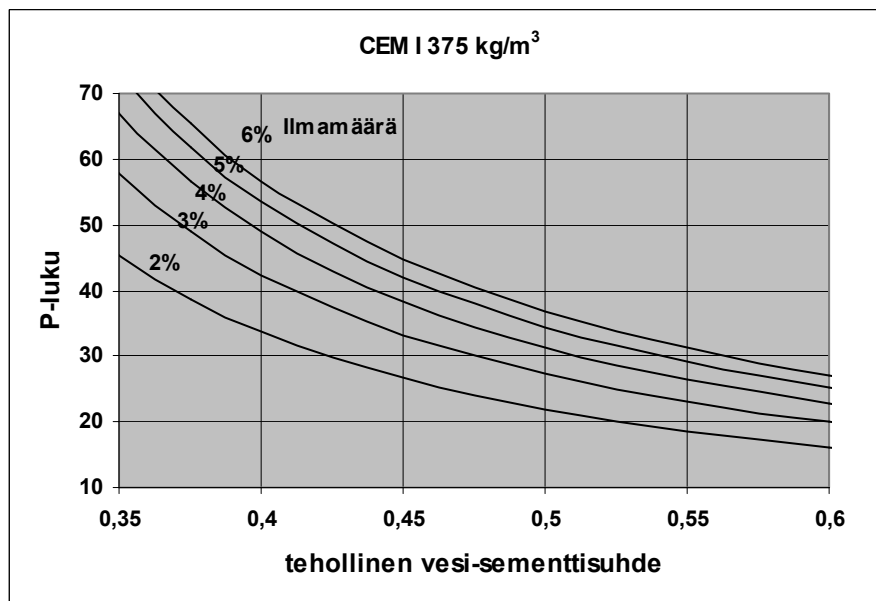
- Kuva 2 (sivulla 15) on virheellinen (alla oikea kuva).
- Sama kuva on myös julkaisun kannessa ja sekin on virheellinen.

Kuva 2. Esimerkki kaavalla 1 lasketun P-luvun riippuvuudesta tehollisesta vesi-sementtisuhteesta ja ilmamäärästä sementtilaadulla CEM I sementtimäärän ollessa 375 kg/m<sup>3</sup>. Jälkihoitoaika 7 vuorokautta.
